## 27. 상주절토27

### 27.1 시설물의 개요

상주절토27은 경상북도 구미시 장천면 오로리(상주영천고속도로 36.235~36.375km)에 위치한 사면으로서 총 연장 140.0m, 높이 36.0m로, 2017년 06월 준공된 절토사면이다. 또한, 준공 이후 별도의 용도변경 없이 공용중이다.

2025년 정밀안전점검(금회)

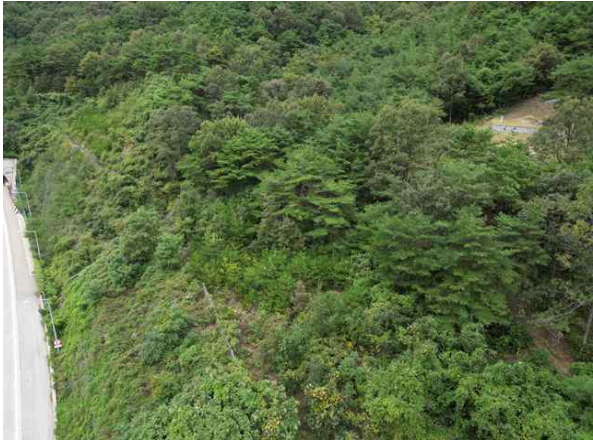
| 현 황 | 상부자연사면 전경 | 현 황 | 수직도수로 전경 |
| 원 인 | 상태양호 | 원 인 | 상태양호 |

| 대 책 | - | 대 책 | - |

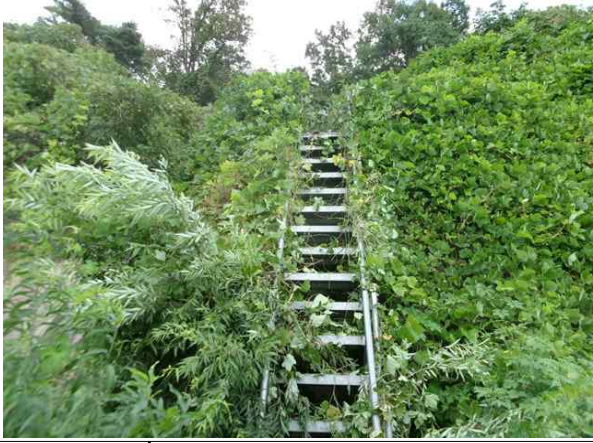
- 부대시설로는 낙석방지울타리(36.235~36.355k), 록볼트(36.235~36.375k), 점검계단(36.320k)이 설치되어 있으며, 손상이 없는 양호한 상태로 조사되었다.
- 점검계단은 주변식생으로 인한 유지관리의 불편함을 초래할 수 있으므로, 주기적인 정비를 실시하는 관리가 필요하다.

| 현 황 | 점검계단 전경 | 현 황 | 낙석방지울타리 전경 |
| 원 인 | 상태양호 | 원 인 | 상태양호 |

| 대 책 | 주기적인 식생 제거 | 대 책 | - |

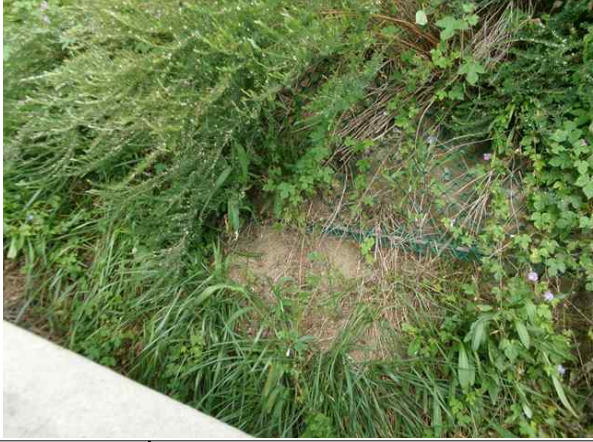
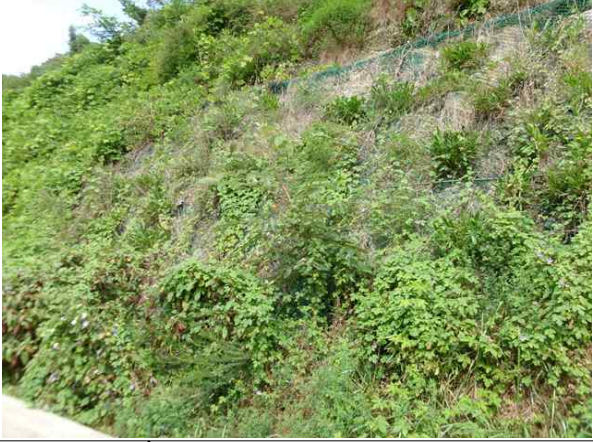
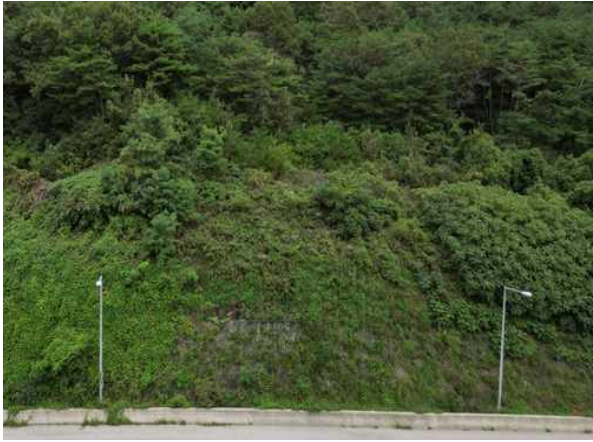
- 사면전반에 걸쳐 보호공, 식생공이 시공되어 있으며, 전반적으로 양호한 상태로 확인되었다.
- 노출암반을 확인한 결과, 풍화등급은 보통풍화(MW)~심한풍화(HW) 정도로 판단된다. 점검결과, 식생공의 식생활착 상태는 양호한 편이고, 보호공인 방지망 내 퇴적은 없는 것으로 조사되었다. 사면 중·하단의 낙석방지망내 심한풍화는 현재 손상발생은 없으나, 지속적인 지표수 유입 및 동결융해 작용으로 충전물 유실이 발생하여 뜬돌 및 이완암이 발생할 수 있으므로, 주기적인 점검을 통한 유지관리가 필요하다.
- 36.335k 표층유실(10.0\*5.0) 우려 구간은 집중강우 등에 의해 발생한 손상으로 공용기간 증가 시 사면부 유실이 우려되므로 개비온 옹벽 등의 보수가 필요할 것으로 판단된다.
- 36.365k 표층유실(3.0\*5.0) 임시보수 구간은 집중강우 등에 의해 발생한 표층유실 구간에 임시로 보수를 실시한 것으로 점검일 현재 보수부 노후화가 진행중인 것이 확인되었다. 조사된 손상은 집중강우시 사면부 유실이 우려되므로 개비온 옹벽 등의 보수가 필요할 것으로 판단된다.

| 현 황 | 36.335k 1단 표층유실 우려(10.0*5.0) | 현 황 | 36.335k 1단 표층유실 우려(10.0*5.0) |
| 원 인 | 지표수유입, 동결융해작용, 집중호우 | 원 인 | 지표수유입, 동결융해작용, 집중호우 |

| 대 책 | 개비온 옹벽 등의 보수 | 대 책 | 개비온 옹벽 등의 보수 |

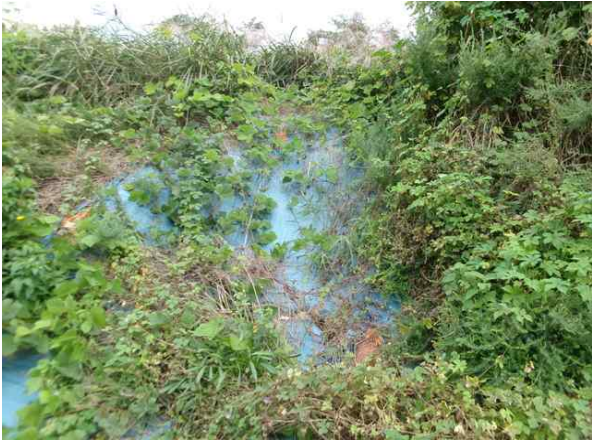
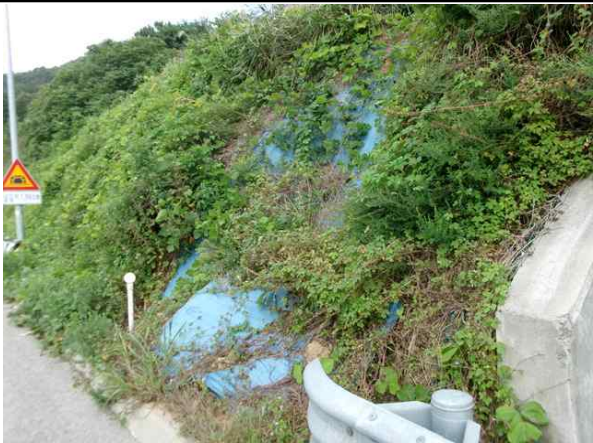
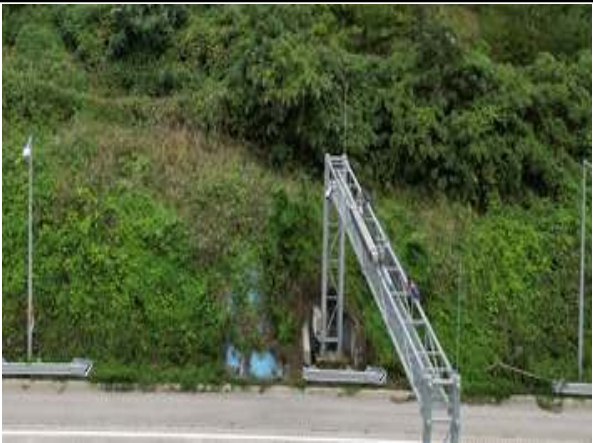
| 현 황 | 36.335k 1단 표층유실 우려(10.0*5.0) | 현 황 | 36.365k 1단 표층유실 임시보수(3.0*5.0) |
| 원 인 | 지표수유입, 동결융해작용, 집중호우 | 원 인 | 지표수유입, 동결융해작용, 집중호우 |
| 현 황 | 36.365k 1단 표층유실 임시보수(3.0*5.0) | 현 황 | 36.365k 1단 표층유실 임시보수(3.0*5.0) |

| 대 책 | 개비온 옹벽 등의 보수 | 대 책 | 개비온 옹벽 등의 보수 |

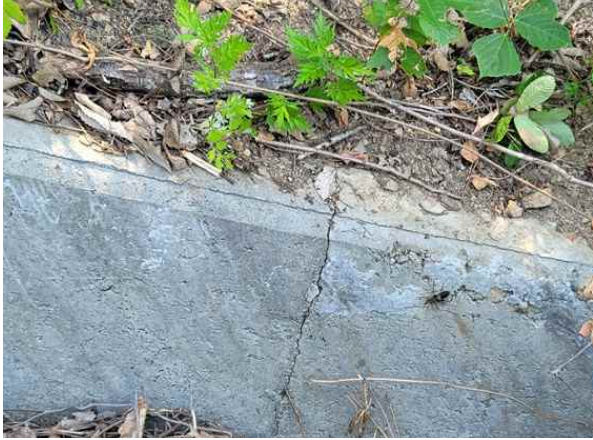
- 배수시설은 소단배수로 및 산마루측구, 수직도수로가 시공되어 있으며, 수직도수로는 양호한 상태로 확인되었다.
- 소단배수로 균열, 산마루측구 균열이 조사되었으며, 시공당시 건조수축, 다짐미흡으로 압밀작용 부위를 따라 배수로 자중 등에 의해 발생된 것으로 판단된다. 조사된 손상은 손상부위로 지표수의 유입으로 인해 손상의 진전이 예상되므로 원활한 배수 및 유지관리를 위해 주입보수 등의 조치가 필요하다.

| 현 황 | 36.305k 산마루측구 균열(0.5/1.0) | 현 황 | 1단 MW~HW 전경 |
| 원 인 | 건조수축, 지표수유입, 다지미흡 등 | 원 인 | 강우, 공용중 열화 |

| 대 책 | 주입보수 | 대 책 | 주의관찰 |

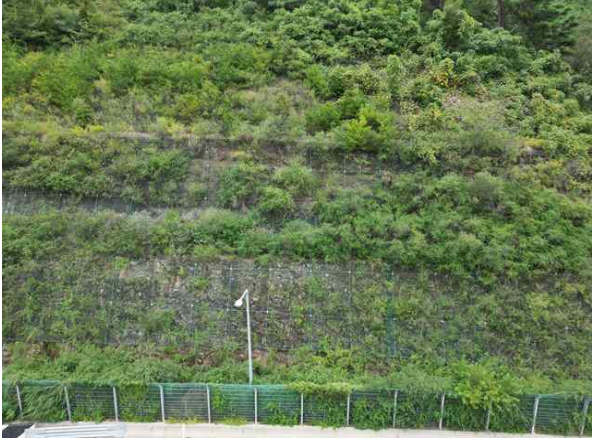
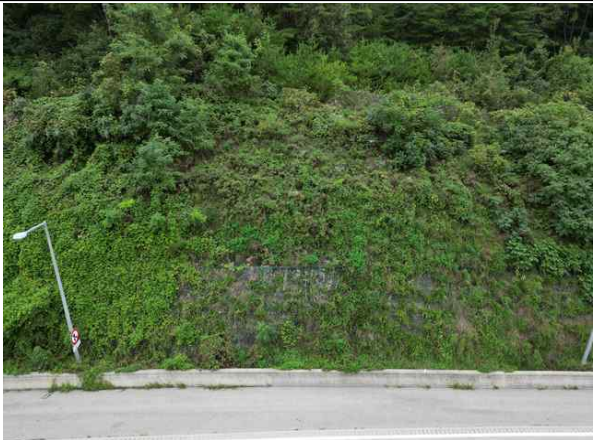
| 현 황 | 1단 MW~HW 전경 | 현 황 | 하부 이격거리 전경 |
| 원 인 | 강우, 공용중 열화 | 원 인 | 상태양호 |

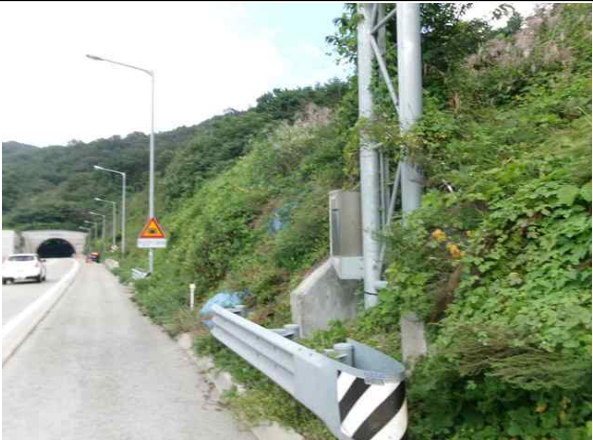
- 사면하부는 L형측구, 낙석방지울타리 등이 설치되어 있으며, 구조물의 변형 및 파손 등의 손상이 없는 전반적으로 양호한 상태이다. 이격거리는 1.0~1.5m정도의 거리를 유지하고 있다.

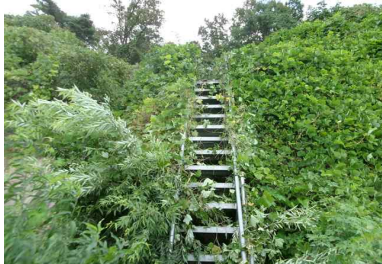
| 구 분 | 점검 결과 | 비고 |
|---|---|---|
| 추락방지시설 | 추락방지시설인 점검계단은 손상이 관찰되지 않은 양호한 상태로, 유지관리에 문제가 없는 것으로 판단된다. | |

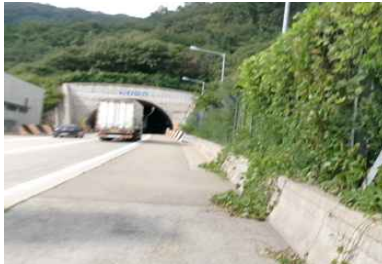
| 구 분 | 점검 결과 | 비고 |
|---|---|---|
| 도로부 포장 | 도로부 포장은 조사결과 손상이 관찰되지 않아 차량 주행에 특별한 문제가 없는 것으로 판단된다. | |

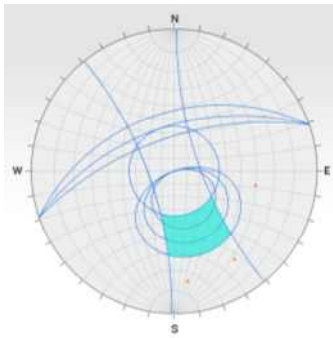
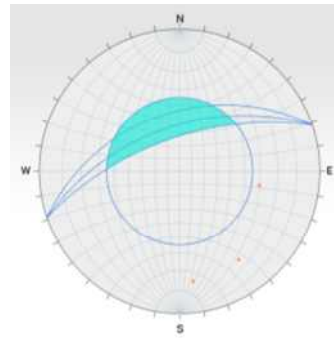
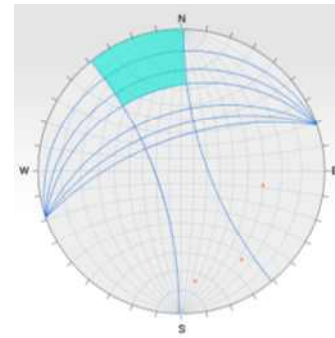
| 구 분 | | J1 | J2 | J3 | 절리상태 점수 | | |
|---|---|---|---|---|---|---|---|
| 안정 | | 안정 | | 안정 | | | |
| <ul style="list-style-type: none"><li>● 평면파괴 영역에 절리군의 극점이 분포하고 있지 않음</li><li>● 썰기파괴 영역에 절리군의 극점이 분포하고 있지 않음</li><li>● 전도파괴 영역에 절리군의 극점이 분포하고 있지 않음</li></ul> | | | | | | | |

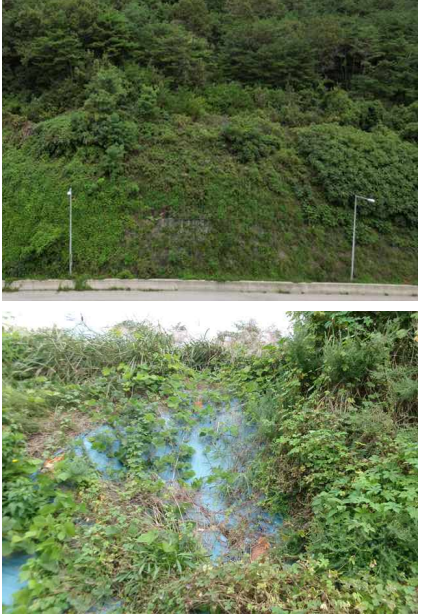
| 구 분 | 중점유지관리 사항 | 현황 사진 |
|---|---|---|
| 사<br>면<br>부 | <ul style="list-style-type: none"> <li>• 풍화구간<br/>→ 현재 낙석방지울타리 및 낙석방지망 설치로 안전성에 문제가 없는 상태이나, 장기공용시 지표수 및 동결융해로 인한 충전물유실 및 이완암이 발생할 수 있으므로, 주기적인 점검으로 통해 손상의 발생유무에 대한 확인</li> <li>• 표층유실부<br/>→ 표층유실(임시보수) 및 표층유실(우려) 구간은 집중호우시 추가 유실 우려가 존재하므로 개비온 등의 보수가 필요하며, 보수후 추가 진전 발생유무 확인</li> </ul> | |

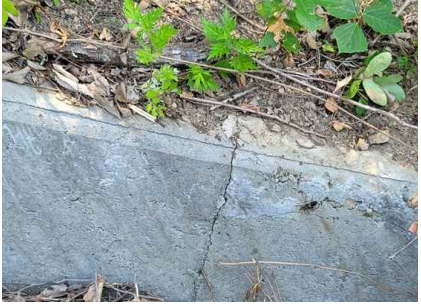
| 구 분 | 중점유지관리 사항 | 현황 사진 |
|---|---|---|
| 배수<br>시설 | <ul style="list-style-type: none"> <li>• 배수로 균열 구간<br/>→ 균열부에 대한 보수가 필요하며, 보수후에도 재손상 발생에 대한 주기적인 점검을 실시하는 유지관리가 필요</li> </ul> | |

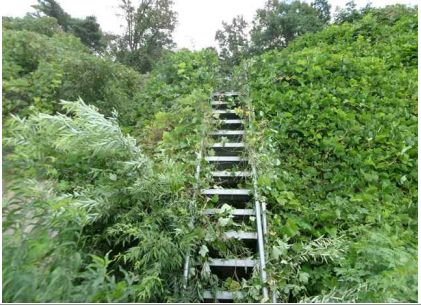
| 구 분 | 중점유지관리 사항 | 현황 사진 |
|---|---|---|
| 보호<br>시설 | <ul style="list-style-type: none"> <li>• 점검계단 식생<br/>→ 원활한 점검 및 유지관리를 위해 식생에 대한 정비가 필요</li> </ul> | |
