## 28. 영천절토28

### 28.1 시설물의 개요

영천절토28은 경상북도 구미시 장천면 오로리(상주영천고속도로 37.175~37.415km)에 위치한 사면으로서 총 연장 240.0m, 높이 41.0m로, 2017년 06월 준공된 절토사면이다. 또한, 준공 이후 별도의 용도변경 없이 공용중이다.

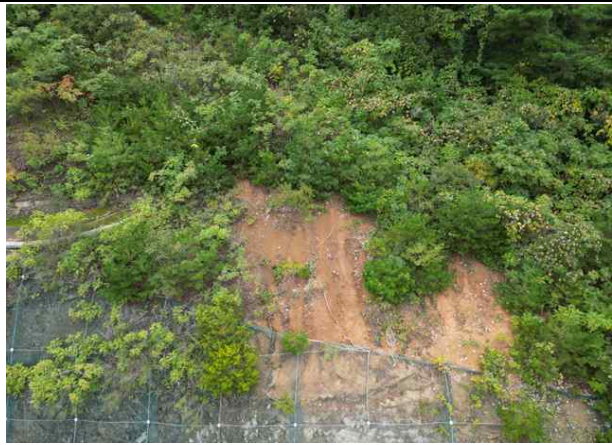
- 사면전반에 걸쳐 보호공이 시공되어 있으며, 양호한 상태로 확인되었다.
- 낙석방지망내 노출암반을 확인한 결과, 풍화등급은 보통풍화(MW)~심한풍화(HW) 정도로 판단된다.
- 37.215k 표층유실(5.0\*5.0\*0.3)은 강우, 지표수 유입 등에 의해 발생한 손상으로 상부에 인장균열 등의 손상은 없고, 장마철 강우시 지표수에 의해 손상의 증가할 수 있으므로 주의관찰이 요구된다. 낙석방지망 설치 및 상단 산마루측구가 설치되어 있으므로 주의관찰 후 손상의 진전시 보호공 조치를 실시하는 유지관리가 유리할 것으로 보인다.

| 현 황 | 37.215k 표층유실(10.0*8.0*0.3) | 현 황 | 2023년 정밀안전점검 |
| 원 인 | 지표수에 의한 토층유실 | 원 인 | 지표수에 의한 토층유실 |

| 대 책 | 주의관찰 후 보호공 조치 | 대 책 | 주의관찰 후 보호공 조치 |

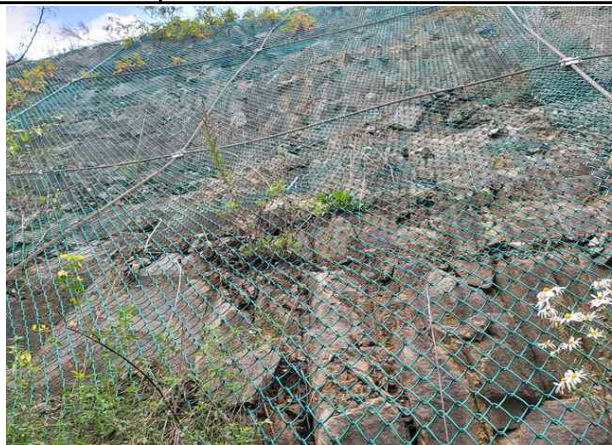
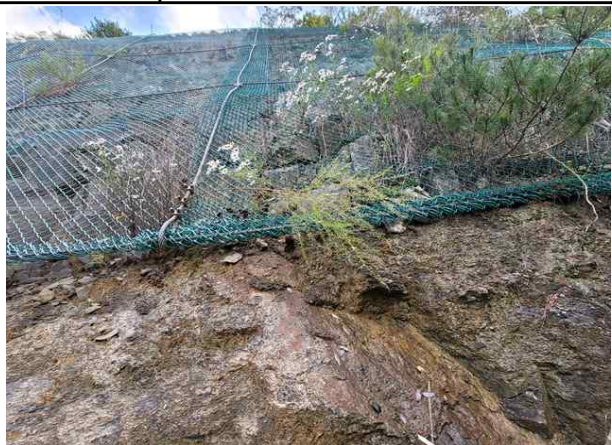
- 37.215k 1단 이완암 및 들뜸, 누수가 확인되었으며, 그에 따른 하부 토사 및 낙석퇴적이 조사되었다. 조사된 손상은 집중강우, 지표수 유입, 공용층 열화 등에 의한 것으로 낙석방지망, 낙석방지울타리로 인해 하부 퇴적물의 주행차로 침범의 우려가 적으므로 손상의 진전여부에 대한 주의관찰이 요구되며, 하부 토사 및 낙석퇴적의 경우 정비를 통한 유지관리를 실시하는 것이 바람직하다. 추후 진전시 계단식옹벽, 락볼트 시공 등과 같은 보수대책 수립이 필요하다.

| 현 황 | 37.215k 이완암 및 들뜸(10.0*10.0*0.2) | 현 황 | 37.215k 이완암 및 들뜸(10.0*10.0*0.2) |
| 원 인 | 강우, 지표수 유입, 공용중 열화 | 원 인 | 강우, 지표수 유입, 공용중 열화 |

| 대 책 | 주의관찰 후 보호공 조치 | 대 책 | 주의관찰 후 보호공 조치 |

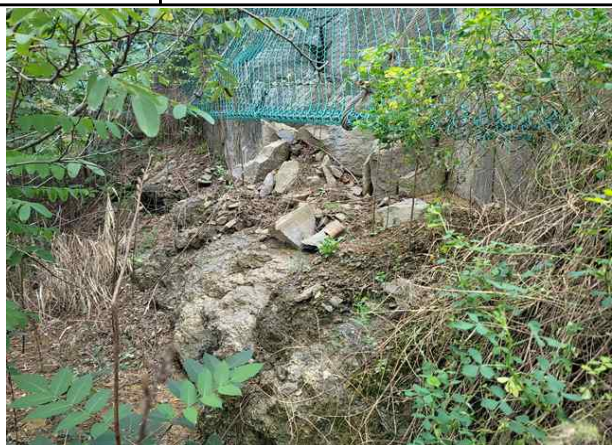
| 현 황 | 37.215k 토사 및 낙석퇴적(10.0*1.0*0.2) | 현 황 | 37.215k 누수(1ea) |
| 원 인 | 강우, 지표수 유입, 공용중 열화 | 원 인 | 강우, 지표수 유입 |

| 대 책 | 주의관찰 후 보호공 조치 | 대 책 | 주의관찰 |

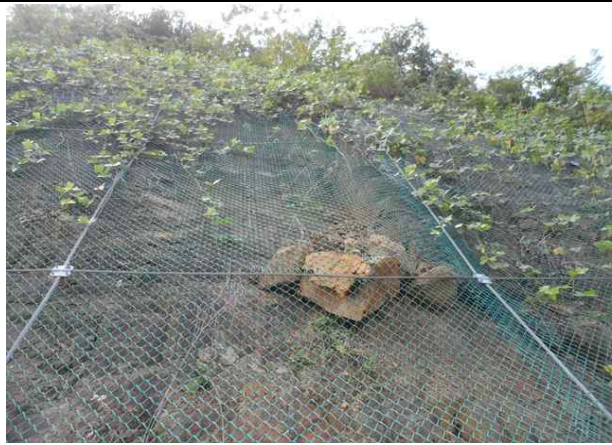
- 37.235k 2단 켜기파괴, 낙석퇴적이 조사되었으며, 집중강우, 지표수 유입, 동결융해 등에 의해 발생한 것으로 판단된다. 조사된 손상은 낙석방지망내 포획된 상태이며, 1소단배수로에 낙석방지울타리가 시공되어 있어서 손상의 주행차로 침범의 우려가 적으므로 즉각적인 보수보다는 진전여부에 대한 주의관찰이 요구된다. 추후 진전시 계단식옹벽, 락볼트 시공 등과 같은 보수대책 수립이 필요하며, 탈락된 암반 및 낙석은 정비를 통한 유지관리가 필요하다.

| 현 황 | 37.235k 썰기파괴 (2.0*10.0*0.5) | 현 황 | 37.235k 2단 하부 낙석퇴적 (2.0*5.0*0.2) |
| 원 인 | 강우, 지표수 유입, 공용중 열화 | 원 인 | 강우, 지표수 유입, 공용중 열화 |

| 대 책 | 주의관찰 후 보호공 조치 | 대 책 | 정비 |

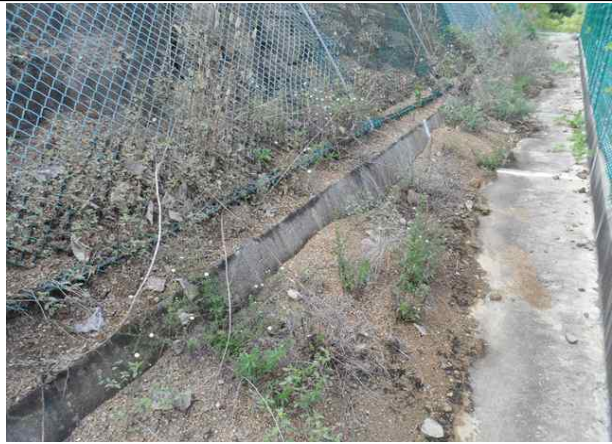
| 현 황 | 37.220~37.300k 소단배수로 토사퇴적 | 현 황 | 37.310k 소단배수로 균열 (0.3/2.0) |
| 원 인 | 강우, 지표수 유입, 공용중 열화 | 원 인 | 건조수축, 다짐미흡, 지표수 유입 |

| 대 책 | 정비 | 대 책 | 주입보수 |

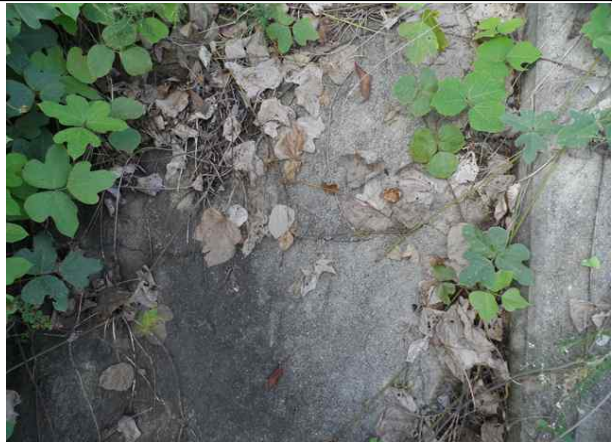
- 배수시설은 소단배수로 및 산마루측구, 수직도수로가 시공되어 있으며, 산마루측구는 양호한 상태로 조사되었다.
- 소단배수로 균열, 수직도수로 재료분리가 조사되었으며, 시공당시 건조수축, 다짐미흡으로 압밀작용 부위를 따라 배수로 자중, 품질불량 등에 의해 발생된 것으로 판단된다. 조사된 손상은 손상부위로 지표수의 유입으로 인해 손상의 진전이 예상되므로 원활한 배수 및 유지관리를 위해 주입보수, 단면보수 등의 조치가 필요하다.
- 소단배수로 토사퇴적은 강우, 지표수 유입에 의한 사면부 풍화구간의 충전물이 퇴적된 것으로 원활한 배수기능 확보를 위해 정비를 실시하는 것이 필요하다.

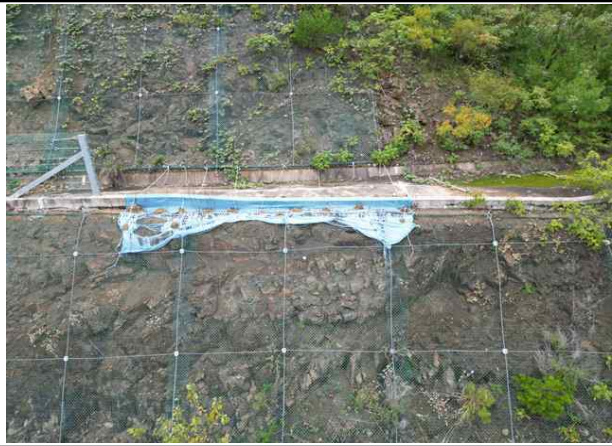
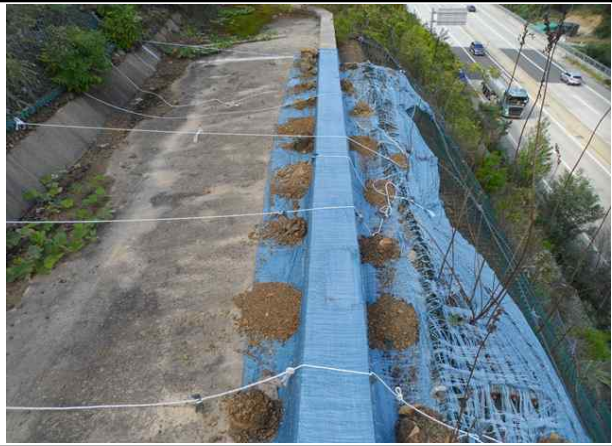
| 현 황 | 37.225k 1단 상부 임시보수 전경 | 현 황 | 37.225k 1단 상부 임시보수 전경 |
| 원 인 | 강우, 지표수 유입 | 원 인 | 강우, 지표수 유입 |

| 대 책 | 주의관찰 | 대 책 | 주의관찰 |

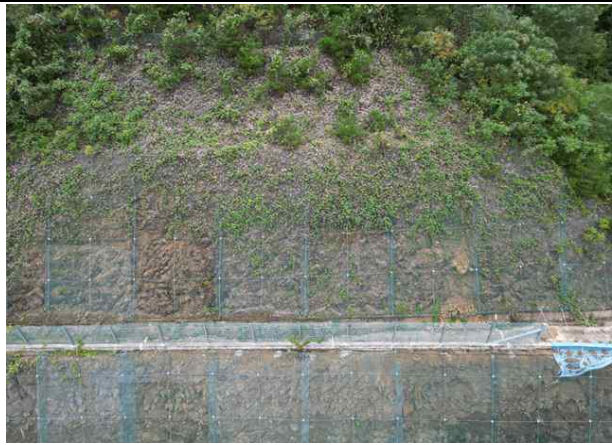
| 현 황 | 2단 사면부 보통풍화~심한풍화 구간 | 현 황 | 1소단배수로 낙석방지울타리 전경 |
| 원 인 | 심한풍화, 지표수유입 | 원 인 | 상태양호 |

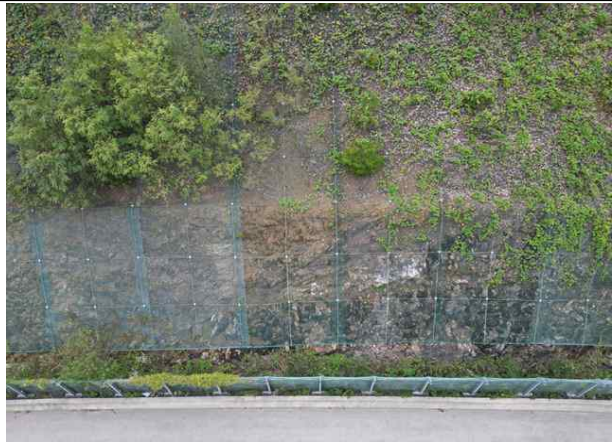
- 사면전반에 걸쳐 보호공이 시공되어 있으며, 양호한 상태로 확인되었다.
- 노출암반을 확인한 결과, 풍화등급은 보통풍화(MW)~심한풍화(HW) 정도로 판단된다.
- 사면 중·상단의 낙석방지망내 심한풍화는 현재 손상발생은 없으나, 지속적인 지표수유입 및 동결융해작용으로 충전물유실이 발생하여 이완암이 발생할 수 있으므로, 주기적인 점검을 통한 유지관리가 필요하다.

| 현 황 | 1단 심한풍화(HW) 전경 | 현 황 | 37.315k 산마루측구 파손(0.1*0.5) |
| 원 인 | 심한풍화, 지표수유입 | 원 인 | 다짐미흡, 배수로 자중, 지표수 유입 |

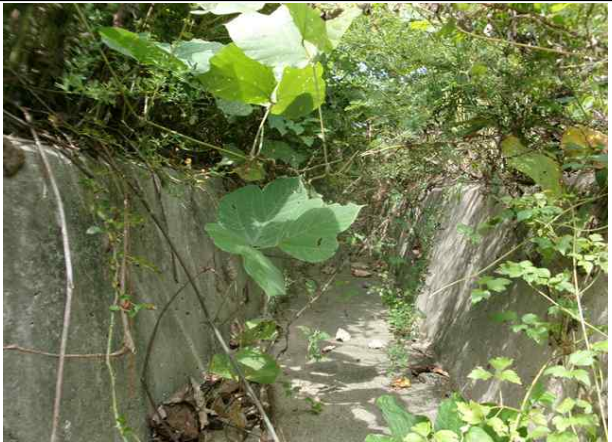
- 배수시설은 소단배수로 및 산마루측구가 시공되어 있으며, 소단배수로는 양호한 상태로 조사되었다.
- 산마루측구 파손은 시공당시 다짐미흡으로 압밀작용 부위를 따라 배수로 자중에 의해 발생된 것으로 판단되며, 손상부위로 지표수의 유입으로 인해 손상의 진전이 예상되므로 원활한 배수 및 유지관리를 위해 단면보수가 필요하다.

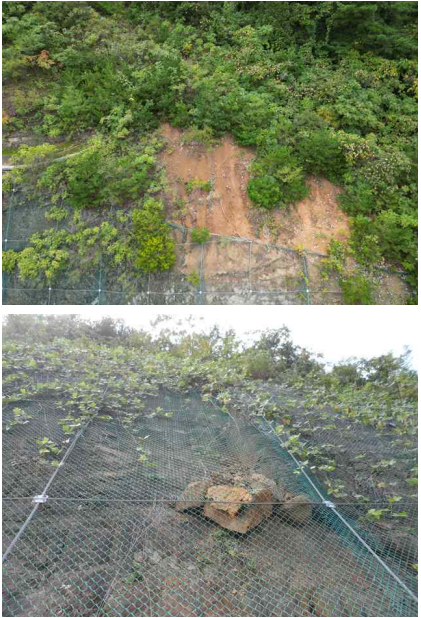
| 구 분 | 중점유지관리 사항 | 현황 사진 |
|---|---|---|
| 사<br>면<br>부 | <ul style="list-style-type: none"> <li>· 표층유실, 켜기파괴, 이완암 및 들뜸<br/>→ 장마철 강우에 의한 지표수유입으로 유실이 추가 발생할 수 있으므로, 주기적인 점검으로 통해 손상증가에 대한 확인</li> <li>· 풍화구간<br/>→ 현재 낙석방지울타리 및 낙석방지망 설치로 안전성에 는 문제가 없는 상태이나, 장기공용시 우수 및 동결융해로 인한 유실이 발생할 수 있으므로, 주기적인 점검으로 통해 손상의 발생유무에 대한 확인, 유지관리를 실시</li> </ul> | |

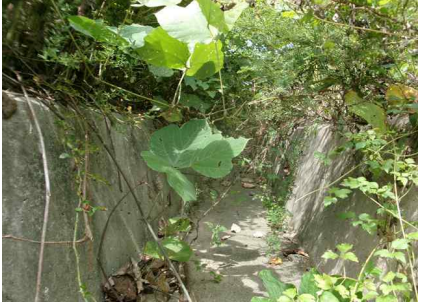
| 구 분 | 중점유지관리 사항 | 현황 사진 |
|---|---|---|
| 배수<br>시설 | <ul style="list-style-type: none"> <li>· 배수로 균열, 파손, 토사퇴적 등<br/>→ 손상에 대한 보수 및 정비가 필요하며, 이후에도 재손상 발생에 대한 주기적인 점검을 실시하는 유지관리가 필요</li> </ul> | |

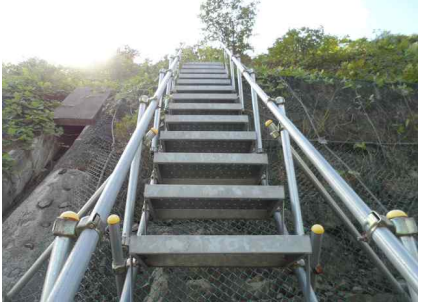
| 구 분 | 중점유지관리 사항 | 현황 사진 |
|---|---|---|
| 보호<br>시설 | <ul style="list-style-type: none"> <li>· 점검계단 식생<br/>→ 원활한 점검 및 유지관리를 위해 식생에 대한 정비가 필요</li> </ul> | |
