## 29. 상주절토29

### 29.1 시설물의 개요

상주절토29는 경상북도 구미시 장천면 오로리(상주영천고속도로 38.165~38.455km)에 위치한 사면으로서 총 연장 290.0m, 높이 39.0m의 절토사면으로 시공되어 있다. 또한, 준공 이후 별도의 용도변경 없이 공용중이다.

2025년 정밀안전점검(금회)

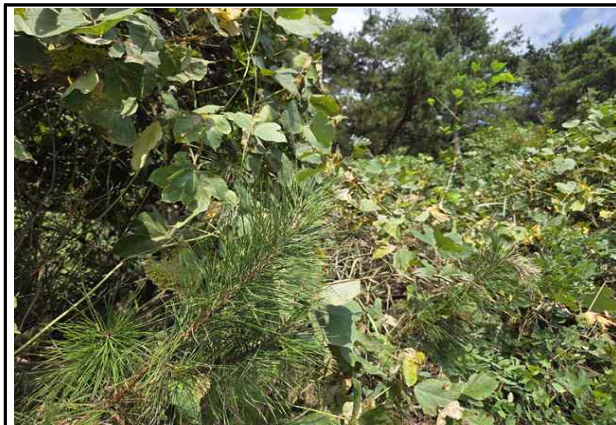
| 현황 | 상부자연사면 전경 |
| 원인 | 상태양호 |

| 대책 | - |

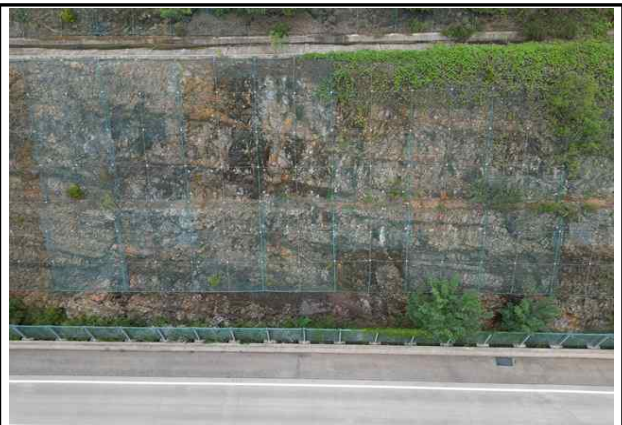
| 현황 | 1단 풍화(MW~HW) 구간 |
| 원인 | 풍화 |

| 대책 | 주의관찰 |

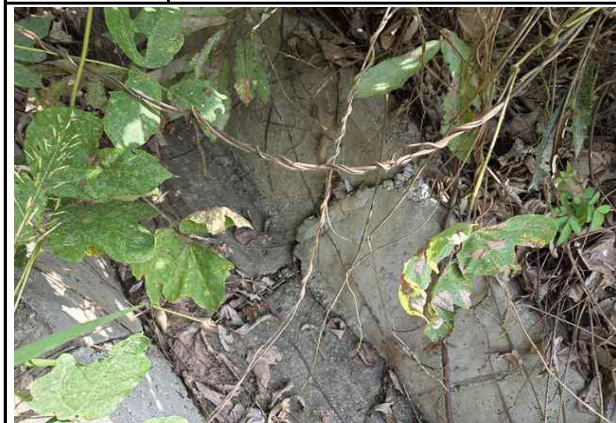
| 현황 | 38.170k 산마루측구 들뜸(0.3*0.5) |
| 원인 | 다짐미흡, 배수로 자중 등 |

| 대책 | 단면보수 |

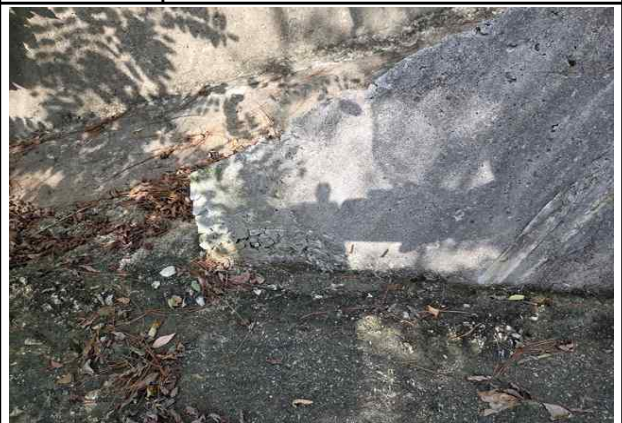
| 현황 | 38.200k 소단배수로 재료분리(0.3*1.0) |
| 원인 | 시공미흡, 품질불량 등 |

| 대책 | 단면보수 |

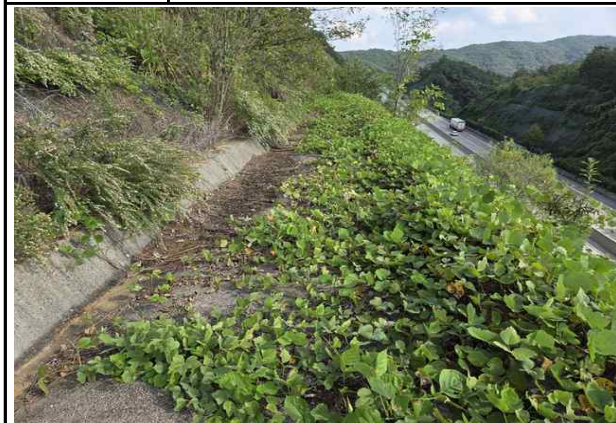
| 현황 | 38.275k 소단배수로 토사퇴적(20.0*1.0*0.1) |
| 원인 | 다짐미흡, 외기노출 등 |

| 대책 | 정비 |

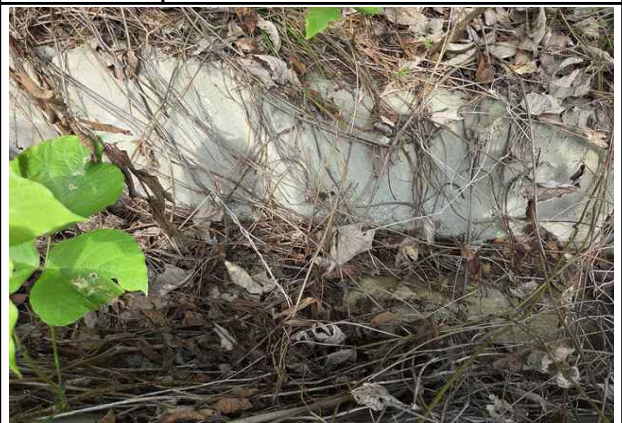
| 현황 | 38.295k 산마루측구 재료분리(0.3*0.2) |
| 원인 | 시공미흡, 품질불량 등 |

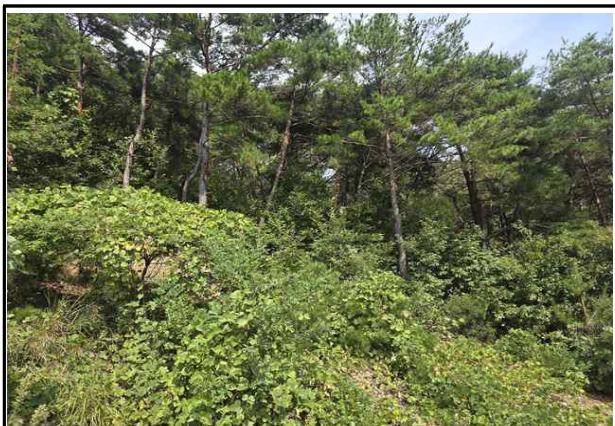
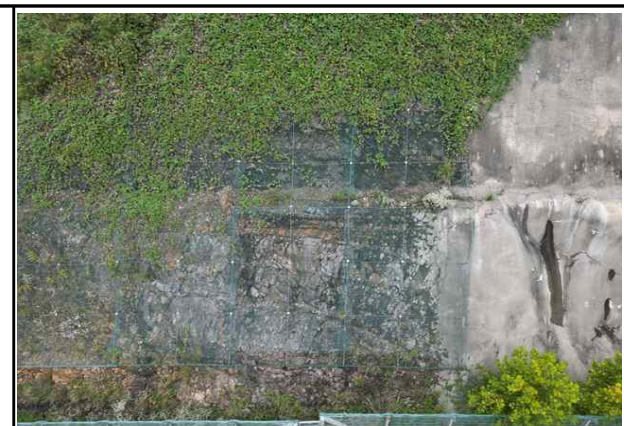
【사진 29.3.2】 2구간 외관조사 결과 주요현황

| 현 황 | 상부자연사면 전경 | 현 황 | 1단 풍화(MW~HW)구간 |
| 원 인 | 상태양호 | 원 인 | 풍화 |

| 대 책 | - | 대 책 | 주의관찰 |

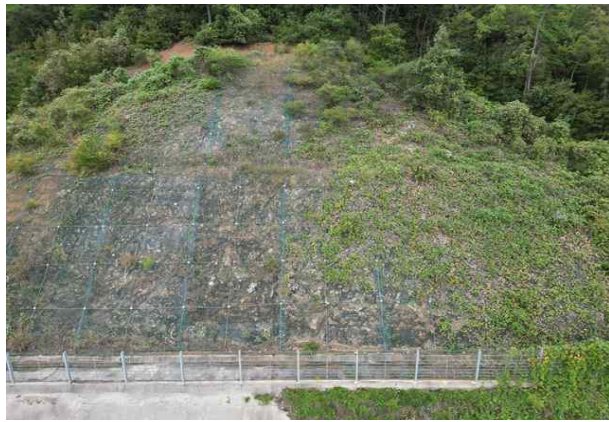
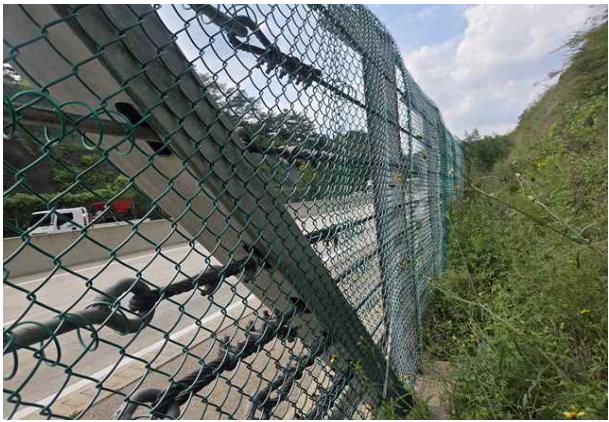
| 현 황 | 2단 풍화(MW~HW) 구간 | 현 황 | 낙석방지울타리, 하부 이격부 전경 |
| 원 인 | 풍화 | 원 인 | 상태양호 |

| 대 책 | 주의관찰 | 대 책 | - |

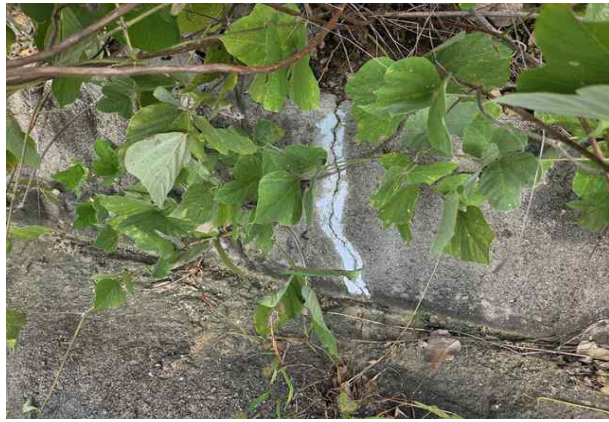
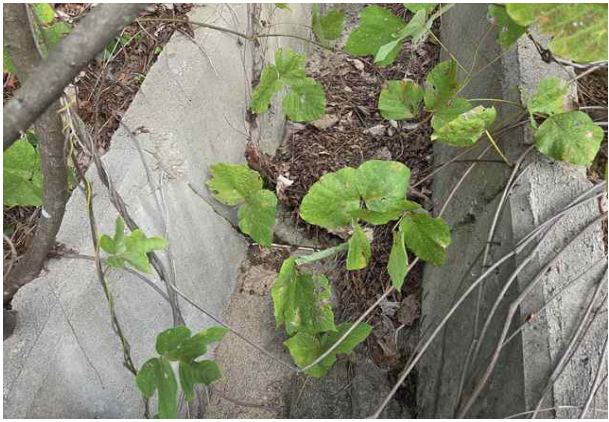
| 현 황 | 38.330k 소단배수로 균열(1.0/1.0) | 현 황 | 38.325k 산마루측구 균열(0.3/0.5) |
| 원 인 | 다짐미흡, 배수로 자중, 지표수 유입 | 원 인 | 다짐미흡, 배수로 자중, 지표수 유입 |

| 대 책 | 주입보수 | 대 책 | 주입보수 |

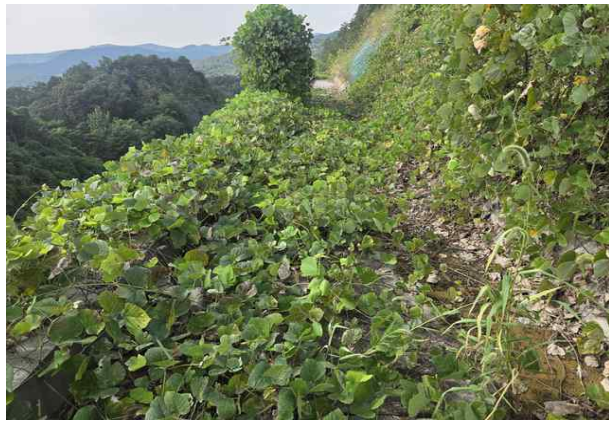
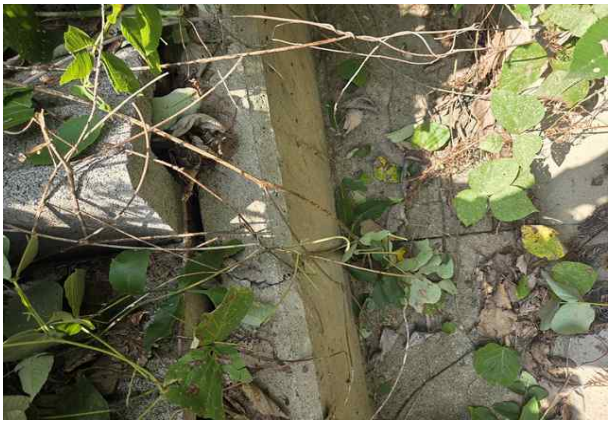
【사진 29.3.2】 2구간 외관조사 결과 주요현황(계속)

| 현 황 | 38.450k 소단배수로 토사퇴적(100.0*0.5*0.1) | 현 황 | 38.405k 산마루측구 균열(0.3/1.0) |
| 원 인 | 강우, 지표수 유입에 의한 열화 | 원 인 | 다짐미흡, 배수로 자중, 지표수 유입 |

| 대 책 | 정비 | 대 책 | 주입보수 |

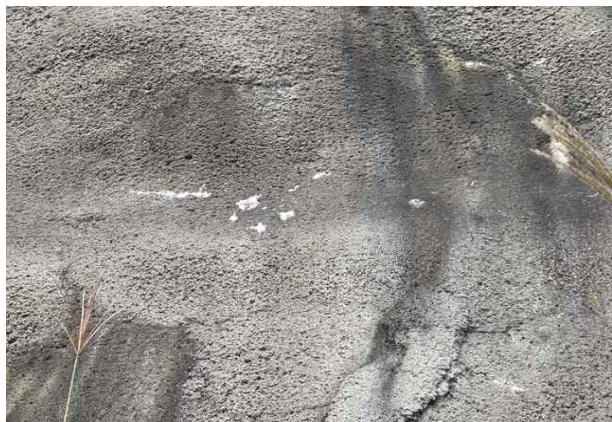
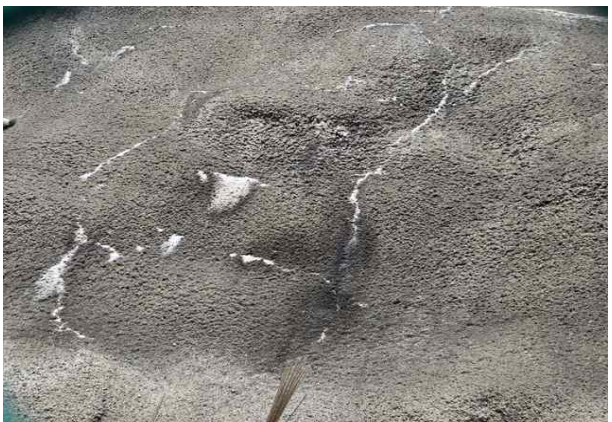
- 부대시설로는 낙석방지울타리(38.305~38.435k), 야생동물유도울타리(38.435~38.455k), 쏫크리트+소일네일링(38.345~38.375k), 점검계단(38.395~38.455k)이 설치되어 있으며, 성능발휘에 문제가 없는 상태로 조사되었다.
- 쏫크리트 망상균열, 백태, 누수흔적은 시공당시 발생한 건조수축에 의한 균열부 지속적인 지표수 유입, 공용기간 증가에 의한 열화 등에 의한 것으로 판단되며, 쏫크리트 구간은 소일네일링이 함께 시공된 구간으로 현재까지 안전성에 큰 문제는 없는 것으로 보이나, 공용기간 증가에 따른 손상의 추가 및 진전이 발생할 수 있으므로 주기적인 점검을 통한 유지관리가 필요하다.

| 현 황 | 38.365k 숯크리트 누수흔적(1.0*5.0*5ea) | 현 황 | 38.370k 숯크리트 백태(0.1*0.5*20ea) |
| 원 인 | 건조수축, 지표수유입 | 원 인 | 건조수축, 지표수유입 |

| 대 책 | 주의관찰 | 대 책 | 주의관찰 |

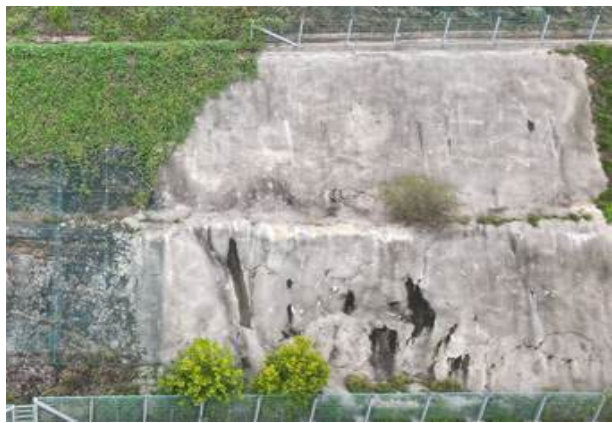
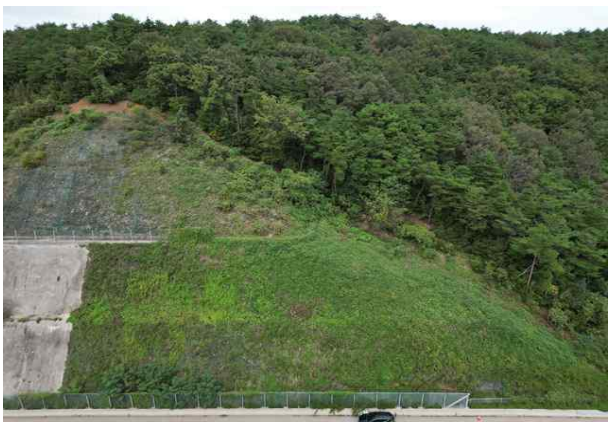
| 현 황 | 38.370k 숯크리트 망상균열(5.0*3.0) | 현 황 | 1단 식생공 전경 |
| 원 인 | 건조수축, 지표수유입 | 원 인 | 상태양호 |

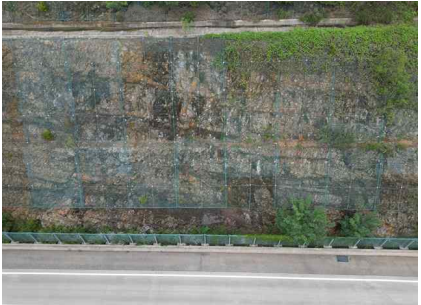
| 구 분 | 중점유지관리 사항 | 현황 사진 |
|---|---|---|
| 사<br>면<br>부 | <ul style="list-style-type: none"> <li>• 풍화(MW~HW)구간</li> <li>→ 현재 낙석방지울타리 및 낙석방지망 설치로 안전성에 는 문제가 없는 상태이나, 장기공용시 우수 및 동결융해로 인한 유실이 발생할 수 있으므로, 주기적인 점검으로 통해 손상의 발생유무에 대한 확인, 유지관리를 실시</li> </ul> | |

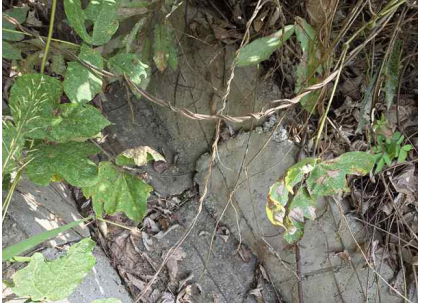
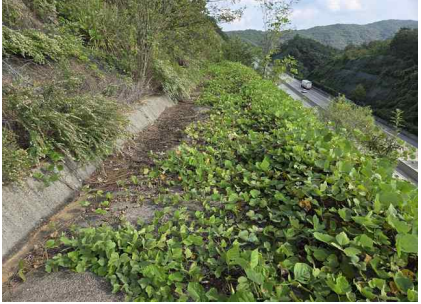
| 구 분 | 중점유지관리 사항 | 현황 사진 |
|---|---|---|
| 배수<br>시설 | <ul style="list-style-type: none"> <li>• 배수로 균열, 파손 및 철근노출, 재료분리, 토사퇴적 구간</li> <li>→ 손상에 대한 보수가 필요하며, 보수후에도 재손상 발생에 대한 주기적인 점검을 실시하는 유지관리가 필요</li> <li>→ 토사퇴적은 원활한 배수기능을 위해 청소가 필요</li> </ul> | |

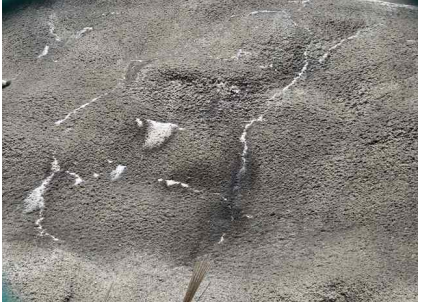
| 구 분 | 중점유지관리 사항 | 현황 사진 |
|---|---|---|
| 보호<br>시설 | <ul style="list-style-type: none"> <li>• 슛크리트 망상균열 및 백태, 누수흔적</li> <li>→ 공용기간이 증가할수록 지표수에 의한 손상의 증가 가능성이 있으므로, 지속적인 상태확인이 필요</li> <li>• 점검계단 식생</li> <li>→ 원활한 점검 및 유지관리를 위해 식생에 대한 정비가 필요</li> </ul> | |
