## 30. 상주절토30

### 30.1 시설물의 개요

상주절토30은 경상북도 구미시 장천면 오로리(상주영천고속도로 38.525~38.685km)에 위치한 사면으로서 총 연장 160.0m, 높이 41.0m로, 2017년 06월 준공된 절토사면이다. 또한, 준공 이후 별도의 용도변경 없이 공용중이다.

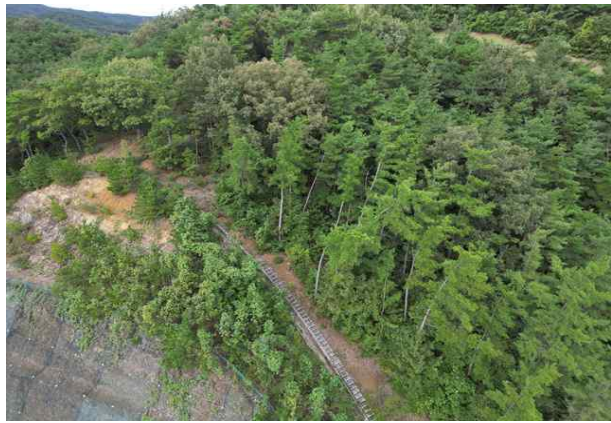
| 현 황 | 상부자연사면 전경 | 현 황 | 하단(이격부) 전경 |
| 원 인 | 상태양호 | 원 인 | 상태양호 |

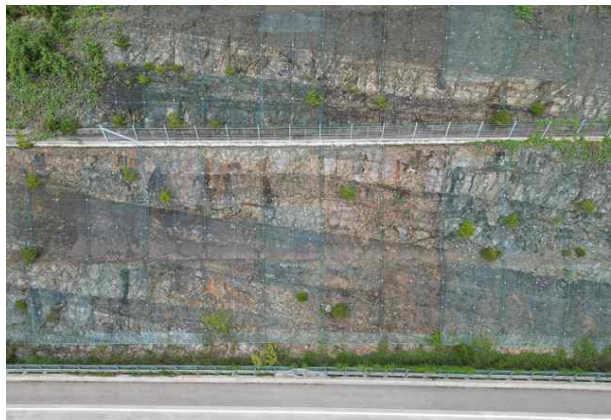
| 현 황 | 1,2단 사면부 보통풍화~심한풍화 구간 | 현 황 | 1소단배수로 낙석방지울타리 전경 |
| 원 인 | 심한풍화, 지표수유입 | 원 인 | 상태양호 |

| 대 책 | 주의관찰 | 대 책 | — |

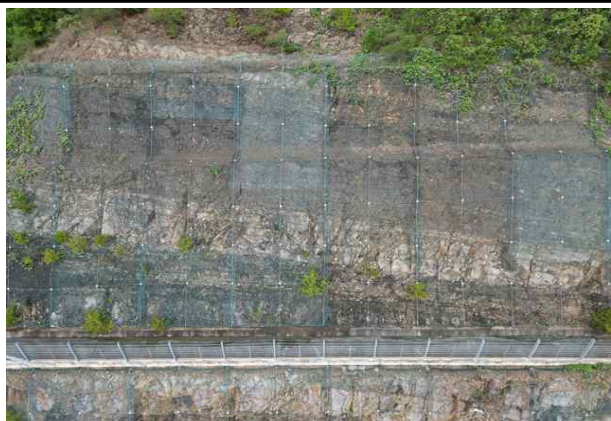
| 현 황 | 3,4단 사면부 보통풍화~심한풍화 구간 | 현 황 | 3단 사면부 낙석방지망 전경 |
| 원 인 | 심한풍화, 지표수유입 | 원 인 | 상태양호 |

| 대 책 | 주의관찰 | 대 책 | — |

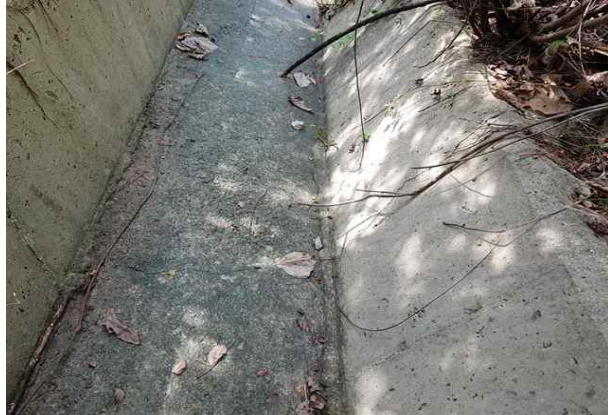
| 현 황 | 38.560k 산마루측구 균열(0.3/0.5) | 현 황 | 38.645k 소단배수로 균열(0.3/2.0) |
| 원 인 | 다짐미흡, 배수로 자중, 지표수 유입 | 원 인 | 다짐미흡, 배수로 자중, 지표수 유입 |

| 대 책 | 주입보수 | 대 책 | 주입보수 |

| 구분 | 손상내용 | 보수방안 | 손상<br>물량 | 보수<br>물량 | 단위 | 단가<br>(천 원) | 개략공사비<br>(천 원) | 우선<br>순위 |
|---|---|---|---|---|---|---|---|---|
| | 산마루측구 균열 | 주입보수 | 1.00 | 1.50 | m | 65 | 98 | 1 |

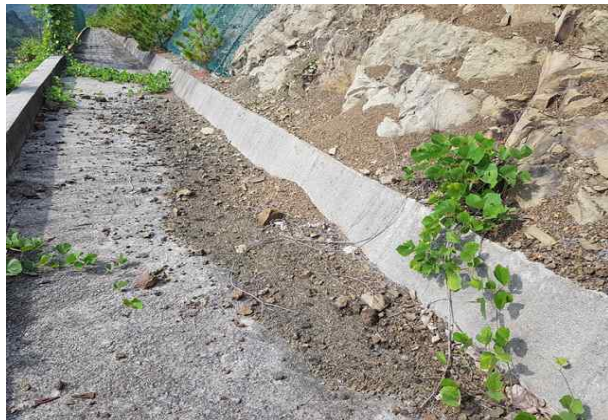
| 현 황 | 38.650k 소단배수로 토사 및 낙석적치 (100*0.5*0.1) | 현 황 | 38.675k 산마루측구 재료분리(0.2*1.0) |
| 원 인 | 강우, 지표수 유입에 의한 열화 | 원 인 | 다짐미흡 |

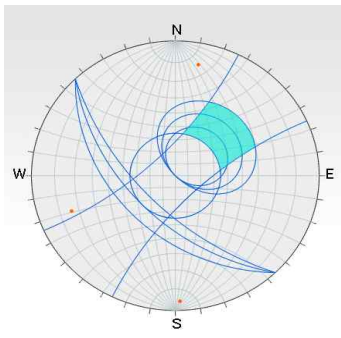
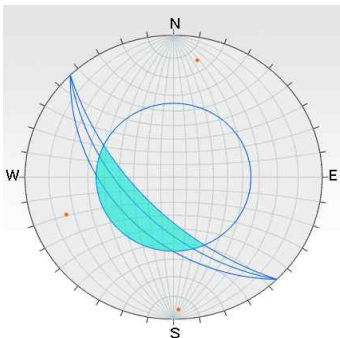
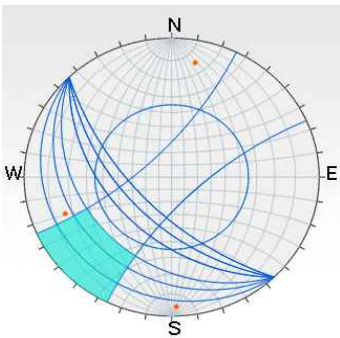
| 구 분 | | J1 | J2 | J3 | 절리상태 점수 | | |
|---|---|---|---|---|---|---|---|
| 안정 | | 안정 | | 안정 | | | |
| <ul style="list-style-type: none"><li>● 평면파괴 영역에 절리군의 극점이 분포하고 있지 않음</li><li>● 썰기파괴 영역에 절리군의 극점이 분포하고 있지 않음</li><li>● 전도파괴 영역에 절리군의 극점이 분포하고 있지 않음</li></ul> | | | | | | | |

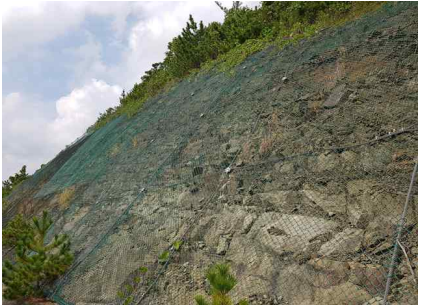
| 구 분 | 중점유지관리 사항 | 현황 사진 |
|---|---|---|
| 사<br>면<br>부 | <ul style="list-style-type: none"> <li>• 풍화구간</li> <li>→ 현재 낙석방지울타리 및 낙석방지망 설치로 안전성에 는 문제가 없는 상태이나, 장기공용시 우수 및 동결융해로 인한 유실이 발생할 수 있으므로, 주기적인 점검으로 통해 손상의 발생유무에 대한 확인, 유지관리를 실시</li> </ul> | |

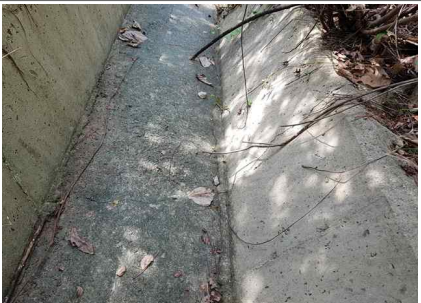
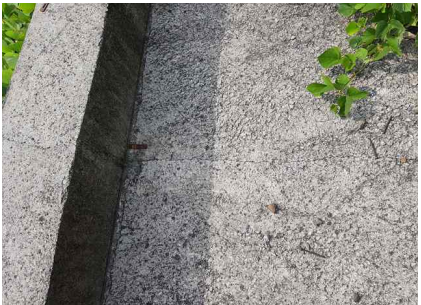
| 구 분 | 중점유지관리 사항 | 현황 사진 |
|---|---|---|
| 배수<br>시설 | <ul style="list-style-type: none"> <li>• 배수로 균열, 재료분리, 낙석 및 토사퇴적 구간</li> <li>→ 손상부에 대한 보수 및 정비가 필요하며, 보수후에도 재손상 발생에 대한 주기적인 점검을 실시하는 유지관리가 필요</li> </ul> | |

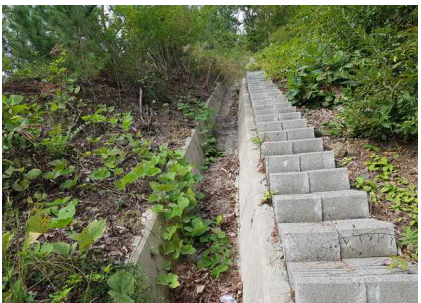
| 구 분 | 중점유지관리 사항 | 현황 사진 |
|---|---|---|
| 보호<br>시설 | <ul style="list-style-type: none"> <li>• 점검계단 식생</li> <li>→ 원활한 점검 및 유지관리를 위해 식생에 대한 정비가 필요</li> </ul> | |
