## 31. 영천절토31

### 31.1 시설물의 개요

영천절토31은 대구광역시 군위군 효령면 불로리(상주영천고속도로 40.025~40.175km)에 위치한 사면으로서 총 연장 150.0m, 높이 31.0m로, 2017년 06월 준공된 절토사면이다. 또한, 준공 이후 별도의 용도변경 없이 공용중이다.

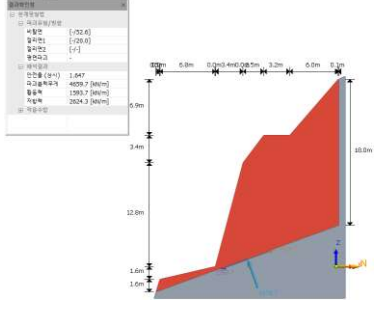
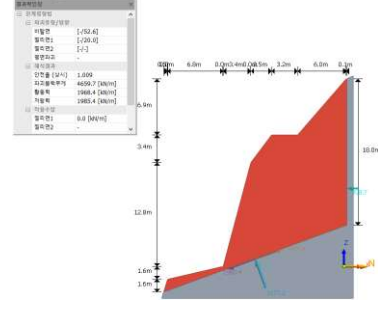
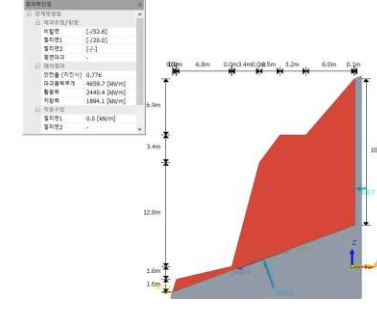
| 건기시 | | 우기시 | | 지진시 | |
|---|---|---|---|---|---|
| FS = 1.647 > 1.50 ∴ O.K | | FS = 1.009 < 1.20 ∴ N.G | | FS = 0.776 < 1.10 ∴ N.G | |
| <ul style="list-style-type: none"> <li>보강전 비탈면 검토결과 기준안전율을 하회하여 별도의 보강대책이 필요함</li> </ul> | | | | | |

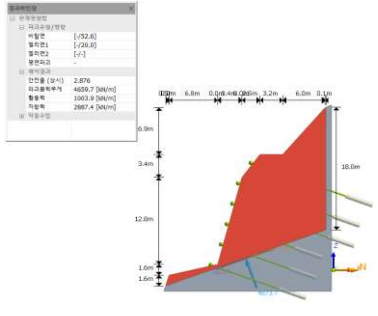
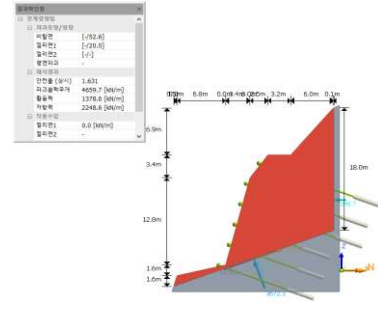
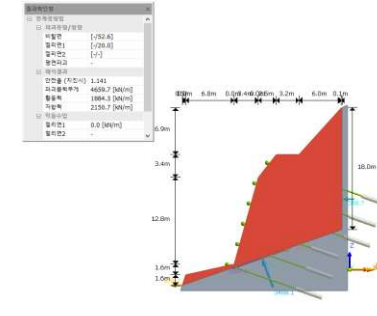
| 건기시 | | 우기시 | | 지진시 | |
|---|---|---|---|---|---|
| FS = 2.876 > 1.50 ∴ O.K | | FS = 1.631 > 1.20 ∴ O.K | | FS = 1.141 > 1.10 ∴ O.K | |

| 건기시 | | 우기시 | | 지진시 | |
|---|---|---|---|---|---|
| <ul style="list-style-type: none"> <li>보강내용 : 계단식옹벽 + 영구앵커</li> <li>상기 비탈면은 영구앵커 L=15~19M Ø12.7x4, C.T.C=3.0x3.0 (Hxv) 보강시 기준안전율을 상회하여 안정함</li> </ul> | | | | | |

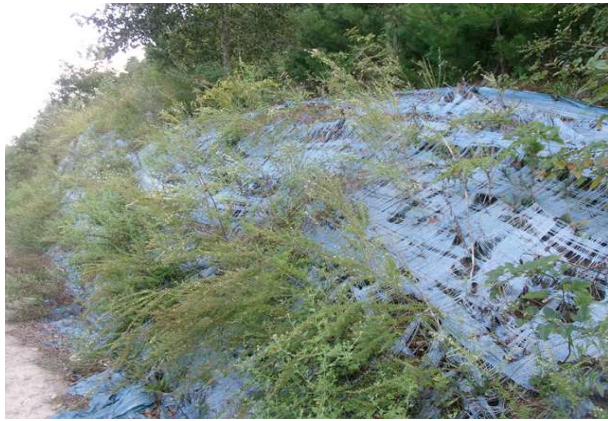
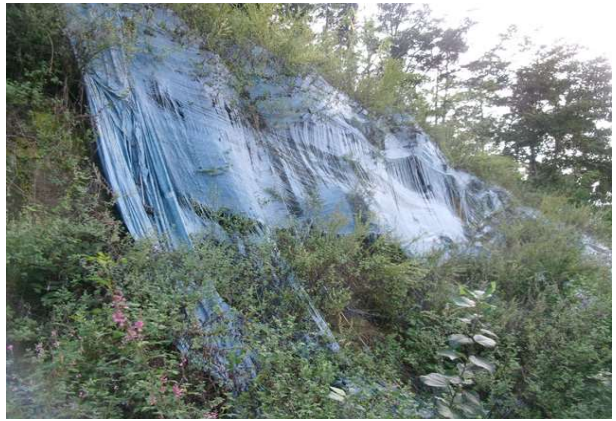
| 현 황 | 40.065~40.095k 2단 임시보수부 노후화 | 현 황 | 40.065~40.095k 2단 임시보수부 노후화 |
| 원 인 | 장마에 의한 지반약화, 토사유실 등 | 원 인 | 장마에 의한 지반약화, 토사유실 등 |

| 대 책 | 표면보호공 | 대 책 | 표면보호공 |

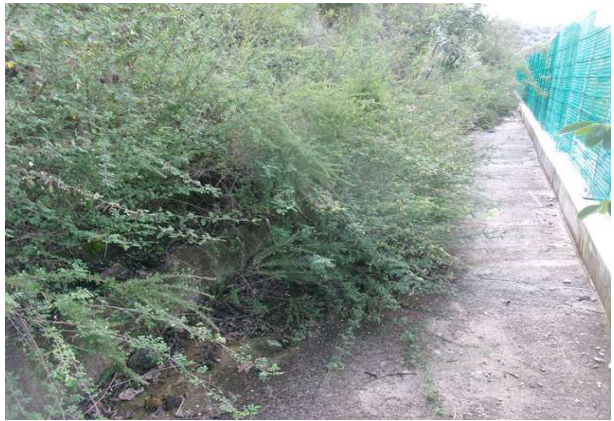
| 현 황 | 40.105k 소단배수로 토사퇴적(90.0*0.5*0.1) | 현 황 | 40.080k 소단배수로 균열(0.5/2.0) |
| 원 인 | 강우, 지표수 유입 등에 의한 열화 | 원 인 | 다짐미흡, 배수로 자중, 지표수 유입 |

| 대 책 | 정비 | 대 책 | 주입보수 |

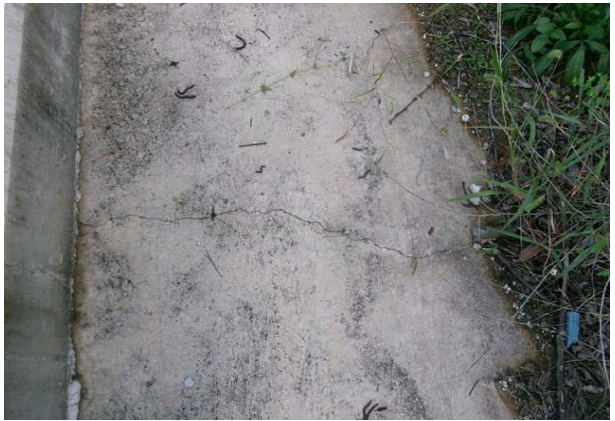
- 배수시설은 소단배수로 및 산마루측구, 수직도수로가 시공되어 있으며, 산마루측구, 수직도수로는 전반적으로 양호한 상태로 조사되었다.
- 소단배수로 균열, 토사퇴적이 조사되었으며, 시공당시 다짐미흡으로 압밀작용 부위를 따라 배수로 자중, 강우, 지표수 유입에 의한 사면부 열화 등에 의해 발생된 것으로 판단된다. 조사된 손상은 손상부위로 지표수의 유입으로 인해 손상의 진전이 예상되므로 원활한 배수 및 유지관리를 위해 주입보수, 정비 등의 조치가 필요하다.

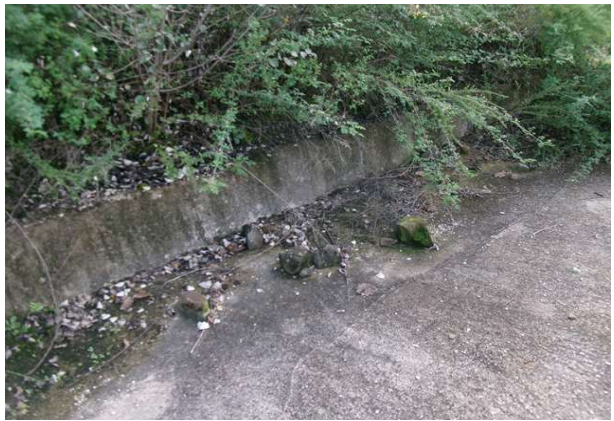
| 현 황 | 40.130k 소단배수로 낙석(0.1m³) | 현 황 | 40.145k 소단배수로 균열(0.3/10.0) |
| 원 인 | 집중강우 | 원 인 | 다짐미흡, 배수로 자중, 지표수 유입 |

| 대 책 | 정비 | 대 책 | 주입보수 |

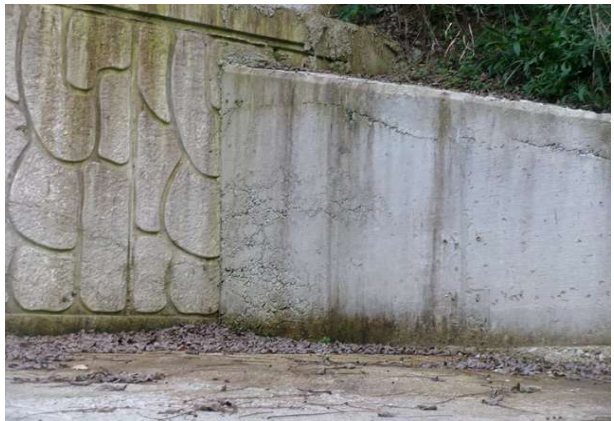
| 현 황 | 40.060k 계단식옹벽 재료분리(1.0*1.0) | 현 황 | 40.080k 계단식옹벽 균열(1.0*2.5) |
| 원 인 | 다짐미흡 | 원 인 | 건조수축, 온도변화 |

| 대 책 | 단면보수 | 대 책 | 주입보수 |

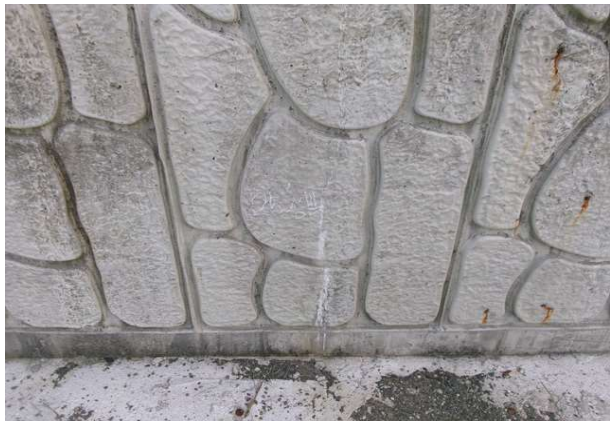
| 현 황 | 40.110k 계단식옹벽 균열부백태 | 현 황 | 40.090k 계단식옹벽 파손 |
| 원 인 | 건조수축, 수분접촉 | 원 인 | 외부충격 |

| 대 책 | 표면처리 | 대 책 | 다면보수 |

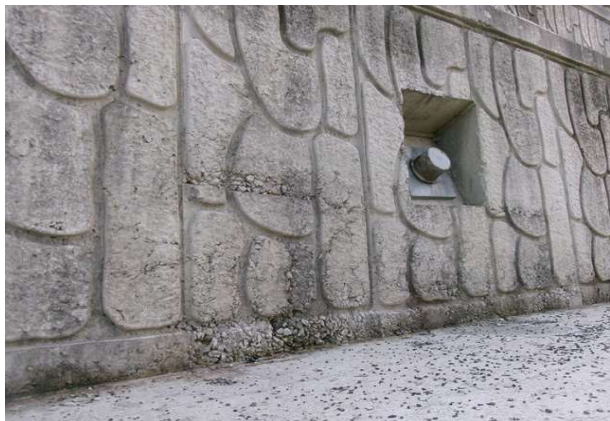
| 현 황 | 40.120k 계단식옹벽 재료분리 | 현 황 | 소단배수로 낙석방지울타리 전경 |
| 원 인 | 다짐미흡 | 원 인 | 상태양호 |

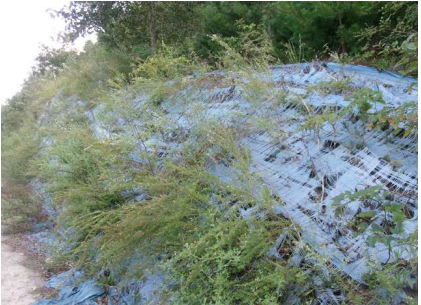
| 구 분 | 중점유지관리 사항 | 현황 사진 |
|---|---|---|
| 사<br>면<br>부 | <ul style="list-style-type: none"> <li>· 임시보수부 노후화</li> <li>→ 장기공용시 집중강우 등에 의한 유실이 발생할 수 있으므로 표면보호공과 같은 보수가 필요하며, 보수후에도 재손상 발생에 대한 주기적인 점검을 실시하는 유지관리가 필요</li> </ul> | |

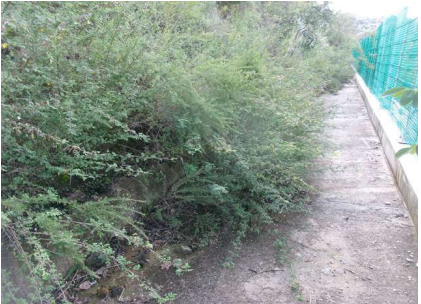
| 구 분 | 중점유지관리 사항 | 현황 사진 |
|---|---|---|
| 배수<br>시설 | <ul style="list-style-type: none"> <li>· 배수로 균열, 토사퇴적 구간</li> <li>→ 손상부에 대한 보수 및 정비가 필요하며, 보수후에도 재손상 발생에 대한 주기적인 점검을 실시하는 유지관리가 필요</li> </ul> | |

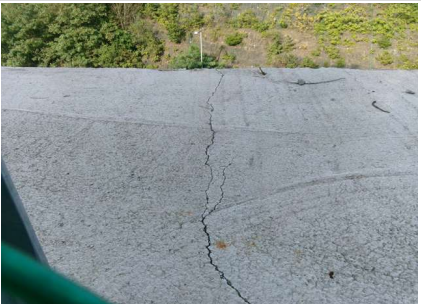
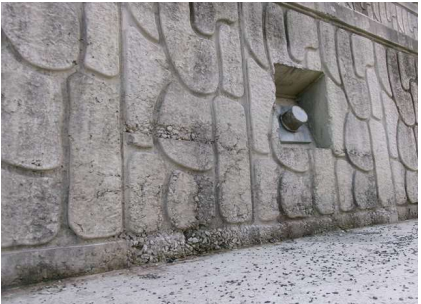
| 구 분 | 중점유지관리 사항 | 현황 사진 |
|---|---|---|
| 보호<br>시설 | <ul style="list-style-type: none"> <li>· 계단식옹벽 균열, 균열부백태, 파손, 재료분리 등</li> <li>→ 손상부에 대한 보수가 필요하며, 보수후에도 재손상 발생에 대한 주기적인 점검을 실시하는 유지관리가 필요</li> <li>· 점검계단 식생</li> <li>→ 원활한 점검 및 유지관리를 위해 식생에 대한 정비가 필요</li> </ul> | <br> |
