## 34. 영천절토34

### 34.1 시설물의 개요

영천절토34는 대구광역시 군위군 효령면 내리리(상주영천고속도로 R-A 1.890~2.150)에 위치한 사면으로서 총 연장 260.0m, 높이 36.0m로, 2017년 06월 준공된 절토사면이다. 또한, 준공 이후 별도의 용도변경 없이 공용중이다.

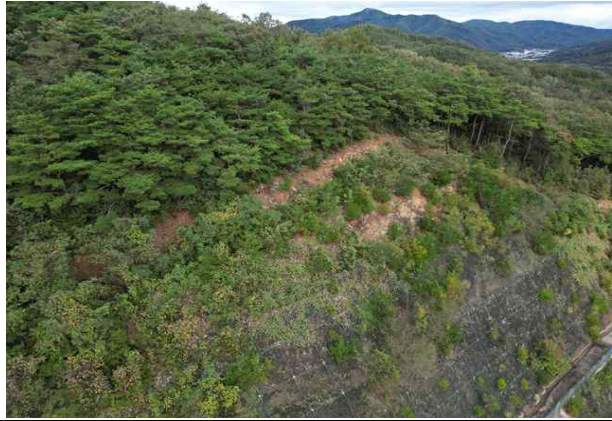
| 현황 | 상부자연사면 전경 | 현황 | 소단배수로 전경 |
| 원인 | 상태양호 | 원인 | - |

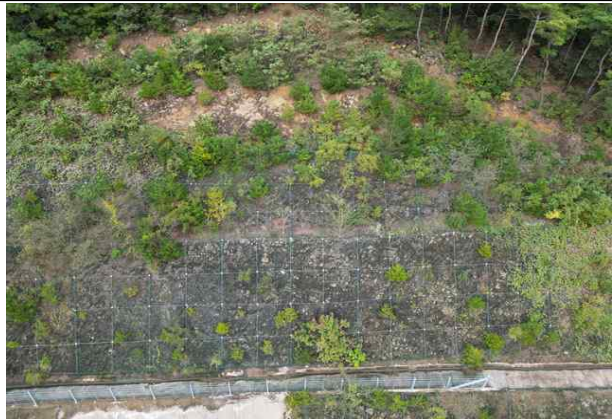
| 현황 | 2단 풍화구간(낙석방지망내) | 현황 | 1.950k 풍화구간(충전물유실우려) |
| 원인 | 풍화 | 원인 | 풍화, 지표수유입 |

| 대책 | 주의관찰 | 대책 | 주의관찰 |

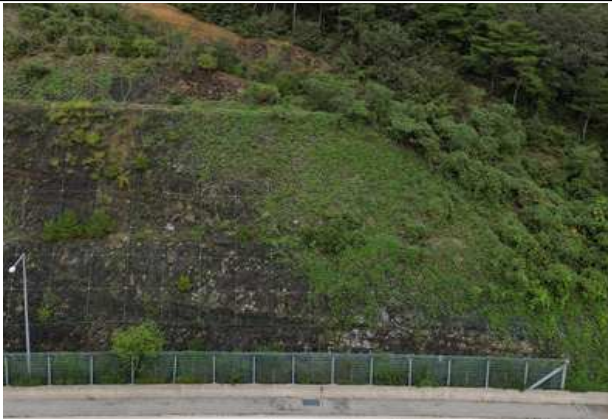
- 사면전반에 걸쳐 보호공, 식생공이 시공되어 있으며, 양호한 상태로 확인되었다.
- 노출암반을 확인한 결과, 풍화등급은 보통풍화(MW)~심한풍화(HW) 정도로 판단된다. 점검결과, 식생공의 식생확장 상태는 양호한 편이고, 보호공인 방지망 내 퇴적은 없는 것으로 조사되었다.
- 낙석방지망내 풍화구간은 현재 손상발생은 없으나, 1.950k 일부 충전물유실이 우려되는 구간이 조사되었고, 공용기간 경과시 지속적인 지표수유입 및 동결융해작용으로 충전물유실이 발생하여 이완암이 발생할 수 있으므로 주기적인 점검을 통한 유지관리가 필요하다.

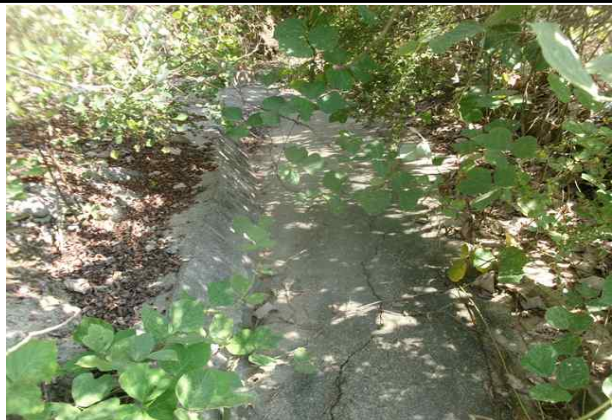
| 현황 | 1.945k 소단배수로 균열(0.5/5.0) | 현황 | 1.970k 소단배수로 균열(0.3/2.0) |
| 원인 | 다짐미흡, 배수로 자중, 지표수 유입 | 원인 | 다짐미흡, 배수로 자중, 지표수 유입 |

| 대책 | 주입보수 | 대책 | 주입보수 |

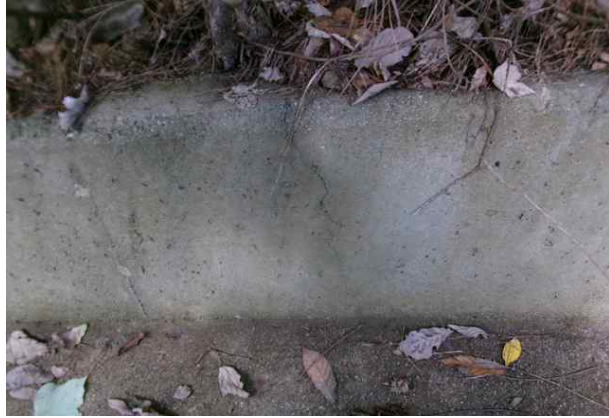
| 현 황 | 2.135k 산마루측구 균열(0.3/1.5) | 현 황 | 2.140k 산마루측구 재료분리(0.3*0.6) |
| 원 인 | 다짐미흡, 배수로 자중, 지표수 유입 | 원 인 | 다짐미흡, 품질불량 |

| 대 책 | 주입보수 | 대 책 | 단면보수 |

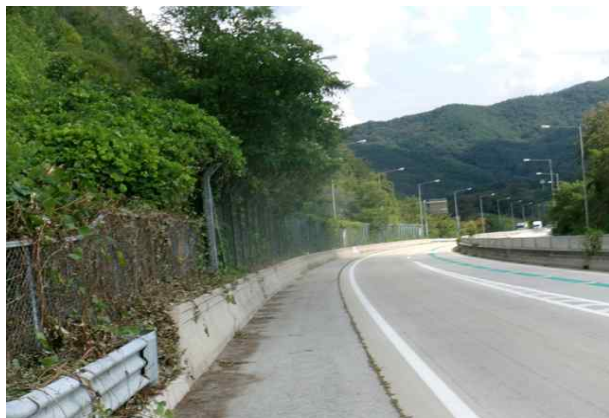
| 현 황 | 낙석방지울타리 전경 | 현 황 | 야생동물유도울타리 전경 |
| 원 인 | 상태양호 | 원 인 | 상태양호 |

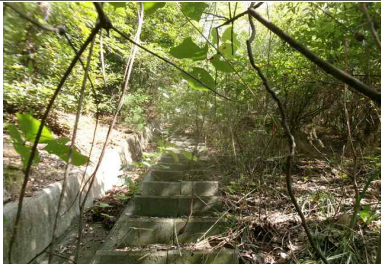
| 구 분 | 점검 결과 | 비고 |
|---|---|---|
| 추락방지시설 | 추락방지시설인 점검계단은 손상이 관찰되지 않은 양호한 상태로, 유지관리에 문제가 없는 것으로 판단된다. | |

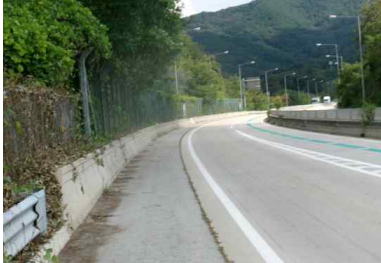
| 구 분 | 점검 결과 | 비고 |
|---|---|---|
| 도로부 포장 | 도로부 포장은 조사결과 손상이 관찰되지 않아 차량 주행에 특별한 문제가 없는 것으로 판단된다. | |

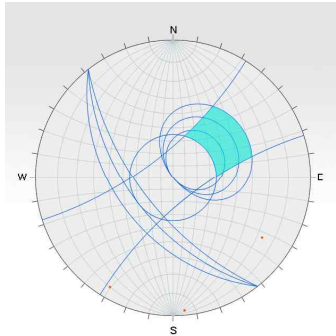
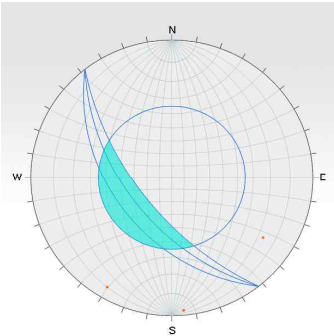
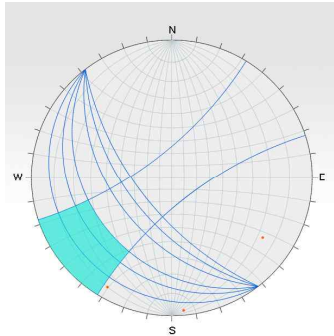
| 구 분 | | J1 | J2 | J3 | 절리상태 점수 | | |
|---|---|---|---|---|---|---|---|
| 안정 | | 안정 | | 안정 | | | |
| <ul style="list-style-type: none"><li>● 평면파괴 영역에 절리군의 극점이 분포하고 있지 않음</li><li>● 썩기파괴 영역에 절리군의 극점이 분포하고 있지 않음</li><li>● 전도파괴 영역에 절리군의 극점이 분포하고 있지 않음</li></ul> | | | | | | | |

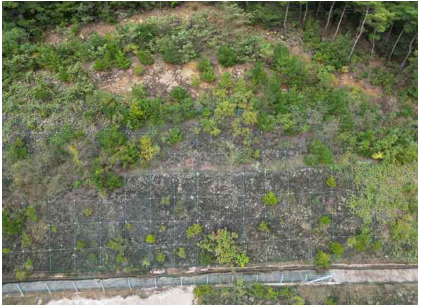
| 구 분 | 중점유지관리 사항 | 현황 사진 |
|---|---|---|
| 사<br>면<br>부 | <ul style="list-style-type: none"> <li>• 풍화구간</li> <li>→ 현재 낙석방지울타리 및 낙석방지망 설치로 안전성에는 문제가 없는 상태이나, 장기공용시 지표수 및 동결융해로 인한 충전물유실이 발생할 수 있으므로, 주기적인 점검으로 통해 손상의 발생유무에 대한 확인</li> </ul> | |

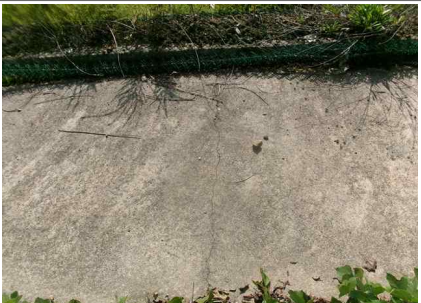
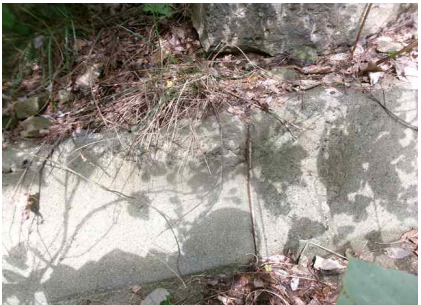
| 구 분 | 중점유지관리 사항 | 현황 사진 |
|---|---|---|
| 배수<br>시설 | <ul style="list-style-type: none"> <li>• 배수로 균열, 재료분리 구간</li> <li>→ 손상부에 대한 보수가 필요하며, 보수후에도 재손상 발생에 대한 주기적인 점검을 실시하는 유지관리가 필요</li> </ul> | |

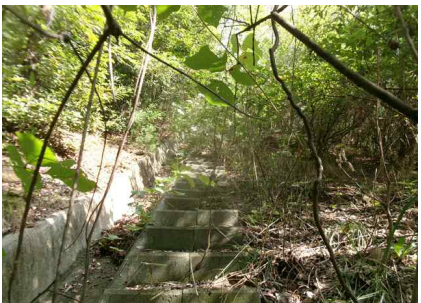
| 구 분 | 중점유지관리 사항 | 현황 사진 |
|---|---|---|
| 보호<br>시설 | <ul style="list-style-type: none"> <li>• 점검계단 식생</li> <li>→ 원활한 점검 및 유지관리를 위해 식생에 대한 정비가 필요</li> </ul> | |
