## 35. 상주절토35

### 35.1 시설물의 개요

상주절토35는 대구광역시 군위군 부계면 산화리(상주영천고속도로 51.000km부근 이설도로#2 STA. 0+160~0+420)에 위치한 사면으로서 총 연장 260.0m, 높이 37.0m로, 2017년 06월 준공된 절토사면이다. 또한, 준공 이후 별도의 용도변경 없이 공용중이다.

### 35.7.1 정밀안전점검 결과 요약

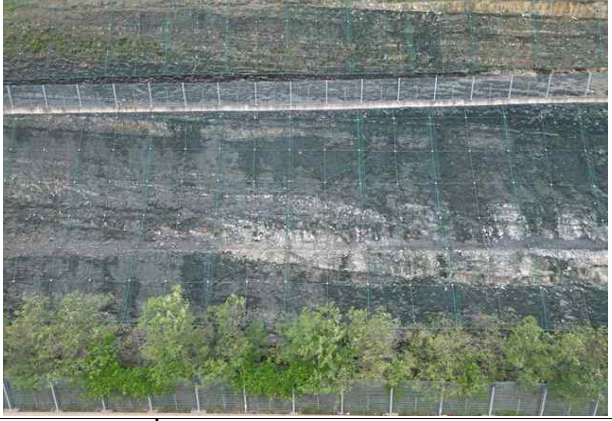
| 현 황 | 상부자연사면 전경 | 현 황 | 1~4단 사면부 보통풍화~심한풍화 구간 |
| 원 인 | 상태양호 | 원 인 | 심한풍화, 지표수유입 |

| 대 책 | - | 대 책 | 주의관찰 |

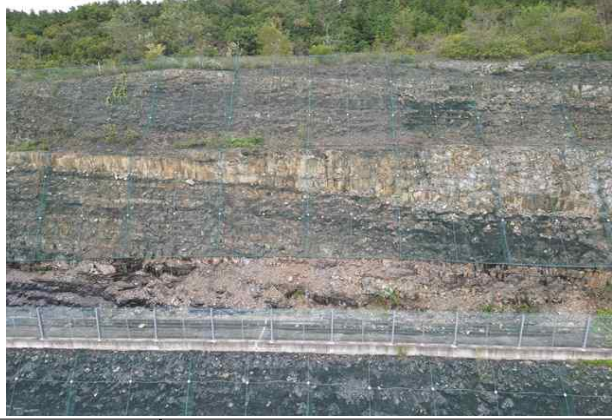
| 현 황 | 5단 사면부 보통풍화~심한풍화 구간 | 현 황 | 0.165k 산마루측구 균열(0.2/1.0) |
| 원 인 | 심한풍화, 지표수유입 | 원 인 | 다짐미흡, 배수로 자중, 지표수 유입 |

| 대 책 | 주의관찰 | 대 책 | 주입보수 |

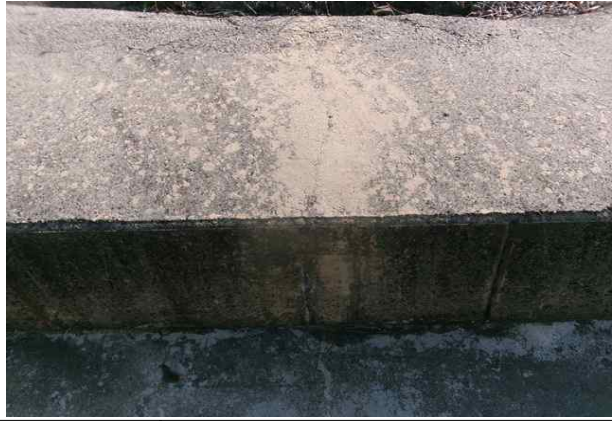
| 현 황 | 0.230k 산마루측구 균열(0.3/1.0) | 현 황 | 0.250k 소단배수로 낙석퇴적(100.0*0.5*0.1) |
| 원 인 | 다짐미흡, 배수로 자중, 지표수 유입 | 원 인 | 강우, 지표수 유입에 의한 풍화 |

| 대 책 | 주입보수 | 대 책 | 주입보수 |

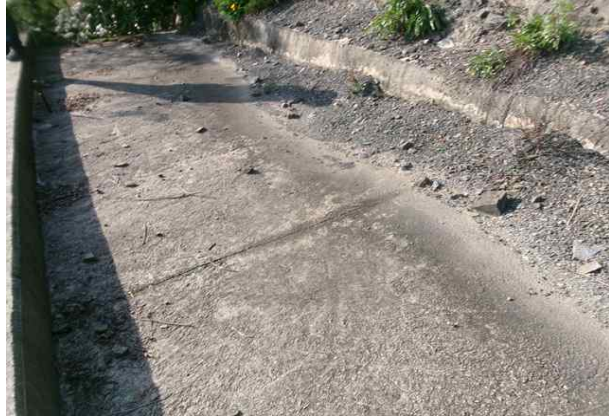
| 현 황 | 0.270k 소단배수로 망상균열(5.0*1.0) | 현 황 | 0.330k 소단배수로 균열(0.3/2.5) |
| 원 인 | 다짐미흡, 배수로 자중, 지표수 유입 | 원 인 | 다짐미흡, 배수로 자중, 지표수 유입 |

| 대 책 | 균열보수 | 대 책 | 주입보수 |

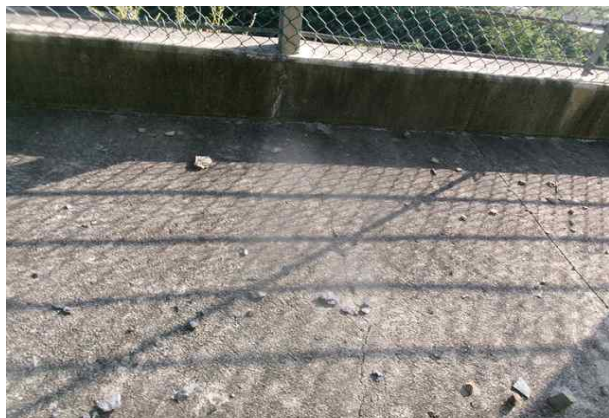
| 현 황 | 0.340k 소단배수로 균열(0.3/2.5) | 현 황 | 0.370k 낙석방지울타리 지주부 파손(0.3*0.5) |
| 원 인 | 다짐미흡, 배수로 자중, 지표수 유입 | 원 인 | 시공미흡, 외부충격 |

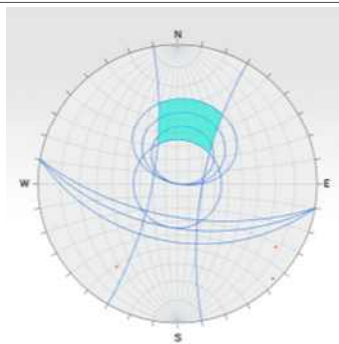
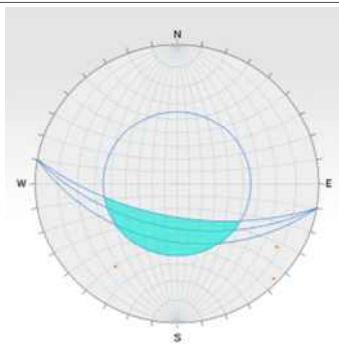
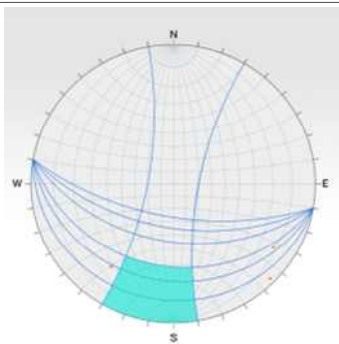
| 구 분 | | J1 | J2 | J3 | 절리상태 점수 | | |
|---|---|---|---|---|---|---|---|
| 안정 | | 안정 | | 안정 | | | |
| <ul style="list-style-type: none"><li>● 평면파괴 영역에 절리군의 극점이 분포하고 있지 않음</li><li>● 췌기파괴 영역에 절리군의 극점이 분포하고 있지 않음</li><li>● 전도파괴 영역에 절리군의 극점이 분포하고 있지 않음</li></ul> | | | | | | | |

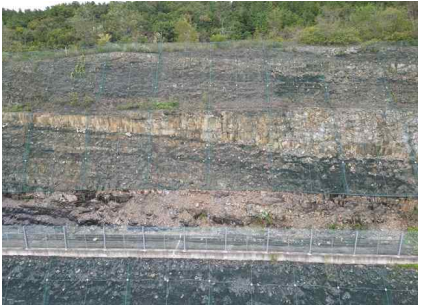
| 구 분 | 중점유지관리 사항 | 현황 사진 |
|---|---|---|
| 사<br>면<br>부 | <ul style="list-style-type: none"> <li>• 풍화구간<br/>→ 현재 낙석방지울타리 및 낙석방지망 설치로 안전성에는 문제가 없는 상태이나, 장기공용시 지표수 및 동결융해로 인한 충전물유실이 발생할 수 있으므로, 주기적인 점검으로 통해 손상의 발생유무에 대한 확인</li> </ul> | |

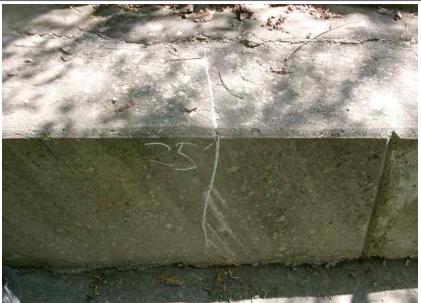
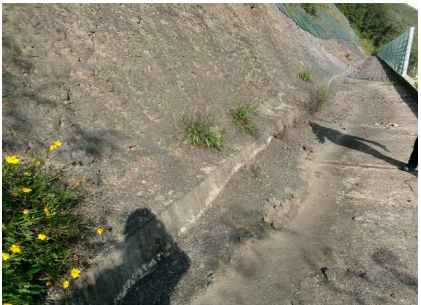
| 구 분 | 중점유지관리 사항 | 현황 사진 |
|---|---|---|
| 배수<br>시설 | <ul style="list-style-type: none"> <li>• 배수로 균열 구간<br/>→ 균열부에 대한 보수가 필요하며, 보수후에도 재손상 발생에 대한 주기적인 점검을 실시하는 유지관리가 필요</li> <li>• 배수로 낙석퇴적 구간<br/>→ 원활한 배수기능 확보를 위해 주기적으로 정비를 실시하는 유지관리가 필요</li> </ul> | <br> |

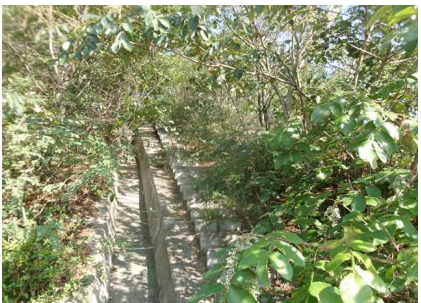
| 구 분 | 중점유지관리 사항 | 현황 사진 |
|---|---|---|
| 보호<br>시설 | <ul style="list-style-type: none"> <li>• 점검계단 식생<br/>→ 원활한 점검 및 유지관리를 위해 식생에 대한 정비가 필요</li> </ul> | |
