## 37. 상주절토37

### 37.1 시설물의 개요

상주절토37은 대구광역시 군위군 부계면 창평리(상주영천고속도로 54.040~54.800km)에 위치한 사면으로서 총 연장 760.0m, 높이 50.0m로, 2017년 06월 준공된 절토사면이다. 또한, 준공 이후 별도의 용도변경 없이 공용중이다.

상주영천고속도로 2024~2025년 시설물 안전점검 용역  
(2025년 하반기 정밀안전점검)

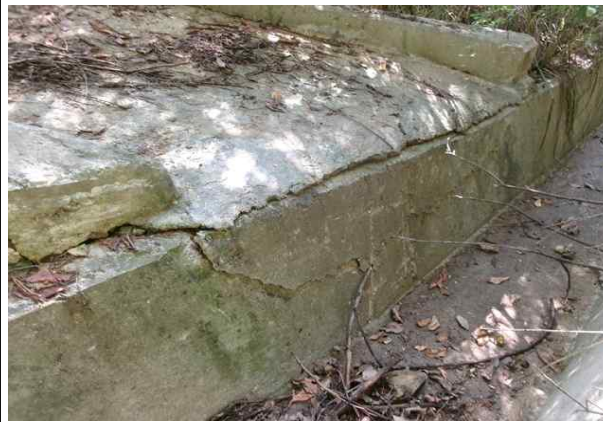
| 현 황 | 54.165k 산마루측구 파손(1.5*0.5) | 현 황 | 54.240k 소단배수로 균열(0.3/1.5) |
| 원 인 | 다짐미흡, 배수로 자중, 지표수 유입 | 원 인 | 다짐미흡, 배수로 자중, 지표수 유입 |

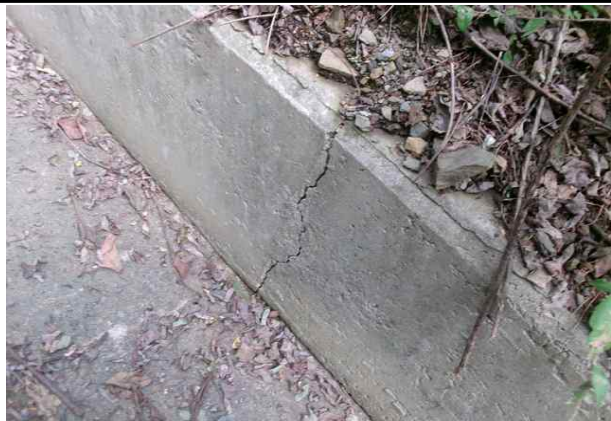
| 현황 | 54.305k 산마루측구 균열(0.5/0.5*2ea) | 현황 | 54.305k 산마루측구 파손(0.1*0.5) |
| 원인 | 다짐미흡, 배수로 자중, 지표수 유입 | 원인 | 다짐미흡, 배수로 자중, 지표수 유입 |

| 대책 | 주입보수 | 대책 | 단면보수 |

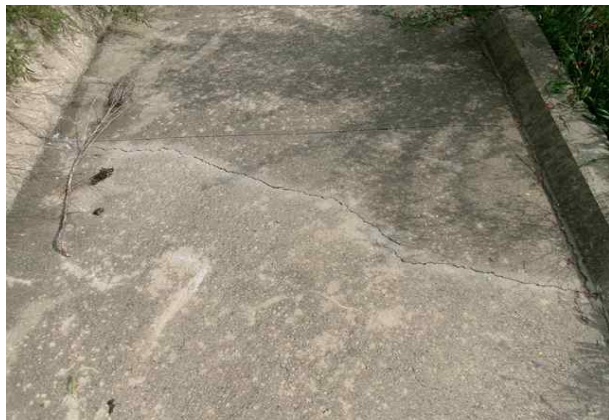
| 현 황 | 54.360k 소단배수로 균열 (0.5/2.0*15ea) | 현 황 | 54.340k 3단 수목전도(1ea) |
| 원 인 | 다짐미흡, 배수로 자중, 지표수 유입 | 원 인 | 강우, 지표수 유입 |

| 대 책 | 주입보수 | 대 책 | 정비 |

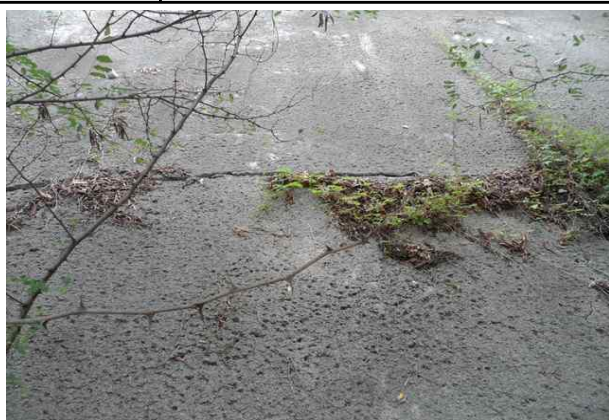
| 현 황 | 54.460k 숯크리트 들뜸 (5.0*2.0) | 현 황 | 54.460k 숯크리트 들뜸 (1.0*4.0) |
| 원 인 | 강우, 지표수 유입 | 원 인 | 강우, 지표수 유입 |

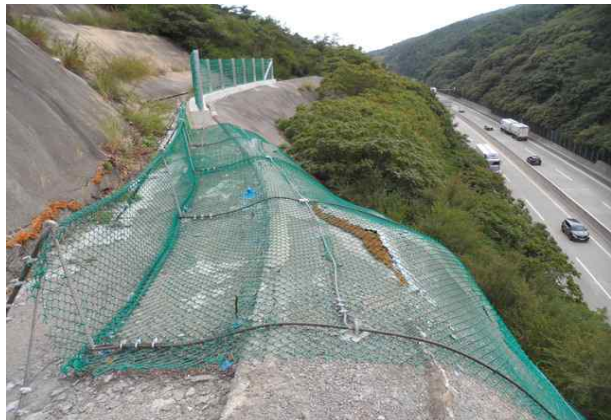
| 현 황 | 쏫크리트 들뜸부 낙석방지망 보수 | 현 황 | 옹벽, 쏫크리트 전경 |
| 원 인 | 강우 등, 기존 쏫크리트 들뜸부 | 원 인 | - |

| 대 책 | 주의관찰 | 대 책 | - |

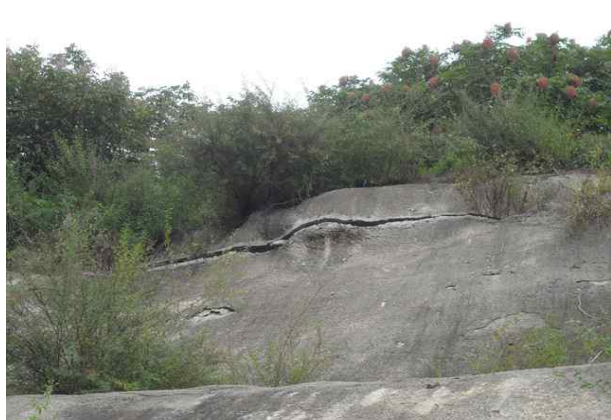
| 현 황 | 54.590k 쏫크리트 들뜸(10.0*1.0) | 현 황 | 2023년 정밀안전점검 |
| 원 인 | 쏫크리트 자중, 지표수 유입 | 원 인 | 쏫크리트 자중, 지표수 유입 |

| 대 책 | 단면보수 | 대 책 | 단면보수 |

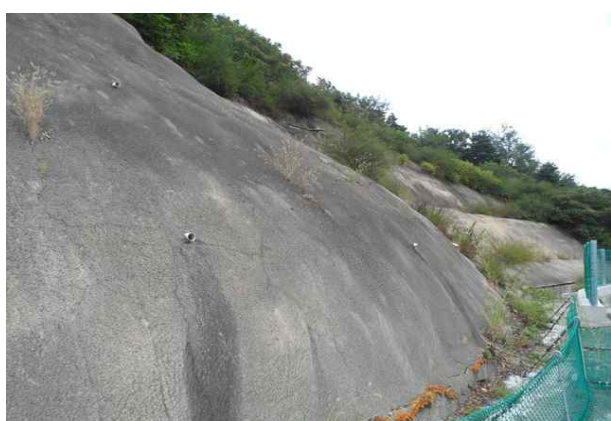
| 현 황 | 54.580k 쏫크리트 들뜸(20.0*10.0) | 현 황 | 2023년 정밀안전점검 |
| 원 인 | 자중, 지표수 유입, 침투수, 식생 | 원 인 | 자중, 지표수 유입, 침투수, 식생 |

| 대 책 | 단면보수 | 대 책 | 단면보수 |

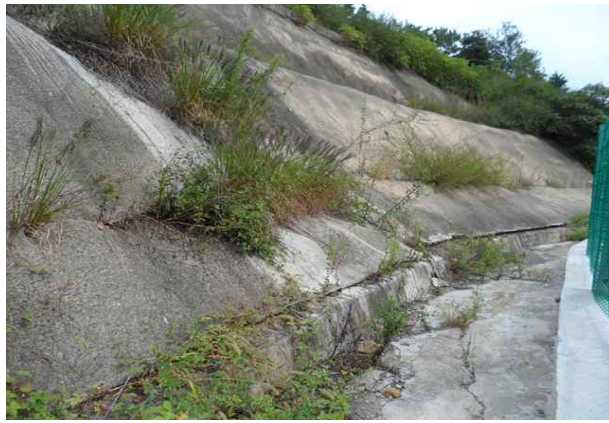
| 현 황 | 54.590k 숯크리트 들뜸 (40.0*1.0) | 현 황 | 54.615k 1단 토사퇴적 (5.0*1.0) |
| 원 인 | 자중, 지표수 유입, 침투수, 식생 | 원 인 | 강우, 지표수 유입 |

| 대 책 | 단면보수 | 대 책 | 정비 |

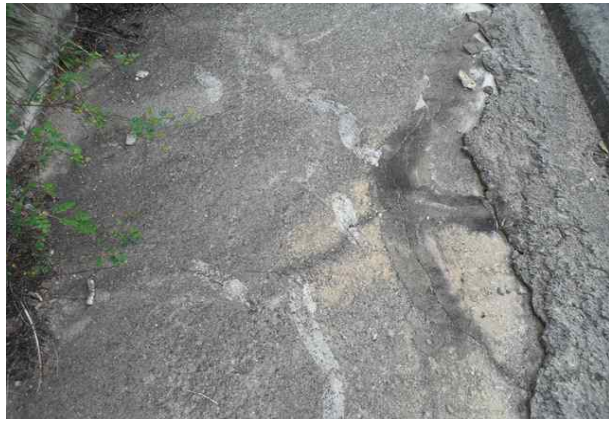
| 현 황 | 54.600k 소단배수로 균열 (0.5/5.0) | 현 황 | 54.615k 소단배수로 균열 (0.5/2.0) |
| 원 인 | 다짐미흡, 배수로 자중, 지표수 유입 | 원 인 | 다짐미흡, 배수로 자중, 지표수 유입 |

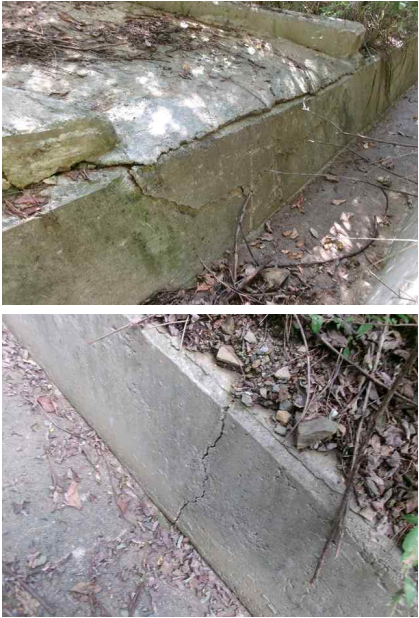
| 구 분 | 중점유지관리 사항 | 현황 사진 |
|---|---|---|
| 배수<br>시설 | <ul style="list-style-type: none"> <li>• 배수로 균열, 파손 구간</li> <li>→ 손상부에 대한 보수가 필요하며, 보수후에도 재손상 발생에 대한 주기적인 점검을 실시하는 유지관리가 필요</li> </ul> | |

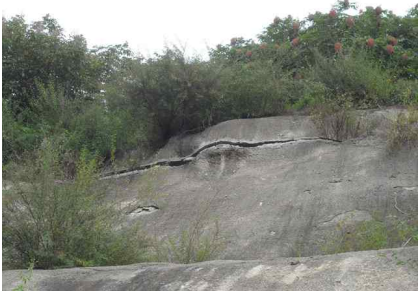
| 구 분 | 중점유지관리 사항 | 현황 사진 |
|---|---|---|
| 보호<br>시설 | <ul style="list-style-type: none"> <li>• 슛크리트 들뜸 구간</li> <li>→ 들뜸부에 대한 보수가 필요하며, 보수후에도 재손상 발생에 대한 주기적인 점검을 실시하는 유지관리가 필요</li> </ul> | |

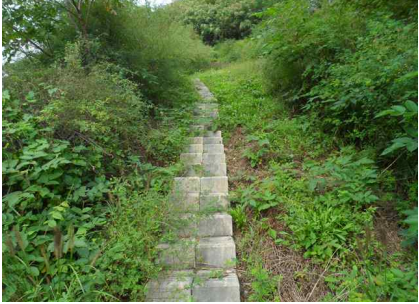
| 구 분 | 중점유지관리 사항 | 현황 사진 |
|---|---|---|
| | <ul style="list-style-type: none"> <li>• 점검계단 식생</li> <li>→ 원활한 점검 및 유지관리를 위해 식생에 대한 정비가 필요</li> </ul> | |
