## 38. 영천절토38

### 38.1 시설물의 개요

영천절토38은 대구광역시 군위군 부계면 창평리(상주영천고속도로 54.478~54.928km)에 위치한 사면으로서 총 연장 450.0m, 높이 42.0m로, 2017년 06월 준공된 절토사면이다. 또한, 준공 이후 별도의 용도변경 없이 공용중이다.

상주영천고속도로 2024~2025년 시설물 안전점검 용역  
(2025년 하반기 정밀안전점검)

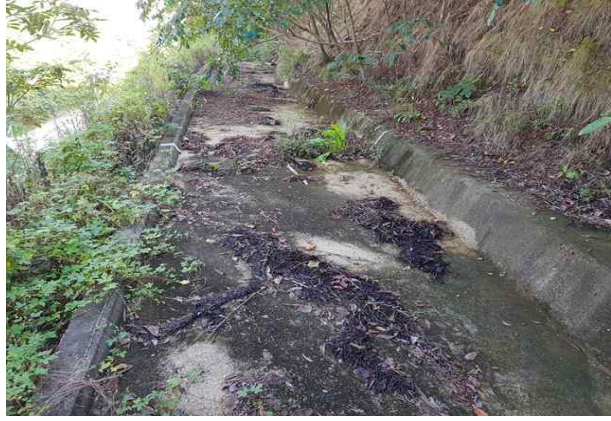
| 현 황 | 54.698k 소단배수로 토사퇴적(120.0*2.0) | 현 황 | 54.748k 소단배수로 균열(0.3/2.0) |
| 원 인 | 강우, 지표수 유입 | 원 인 | 다짐미흡, 배수로 자중, 지표수 유입 |

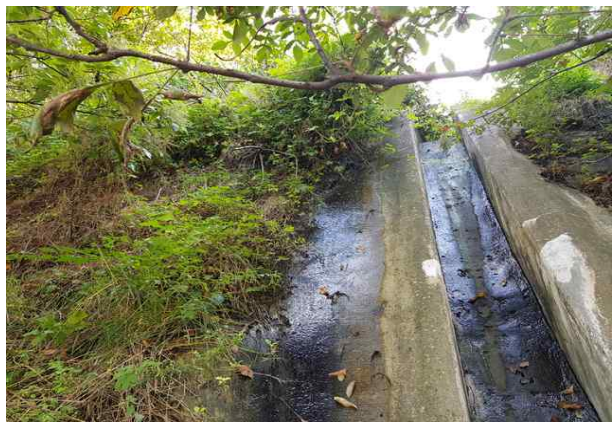
| 현 황 | 54.800k 1단 누수 | 현 황 | 54.838k 소단배수로 토사퇴적(20*0.5*0.1) |
| 원 인 | 강우, 지표수 유입 | 원 인 | 지표수 유입, 토사유실 |

| 대 책 | 주의관찰 | 대 책 | 정비 |

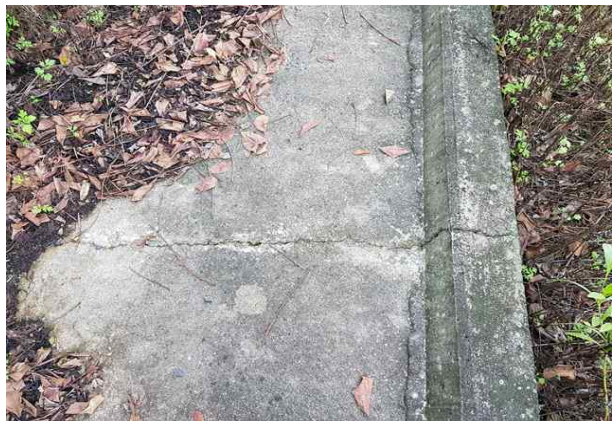
| 현 황 | 54.858k 소단배수로 균열(0.3/2.0) | 현 황 | 54.808k 산마루측구 파손(0.2*0.5) |
| 원 인 | 다짐미흡, 배수로 자중, 지표수 유입 | 원 인 | 다짐미흡, 배수로 자중, 지표수 유입 |

| 대 책 | 균열보수 | 대 책 | 주입보수 |

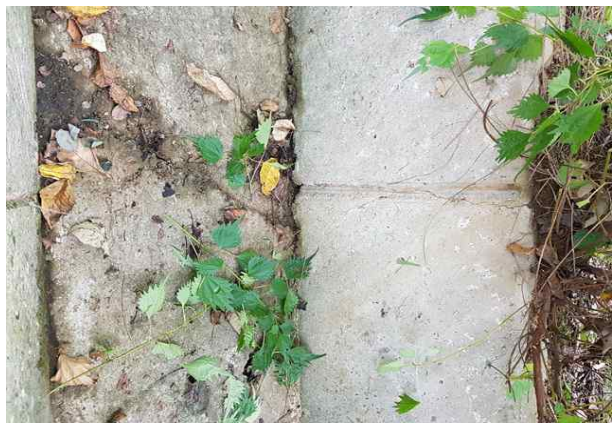
| 현 황 | 54.818k 산마루측구 균열(0.2/0.5) | 현 황 | 54.918k 산마루측구 균열(0.3/1.5) |
| 원 인 | 다짐미흡, 배수로 자중, 지표수 유입 | 원 인 | 다짐미흡, 배수로 자중, 지표수 유입 |

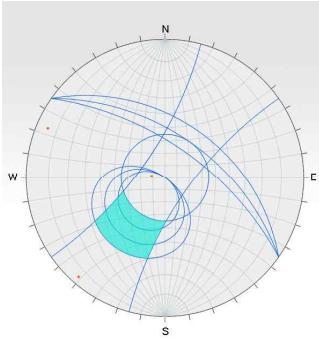
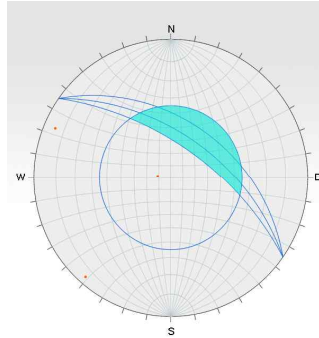
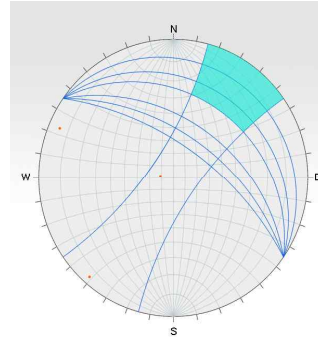
| 구 분 | | J1 | J2 | J3 | 절리상태 점수 | | |
|---|---|---|---|---|---|---|---|
| 안정 | | 안정 | | 안정 | | | |
| <ul style="list-style-type: none"><li>● 평면파괴 영역에 절리군의 극점이 분포하고 있지 않음</li><li>● 썩기파괴 영역에 절리군의 극점이 분포하고 있지 않음</li><li>● 전도파괴 영역에 절리군의 극점이 분포하고 있지 않음</li></ul> | | | | | | | |

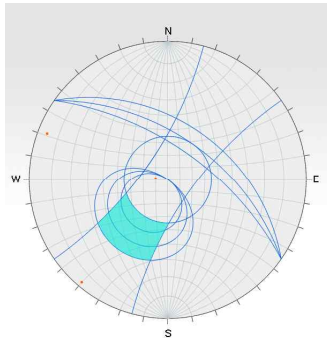
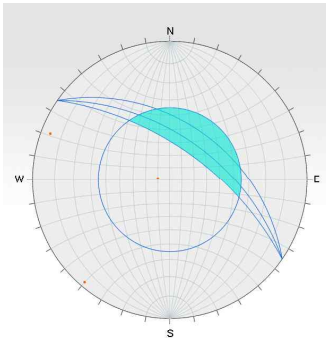
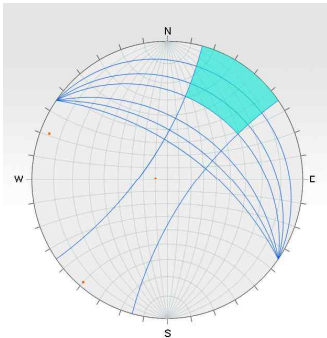
| 구 분 | | J4 | J5 | J6 | 절리상태 점수 | | |
|---|---|---|---|---|---|---|---|
| 안정 | | 안정 | | 안정 | | | |
| <ul style="list-style-type: none"><li>● 평면파괴 영역에 절리군의 극점이 분포하고 있지 않음</li><li>● 썰기파괴 영역에 절리군의 극점이 분포하고 있지 않음</li><li>● 전도파괴 영역에 절리군의 극점이 분포하고 있지 않음</li></ul> | | | | | | | |

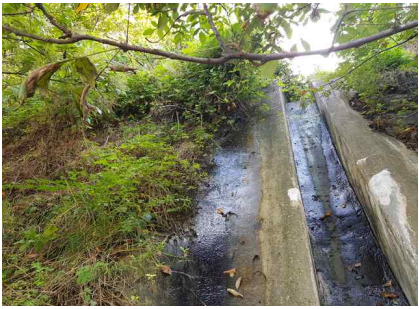
| 구 분 | 중점유지관리 사항 | 현황 사진 |
|---|---|---|
| 사<br>면<br>부 | <ul style="list-style-type: none"> <li>• 사면부 누수</li> <li>→ 사면부 누수의 경우 강우, 지표수 유입 등에 의한 손상으로 진전여부에 대한 주의관찰이 필요</li> </ul> | |

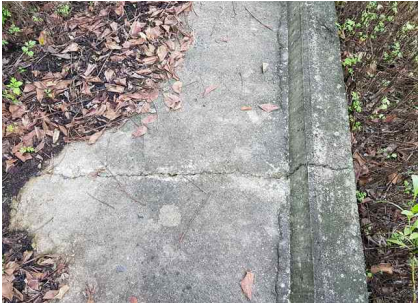
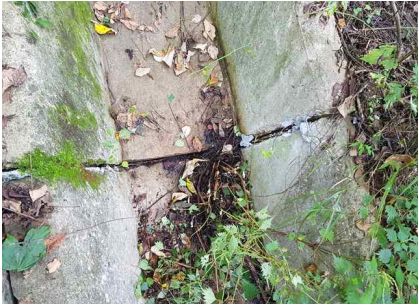
| 구 분 | 중점유지관리 사항 | 현황 사진 |
|---|---|---|
| 배수<br>시설 | <ul style="list-style-type: none"> <li>• 배수로 균열, 파손, 토사퇴적 구간</li> <li>→ 보수 및 정비가 필요하며, 이후 재손상 발생에 대한 주기적인 점검을 실시하는 유지관리가 필요</li> </ul> | |

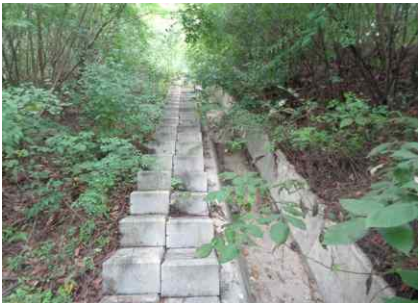
| 구 분 | 중점유지관리 사항 | 현황 사진 |
|---|---|---|
| 보호<br>시설 | <ul style="list-style-type: none"> <li>• 점검계단 식생</li> <li>→ 원활한 점검 및 유지관리를 위해 식생에 대한 정비가 필요</li> </ul> | |
