## 39. 영천절토39

### 39.1 시설물의 개요

영천절토39는 대구광역시 군위군 부계면 창평리(상주영천고속도로 55.188~55.448km)에 위치한 사면으로서 총 연장 260.0m, 높이 39.0m로, 2017년 06월 준공된 절토사면이다. 또한, 준공 이후 별도의 용도변경 없이 공용중이다.

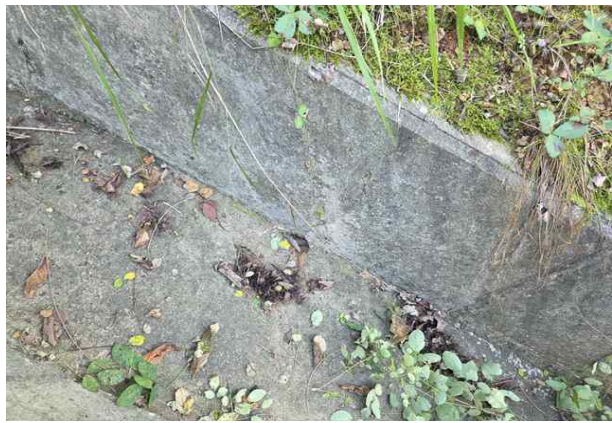
| 현 황 | 55.338k 산마루측구 균열(0.3/0.5) | 현 황 | 55.343k 소단배수로 균열(0.3/2.0) |
| 원 인 | 다짐미흡, 배수로 자중, 지표수 유입 | 원 인 | 다짐미흡, 배수로 자중, 지표수 유입 |

| 대 책 | 주입보수 | 대 책 | 주입보수 |

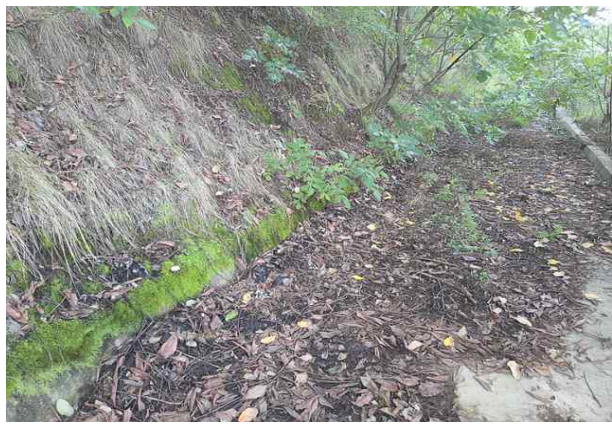
| 현 황 | 55.358k 소단배수로 토사퇴적(60*0.3*0.1) | 현 황 | 55.338k 소단배수로 토사퇴적(40*0.3*0.1) |
| 원 인 | 강우, 지표수유입 | 원 인 | 지표수유입, 토사유실 |

| 대 책 | 정비 | 대 책 | 정비 |

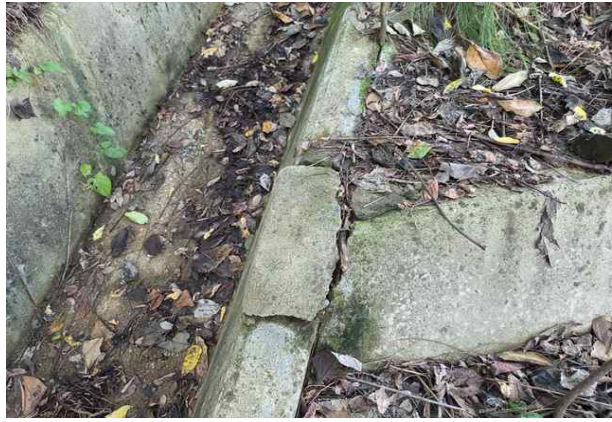
| 현 황 | 55.418k 산마루측구 파손(0.2*0.4) | 현 황 | 55.428k 산마루측구 파손(0.2*0.3) |
| 원 인 | 다짐미흡, 배수로 자중, 지표수 유입 | 원 인 | 다짐미흡, 배수로 자중, 지표수 유입 |

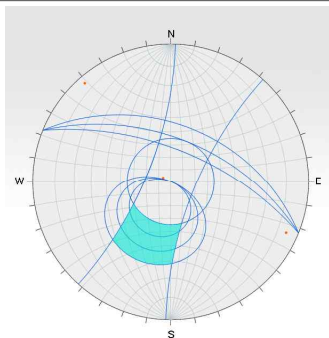
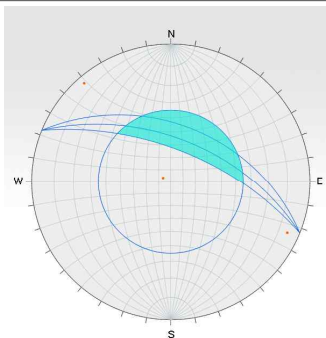
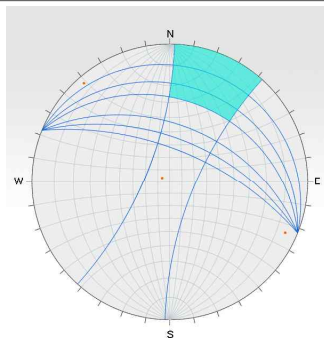
| 구 분 | | J1 | J2 | J3 | 절리상태 점수 | | |
|---|---|---|---|---|---|---|---|
| 안정 | | 안정 | | 안정 | | | |
| <ul style="list-style-type: none"><li>● 평면파괴 영역에 절리군의 극점이 분포하고 있지 않음</li><li>● 췌기파괴 영역에 절리군의 극점이 분포하고 있지 않음</li><li>● 전도파괴 영역에 절리군의 극점이 분포하고 있지 않음</li></ul> | | | | | | | |

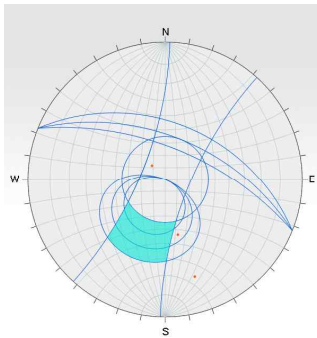
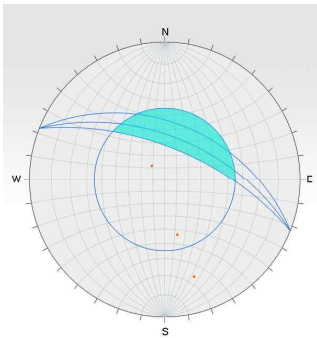
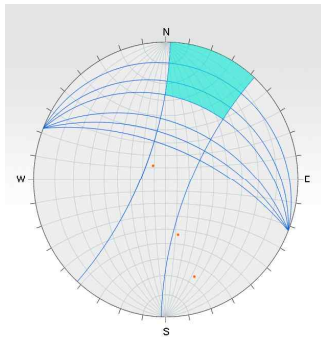
| 구 분 | | J4 | J5 | J6 | 절리상태 점수 | | |
|---|---|---|---|---|---|---|---|
| 안정 | | 안정 | | 안정 | | | |
| <ul style="list-style-type: none"><li>● 평면파괴 영역에 절리군의 극점이 분포하고 있지 않음</li><li>● 썰기파괴 영역에 절리군의 극점이 분포하고 있지 않음</li><li>● 전도파괴 영역에 절리군의 극점이 분포하고 있지 않음</li></ul> | | | | | | | |

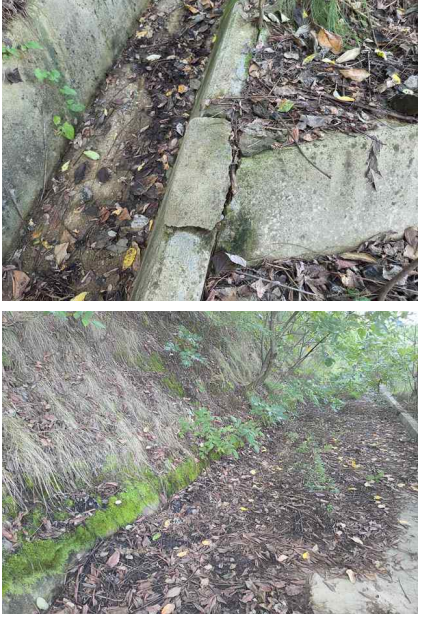
| 구 분 | 중점유지관리 사항 | 현황 사진 |
|---|---|---|
| 배수<br>시설 | <ul style="list-style-type: none"> <li>· 배수로 균열, 파손, 토사퇴적 구간</li> <li>→ 주입보수, 단면보수 및 정비가 필요하며, 이후에도 재손상 발생에 대한 주기적인 점검을 실시하는 유지관리가 필요</li> </ul> | |

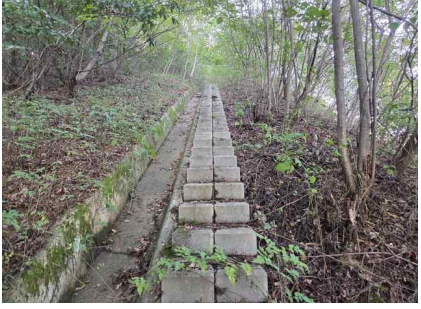
| 구 분 | 중점유지관리 사항 | 현황 사진 |
|---|---|---|
| 보호<br>시설 | <ul style="list-style-type: none"> <li>· 점검계단 식생</li> <li>→ 원활한 점검 및 유지관리를 위해 식생에 대한 정비가 필요</li> </ul> | |
