## 40. 영천절토40

### 40.1 시설물의 개요

영천절토40은 대구광역시 군위군 부계면 창평리(상주영천고속도로 56.078~56.398km)에 위치한 사면으로서 총 연장 320.0m, 높이 36.0m로, 2017년 06월 준공된 절토사면이다. 또한, 준공 이후 별도의 용도변경 없이 공용중이다.

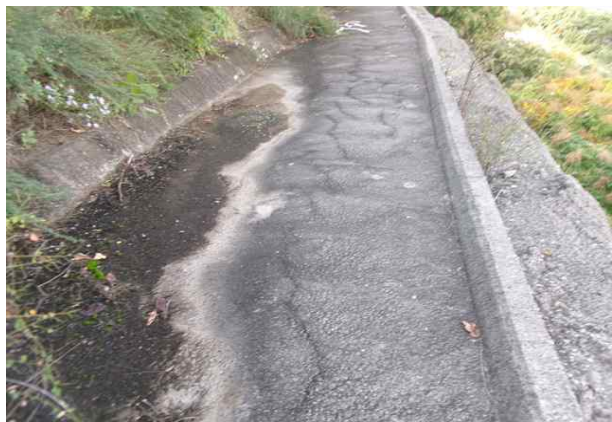
| 현 황 | 56.208k 소단배수로 균열 (0.3/50.0) | 현 황 | 56.238k 소단배수로 균열 (0.3/2.0) |
| 원 인 | 다짐미흡, 배수로 자중, 지표수 유입 | 원 인 | 다짐미흡, 배수로 자중, 지표수 유입 |

- 배수시설은 소단배수로 및 산마루측구가 시공되어 있다.
- 소단배수로 균열이 조사되었으며, 시공당시 건조수축, 다짐미흡으로 압밀작용 부위를 따라 배수로 자중 등에 의해 발생한 것으로 판단된다. 조사된 손상은 손상부위로 지표수의 유입으로 인해 손상의 진전이 예상되므로 원활한 배수 및 유지관리를 위해 주입보수 등의 조치가 필요하다.

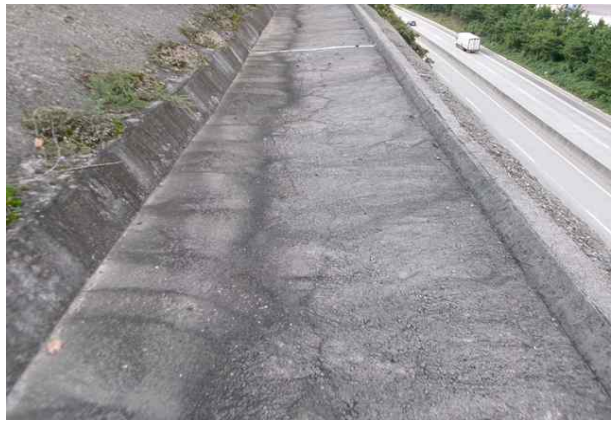
| 현 황 | 도로, 낙석방지울타리 전경 | 현 황 | 56.308k 소단배수로 균열(0.3/14.0) |
| 원 인 | 상태양호 | 원 인 | 다짐미흡, 배수로 자중, 지표수 유입 |

| 대 책 | - | 대 책 | 주입보수 |

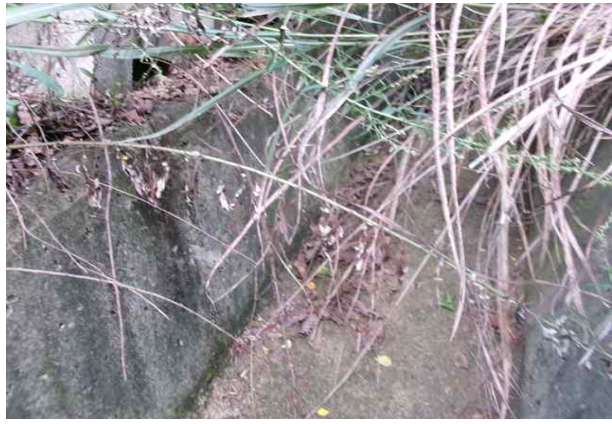
| 현 황 | 56.328k 산마루측구 균열(0.5/1.0) | 현 황 | 56.338k 소단배수로 토사퇴적(10*1.0*0.1) |
| 원 인 | 다짐미흡, 배수로 자중, 지표수 유입 | 원 인 | 강우, 지표수 유입 |

- 배수시설은 소단배수로 및 산마루측구가 시공되어 있다.
- 소단배수로 균열, 토사퇴적, 산마루측구 균열이 조사되었으므로, 시공당시 건조수축, 다짐미흡으로 압밀작용 부위를 따라 배수로 자중, 강우 및 지표수 유입에 의한 풍화 등에 의해 발생된 것으로 판단된다. 조사된 손상은 손상부위로 지표수의 유입으로 인해 손상의 진전이 예상되므로 원활한 배수 및 유지관리를 위해 주입보수, 정비 등의 조치가 필요하다.

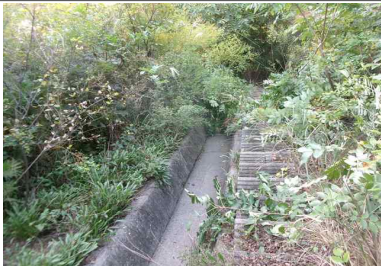
| 구 분 | 점검 결과 | 비고 |
|---|---|---|
| 추락방지시설 | 추락방지시설인 점검계단은 손상이 관찰되지 않은 양호한 상태로, 유지관리에 문제가 없는 것으로 판단된다. | |

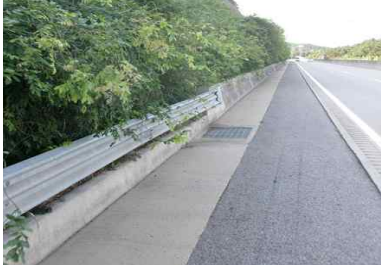
| 구 분 | 점검 결과 | 비고 |
|---|---|---|
| 도로부 포장 | 도로부 포장은 조사결과 손상이 관찰되지 않아 차량 주행에 특별한 문제가 없는 것으로 판단된다. | |

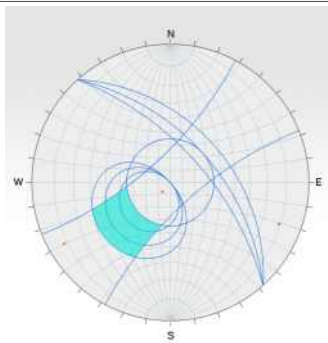
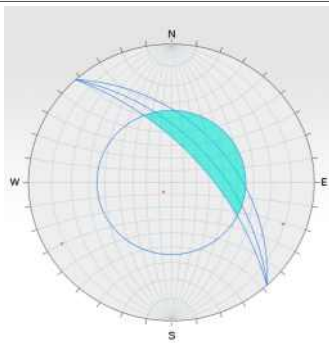
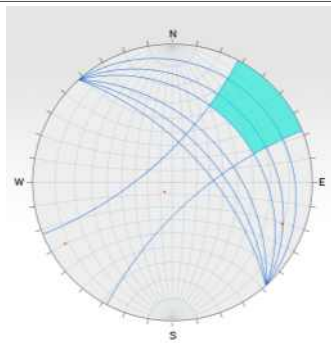
| 구 분 | | J1 | J2 | J3 | 절리상태 점수 | | |
|---|---|---|---|---|---|---|---|
| 안정 | | 안정 | | 안정 | | | |
| <ul style="list-style-type: none"><li>● 평면파괴 영역에 절리군의 극점이 분포하고 있지 않음</li><li>● 썰기파괴 영역에 절리군의 극점이 분포하고 있지 않음</li><li>● 전도파괴 영역에 절리군의 극점이 분포하고 있지 않음</li></ul> | | | | | | | |

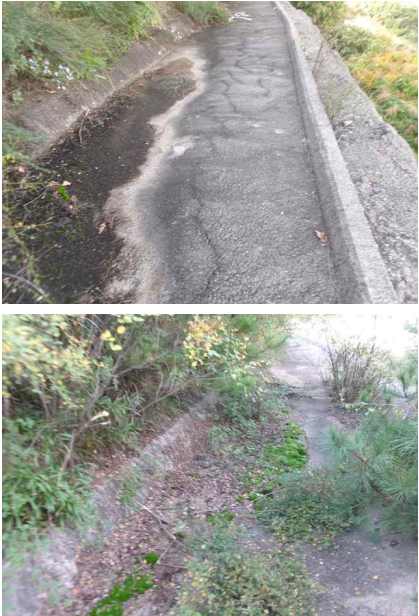
| 구 분 | 중점유지관리 사항 | 현황 사진 |
|---|---|---|
| 배수<br>시설 | <ul style="list-style-type: none"> <li>배수시설 균열, 토사퇴적 구간</li> <li>→ 손상부에 대한 보수 및 정비를 실시하고, 재손상 발생에 대한 주기적인 점검을 실시하는 유지관리가 필요</li> </ul> | |

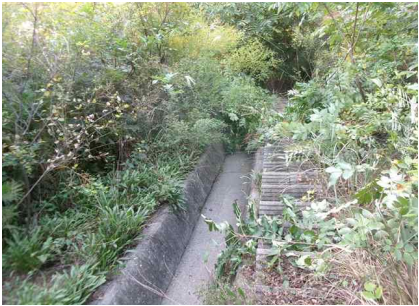
| 구 분 | 중점유지관리 사항 | 현황 사진 |
|---|---|---|
| 보호<br>시설 | <ul style="list-style-type: none"> <li>점검계단 식생</li> <li>→ 원활한 점검 및 유지관리를 위해 식생에 대한 정비가 필요</li> </ul> | |
