# 41. 영천절토41

### 41.1 시설물의 개요

영천절토41은 대구광역시 군위군 산성면 백학리(상주영천고속도로 57.818~58.014km 부근 군위영천휴게소)에 위치한 사면으로서 총 연장 191.0m, 높이 33.0m로, 2017년 06월 준공된 절토사면이다. 또한, 준공 이후 별도의 용도변경 없이 공용중이다.

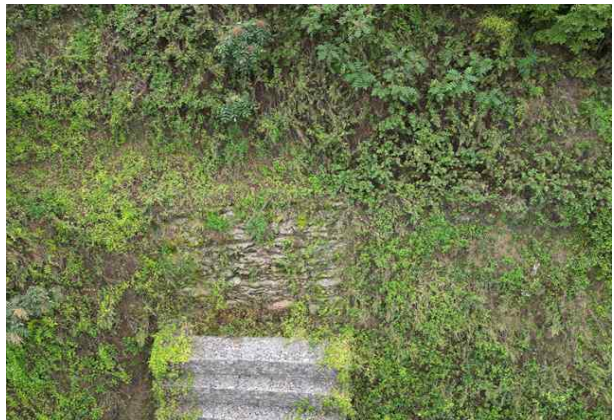
- 사면전반에 걸쳐 식생공이 시공되어 있으며, 식생활착은 양호~보통인 상태로 확인되었다.
- 노출암을 확인한 결과, 풍화등급은 약한풍화(SW)~보통풍화(MW) 정도로 판단된다.
- 57.938k 개비온옹벽 상부에 조사된 식생공유실은 식생활착이 약한 부위로 지표수 및 침투수 유입으로 인한 손상으로 즉각적인 보수보다는 주의관찰 후 식생활착 상태에 따라 보수여부를 판단하는 유지관리가 유리할 것으로 보인다.

| 현황 | 57.938k 식생공유실(4.0*2.0) | 현황 | 57.888k 소단배수로 균열(0.3/3.0) |
| 원인 | 지표수 유입, 유실 | 원인 | 다짐미흡, 배수로 자중, 지표수 유입 |

| 대책 | 주의관찰 후 조치 | 대책 | 주입보수 |

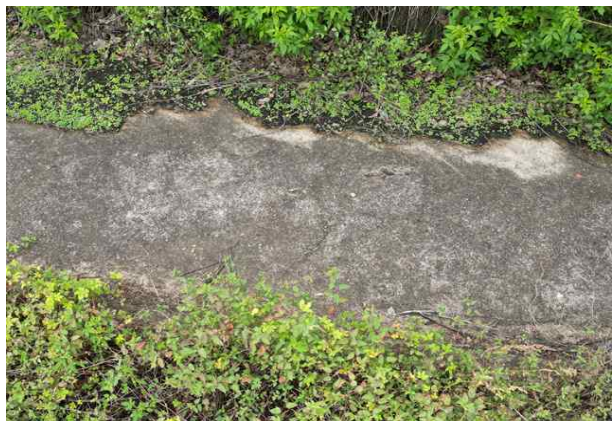
| 현황 | 57.893k 소단배수로 균열(0.3/3.0) | 현황 | 57.918k 수직도수로 파손(0.5*0.5) |
| 원인 | 다짐미흡, 배수로 자중, 지표수 유입 | 원인 | 다짐미흡, 배수로 자중, 지표수 유입 |

| 대책 | 주입보수 | 대책 | 단면보수 |

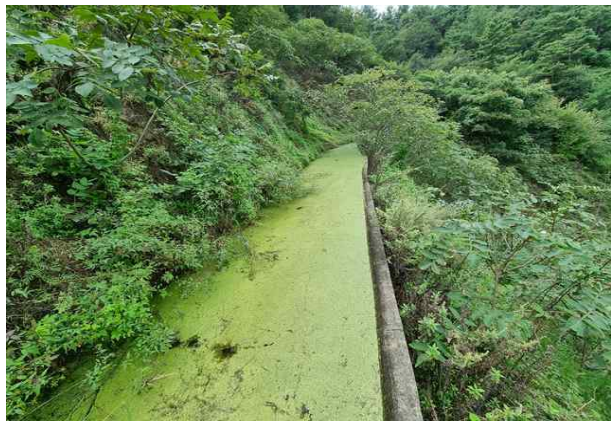
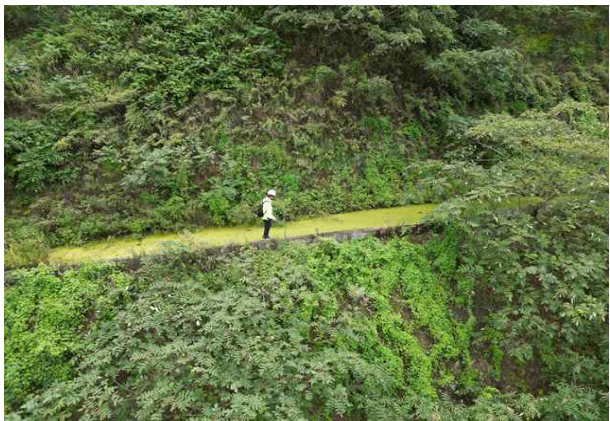
| 현 황 | 57.950k 소단배수로 체수(20.0m) | 현 황 | 57.950k 소단배수로 체수(20.0m) |
| 원 인 | 구배불량 | 원 인 | 구배불량 |

| 대 책 | 주의관찰 후 조치 | 대 책 | 주의관찰 후 조치 |

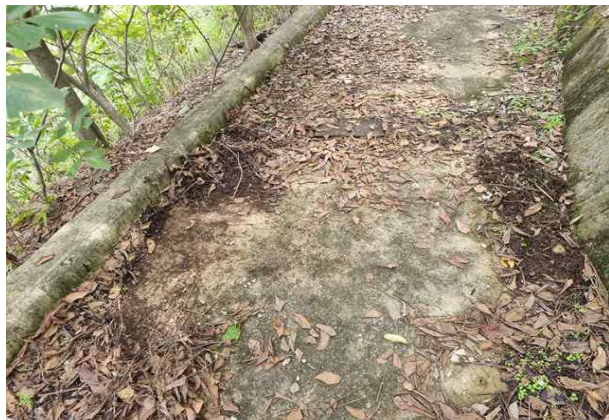
| 현 황 | 57.958k 소단배수로 균열(0.3/3.0) | 현 황 | 57.968k 산마루측구 파손(0.2*2.0) |
| 원 인 | 다짐미흡, 배수로 자중, 지표수 유입 | 원 인 | 다짐미흡, 배수로 자중, 지표수 유입 |

| 대 책 | 주입보수 | 대 책 | 단면보수 |

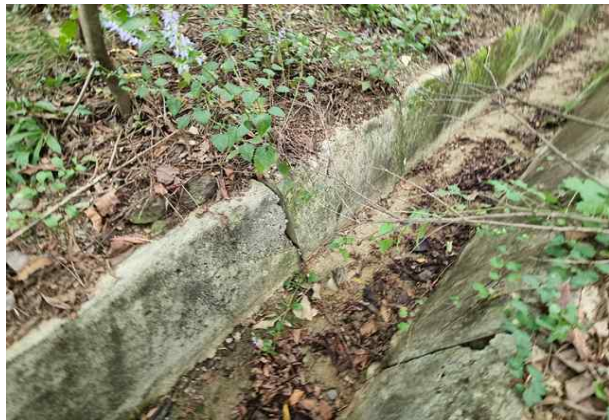
| 현 황 | 57.988k 산마루측구 재료분리(0.6*0.6) | 현 황 | 58.009k 하부 수평배수로 파손(2.0*0.1) |
| 원 인 | 다짐미흡, 품질불량 | 원 인 | 외부충격 |

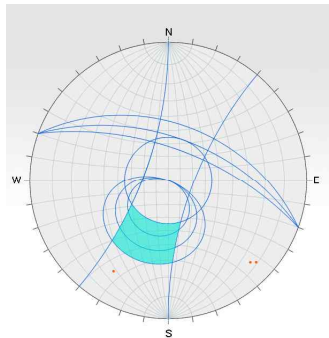
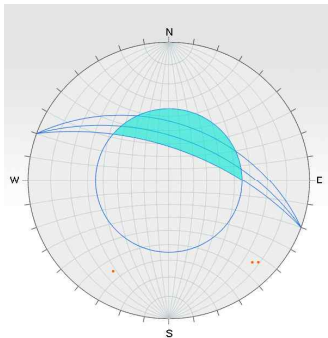
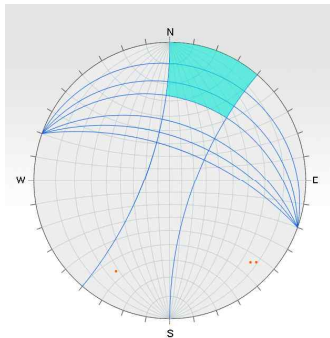
| 구 분 | | J1 | J2 | J3 | 절리상태 점수 | | |
|---|---|---|---|---|---|---|---|
| 안정 | | 안정 | | 안정 | | | |
| <div>● 평면파괴 영역에 절리군의 극점이 분포하고 있지 않음</div> <div>● 췌기파괴 영역에 절리군의 극점이 분포하고 있지 않음</div> <div>● 전도파괴 영역에 절리군의 극점이 분포하고 있지 않음</div> | | | | | | | |

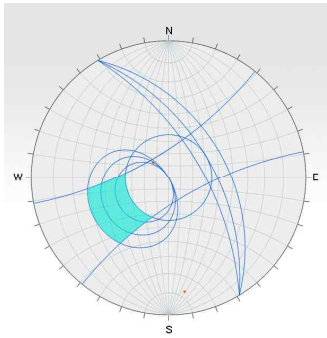
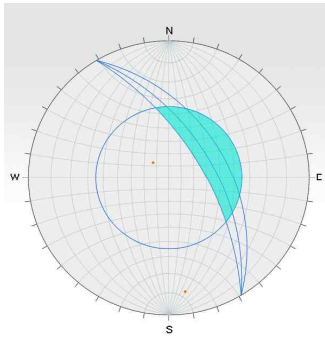
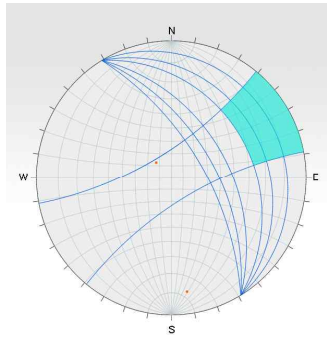
| 구 분 | | J1 | J2 | J3 | 절리상태 점수 | | |
|---|---|---|---|---|---|---|---|
| 안정 | | 안정 | | 안정 | | | |
| <div>● 평면파괴 영역에 절리군의 극점이 분포하고 있지 않음</div> <div>● 썰기파괴 영역에 절리군의 극점이 분포하고 있지 않음</div> <div>● 전도파괴 영역에 절리군의 극점이 분포하고 있지 않음</div> | | | | | | | |
