## 43. 상주절토43

### 43.1 시설물의 개요

상주절토43은 경상북도 영천시 신녕면 치산리(상주영천고속도로 58.858~59.078km)에 위치한 사면으로서 총 연장 220m, 높이 50.0m로, 2017년 06월 준공된 절토사면이다. 또한, 준공 이후 별도의 용도변경 없이 공용중이다.

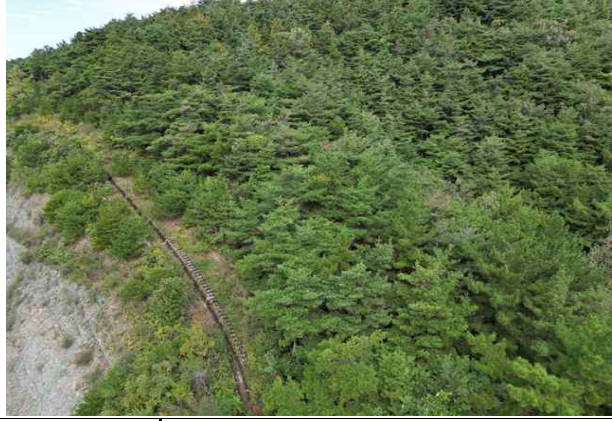
| 현황 | 상부자연사면 전경 | 현황 | 1단 사면부 보통풍화 구간 |
| 원인 | 상태양호 | 원인 | 상태양호 |

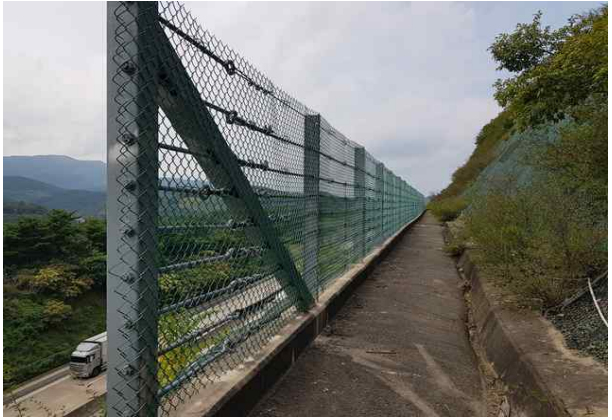
| 현황 | 소단배수로 전경 | 현황 | 소단배수로 낙석방지울타리 전경 |
| 원인 | - | 원인 | 상태양호 |

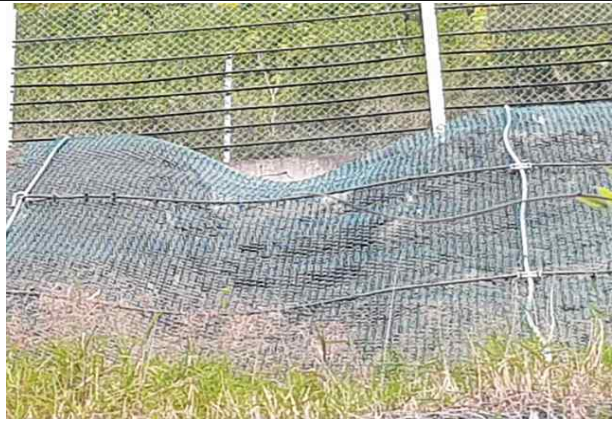
- 사면전반에 걸쳐 보호공, 식생공이 시공되어 있으며, 양호한 상태로 확인되었다.
- 노출암을 확인한 결과, 풍화등급은 보통풍화(MW) 정도로 판단된다.
- 점검결과, 식생공의 식생활착 상태는 양호한 편으로 확인되었고, 58.918k, 58.958k, 59.028k 사면 중단에 조사된 이완암 우려구간은 암맥관입이 있던 곳으로 판단되며, 지표수 유입 및 동결융해 작용 등에 의한 손상 발생여부에 대하여 주의관찰을 통한 주기적인 유지관리가 필요하다.

| 현황 | 58.918k 사면 이완암우려(1.0*10.0) | 현황 | 58.958k 사면 이완암우려(1.0*10.0) |
| 원인 | 암맥관입 | 원인 | 암맥관입 |

| 대책 | 주의관찰 | 대책 | 주의관찰 |

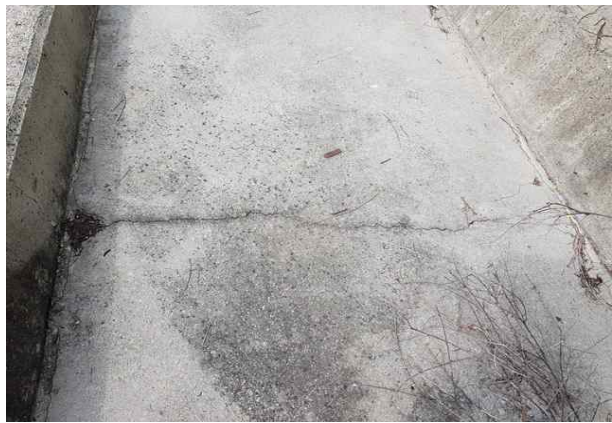
- 배수시설은 소단배수로 및 산마루측구가 시공되어 있다.
- 소단배수로 균열, 망상균열, 산마루측구 균열, 파손이 조사되었으며, 시공당시 건조수축, 다짐미흡으로 압밀작용 부위를 따라 배수로 자중 등에 의해 발생한 것으로 판단된다. 조사된 손상은 손상부위로 지표수의 유입으로 인해 손상의 진전이 예상되므로 원활한 배수 및 유지관리를 위해 주입보수, 단면보수 등의 조치가 필요하다. 소단배수로 망상균열은 즉각적인 보수보다는 주의관찰을 통한 유지관리가 요구된다.

| 현 황 | 58.898k 소단배수로 균열(0.5/2.0) | 현 황 | 58.948k 산마루측구 파손(2.0*0.1) |
| 원 인 | 다짐미흡, 배수로 자중, 지표수 유입 | 원 인 | 다짐미흡, 배수로 자중, 지표수 유입 |

| 대 책 | 주입보수 | 대 책 | 단면보수 |

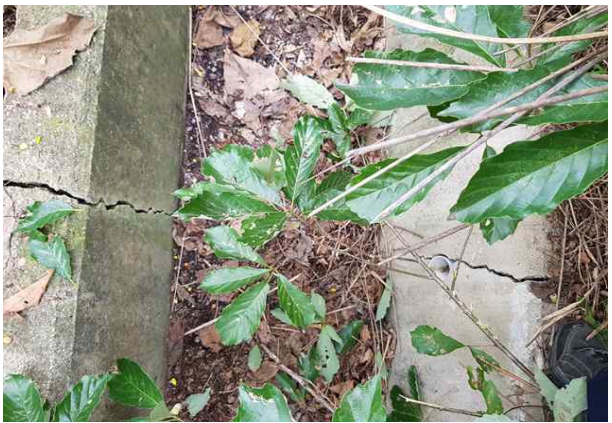
전회(2023년 정밀안전점검)와 금회 실시하는 점검의 외관조사 후 손상수량 증감을 비교하여 수록하였다. 그 결과, 전회 점검이후 산마루측구 균열이 파손으로 일부 진전된 것으로 확인되었다.

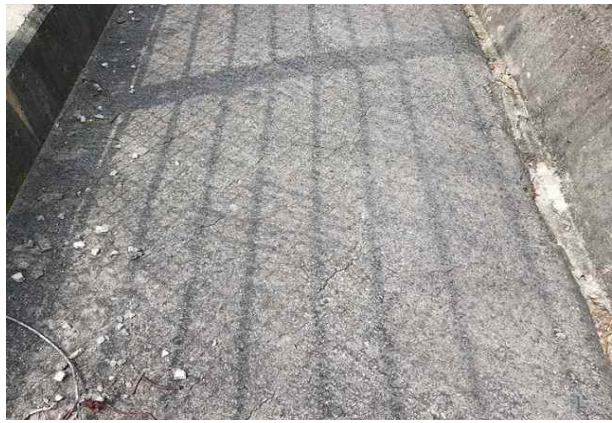
| 현 황 | 58.978k 소단배수로 망상균열(1.0*40.0) | 현 황 | 58.978k 산마루측구 균열(1.0/1.0) |
| 원 인 | 다짐미흡, 배수로 자중, 지표수 유입 | 원 인 | 다짐미흡, 배수로 자중, 지표수 유입 |

| 대 책 | 주의관찰 | 대 책 | 주입보수 |

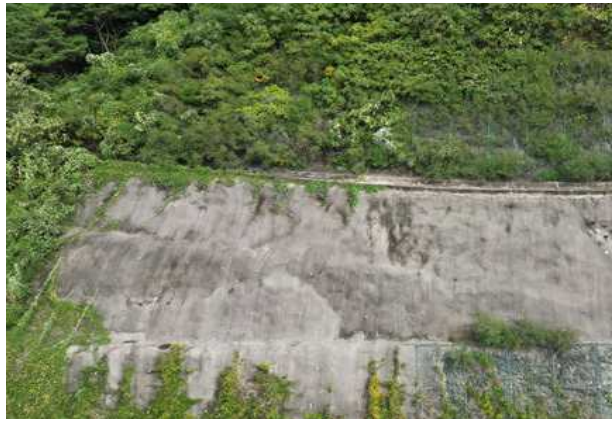
| 현 황 | 숏크리트 전경 | 현 황 | 2단 사면부 보통풍화 구간 |
| 원 인 | 상태양호 | 원 인 | 상태양호 |

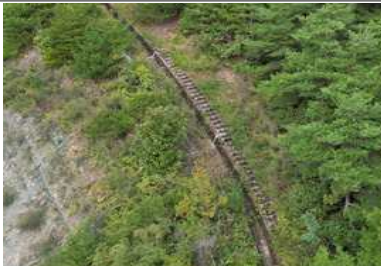
| 구 분 | 점검 결과 | 비고 |
|---|---|---|
| 추락방지시설 | 추락방지시설인 점검계단은 손상이 관찰되지 않은 양호한 상태로, 유지관리에 문제가 없는 것으로 판단된다. | |

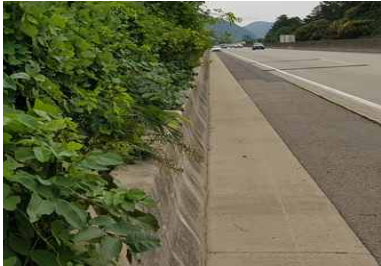
| 구 분 | 점검 결과 | 비고 |
|---|---|---|
| 도로부 포장 | 도로부 포장은 조사결과 손상이 관찰되지 않아 차량 주행에 특별한 문제가 없는 것으로 판단된다. | |

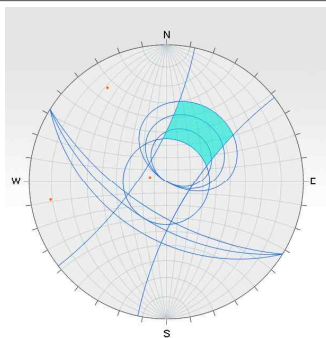
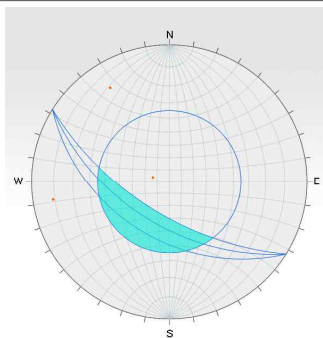
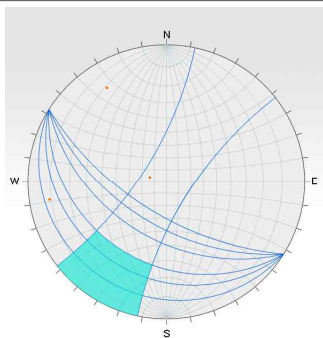
| 구 분 | | J1 | J2 | J3 | 절리상태 점수 | | |
|---|---|---|---|---|---|---|---|
| 안정 | | 안정 | | 안정 | | | |
| <div>● 평면파괴 영역에 절리군의 극점이 분포하고 있지 않음</div> <div>● 썩기파괴 영역에 절리군의 극점이 분포하고 있지 않음</div> <div>● 전도파괴 영역에 절리군의 극점이 분포하고 있지 않음</div> | | | | | | | |

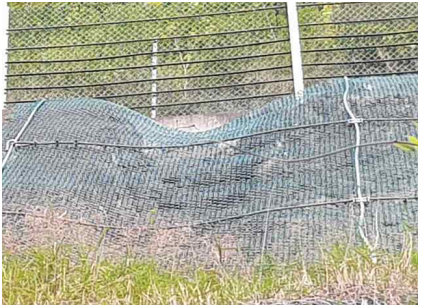
| 구 분 | 중점유지관리 사항 | 현황 사진 |
|---|---|---|
| 사<br>면<br>부 | <ul style="list-style-type: none"> <li>• 이완암 우려구간</li> <li>→ 현재 손상은 없으나, 공용기간이 증가하면서 지표수유입 및 풍화작용으로 인해 충전물유실 등의 원인으로 이완암이 발생할 수 있으므로, 주기적인 관찰을 실시하는 유지관리가 필요</li> </ul> | |

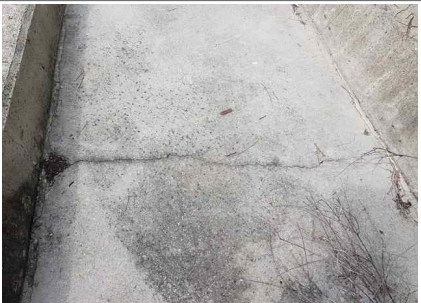
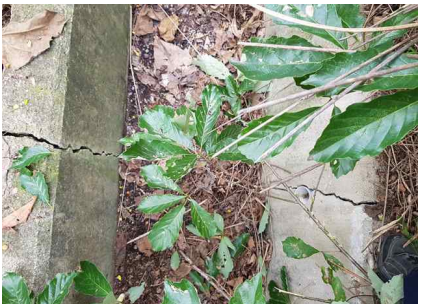
| 구 분 | 중점유지관리 사항 | 현황 사진 |
|---|---|---|
| 배수<br>시설 | <ul style="list-style-type: none"> <li>• 배수로 균열, 파손 구간</li> <li>→ 손상부에 대한 보수가 필요하며, 이후에도 재손상 발생에 대한 주기적인 점검을 실시하는 유지관리가 필요</li> </ul> | <br> |

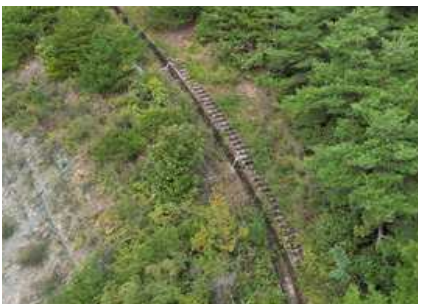
| 구 분 | 중점유지관리 사항 | 현황 사진 |
|---|---|---|
| 보호<br>시설 | <ul style="list-style-type: none"> <li>• 점검계단 식생</li> <li>→ 원활한 점검 및 유지관리를 위해 식생에 대한 정비가 필요</li> </ul> | |
