## 45. 영천절토45

### 45.1 시설물의 개요

영천절토45는 경상북도 영천시 화산면 효정리(상주영천고속도로 69.078~69.258km)에 위치한 사면으로서 총 연장 180.0m, 높이 32.0m로, 2017년 06월 준공된 절토사면이다. 또한 준공 이후 별도의 용도변경은 없이 공용중이다.

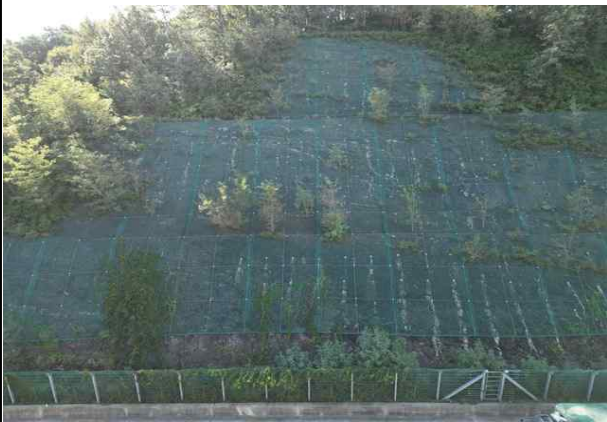
| 현 황 | 록볼트 전경 | 현 황 | 산마루측구 전경 |
| 원 인 | 상태양호 | 원 인 | 상태양호 |

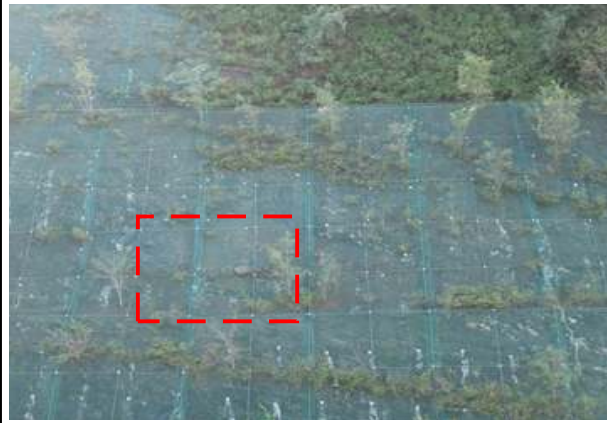
- 사면전반에 걸쳐 보호공, 식생공이 시공되어 있으며, 양호한 상태로 확인되었다.
- 노출암반을 확인한 결과, 풍화등급은 보통풍화(MW)~심한풍화(HW) 정도로 판단된다. 점검결과, 기 손상인 69.158k 뜬돌 망내퇴적(0.5\*0.5\*0.3)이 확인 되었고, 식생공의 식생확장 상태는 전반적으로 양호한 편으로 조사되었다. 뜬돌은 보호공인 낙석방지망 내 퇴적된 것으로 21년 상반기에 발생한 손상으로 심한풍화 및 지표수에 의해 충전물이 유실되어 탈락된 것으로 낙석방지망, 낙석방지울타리 등에 의해 도로침범의 위험성은 낮으며, 진전은 미미한 상태이나 주기적인 점검을 통한 주변부 유실발생에 대한 확인 및 추가발생시 뜬돌 제거 등의 조치를 취하는 유지관리가 요구된다.

| 현 황 | 69.158k 낙석방지망내 뜬돌(0.5*0.5*0.3) | 현 황 | 69.158k 낙석방지망내 뜬돌(0.5*0.5*0.3) |
| 원 인 | 심한풍화, 지표수, 충전물유실 | 원 인 | 심한풍화, 지표수, 충전물유실 |

| 대 책 | 주의관찰 후 제거 | 대 책 | 주의관찰 후 제거 |

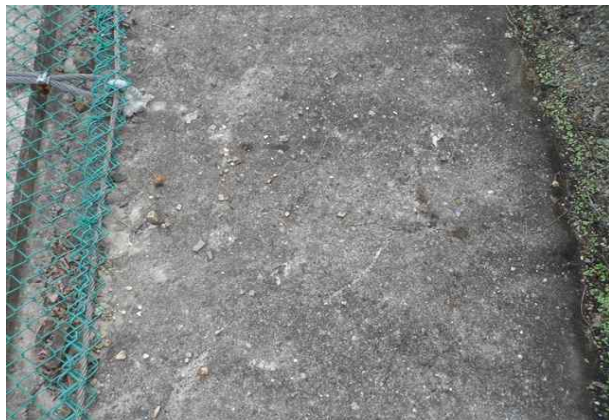
- 기 발생한 손상은 시공당시 다짐미흡으로 압밀작용 부위를 따라 배수로 자중에 의해 발생한 것으로 판단되며, 손상부위로 지표수의 유입으로 인해 손상의 진전이 예상되므로 원활한 배수 및 유지관리를 위해 주입보수가 필요하다.
- 소단배수로 낙석 및 토사퇴적이 일부 발생하였으며, 강우 등에 의한 우수유입시 진전여부에 대한 주의관찰이 요구된다.

| 현 황 | 69.135k 소단배수로 균열(0.3/2.0) | 현 황 | 69.175k 소단배수로 균열(0.3/2.0) |
| 원 인 | 다짐미흡, 배수로 자중, 지표수 유입 | 원 인 | 다짐미흡, 배수로 자중, 지표수 유입 |

| 대 책 | 주입보수 | 대 책 | 주입보수 |

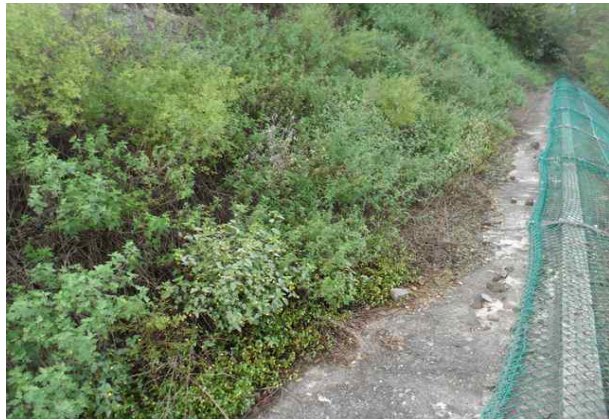
| 현 황 | 69.140k 소단배수로 낙석 및 토사퇴적 | 현 황 | 69.215k 산마루측구 균열(0.3/1.5) |
| 원 인 | 지표수 유입으로 인한 유실 | 원 인 | 다짐미흡, 배수로 자중, 지표수 유입 |

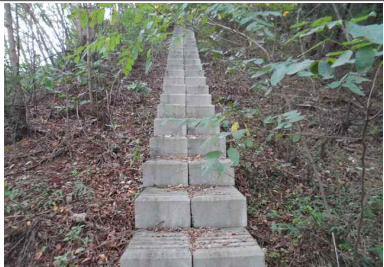
| 구 분 | 점검 결과 | 비고 |
|---|---|---|
| 추락방지시설 | 추락방지시설인 점검계단은 손상이 관찰되지 않은 양호한 상태로, 유지관리에 문제가 없는 것으로 판단된다. | |

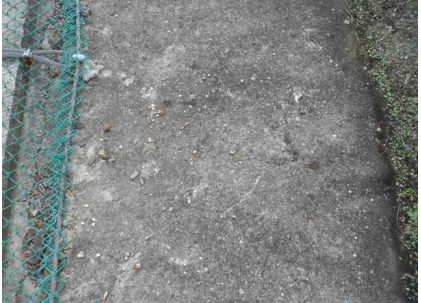
| 구 분 | 중점유지관리 사항 | 현황 사진 |
|---|---|---|
| 배수<br>시설 | <ul style="list-style-type: none"> <li>• 배수로 균열 구간<br/>→ 균열부에 대한 보수가 필요하며, 보수후에도 재손상 발생에 대한 주기적인 점검을 실시하는 유지관리가 필요</li> </ul> | |

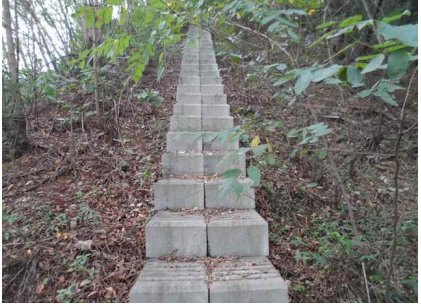
| 구 분 | 중점유지관리 사항 | 현황 사진 |
|---|---|---|
| 보호<br>시설 | <ul style="list-style-type: none"> <li>• 점검계단 식생<br/>→ 원활한 점검 및 유지관리를 위해 식생에 대한 정비가 필요</li> </ul> | |
