## 46. 영천절토46

### 46.1 시설물의 개요

영천절토46은 경상북도 영천시 화산면 효정리(상주영천고속도로 70.050~70.410km)에 위치한 사면으로서 총 연장 360.0m, 높이 47.0m로, 2017년 06월 준공된 절토사면이다. 또한, 준공 이후 별도의 용도변경 없이 공용중이다.

상주영천고속도로 2024~2025년 시설물 안전점검 용역  
(2025년 하반기 정밀안전점검)

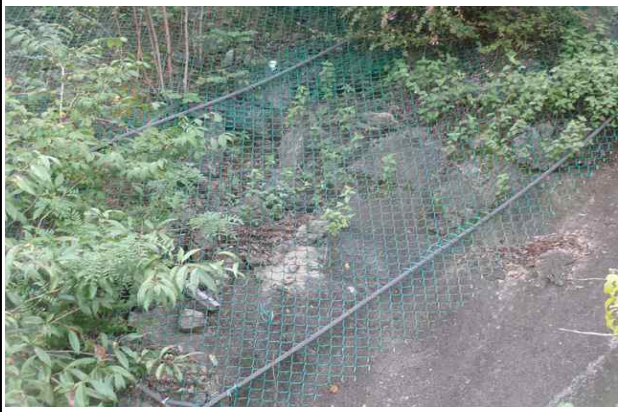
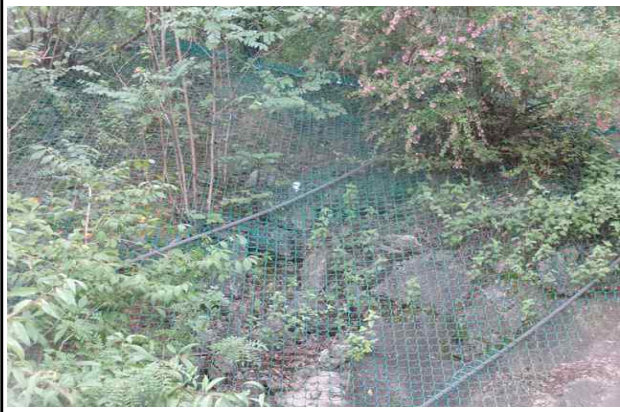
- 사면전반에 걸쳐 보호공, 식생공이 시공되어 있으며, 사면은 전반적으로 양호한 상태로 조사되었다.
- 사면의 노출암을 조사한 결과, 풍화등급은 약한풍화(SW)~심한풍화(HW) 정도로 판단되며, 사면은 전반적으로 낙석방지망, 낙석방지울타리 등의 보호공 설치되어 있으며 이로 인해 풍화 진행에 따른 낙석의 위험성은 낮으나, 지표수유입, 공용기간 증가, 충전물유실 등에 의한 뜬돌(이완암) 유실이 발생할 수 있으므로 주기적인 점검을 통한 손상의 발생여부 확인 등의 주의관찰이 필요하다.
- 금회 외부 우수유입에 의한 70.20k 세굴(3.0X1.0X0.5)이 1개소 확인되었으며, 현재는 경미한 상태로 주기적인 점검을 통한 손상의 진전여부 확인 등의 유지관리가 요구된다.

| 현 황 | 70.200k 1단 세굴(3.0X1.0X0.5) | 현 황 | 70.200k 1단 세굴(3.0X1.0X0.5) |
| 원 인 | 지표수 유입 등 | 원 인 | 지표수 유입 등 |

| 대 책 | 주의관찰 | 대 책 | 주의관찰 |

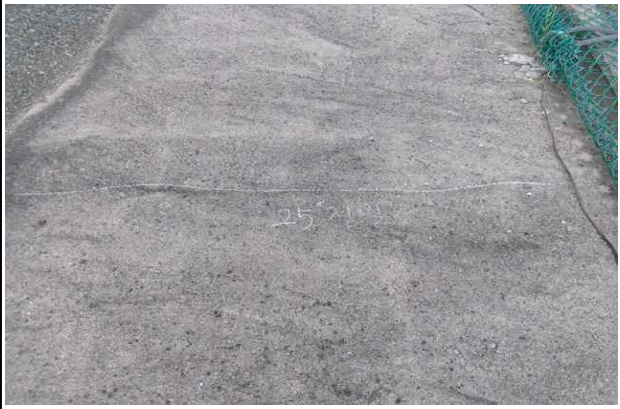
- 배수시설은 소단배수로 및 산마루측구, 수직도수로가 시공되어 있다.
- 소단배수로는 금회 정밀조사로 인한 70.240k(0.5X0.2) 소단배수로 파손이 신규 확인되었고, 기 손상인 70.140k 균열(0.3/40.0), 70.170k 균열(0.3/20.0), 70.210k 균열(0.3/2.0), 70.250k 균열(0.3/15.0)이 조사되었으며, 70.130k, 70.170k 토사퇴적(10.0\*1.0), 70.220k 토사퇴적(15.0\*1.0)이 신규로 조사되었다.
- 상기 발생한 손상은 시공당시 다짐미흡으로 압밀작용 부위를 따라 배수로 자중에 의해 발생된 것으로 판단되며, 손상부위로 지표수의 유입으로 인해 손상의 진전이 예상되므로 원활한 배수 및 유지관리를 위해 보수가 필요하다.

| 현 황 | 70.140k 소단배수로 균열(0.3/40.0) | 현 황 | 70.170k 소단배수로 균열(0.3/20.0) |
| 원 인 | 다짐미흡, 배수로 자중, 지표수 유입 | 원 인 | 다짐미흡, 배수로 자중, 지표수 유입 |

| 대 책 | 주입보수 | 대 책 | 주입보수 |

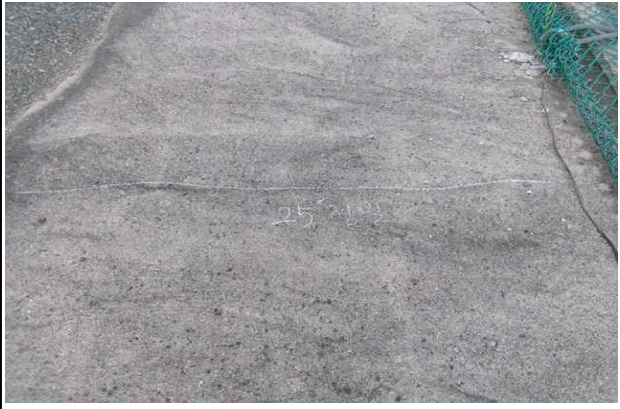
| 현 황 | 70.180k 소단배수로 균열(0.3/3.0) | 현 황 | 70.220k 소단배수로 토사퇴적(L=15.0) |
| 원 인 | 다짐미흡, 배수로 자중, 지표수 유입 | 원 인 | 강우로 인한 침식 |

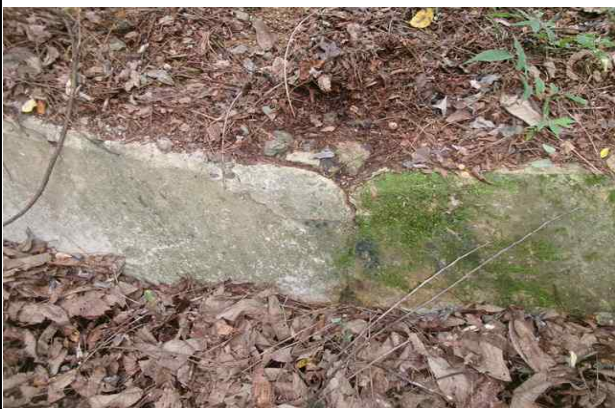
- 배수시설은 소단배수로 및 산마루측구, 수직도수로가 시공되어 있다.
- 소단배수로에 발생한 손상으로는 70.350k 토사퇴적(40.0\*0.5\*0.1), 산마루측구 70.280k 균열(0.5/1.0), 70.300k 균열(0.3/1.0, 0.5/0.5)이 조사되었다.
- 금회 정밀조사로 인한 70.300k 산마루측구 파손(0.3X0.2)이 1개소 발생되었다.

| 현 황 | 70.280k 산마루측구 파손(0.3X0.2) | 현 황 | 70.350k 소단배수로 토사퇴적(40*0.5*0.1) |
| 원 인 | 외부충격 | 원 인 | 심한풍화, 지표수 유입 |

| 대 책 | 단면보수 | 대 책 | 정비 |

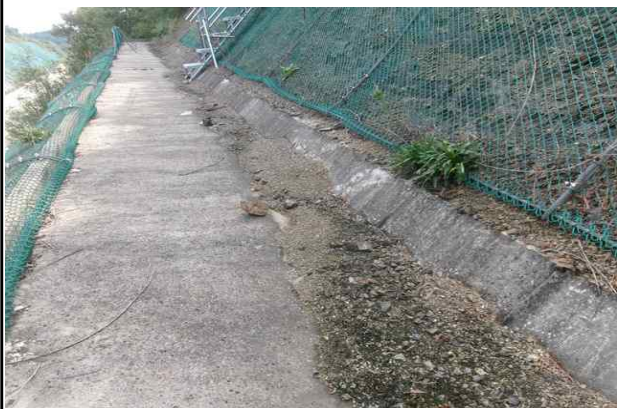
- 상기 발생한 손상은 시공당시 다짐미흡으로 압밀작용 부위를 따라 배수로 자중, 외부충격 등에 의해 발생한 것으로 판단되며, 손상부위로 지표수의 유입으로 인해 손상의 진전이 예상되므로 원활한 배수 및 유지관리를 위해 주입보수, 단면보수가 필요하다.
- 토사퇴적은 상단사면의 심한풍화(HW)에 지표수유입으로 인해 퇴적이 발생하였고, 원활한 배수를 위해 정비가 필요하다.

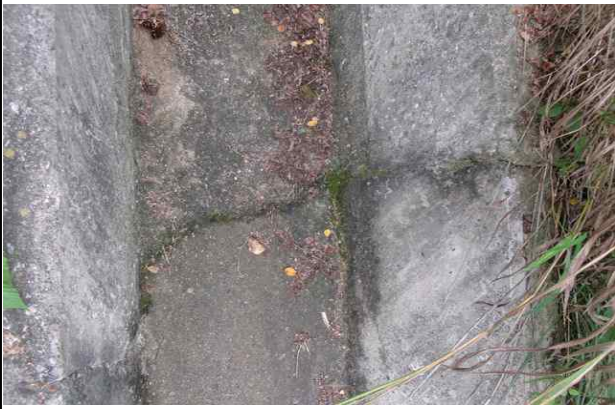
| 현 황 | 70.280k 산마루측구 균열(0.5/1.0) | 현 황 | 70.320k 소단배수로 균열(0.3/3.0) |
| 원 인 | 다짐미흡, 배수로 자중, 지표수 유입 | 원 인 | 다짐미흡, 배수로 자중, 지표수 유입 |

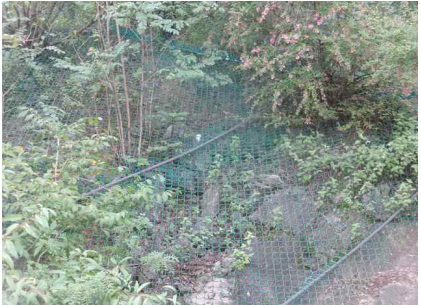
| 구 분 | 중점유지관리 사항 | 현황 사진 |
|---|---|---|
| 사<br>면<br>부 | <ul style="list-style-type: none"> <li>• 풍화구간</li> <li>→ 현재 낙석방지울타리 및 낙석방지망 설치로 안전성에는 문제가 없는 상태이나, 장기공용시 지표수 및 동결융해로 인한 충전물유실이 발생할 수 있으므로, 주기적인 점검으로 통해 손상의 발생유무에 대한 확인</li> </ul> | |

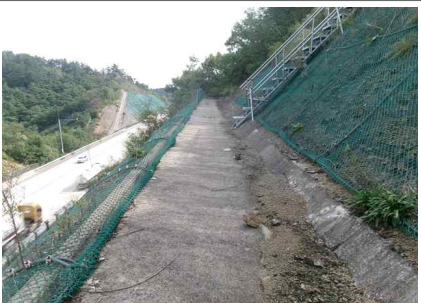
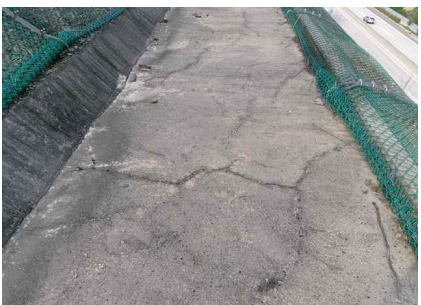
| 구 분 | 중점유지관리 사항 | 현황 사진 |
|---|---|---|
| 배수<br>시설 | <ul style="list-style-type: none"> <li>• 배수로 균열, 토사퇴적 구간</li> <li>→ 손상에 대한 보수가 필요하며, 이후에도 재손상 발생에 대한 주기적인 점검을 실시하는 유지관리가 필요</li> </ul> | <br> |

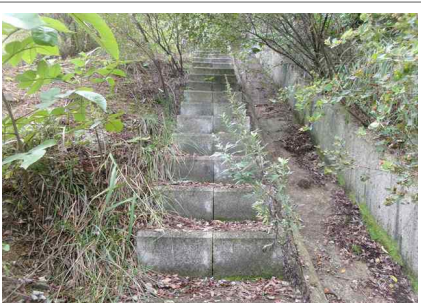
| 구 분 | 중점유지관리 사항 | 현황 사진 |
|---|---|---|
| 보호<br>시설 | <ul style="list-style-type: none"> <li>• 점검계단 식생</li> <li>→ 원활한 점검 및 유지관리를 위해 식생에 대한 정비가 필요</li> </ul> | |
