## 48. 영천절토48

### 48.1 시설물의 개요

영천절토48은 경상북도 영천시 화산면 화산리(상주영천고속도로 71.058~71.178km)에 위치한 사면으로서 총 연장 120.0m, 높이 38.0m로, 2017년 06월 준공된 절토사면이다. 또한, 준공 이후 별도의 용도변경 없이 공용중이다.

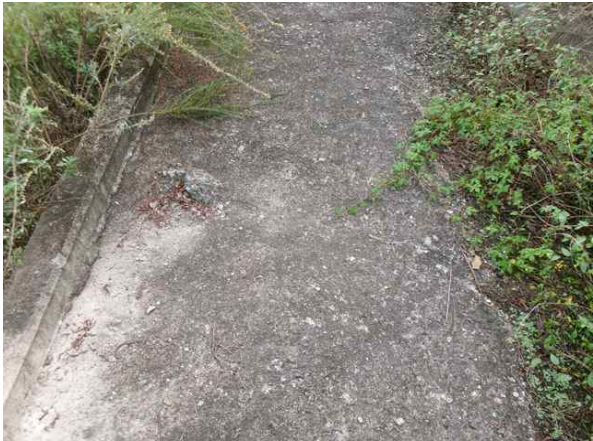
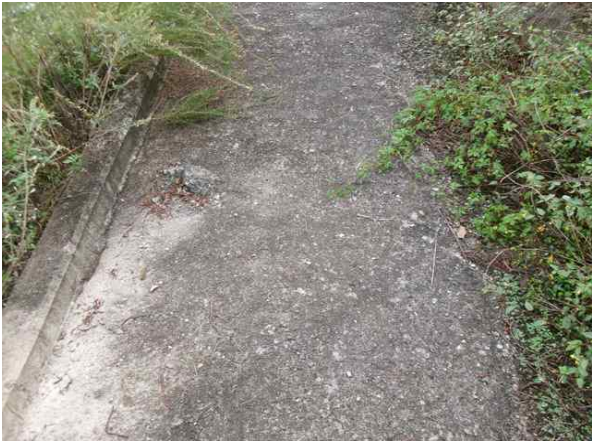
- 배수시설은 소단배수로 및 산마루측구가 시공되어 있다.
- 소단배수로에 71.088k 균열(0.3/2.0\*2ea), 71.125k 표면박리(1.0\*3.0), 산마루측구에 71.135k 균열(0.3/1.5), 71.165k 파손(0.2\*0.2), 71.078k 소단배수로 토사퇴적(1.0\*10.0)이 조사되었다.
- 금회 점검결과, 기 손상인 균열 1개소, 소단배수로 표면박리, 측구 파손이 조사되었고, 1소단배수로 토사퇴적이 신규 확인되었다.

- 상기 발생한 손상은 시공당시 다짐미흡으로 압밀작용 부위를 따라 배수로 자중에 의해 발생된 것으로 판단되며, 손상부위로 지표수의 유입으로 인해 손상의 진전이 예상되므로 원활한 배수 및 유지관리를 위해 주입보수가 필요하다.

| 현 황 | 71.088k 소단배수로 균열(0.3/2.0) | 현 황 | 71.088k 소단배수로 균열(0.3/2.0) |
| 원 인 | 다짐미흡, 배수로 자중, 지표수 유입 | 원 인 | 다짐미흡, 배수로 자중, 지표수 유입 |

| 대 책 | 주입보수 | 대 책 | 주입보수 |

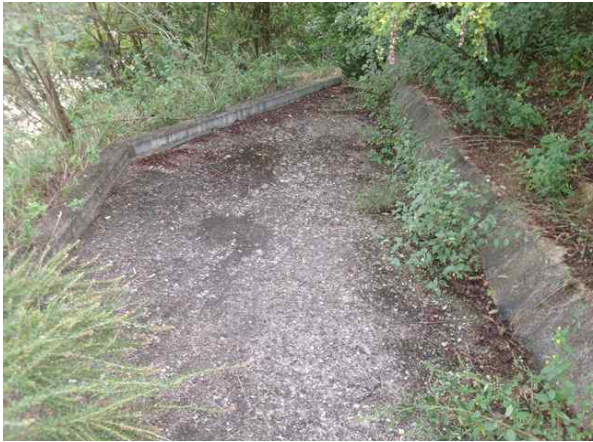
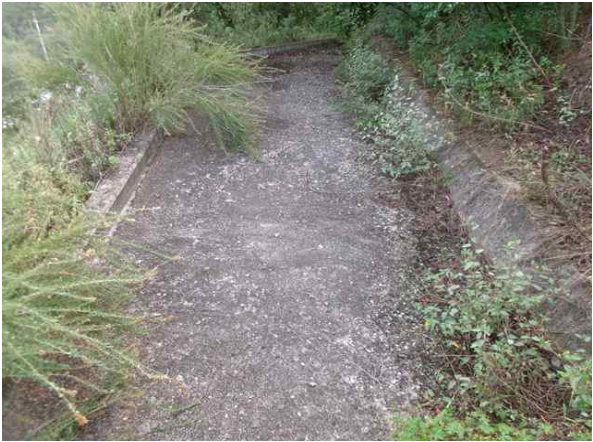
| 현 황 | 71.120k 소단배수로 표면박리 | 현 황 | 71.120k 소단배수로 표면박리 |
| 원 인 | 공용년수 증가, 재료열화 | 원 인 | 공용년수 증가, 재료열화 |

| 대 책 | 단면보수 | 대 책 | 단면보수 |

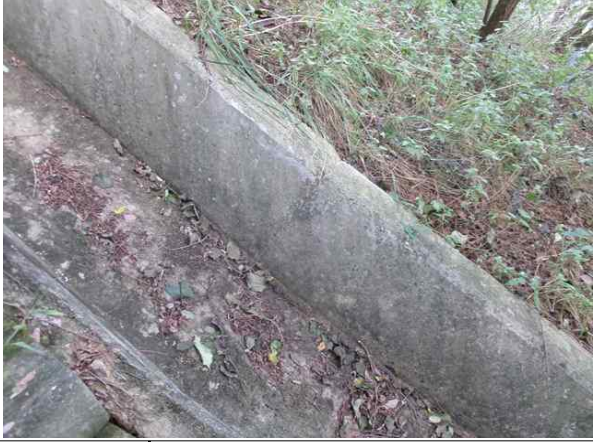
| 현 황 | 71.120k 산마루측구 균열(0.3/1.5) | 현 황 | 71.150k 산마루측구 파손(0.2*0.2) |
| 원 인 | 다짐미흡, 배수로 자중, 지표수 유입 | 원 인 | 우각부 손상, 재료열화 |

| 대 책 | 주입보수 | 대 책 | 단면보수 |

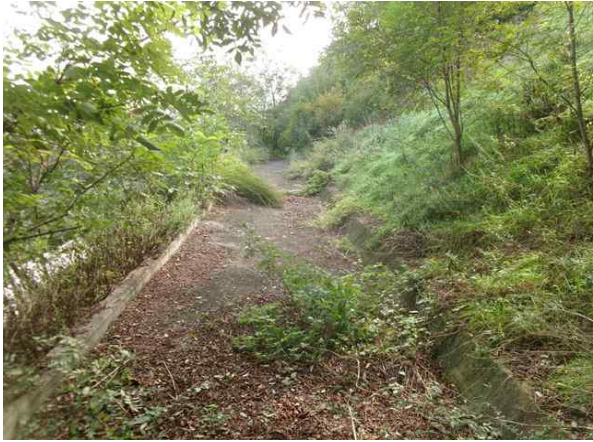
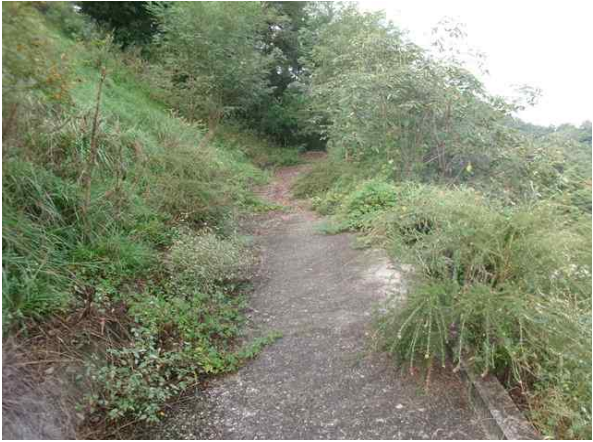
| 현 황 | 71.078k 1소단배수로 토사퇴적(1.0*10.0) | 현 황 | 71.078k 1소단배수로 토사퇴적(1.0*10.0) |
| 원 인 | 지표수 유입, 공용중 열화 | 원 인 | 지표수 유입, 공용중 열화 |

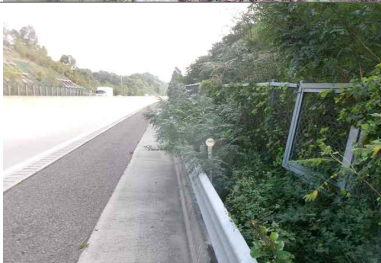
| 구 분 | 점검 결과 | 비고 |
|---|---|---|
| 도로부 포장 | 도로부 포장은 조사결과 손상이 관찰되지 않아 차량 주행에 특별한 문제가 없는 것으로 판단된다. | |

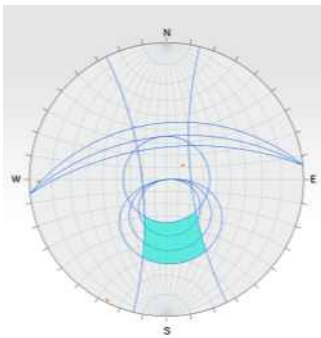
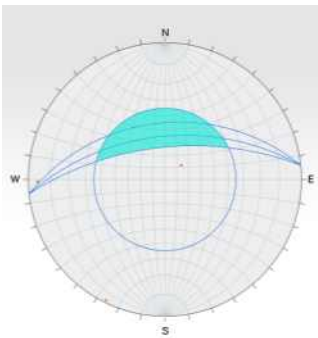
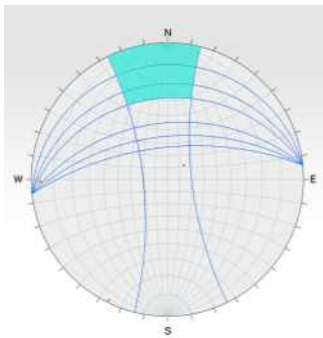
| 구 분 | | J1 | J2 | J3 | 절리상태 점수 | | |
|---|---|---|---|---|---|---|---|
| 안정 | | 안정 | | 안정 | | | |
| <ul style="list-style-type: none"><li>● 평면파괴 영역에 절리군의 극점이 분포하고 있지 않음</li><li>● 썩기파괴 영역에 절리군의 극점이 분포하고 있지 않음</li><li>● 전도파괴 영역에 절리군의 극점이 분포하고 있지 않음</li></ul> | | | | | | | |

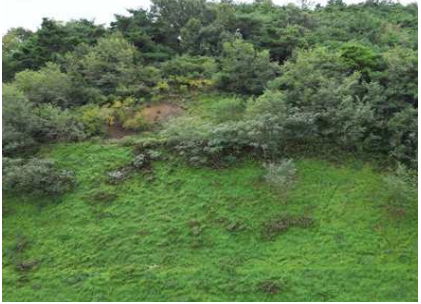
| 구 분 | 중점유지관리 사항 | 현황 사진 |
|---|---|---|
| 사<br>면<br>부 | <ul style="list-style-type: none"> <li>식생구간<br/>→ 현재 사면 전국간에 식생공이 시공되어, 육안 조사가 불능한 상태이나, 파괴징후 및 파괴현황은 관찰되지 않은 것으로 확인됨. 파괴 징후 및 파괴현황에 대한 세심한 주의관찰이 필요</li> </ul> | |

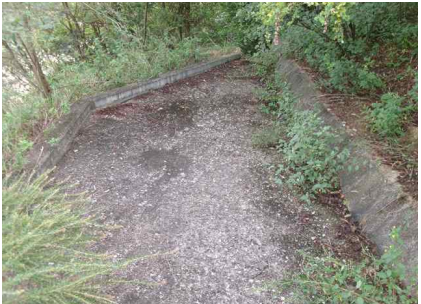
| 구 분 | 중점유지관리 사항 | 현황 사진 |
|---|---|---|
| 배수<br>시설 | <ul style="list-style-type: none"> <li>배수로 균열, 파손 구간<br/>→ 균열부에 대한 보수가 필요하며, 보수후에도 재손상 발생에 대한 주기적인 점검을 실시하는 유지관리가 필요</li> </ul> | |

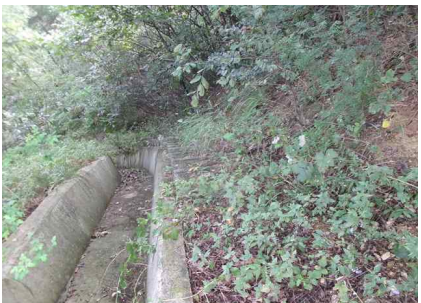
| 구 분 | 중점유지관리 사항 | 현황 사진 |
|---|---|---|
| 보호<br>시설 | <ul style="list-style-type: none"> <li>점검계단 식생<br/>→ 원활한 점검 및 유지관리를 위해 식생에 대한 정비가 필요</li> </ul> | |
