## 49. 상주절토49

### 49.1 시설물의 개요

상주절토49는 경상북도 영천시 화산면 화산리(상주영천고속도로 71.058~71.198km)에 위치한 사면으로서 총 연장 140.0m, 높이 32.0m로, 2017년 06월 준공된 절토사면이다. 또한, 준공 이후 별도의 용도변경 없이 공용중이다.

2025년 정밀안전점검(금회)

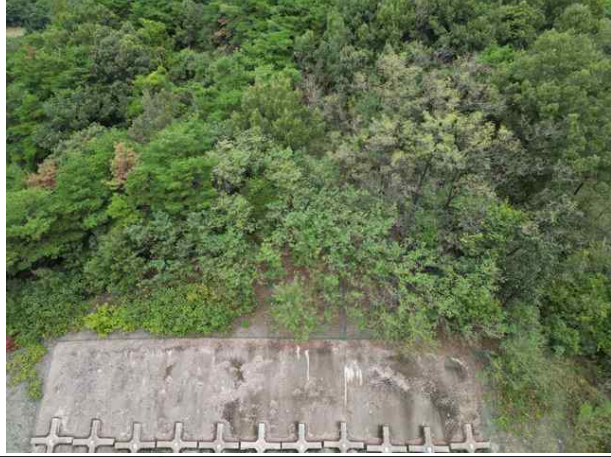
| 현 황 | 상부자연사면 전경 | 현 황 | 점검계단 전경 |
| 원 인 | 상태양호 | 원 인 | 상태양호 |

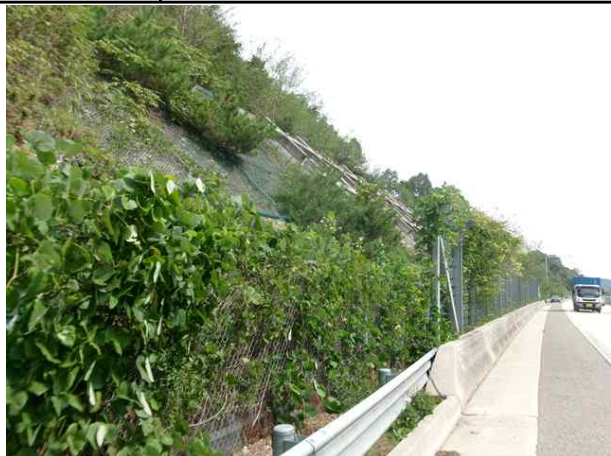
- 사면하부는 L형측구, 낙석방지울타리 등이 설치되어있으며, 구조물의 변형 및 파손 등의 손상이 없는 전반적으로 양호한 상태이다. 이격거리는 0.5~1.0m정도의 거리를 유지하고 있다.

| 현 황 | 하단(이격부) 전경 | 현 황 | 숏크리트+격자블럭 전경 |
| 원 인 | 상태양호 | 원 인 | 상태양호 |

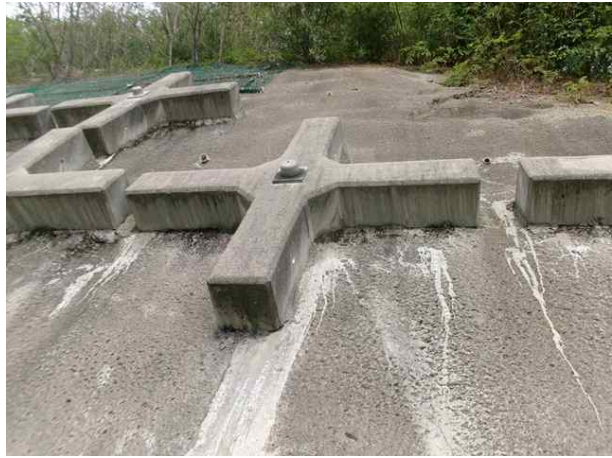
| 현 황 | 격자블럭 전경 | 현 황 | 점검계단 전경 |
| 원 인 | 상태양호 | 원 인 | 상태양호 |

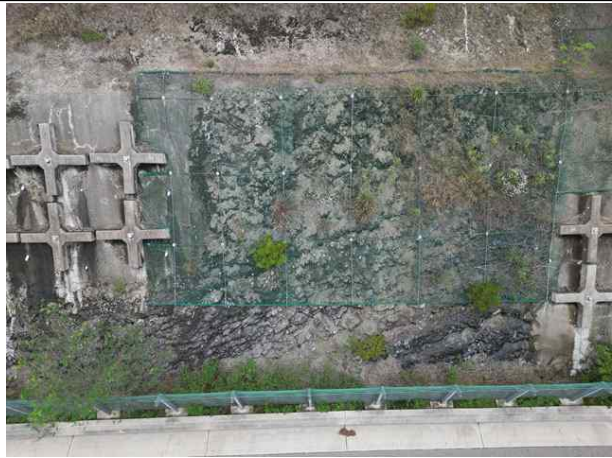
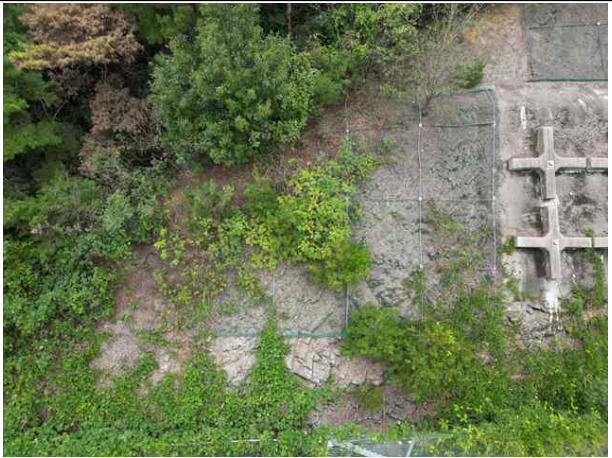
| 구 분 | 점검 결과 | 보수·보강 방안 |
|---|---|---|
| 결과요약 | 금회 점검결과, 사면 전반에 걸쳐 보호시설이 설치되어 있으며, 풍화등급은 약한풍화(SW) ~ 심한풍화(HW) 정도이다. 상부자연사면 및 사면부는 손상이 없는 상태이며, 심한풍화는 낙석방지망 및 낙석방지울타리 설치로 인해 위험성은 낮으나, 공용기간 증가에 따른 지표수유입, 충전물유실 등이 발생할 수 있으므로, 주의관찰이 요망된다. 배수시설은 없는 것으로 조사되었으며, 사면보호/보강시설은 기능발휘에 큰 문제가 없는 상태로 조사되었다. | |

| 현 황 | 1단 HW전경 | 현 황 | 1단 HW전경 |

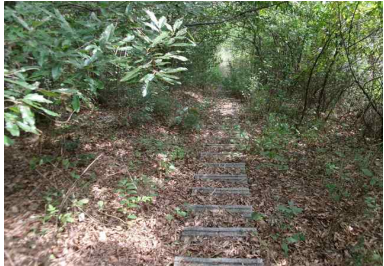
| 구 분 | 점검 결과 | 비고 |
|---|---|---|
| 추락방지시설 | 추락방지시설인 점검계단은 손상이 관찰되지 않은 양호한 상태로, 유지관리에 문제가 없는 것으로 판단된다. | |

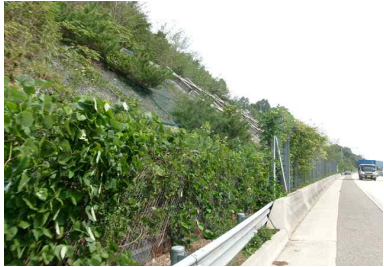
| 구 분 | 점검 결과 | 비고 |
|---|---|---|
| 도로부 포장 | 도로부 포장은 조사결과 손상이 관찰되지 않아 차량 주행에 특별한 문제가 없는 것으로 판단된다. | |

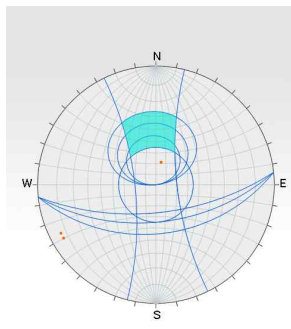
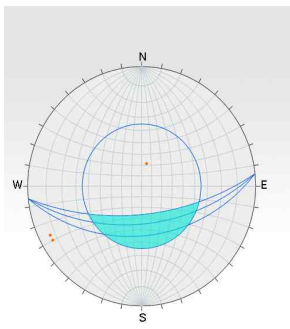
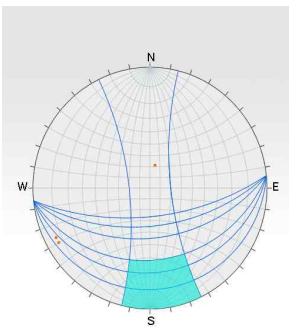
| 구 분 | | J1 | J2 | J3 | 절리상태 점수 | | |
|---|---|---|---|---|---|---|---|
| 안정 | | 안정 | | 안정 | | | |
| <ul style="list-style-type: none"><li>● 평면파괴 영역에 절리군의 극점이 분포하고 있지 않음</li><li>● 썩기파괴 영역에 절리군의 극점이 분포하고 있지 않음</li><li>● 전도파괴 영역에 절리군의 극점이 분포하고 있지 않음</li></ul> | | | | | | | |

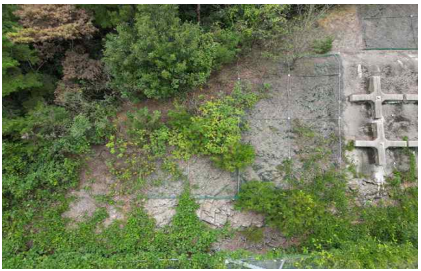
| 구 분 | 중점유지관리 사항 | 현황 사진 |
|---|---|---|
| 사<br>면<br>부 | <ul style="list-style-type: none"> <li>· 심한풍화구간</li> <li>→ 현재 낙석방지울타리 및 낙석방지망 설치로 안전성에는 문제가 없는 상태이나, 장기공용시 지표수 및 동결융해로 인한 충전물유실이 발생할 수 있으므로, 주기적인 점검으로 통해 손상의 발생유무에 대한 확인</li> </ul> | |

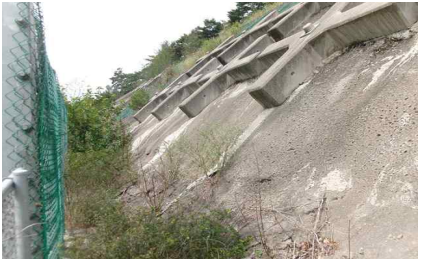
| 구 분 | 중점유지관리 사항 | 현황 사진 |
|---|---|---|
| 보<br>호<br>시<br>설 | <ul style="list-style-type: none"> <li>· 하단부 식생</li> <li>→ 원활한 점검 및 유지관리를 위해 식생에 대한 정비가 필요</li> </ul> | |
