# 51. 영천절토51

### 51.1 시설물의 개요

영천절토51은 경상북도 영천시 화산면 화산리(상주영천고속도로 72.378~72.558km)에 위치한 사면으로서 총 연장 180.0m, 높이 34.0m로, 2017년 06월 준공된 절토사면이다.

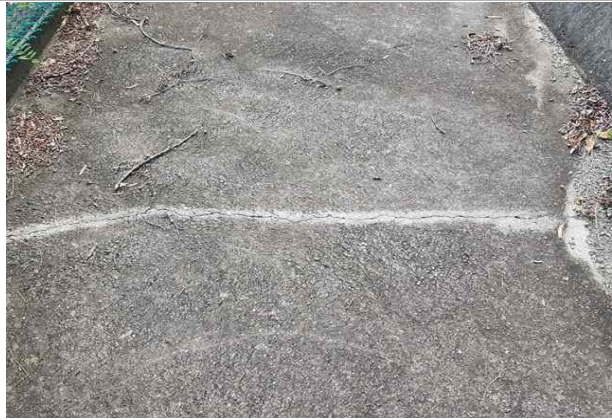
- 25년 상반기 정기안전점검시 산마루측구 균열이 추가 조사되었으며, 기존손상 중 균열의 폭 및 길이증가는 없는 것으로 확인되었다. 상기 발생한 손상 및 신규 손상은 시공당시 다짐미흡으로 압밀작용 부위를 따라 배수로 자중에 의해 발생한 것으로 판단되며, 손상부위로 지표수의 유입으로 인해 손상의 진전이 예상되므로 원활한 배수 및 유지관리를 위해 주입보수가 필요하다.

| 현 황 | 72.458k 소단배수로 균열(1.0/3.0) | 현 황 | 72.498k 소단배수로 균열(0.3/1.0*5ea) |
| 원 인 | 다짐미흡, 배수로 자중, 지표수 유입 | 원 인 | 다짐미흡, 배수로 자중, 지표수 유입 |

| 대 책 | 주입보수 | 대 책 | 주입보수 |

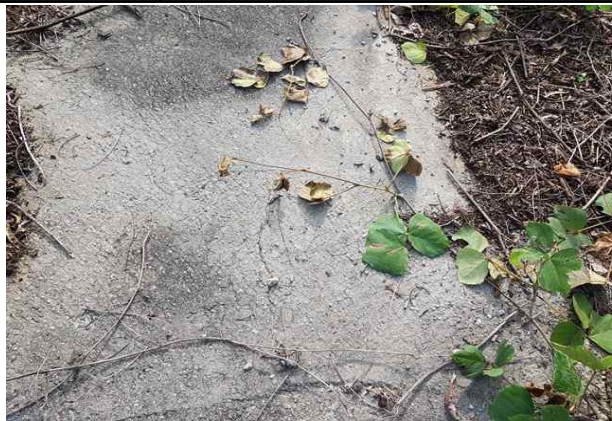
| 현 황 | 72.380k 산마루측구 균열(0.3/0.5) | 현 황 | 72.378k 산마루측구 균열(0.3/0.5) |
| 원 인 | 다짐미흡, 배수로 자중, 지표수 유입 | 원 인 | 다짐미흡, 배수로 자중, 지표수 유입 |

| 대 책 | 주입보수 | 대 책 | 주입보수 |

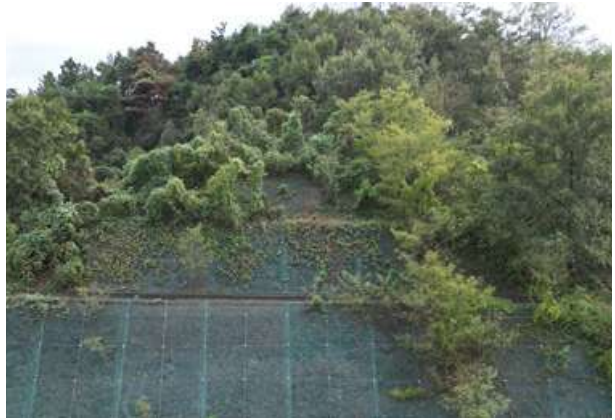
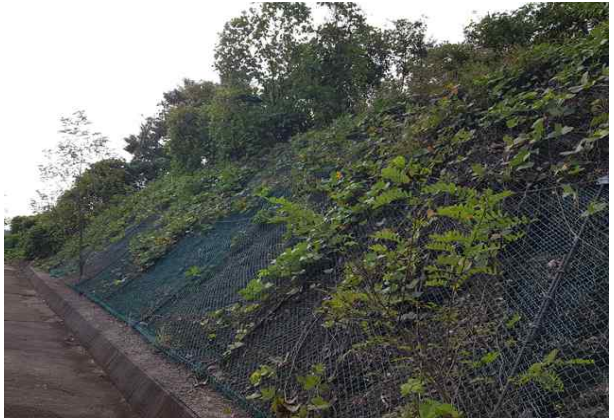
| 현 황 | 3단 심한풍화 | 현 황 | 3단 심한풍화 |
| 원 인 | 풍화 | 원 인 | 풍화 |

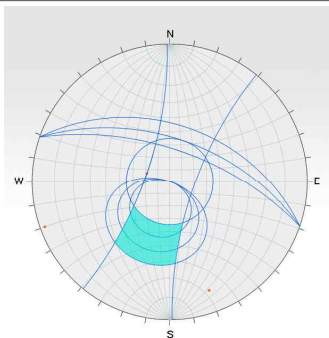
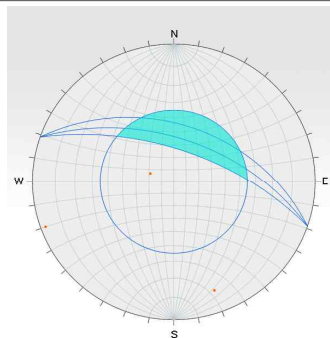
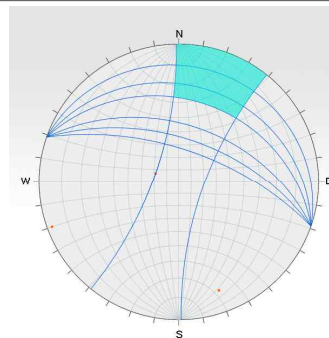
| 구 분 | | J1 | J2 | J3 | 절리상태 점수 | | |
|---|---|---|---|---|---|---|---|
| 안정 | | 안정 | | 안정 | | | |
| <ul style="list-style-type: none"><li>● 평면파괴 영역에 절리군의 극점이 분포하고 있지 않음</li><li>● 썩기파괴 영역에 절리군의 극점이 분포하고 있지 않음</li><li>● 전도파괴 영역에 절리군의 극점이 분포하고 있지 않음</li></ul> | | | | | | | |

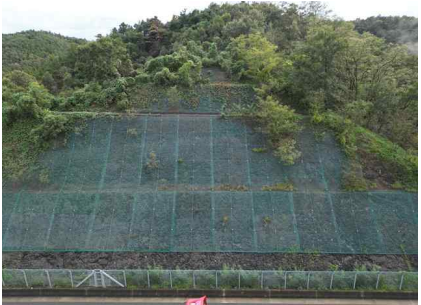
| 구 분 | 중점유지관리 사항 | 현황 사진 |
|---|---|---|
| 사<br>면<br>부 | <ul style="list-style-type: none"> <li>• 심한풍화구간<br/>→ 현재 낙석방지울타리 및 낙석방지망 설치로 안전성에는 문제가 없는 상태이나, 장기공용시 지표수 및 동결융해로 인한 충전물유실이 발생할 수 있으므로, 주기적인 점검으로 통해 손상의 발생유무에 대한 확인</li> </ul> | |

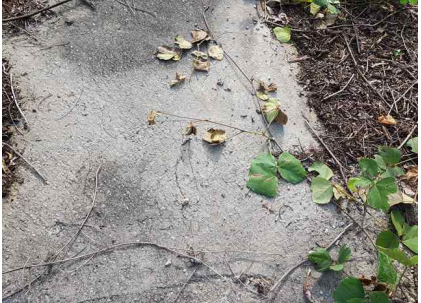
| 구 분 | 중점유지관리 사항 | 현황 사진 |
|---|---|---|
| 배수<br>시설 | <ul style="list-style-type: none"> <li>• 배수로 균열 구간<br/>→ 균열부에 대한 보수가 필요하며, 이후에도 재손상 발생에 대한 주기적인 점검을 실시하는 유지관리가 필요</li> </ul> | |

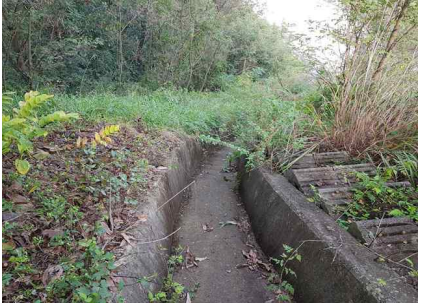
| 구 분 | 중점유지관리 사항 | 현황 사진 |
|---|---|---|
| 보호<br>시설 | <ul style="list-style-type: none"> <li>• 점검계단 식생<br/>→ 원활한 점검 및 유지관리를 위해 식생에 대한 정비가 필요</li> </ul> | |
