## 53. 영천절토53

### 53.1 시설물의 개요

영천절토53은 경상북도 영천시 화산면 화산리(상주영천고속도로 73.418~73.558km)에 위치한 사면으로서 총 연장 140.0m, 높이 36.0m로, 2017년 06월 준공된 절토사면이다. 또한, 준공 이후 별도의 용도변경 없이 공용중이다.

2025년 정밀안전점검(금회)

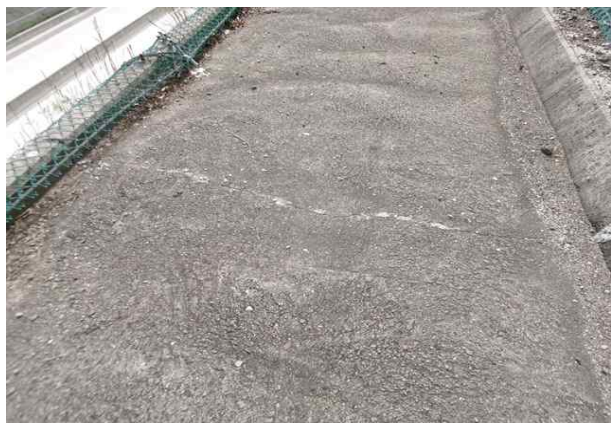
- 배수시설은 소단배수로 및 산마루측구가 시공되어 있다.
- 상기 발생한 손상은 시공당시 다짐미흡으로 압밀작용 부위를 따라 배수로 자중에 의해 발생된 73.450k 균열(0.3/2.0), 73.458k 균열(0.3/2.0), 73.468k 균열(0.3/2.0\*3ea), 73.498k 균열(0.5/2.0\*2ea)이 조사되었다, 손상부위로 지표수의 유입으로 인해 손상의 진전이 예상되므로 원활한 배수 및 유지관리를 위해 주입보수가 필요하다.

| 현 황 | 73.450k 소단배수로 재균열(0.3/2.0) | 현 황 | 73.470k 소단배수로 재균열(0.3/2.0) |
| 원 인 | 다짐미흡, 배수로 자중, 지표수 유입 | 원 인 | 다짐미흡, 배수로 자중, 지표수 유입 |

| 대 책 | 주입보수 | 대 책 | 주입보수 |

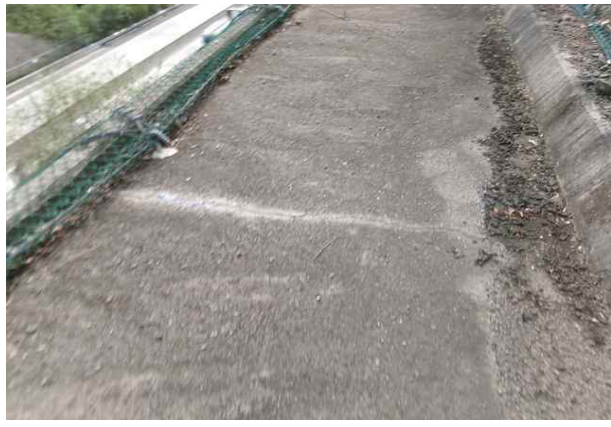
| 현 황 | 73.490k 소단배수로 재균열(0.3/2.0) | 현 황 | 73.500k 소단배수로 재균열(0.3/2.0) |
| 원 인 | 다짐미흡, 배수로 자중, 지표수 유입 | 원 인 | 다짐미흡, 배수로 자중, 지표수 유입 |

| 대 책 | 주입보수 | 대 책 | 주입보수 |

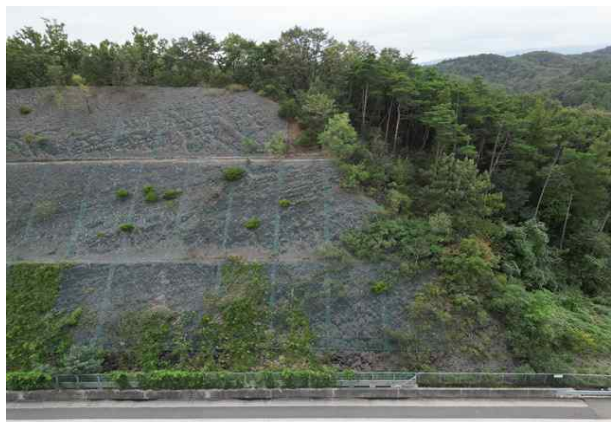
- 사면전반에 걸쳐 보호공, 식생공이 시공되어 있으며, 양호한 상태로 확인되었다.
- 노출암을 확인한 결과, 풍화등급은 보통풍화(MW)~심한풍화(HW) 정도로 판단된다. 점검결과, 식생공의 식생활착 상태는 양호한 편이고, 낙석방지망 내 퇴적되었고 보통풍화(MW)~심한풍화(HW) 및 반복적인 동결융해, 지표수에 의한 충전물이 유실되어 73.450k 부근에 망내 퇴적(1.0\*1.0)이 조사되었다. 낙석방지망 및 낙석방지울타리 설치로 인해 낙석의 위험성은 낮으나, 공용기간 증가 및 지표수유입, 충전물유실 등에 의해 추가적인 뜬돌(이완암) 발생 및 신규 손상이 발생 할 수 있으므로 주기적인 점검을 통하여 손상의 진전 및 신규시 보강 등의 유지관리가 필요하다.

| 현 황 | 1단 망내 뜯돌 퇴적 | 현 황 | 2단 심한풍화 |
| 원 인 | 반복적 동결융해, 공용중 열화 등 | 원 인 | 반복적 동결융해, 공용중 열화 등 |

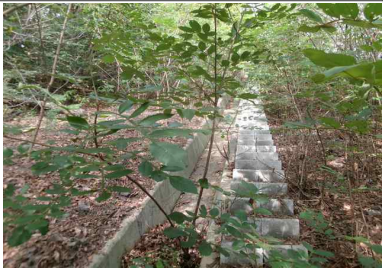
| 구 분 | 점검 결과 | 비고 |
|---|---|---|
| 추락방지시설 | 추락방지시설인 점검계단은 손상이 관찰되지 않은 양호한 상태로, 유지관리에 문제가 없는 것으로 판단된다. | |

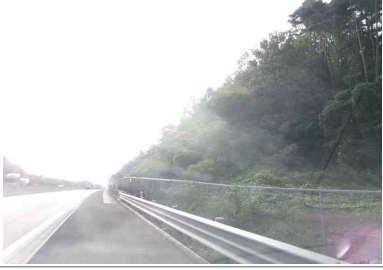
| 구 분 | 점검 결과 | 비고 |
|---|---|---|
| 도로부 포장 | 도로부 포장은 조사결과 손상이 관찰되지 않아 차량 주행에 특별한 문제가 없는 것으로 판단된다. | |

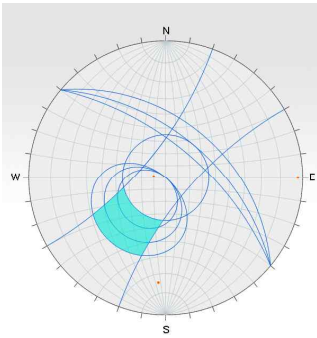
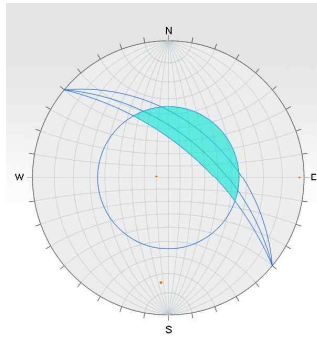
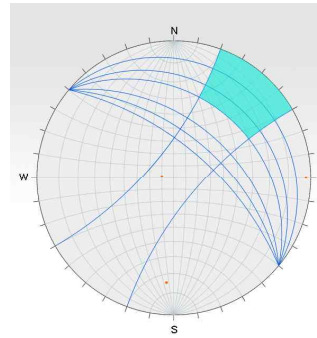
| 구 분 | | J1 | J2 | J3 | 절리상태 점수 | | |
|---|---|---|---|---|---|---|---|
| 안정 | | 안정 | | 안정 | | | |
| <ul style="list-style-type: none"><li>● 평면파괴 영역에 절리군의 극점이 분포하고 있지 않음</li><li>● 썰기파괴 영역에 절리군의 극점이 분포하고 있지 않음</li><li>● 전도파괴 영역에 절리군의 극점이 분포하고 있지 않음</li></ul> | | | | | | | |

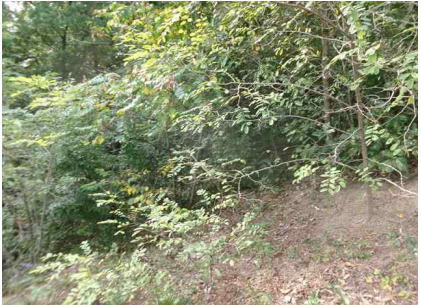
| 구 분 | 중점유지관리 사항 | 현황 사진 |
|---|---|---|
| 사<br>면<br>부 | <ul style="list-style-type: none"> <li>• 보통풍화~심한풍화구간</li> <li>→ 현재 망내퇴적이 일부 조사되었고 낙석방지울타리 및 낙석방지망 설치로 안전성에는 문제가 없는 상태이나, 장기공용시 지표수 및 동결융해로 인한 충전물유실이 발생할 수 있으므로, 주기적인 점검으로 통해 손상의 발생유무에 대한 확인</li> </ul> | |

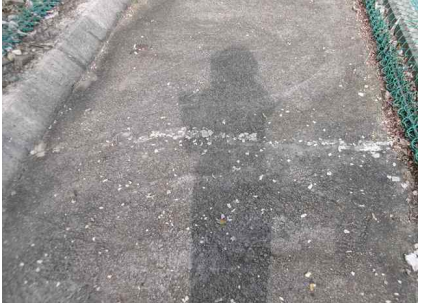
| 구 분 | 중점유지관리 사항 | 현황 사진 |
|---|---|---|
| 배수<br>시설 | <ul style="list-style-type: none"> <li>• 배수로 균열 구간</li> <li>→ 균열부에 대한 보수가 필요하며, 보수후에도 재손상 발생에 대한 주기적인 점검을 실시하는 유지관리가 필요</li> </ul> | |

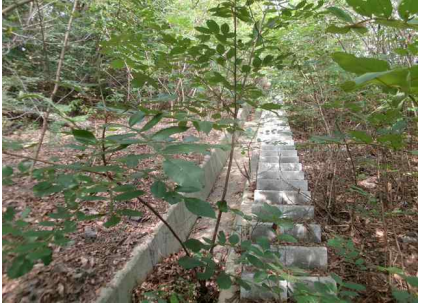
| 구 분 | 중점유지관리 사항 | 현황 사진 |
|---|---|---|
| 보호<br>시설 | <ul style="list-style-type: none"> <li>• 점검계단 식생</li> <li>→ 원활한 점검 및 유지관리를 위해 식생에 대한 정비가 필요</li> </ul> | |
