## 54. 영천절토54

### 54.1 시설물의 개요

영천절토54는 경상북도 영천시 화산면 가상리(상주영천고속도로 74.338~74.518km)에 위치한 사면으로서 총 연장 180.0m, 높이 49.0m로, 2017년 06월 준공된 절토 사면이다. 또한, 준공 이후 별도의 용도변경 없이 공용중이다.

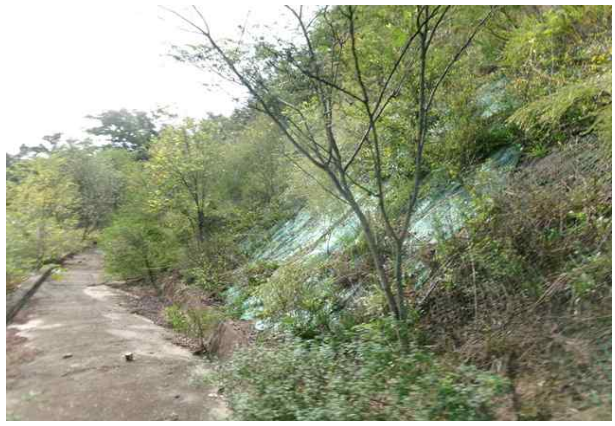
| 현 황 | 74.450k 5단 표층유실(10.0*5.0) 임시보수 | 현 황 | 74.468k 3단 표층유실(20.0*10.0) 임시보수 |
| 원 인 | 지표수 유입 | 원 인 | 지표수 유입 |

| 대 책 | 주의관찰 후 보호공 설치 | 대 책 | 주의관찰 후 보호공 설치 |

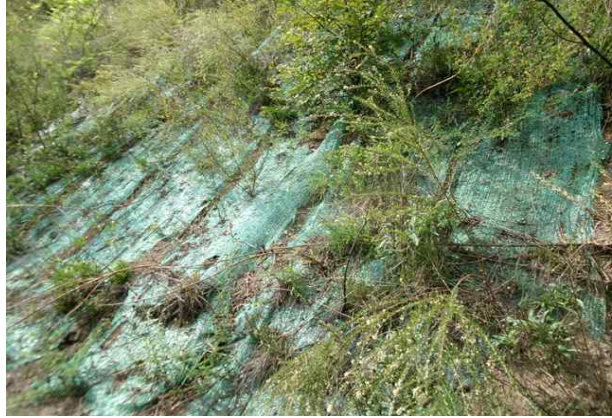
| 현 황 | 74.450k 5단 표층유실(10.0*5.0) 임시보수 | 현 황 | 74.468k 소단배수로 토사퇴적(10.0*0.5*0.1) |
| 원 인 | 지표수 유입 | 원 인 | 지표수유입, 표층유실 |

| 대 책 | 주의관찰 후 보호공 설치 | 대 책 | 정비 |

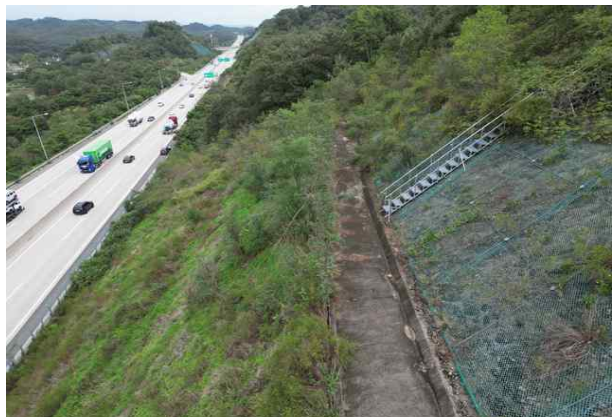
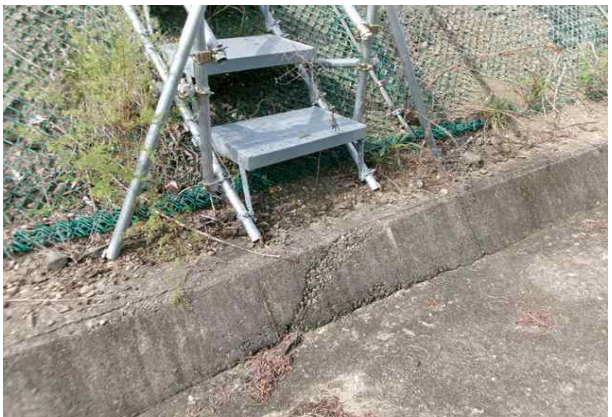
| 현 황 | 74.430k 소단배수로 재료분리(0.5*0.5) | 현 황 | 74.430k 소단배수로 재료분리(0.5*0.5) |
| 원 인 | 다짐미흡 | 원 인 | 다짐미흡 |

| 대 책 | 단면보수 | 대 책 | 단면보수 |

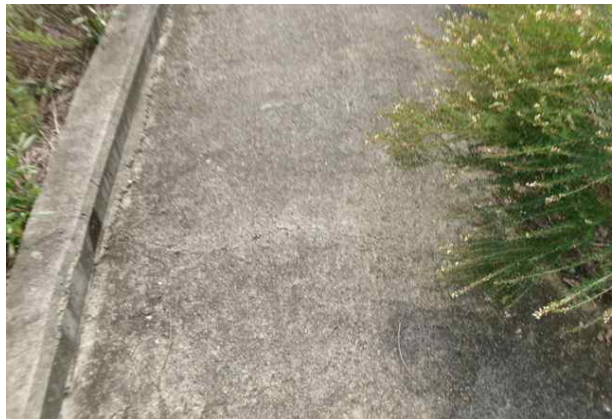
| 현 황 | 74.408k 소단배수로 균열(0.3/3.0) | 현 황 | 74.418k 소단배수로 균열(0.3/0.5) |
| 원 인 | 다짐미흡, 배수로 자중, 지표수 유입 | 원 인 | 다짐미흡, 배수로 자중, 지표수 유입 |

| 대 책 | 주입보수 | 대 책 | 주입보수 |

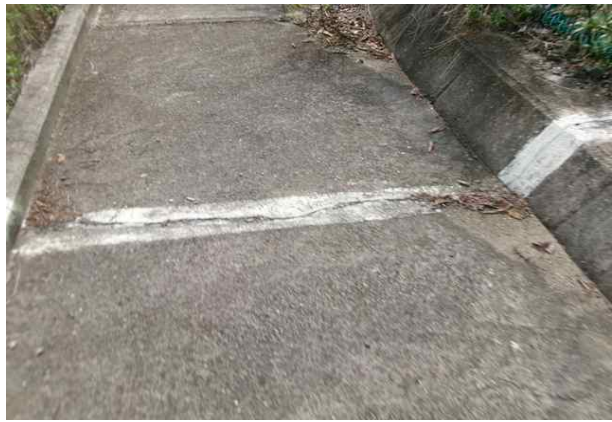
| 현 황 | 74.388k 소단배수로 균열(0.3/3.0) | 현 황 | 74.478k 소단배수로 균열(0.3/3.0*2EA) |
| 원 인 | 다짐미흡, 배수로 자중, 지표수 유입 | 원 인 | 다짐미흡, 배수로 자중, 지표수 유입 |

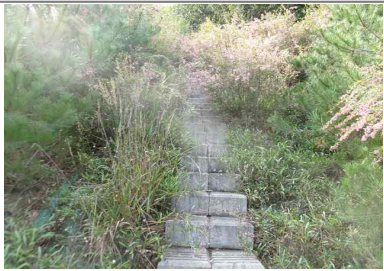
| 구 분 | 점검 결과 | 비고 |
|---|---|---|
| 추락방지시설 | 추락방지시설인 점검계단은 손상이 관찰되지 않은 양호한 상태로, 유지관리에 문제가 없는 것으로 판단된다. | |

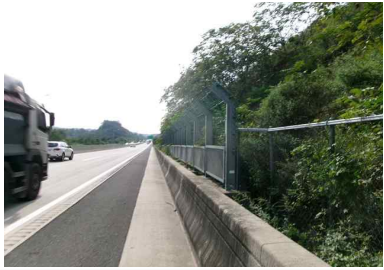
| 구 분 | 점검 결과 | 비고 |
|---|---|---|
| 도로부 포장 | 도로부 포장은 조사결과 손상이 관찰되지 않아 차량 주행에 특별한 문제가 없는 것으로 판단된다. | |

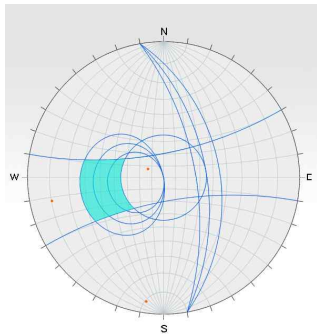
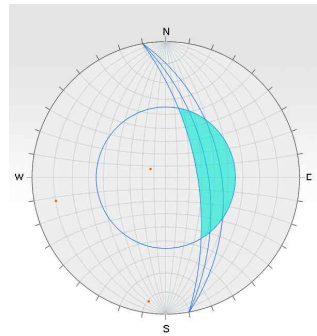
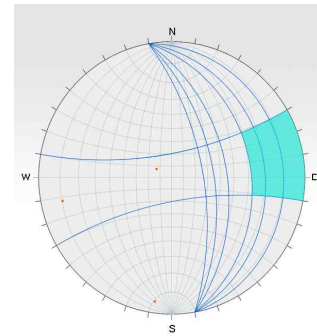
| 구 분 | | J1 | J2 | J3 | 절리상태 점수 | | |
|---|---|---|---|---|---|---|---|
| 안정 | | 안정 | | 안정 | | | |
| <ul style="list-style-type: none"><li>● 평면파괴 영역에 절리군의 극점이 분포하고 있지 않음</li><li>● 썩기파괴 영역에 절리군의 극점이 분포하고 있지 않음</li><li>● 전도파괴 영역에 절리군의 극점이 분포하고 있지 않음</li></ul> | | | | | | | |

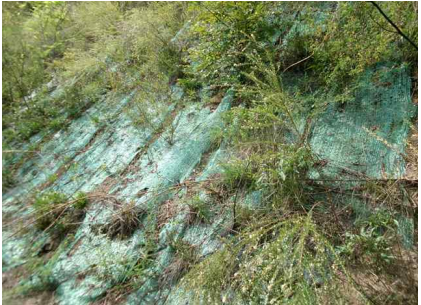
| 구 분 | 중점유지관리 사항 | 현황 사진 |
|---|---|---|
| 사<br>면<br>부 | <ul style="list-style-type: none"> <li>표층유실 임시보수, 풍화구간</li> <li>→ 현재 낙석방지울타리 및 낙석방지망 설치로 안전성에는 문제가 없는 상태이나, 장기공용시 지표수 및 동결융해로 인한 표층유실, 충전물유실이 발생할 수 있으므로, 주기적인 점검으로 통해 손상의 발생유무에 대한 확인</li> </ul> | |

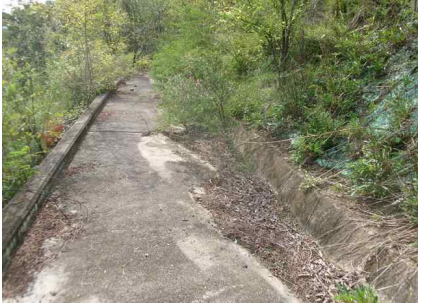
| 구 분 | 중점유지관리 사항 | 현황 사진 |
|---|---|---|
| 배수<br>시설 | <ul style="list-style-type: none"> <li>배수로 균열, 토사퇴적 구간</li> <li>→ 정비가 필요하며, 이후에도 재손상 발생에 대한 주기적인 점검을 실시하는 유지관리가 필요</li> </ul> | |

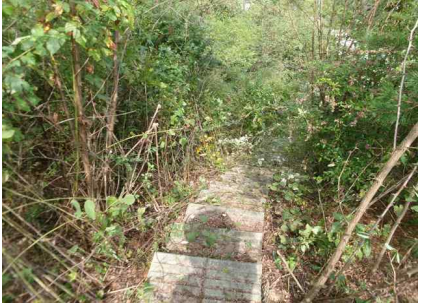
| 구 분 | 중점유지관리 사항 | 현황 사진 |
|---|---|---|
| 보호<br>시설 | <ul style="list-style-type: none"> <li>점검계단 식생</li> <li>→ 원활한 점검 및 유지관리를 위해 식생에 대한 정비가 필요</li> </ul> | |
