## 55. 영천절토55

### 55.1 시설물의 개요

영천절토55는 경상북도 영천시 화산면 가상리(상주영천고속도로 74.758~74.938km)에 위치한 사면으로서 총 연장 180.0m, 높이 39.0m로, 2017년 06월 준공된 절토사면이다. 또한, 준공 이후 별도의 용도변경 없이 공용중이다.

2025년 정밀안전점검 (금회)

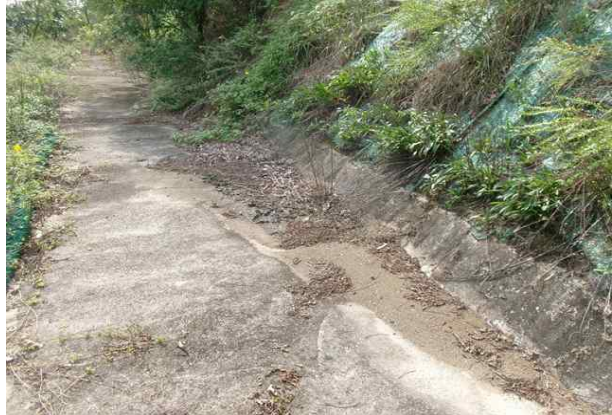
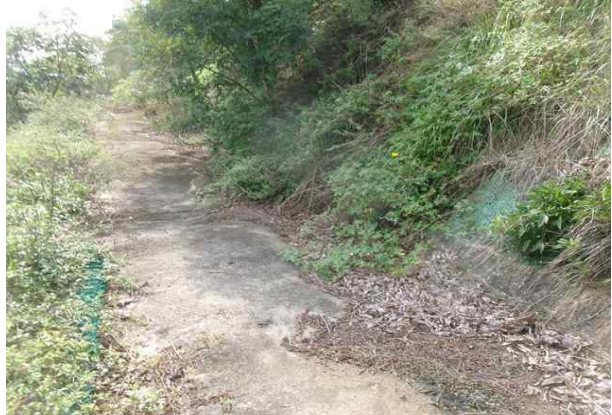
- 배수시설은 소단배수로 및 산마루측구가 시공되어 있다.
- 소단배수로에 기 손상인 74.858k 토사퇴적(40.0\*0.5\*0.1), 74.908k 균열(0.5/2.0)이 조사되었고, 산마루측구 74.918k 균열(0.5/2.0)은 보수된 상태로 확인되었다. 그 외의 특이손상은 없는 것으로 조사되었다.

- 상기 발생한 손상은 시공당시 다짐미흡으로 압밀작용 부위를 따라 배수로 자중에 의해 발생된 것으로 판단되며, 손상부위로 지표수의 유입으로 인해 손상의 진전이 예상되므로 원활한 배수 및 유지관리를 위해 주입보수가 필요하다.
- 토사퇴적의 경우, 지표수에 의한 일부 표층 유실되고 퇴적되어 발생한 손상으로 원활한 배수를 위해 정비가 필요한 상태이다.

| 현 황 | 74.858k 소단배수로 토사퇴적(40.0*0.5*0.1) | 현 황 | 74.858k 소단배수로 토사퇴적(40.0*0.5*0.1) |
| 원 인 | 지표수유입, 표층유실 | 원 인 | 지표수유입, 표층유실 |

| 대 책 | 정비 | 대 책 | 정비 |

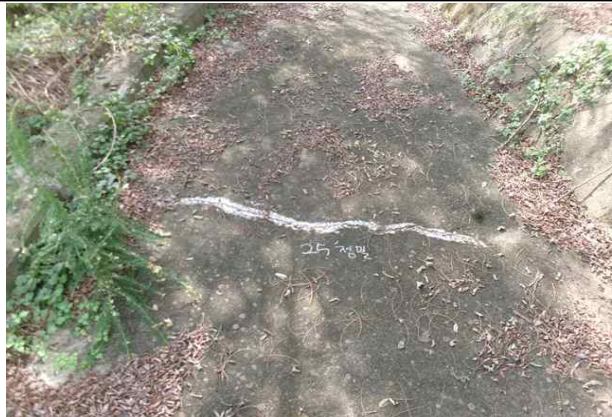
| 현 황 | 74.908k 소단배수로 균열(0.5/2.0) | 현 황 | 하단 사면 보통풍화(MW)~심한풍화(HW) |
| 원 인 | 다짐미흡, 배수로 자중, 지표수 유입 | 원 인 | 풍화 |

| 구분 | 손상내용 | 보수방안 | 손상<br>물량 | 보수<br>물량 | 단위 | 단가<br>(천원) | 개략공사비<br>(천원) | 우선<br>순위 |
|---|---|---|---|---|---|---|---|---|
| | 소단배수로 균열 | 주입보수 | 2.00 | 3.00 | m | 65 | 195 | 1 |

| 대 책 | 주입보수 | 대 책 | 주의관찰 |

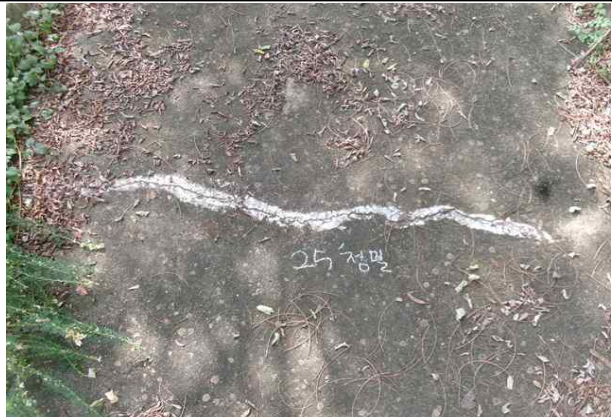
- 사면전반에 걸쳐 보호공, 식생공이 시공되어 있으며, 식생의 활착상태는 보통~양호한 상태로 확인되었고, 특이 손상은 없는 것으로 조사되었다.
- 노출암을 확인한 결과, 풍화등급은 보통풍화(MW)~심한풍화(HW) 정도로 판단된다. 보호공 인 낙석방지망 내 퇴적은 없는 것으로 조사되었다. 낙석방지망 및 낙석방지울타리 설치로 인해 보통풍화(MW)~심한풍화(HW)에 의한 낙석의 위험성은 낮으나, 공용기간 증가 및 지표수 유입, 충전물유실 등에 의해 뜬돌(이완암) 발생할 수 있으므로 주의관찰하는 유지관리가 필요하다.

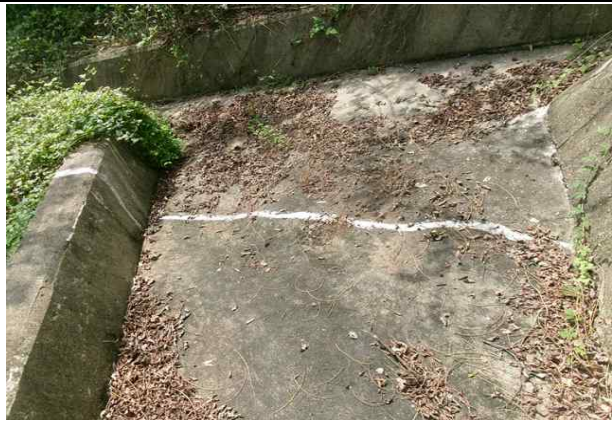
| 현 황 | 74.918k 산마루측구 균열 보수 | 현 황 | 하단 사면 보통풍화(MW)~심한풍화(HW) |
| 원 인 | 다짐미흡, 배수로 자중, 지표수 유입 | 원 인 | 풍화 |

| 대 책 | 주입보수 | 대 책 | 주의관찰 |

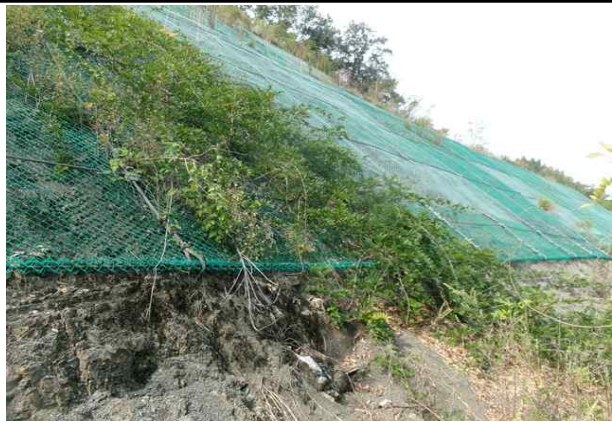
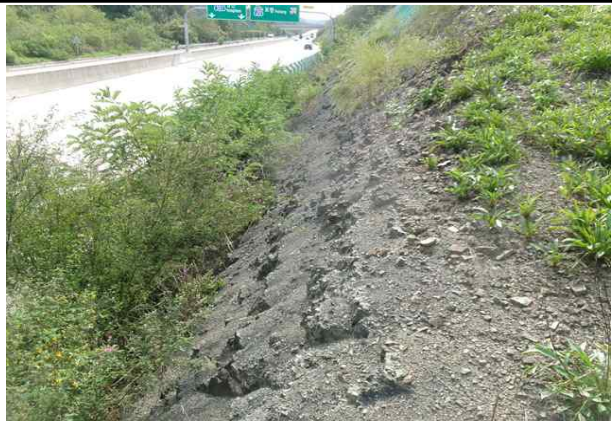
| 현 황 | 보통풍화(MW)~심한풍화(HW) 구간 | 현 황 | 보통풍화(MW)~심한풍화(HW) 구간 |
| 원 인 | 풍화 | 원 인 | 풍화 |

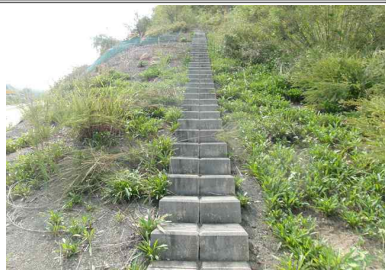
| 구 분 | 점검 결과 | 비고 |
|---|---|---|
| 추락방지시설 | 추락방지시설인 점검계단은 손상이 관찰되지 않은 양호한 상태로, 유지관리에 문제가 없는 것으로 판단된다. | |

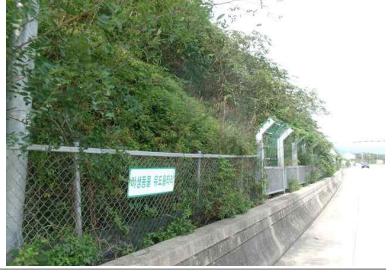
| 구 분 | 점검 결과 | 비고 |
|---|---|---|
| 도로부 포장 | 도로부 포장은 조사결과 손상이 관찰되지 않아 차량 주행에 특별한 문제가 없는 것으로 판단된다. | |

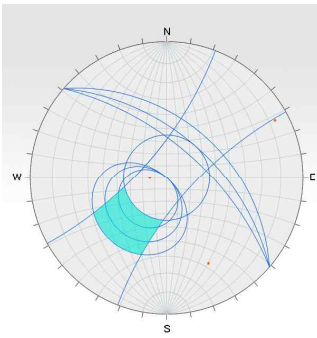
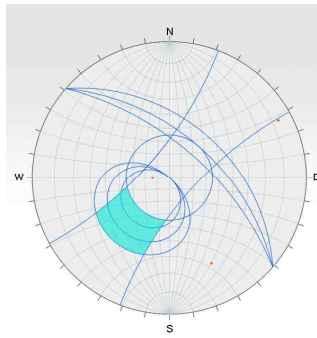
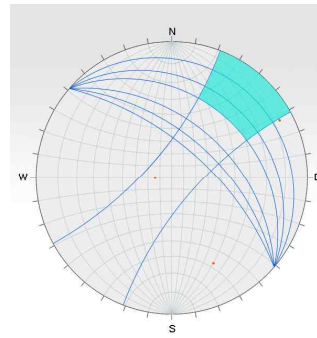
| 구 분 | | J1 | J2 | J3 | 절리상태 점수 | | |
|---|---|---|---|---|---|---|---|
| 안정 | | 안정 | | 안정 | | | |
| <ul style="list-style-type: none"><li>● 평면파괴 영역에 절리군의 극점이 분포하고 있지 않음</li><li>● 썩기파괴 영역에 절리군의 극점이 분포하고 있지 않음</li><li>● 전도파괴 영역에 절리군의 극점이 분포하고 있지 않음</li></ul> | | | | | | | |

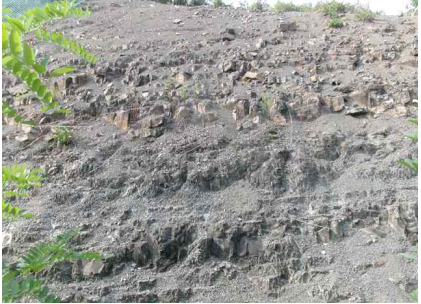
| 구 분 | 중점유지관리 사항 | 현황 사진 |
|---|---|---|
| 사<br>면<br>부 | <ul style="list-style-type: none"> <li>• 보통풍화~심한풍화구간</li> <li>→ 현재 낙석방지울타리 및 낙석방지망 설치로 안전성에는 문제가 없는 상태이나, 장기공용시 지표수 및 동결융해로 인한 충전물유실이 발생할 수 있으므로, 주기적인 점검으로 통해 손상의 발생유무에 대한 확인</li> </ul> | |

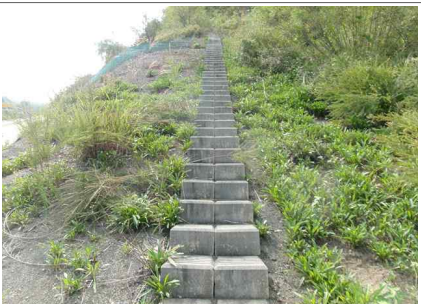
| 구 분 | 중점유지관리 사항 | 현황 사진 |
|---|---|---|
| 보호<br>시설 | <ul style="list-style-type: none"> <li>• 점검계단 식생</li> <li>→ 원활한 점검 및 유지관리를 위해 식생에 대한 정비가 필요</li> </ul> | |
