## 58. 영천절토58

### 58.1 시설물의 개요

영천절토58은 경상북도 영천시 화산면 암기리(상주영천고속도로 화산JCT R-A 우측 STA.0+920~1+340)에 위치한 사면으로서 총 연장 420.0m, 높이 39.0m로, 2017년 06월 준공된 절토사면이다. 또한, 준공 이후 별도의 용도변경 없이 공용중이다.

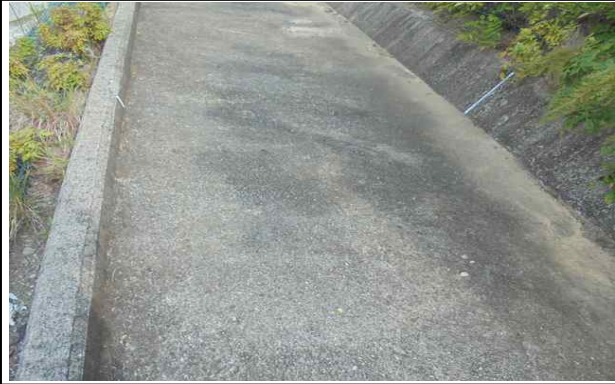
| 현 황 | 0.990k 소단배수로 균열(0.3/2.0) | 현 황 | 1.070k 소단배수로 균열(0.3/1.0*6ea) |
| 원 인 | 다짐미흡, 배수로 자중, 지표수 유입 | 원 인 | 다짐미흡, 배수로 자중, 지표수 유입 |

| 대 책 | 주입보수 | 대 책 | 주입보수 |

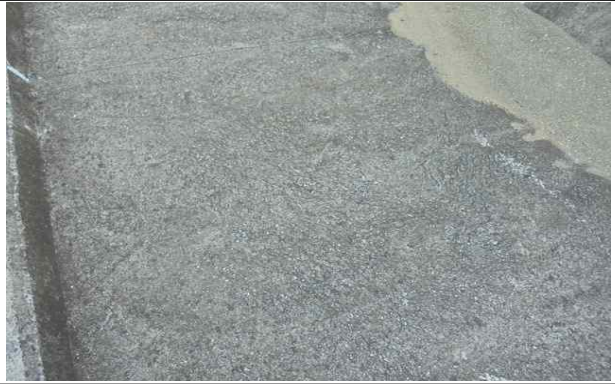
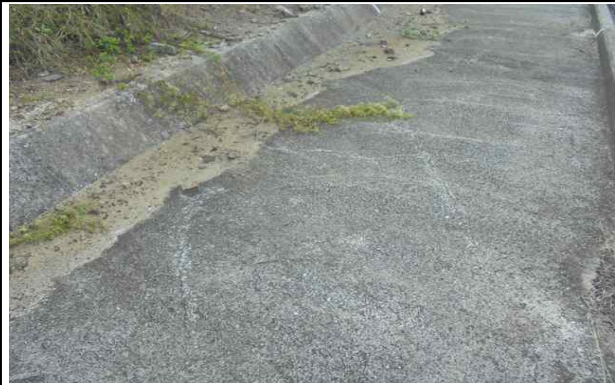
| 현 황 | 1.070k 소단배수로 균열(0.3/1.0*6ea) | 현 황 | 1.010k 1단 슛크리트 파손(1.0*250.0) |
| 원 인 | 다짐미흡, 배수로 자중, 지표수 유입 | 원 인 | 건조수축, 하단 이음부 |

| 대 책 | 주입보수 | 대 책 | 주의관찰 |

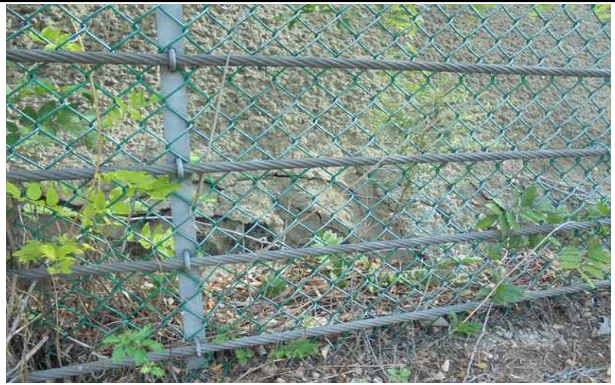
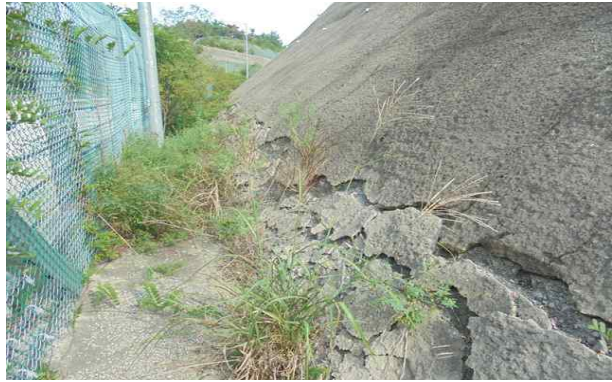
- 부대시설로는 숯크리트(0.960~1.090k), 낙석방지울타리(0.940~1.080k), 야생동물유도울타리(0.920~0.940k, 1.080~1.120k), 점검계단(0.920~0.970k)이 설치되었으며, 1단 하부 1.010k 숯크리트 파손(1.0\*250.0)이 조사되었고, 상기손상부는 숯크리트 타설 후, 건조수축 및 결합력이 약한 하단 이음부에 발생한 손상으로, 파손부위를 통한 지표수의 유입으로 인해 손상의 진전이 예상되므로 지속관찰하 후 손상의 진전시 숯크리트 채시공 등의 유지관리가 필요하다.
- 점검계단은 주변식생으로 인한 유지관리의 불편함을 초래할 수 있으므로, 주기적인 정비를 실시하는 관리가 필요하다.

| 구 분 | 중점유지관리 사항 | 현황 사진 |
|---|---|---|
| 보호<br>시설 | <ul style="list-style-type: none"> <li>• 점검계단 식생<br/>→ 원활한 점검 및 유지관리를 위해 식생에 대한 정비가 필요</li> <li>• 슛크리트 파손 구간<br/>→ 현재 안전성에는 문제가 없는 상태이나, 장기공용시 지표수의 유입으로 인한 손상의 진전이 있을 수 있으므로, 주기적인 점검으로 통해 손상의 발생유무에 대한 확인</li> </ul> | <br> |

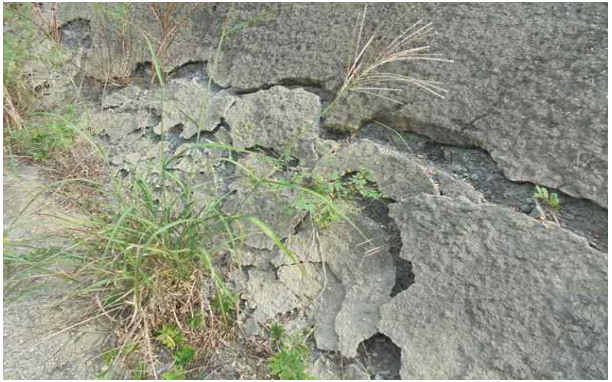
| 현 황 | 1.010k 1단 슛크리트 파손(1.0*250.0) | 현 황 | 1.070k 소단배수로 균열(0.3/1.0*6ea) |
| 원 인 | 건조수축, 하단 이음부 | 원 인 | 다짐미흡, 배수로 자중, 지표수 유입 |

| 대 책 | 주의관찰 | 대 책 | 주입보수 |

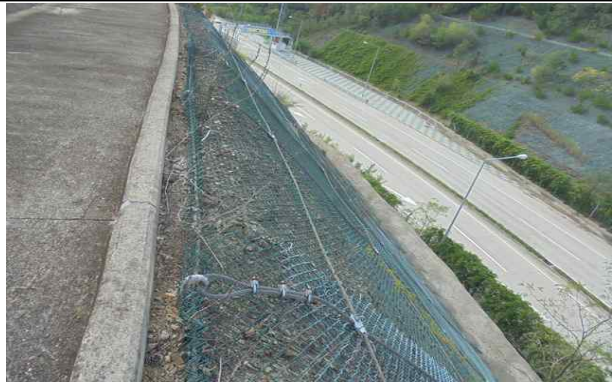
| 현 황 | 상단 사면 심한풍화 | 현 황 | 하단(이격부) 전경 |
| 원 인 | 풍화 | 원 인 | 상태양호 |

| 구 분 | 중점유지관리 사항 | 현황 사진 |
|---|---|---|
| 사<br>면<br>부 | <ul style="list-style-type: none"> <li>• 심한풍화구간<br/>→ 현재 낙석방지울타리 및 낙석방지망 설치로 안전성에는 문제가 없는 상태이나, 장기공용시 지표수 및 동결융해로 인한 충전물유실이 발생할 수 있으므로, 주기적인 점검으로 통해 손상의 발생유무에 대한 확인</li> </ul> | |

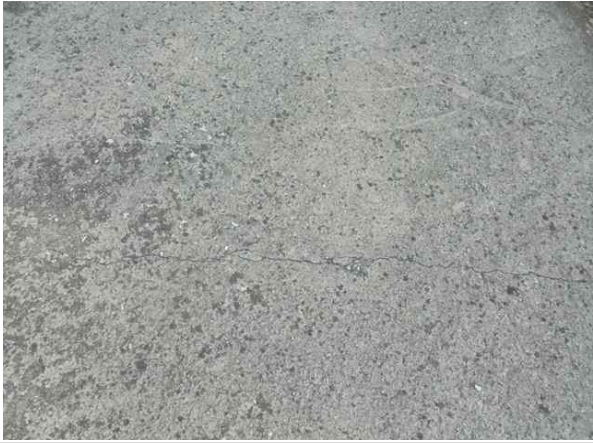
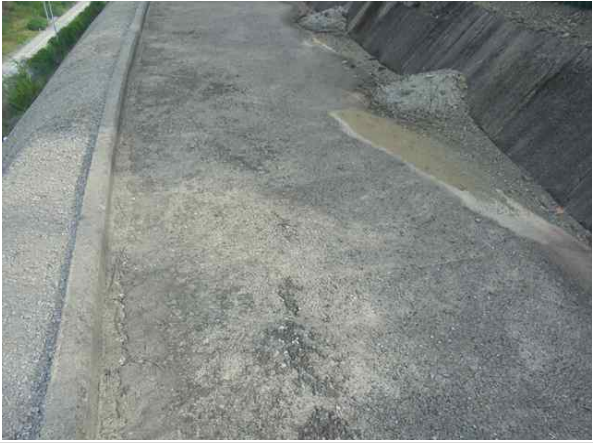
| 현 황 | 1.200k 소단배수로 균열(0.3/2.0*2ea) | 현 황 | 1.200k 소단배수로 균열(0.3/2.0*2ea) |
| 원 인 | 다짐미흡, 배수로 자중, 지표수 유입 | 원 인 | 다짐미흡, 배수로 자중, 지표수 유입 |

| 대 책 | 주입보수 | 대 책 | 주입보수 |

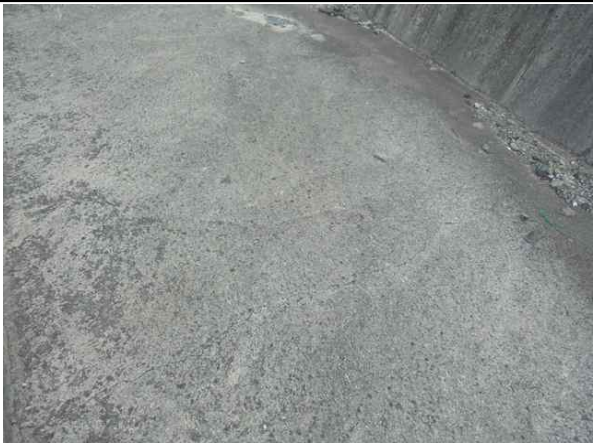
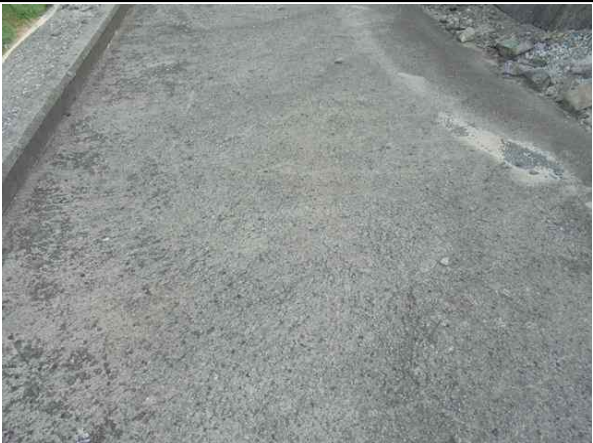
| 현 황 | 1.260k 소단배수로 균열(0.3/2.0*2ea) | 현 황 | 1.260k 소단배수로 균열(0.3/2.0*2ea) |
| 원 인 | 다짐미흡, 배수로 자중, 지표수 유입 | 원 인 | 다짐미흡, 배수로 자중, 지표수 유입 |

| 대 책 | 주입보수 | 대 책 | 주입보수 |

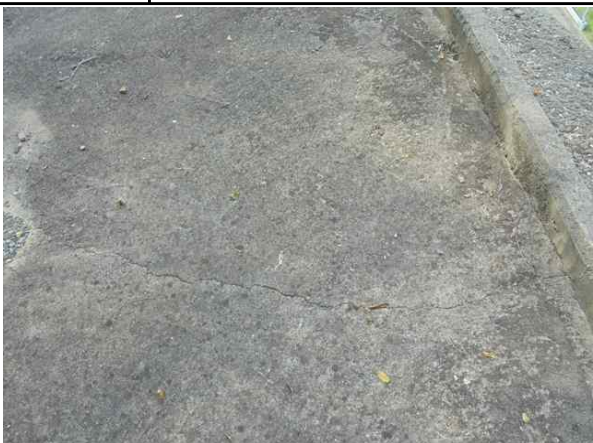
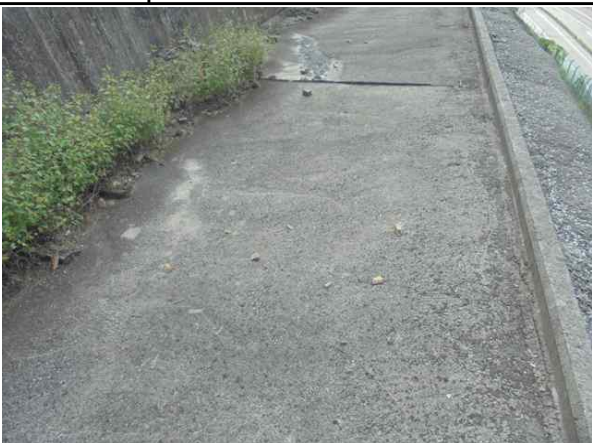
| 현 황 | 1.280k 소단배수로 균열(0.3/2.0) | 현 황 | 1.280k 소단배수로 균열(0.3/2.0) |
| 원 인 | 다짐미흡, 배수로 자중, 지표수 유입 | 원 인 | 다짐미흡, 배수로 자중, 지표수 유입 |

| 대 책 | 주입보수 | 대 책 | 주입보수 |

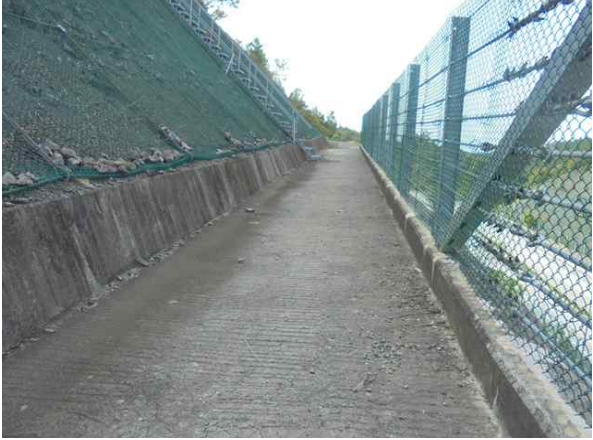
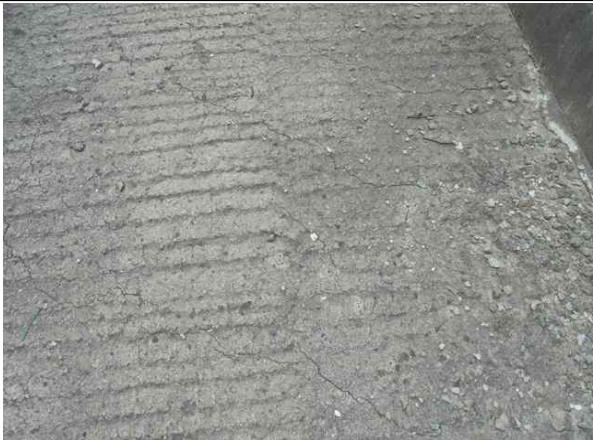
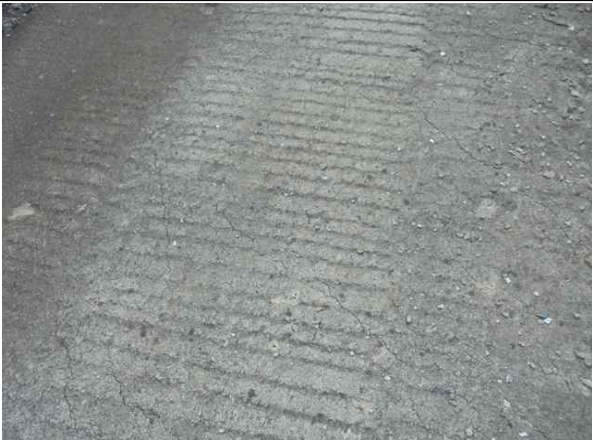
| 현 황 | 1.320k 산마루측구 균열(0.3/1.5) | 현 황 | 1.240k 소단배수로 망상균열(20.0*2.0) |
| 원 인 | 다짐미흡, 배수로 자중, 지표수 유입 | 원 인 | 다짐미흡, 배수로 자중, 지표수 유입 |
| 현 황 | 1.240k 소단배수로 망상균열(20.0*2.0) | 현 황 | 1.240k 소단배수로 망상균열(20.0*2.0) |

| 대 책 | 주입보수 | 대 책 | 주입보수 |

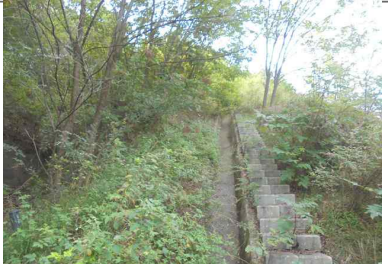
| 구 분 | 점검 결과 | 비고 |
|---|---|---|
| 추락방지시설 | 추락방지시설인 점검계단은 손상이 관찰되지 않은 양호한 상태로, 유지관리에 문제가 없는 것으로 판단된다. | |

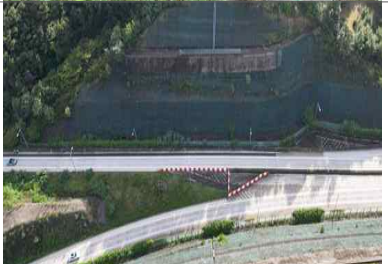
| 구 분 | 점검 결과 | 비고 |
|---|---|---|
| 도로부 포장 | 도로부 포장은 조사결과 손상이 관찰되지 않아 차량 주행에 특별한 문제가 없는 것으로 판단된다. | |
