## 60. 영천절토60

### 60.1 시설물의 개요

영천절토60은 경상북도 영천시 화산면 가상리(상주영천고속도로 화산 JCT R-D 우측 STA. 0+140~0+260)에 위치한 사면으로서 총 연장 120.0m, 높이 38.0m로, 2017년 06월 준공된 절토사면이다. 또한, 준공 이후 별도의 용도변경 없이 공용중이다.

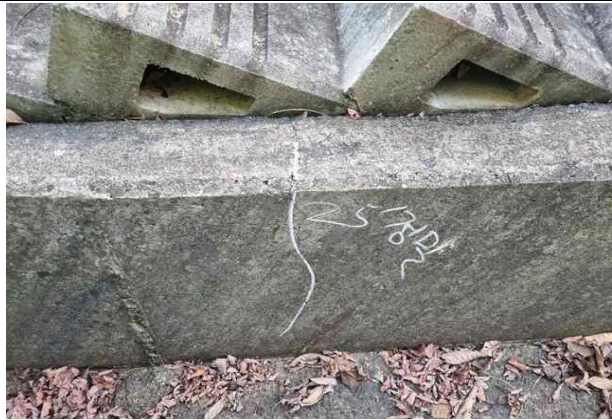
- 배수시설은 소단배수로 및 산마루측구가 시공되어 있다. 소단배수로 전구간 토사 및 낙석퇴적(40.0\*0.5\*0.1), 산마루측구 0.170k 균열(0.3/0.5)이 조사되었고, 0.170k 산마루측구 파손(0.2\*0.8)이 신규 확인되었다. 손상부는 시공당시 다짐미흡 및 초기건조수축으로 압밀작용, 온도변화에 의해 표면부위를 따라 발생한 것으로 판단되며, 손상부위로 지표수의 유입으로 인해 손상의 진전이 예상되므로 원활한 배수 및 유지관리를 위해 표면보수가 필요하다.

| 현 황 | 0.170k 산마루측구 균열(0.3/0.5) | 현 황 | 0.175k 산마루측구 파손(0.2*0.8) |
| 원 인 | 다짐미흡, 배수로 자중, 지표수 유입 | 원 인 | 공용중 열화, 지표수 유입 |

| 대 책 | 주입보수 | 대 책 | 단면보수 |

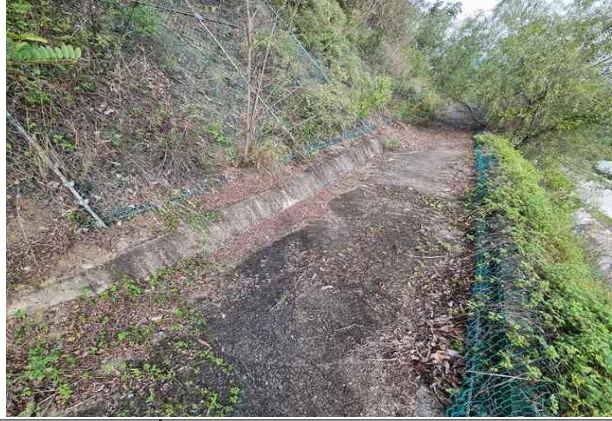
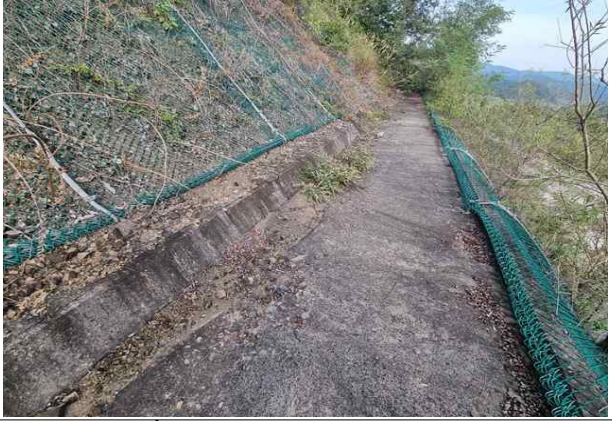
- 토사 및 낙석퇴적의 경우, 지표수에 의한 일부 표층 유실되고 퇴적되어 발생한 손상으로 원활한 배수를 위해 정비 등의 조치가 필요한 상태이다.

| 현 황 | 전구간 소단배수로 토사퇴적(40.0*0.5*0.1) | 현 황 | 전구간 소단배수로 토사퇴적(40.0*0.5*0.1) |
| 원 인 | 지표수유입, 표층 유실 | 원 인 | 지표수유입, 표층 유실 |

| 대 책 | 정비 | 대 책 | 정비 |

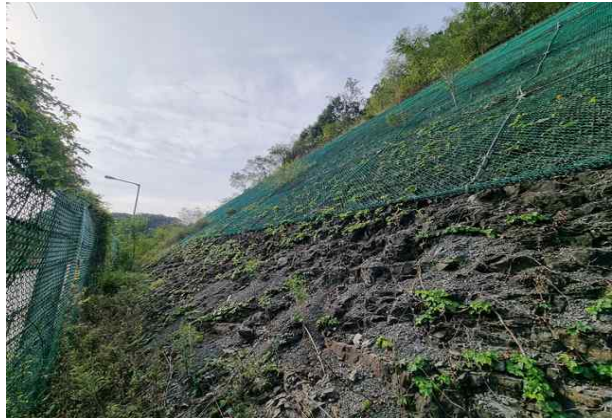
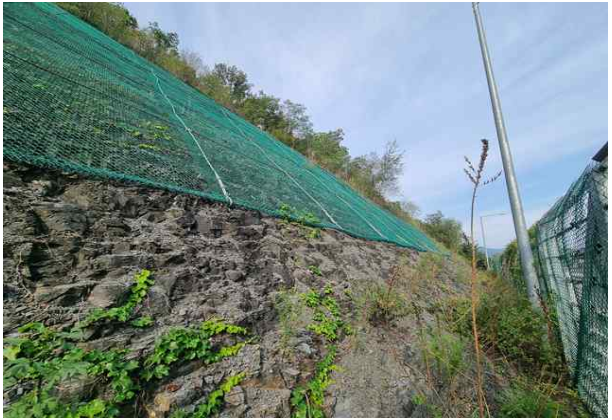
| 현 황 | 하단 사면 심한풍화 | 현 황 | 하단 사면 심한풍화 |
| 원 인 | 풍화 | 원 인 | 풍화 |

| 대 책 | 주의관찰 | 대 책 | 주의관찰 |

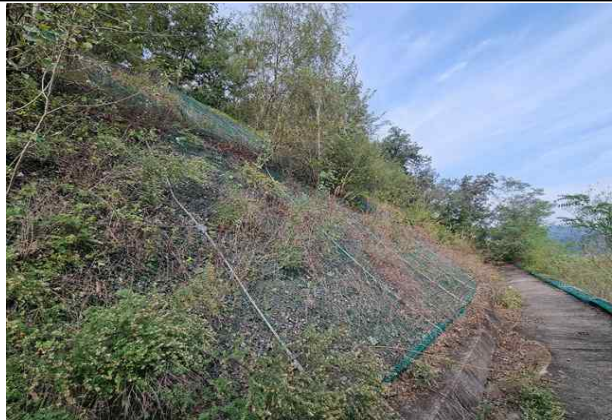
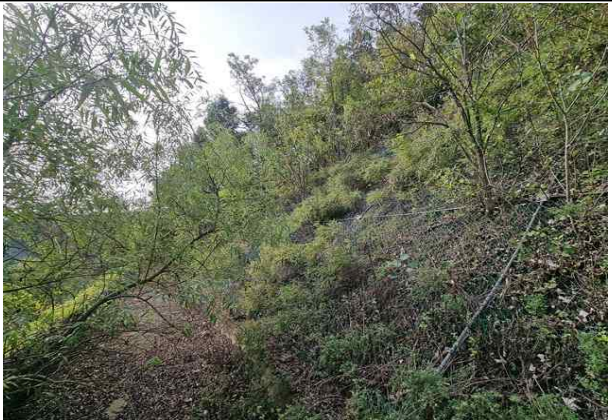
| 현 황 | 상단 사면 심한풍화 | 현 황 | 상단 사면 심한풍화 |
| 원 인 | 풍화 | 원 인 | 풍화 |

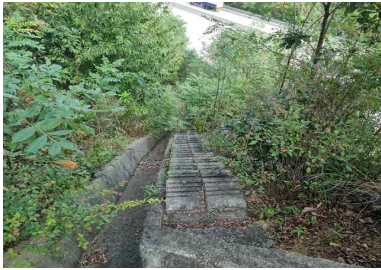
| 구 분 | 점검 결과 | 비고 |
|---|---|---|
| 추락방지시설 | 추락방지시설인 점검계단은 손상이 관찰되지 않은 양호한 상태로, 유지관리에 문제가 없는 것으로 판단된다. | |

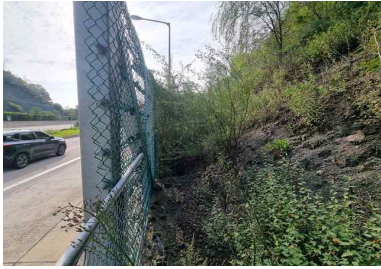
| 구 분 | 점검 결과 | 비고 |
|---|---|---|
| 도로부 포장 | 도로부 포장은 조사결과 손상이 관찰되지 않아 차량 주행에 특별한 문제가 없는 것으로 판단된다. | |

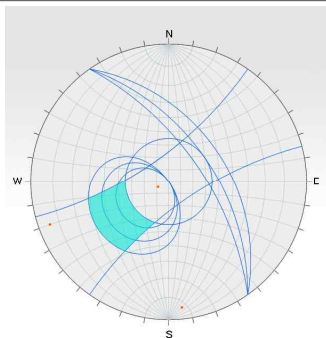
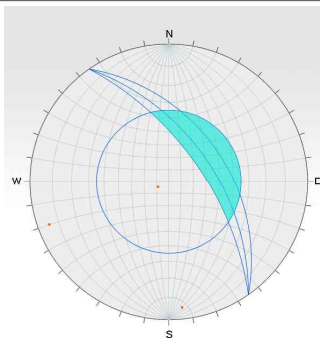
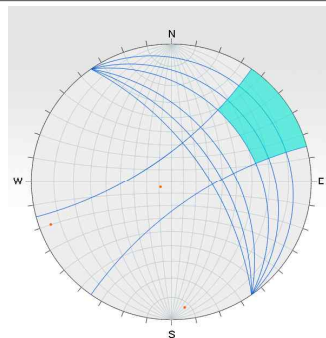
| 구 분 | | J1 | J2 | J3 | 절리상태 점수 | | |
|---|---|---|---|---|---|---|---|
| 안정 | | 안정 | | 안정 | | | |
| <ul style="list-style-type: none"><li>● 평면파괴 영역에 절리군의 극점이 분포하고 있지 않음</li><li>● 썰기파괴 영역에 절리군의 극점이 분포하고 있지 않음</li><li>● 전도파괴 영역에 절리군의 극점이 분포하고 있지 않음</li></ul> | | | | | | | |

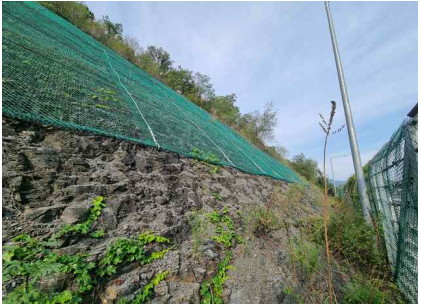
| 구 분 | 중점유지관리 사항 | 현황 사진 |
|---|---|---|
| 사<br>면<br>부 | <ul style="list-style-type: none"> <li>· 심한풍화구간<br/>→ 현재 낙석방지울타리 및 낙석방지망 설치로 안전성에는 문제가 없는 상태이나, 장기공용시 지표수 및 동결융해로 인한 충전물유실이 발생할 수 있으므로, 주기적인 점검으로 통해 손상의 발생유무에 대한 확인</li> </ul> | |

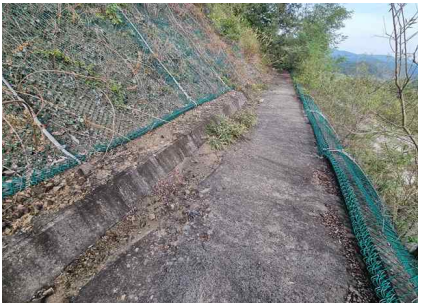
| 구 분 | 중점유지관리 사항 | 현황 사진 |
|---|---|---|
| 배수<br>시설 | <ul style="list-style-type: none"> <li>· 배수로 토사 및 낙석퇴적 구간<br/>→ 정비가 필요하며, 이후에도 재손상 발생에 대한 주기적인 점검을 실시하는 유지관리가 필요</li> </ul> | |

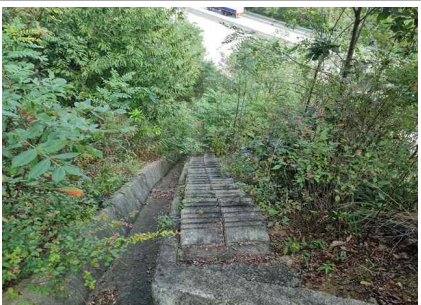
- 부대시설로는 점검계단(0.140~0.170k), 낙석방지울타리(0.160~0.250k), 야생동물유도울타리(0.140~0.160k, 0.250~0.260k)가 설치되어 있으며, 손상이 없는 양호한 상태로 조사되었다.
- 점검계단은 주변식생으로 인한 유지관리의 불편함을 초래할 수 있으므로, 원활한 유지관리를 위하여 주기적인 정비를 실시하는 관리가 필요하다.

| 구 분 | 중점유지관리 사항 | 현황 사진 |
|---|---|---|
| 보호<br>시설 | <ul style="list-style-type: none"> <li>· 점검계단 식생<br/>→ 원활한 점검 및 유지관리를 위해 식생에 대한 정비가 필요</li> </ul> | |
