## 63. 영천절토63

### 63.1 시설물의 개요

영천절토63은 경상북도 영천시 고경면 대성리(상주영천고속도로 89.518~89.958km)에 위치한 사면으로서 총 연장 440.0m, 높이 33.6m로, 2017년 06월 준공된 절토사면이다. 또한, 준공 이후 별도의 용도변경 없이 공용중이다.

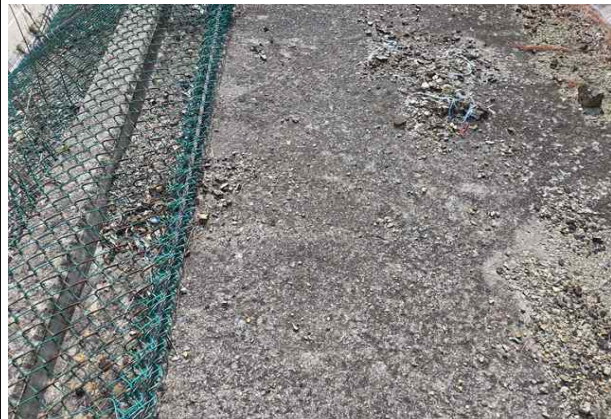
| 현 황 | 89.578k 소단배수로 균열(0.5/2.0) | 현 황 | 89.578k 소단배수로 균열(0.5/2.0) |
| 원 인 | 다짐미흡, 배수로 자중, 지표수 유입 | 원 인 | 다짐미흡, 배수로 자중, 지표수 유입 |

| 대 책 | 주입보수 | 대 책 | 주입보수 |

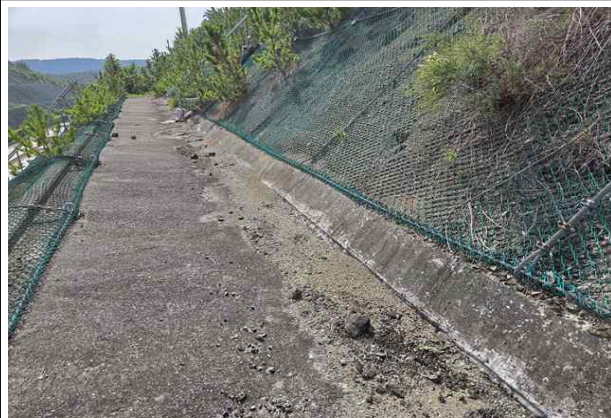
| 현 황 | 89.578k 소단배수로 토사퇴적(60.0*0.5*0.1) | 현 황 | 89.528k 산마루측구 재료분리(1.0*0.5) |
| 원 인 | 지표수유입, 표층유실 | 원 인 | 다짐미흡 |

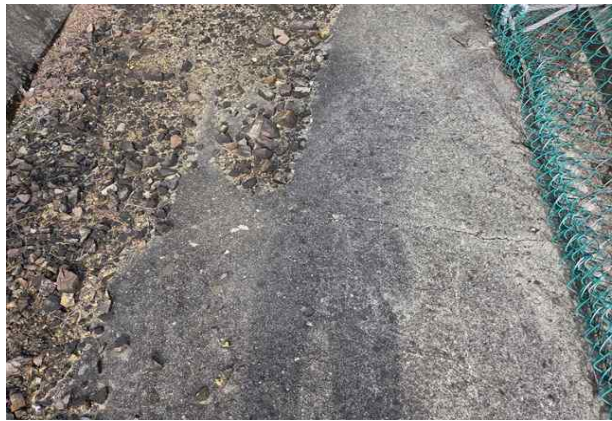
| 현 황 | 89.708k 소단배수로 균열(0.5/2.0) | 현 황 | 89.708k 소단배수로 균열(0.5/2.0) |
| 원 인 | 다짐미흡, 배수로 자중, 지표수 유입 | 원 인 | 다짐미흡, 배수로 자중, 지표수 유입 |

| 대 책 | 균열보수 | 대 책 | 균열보수 |

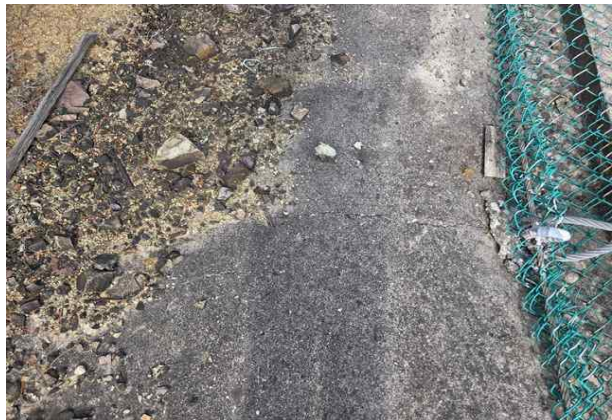
| 현 황 | 89.708k 소단배수로 균열(0.5/2.0) | 현 황 | 89.728k 소단배수로 토사퇴적(90.0*0.5*0.1) |
| 원 인 | 다짐미흡, 배수로 자중, 지표수 유입 | 원 인 | 지표수유입, 풍화, 표층유실 |

| 대 책 | 균열보수 | 대 책 | 청소 |

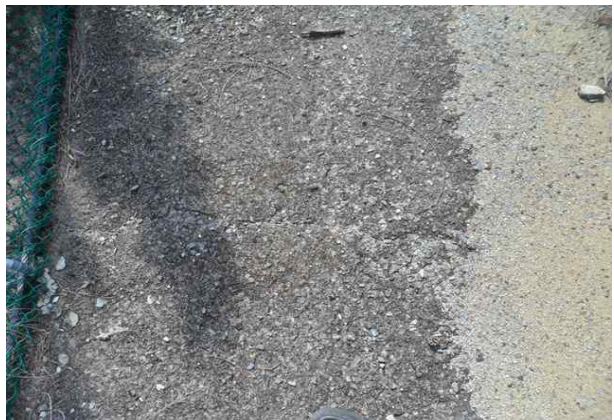
| 현 황 | 89.895k 소단배수로 균열(0.5/2.0) | 현 황 | 상단 사면 심한풍화 |
| 원 인 | 다짐미흡, 배수로 자중, 지표수 유입 | 원 인 | 풍화 |

| 대 책 | 균열보수 | 대 책 | 주의관찰 |

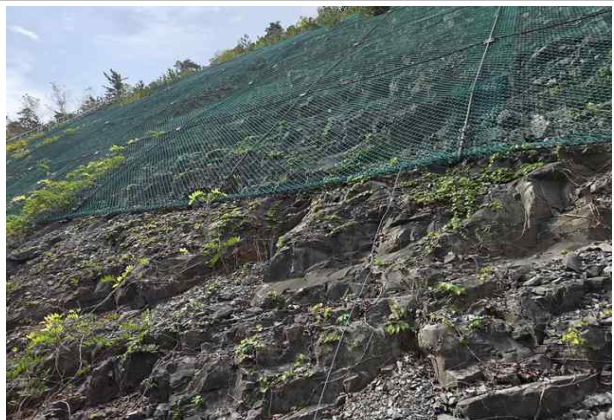
| 현 황 | 하단 사면 심한풍화 | 현 황 | 하단 사면 심한풍화 |
| 원 인 | 풍화 | 원 인 | 풍화 |

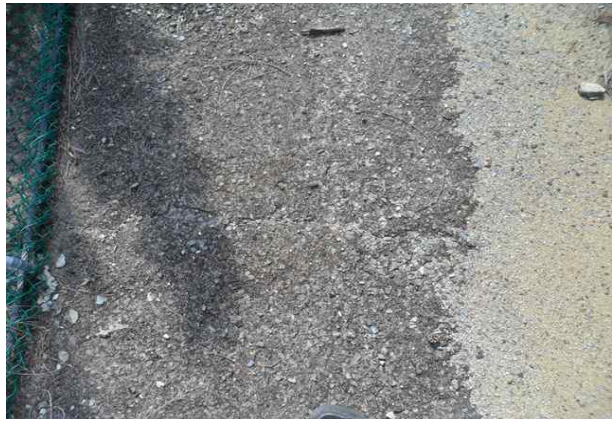
- 소단배수로 89.888k 균열(0.5/2.0\*2EA)이 신규 확인되었고, 손상부는 시공당시 다짐미흡으로 압밀작용 부위를 따라 배수로 자중에 의해 발생된 것으로 판단되며, 손상부위로 지표수의 유입으로 인해 손상의 진전이 예상되므로 원활한 배수 및 유지관리를 위해 주입보수가 필요하다.

| 현 황 | 89.888k 소단배수로 균열(0.5/2.0*2) | 현 황 | 하단 사면 심한풍화 |
| 원 인 | 다짐미흡, 배수로 자중, 지표수 유입 | 원 인 | 풍화 |

| 대 책 | 균열보수 | 대 책 | 주의관찰 |

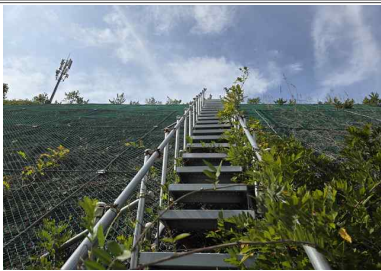
| 구 분 | 점검 결과 | 비고 |
|---|---|---|
| 추락방지시설 | 추락방지시설인 점검계단은 손상이 관찰되지 않은 양호한 상태로, 유지관리에 문제가 없는 것으로 판단된다. | |

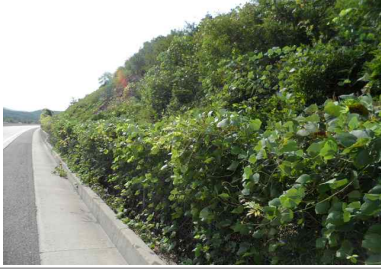
| 구 분 | 점검 결과 | 비고 |
|---|---|---|
| 도로부 포장 | 도로부 포장은 조사결과 손상이 관찰되지 않아 차량 주행에 특별한 문제가 없는 것으로 판단된다. | |

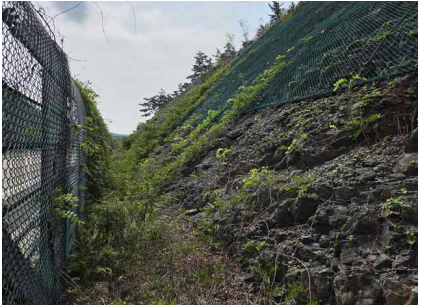
| 구 분 | 중점유지관리 사항 | 현황 사진 |
|---|---|---|
| 사<br>면<br>부 | <ul style="list-style-type: none"> <li>• 심한풍화구간<br/>→ 현재 낙석방지울타리 및 낙석방지망 설치로 안전성에는 문제가 없는 상태이나, 장기공용시 지표수유입 및 동결융해로 인한 충전물유실이 발생할 수 있으므로, 주기적인 점검으로 통해 손상의 발생유무에 대한 확인</li> </ul> | |

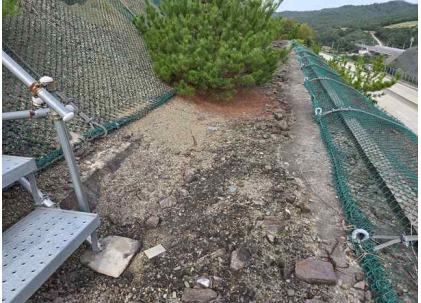
| 구 분 | 중점유지관리 사항 | 현황 사진 |
|---|---|---|
| 배수<br>시설 | <ul style="list-style-type: none"> <li>• 배수로 토사퇴적 구간<br/>→ 정비가 필요하며, 이후에도 재손상 발생에 대한 주기적인 점검을 실시하는 유지관리가 필요</li> </ul> | |

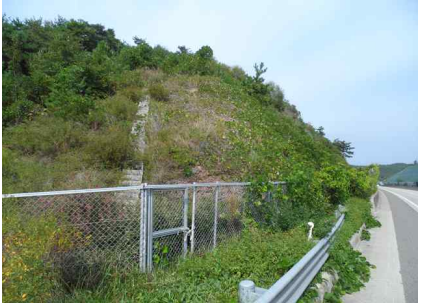
| 구 분 | 중점유지관리 사항 | 현황 사진 |
|---|---|---|
| 보호<br>시설 | <ul style="list-style-type: none"> <li>• 점검계단 식생<br/>→ 원활한 점검 및 유지관리를 위해 식생에 대한 정비가 필요</li> </ul> | |
