## 64. 상주절토64

### 64.1 시설물의 개요

상주절토64는 경상북도 영천시 고경면 대성리(상주영천고속도로 89.588~89.988km)에 위치한 사면으로서 총 연장 400.0m, 높이 40.1m로, 2017년 06월 준공된 절토사면이다. 또한, 준공 이후 별도의 용도변경 없이 공용중이다.

상주영천고속도로 2024~2025년 시설물 안전점검 용역  
(2025년 하반기 정밀안전점검)

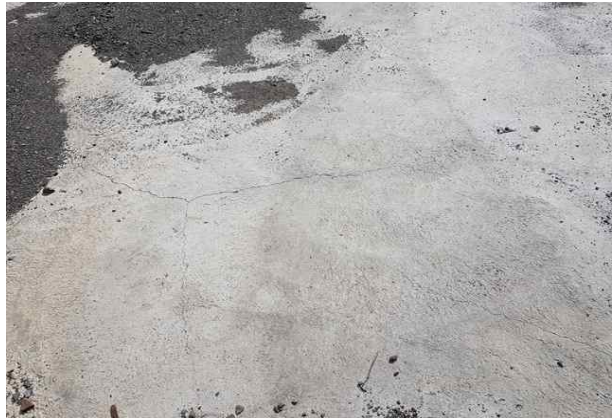
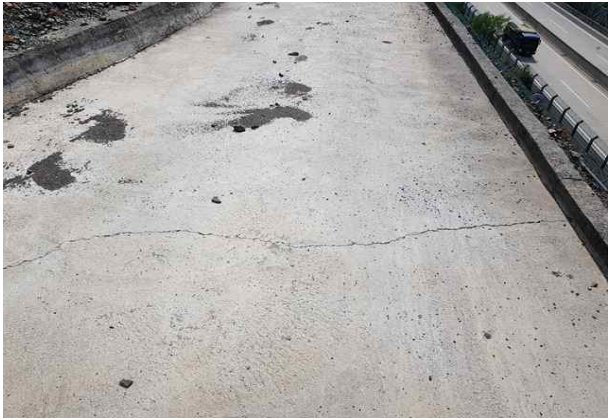
- 상기 발생한 손상은 시공당시 다짐미흡으로 압밀작용 부위를 따라 배수로 자중에 의해 발생된 것으로 판단되며, 손상부위로 지표수의 유입으로 인해 손상의 진전이 예상되므로 원활한 배수 및 유지관리를 위해 주입보수가 필요하다.
- 토사퇴적은 장기공용에 따른 지표수에 의한 유실된 토사가 퇴적된 것으로 판단되며, 배수로의 원활한 배수기능을 위해 청소를 실시하는 유지관리가 요망된다.

| 현 황 | 89.648k 소단배수로 균열(0.3/3.0) | 현 황 | 89.648k 소단배수로 균열(0.3/3.0) |
| 원 인 | 다짐미흡, 배수로 자중, 지표수 유입 | 원 인 | 다짐미흡, 배수로 자중, 지표수 유입 |

| 대 책 | 주입보수 | 대 책 | 주입보수 |

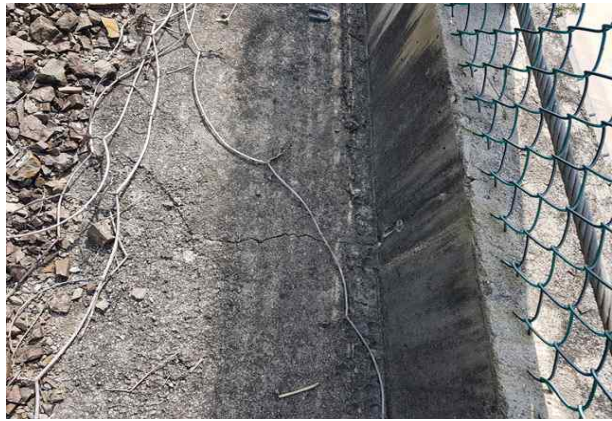
| 현 황 | 89.708k 소단배수로 균열(0.3/2.5) | 현 황 | 89.618k 산마루측구 균열(1.0/1.0) |
| 원 인 | 다짐미흡, 배수로 자중, 지표수 유입 | 원 인 | 다짐미흡, 배수로 자중, 지표수 유입 |

| 대 책 | 주입보수 | 대 책 | 주입보수 |

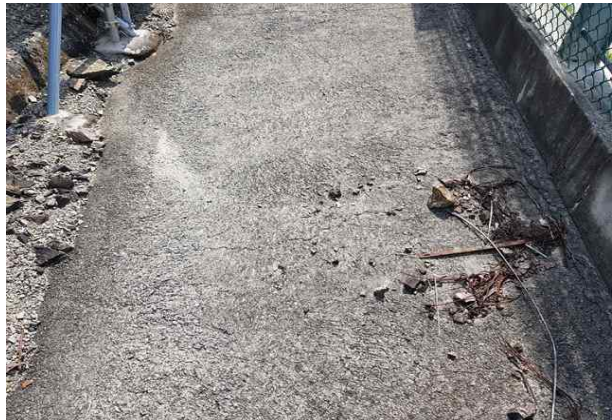
| 현 황 | 89.748k 소단배수로 균열(0.3/2.5) | 현 황 | 89.758k 소단배수로 균열(0.3/2.5) |
| 원 인 | 다짐미흡, 배수로 자중, 지표수 유입 | 원 인 | 다짐미흡, 배수로 자중, 지표수 유입 |

| 대 책 | 주입보수 | 대 책 | 주입보수 |

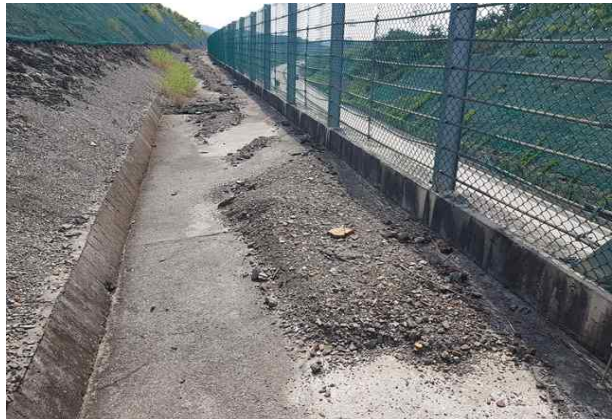
| 현 황 | 89.668k 소단배수로 토사퇴적(60.0*1.0*0.1) | 현 황 | 89.618k 산마루측구 균열(1.0/1.0) |
| 원 인 | 지표수유입, 심한풍화, 표층유실 | 원 인 | 다짐미흡, 배수로 자중, 지표수 유입 |

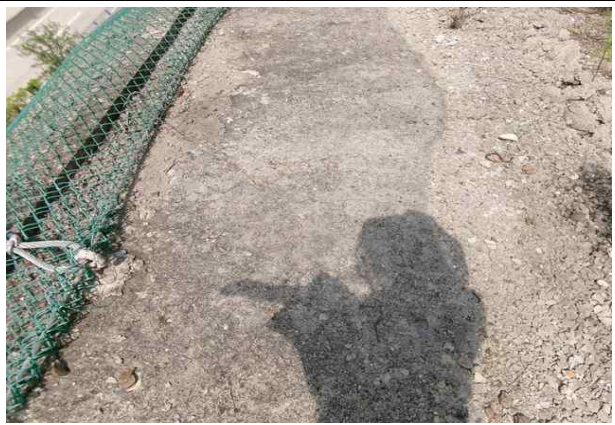
| 현 황 | 89.898k 소단배수로 균열(0.5/2.5) | 현 황 | 89.908k 소단배수로 균열(0.5/2.5) |
| 원 인 | 다짐미흡, 배수로 자중, 지표수 유입 | 원 인 | 다짐미흡, 배수로 자중, 지표수 유입 |

| 대 책 | 주입보수 | 대 책 | 주입보수 |

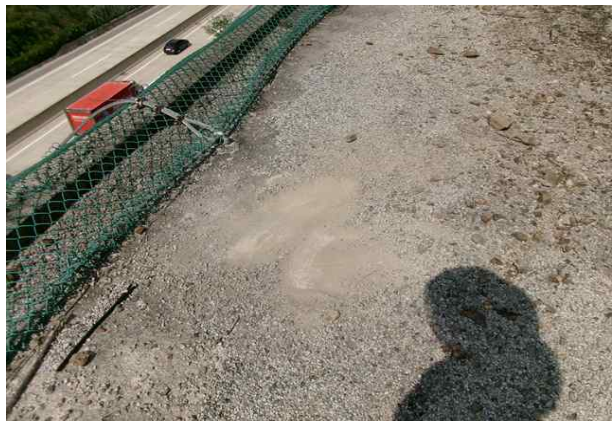
| 현 황 | 89.908k 소단배수로 균열(0.5/2.5) | 현 황 | 89.928k 소단배수로 토사퇴적(80.0*0.5*0.1) |
| 원 인 | 다짐미흡, 배수로 자중, 지표수 유입 | 원 인 | 지표수유입, 심한풍화, 표층유실 |

| 대 책 | 주입보수 | 대 책 | 청소 |

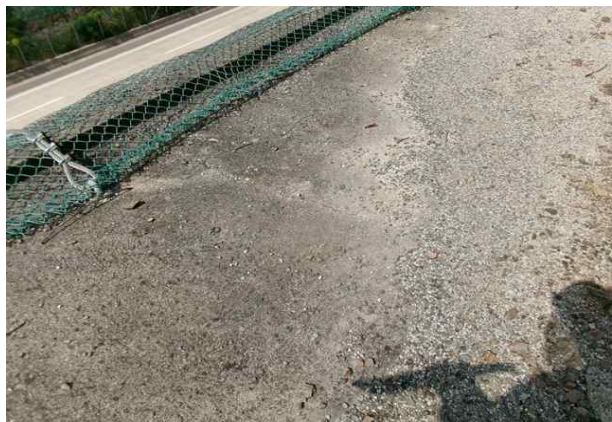
| 현 황 | 89.928k 소단배수로 균열 (0.5/2.5) | 현 황 | 89.808k 소단배수로 토사 및 낙석퇴적(90.0*0.5*0.1) |
| 원 인 | 다짐미흡, 배수로 자중, 지표수 유입 | 원 인 | 지표수유입, 심한풍화, 표층유실 |

| 대 책 | 주입보수 | 대 책 | 청소 |

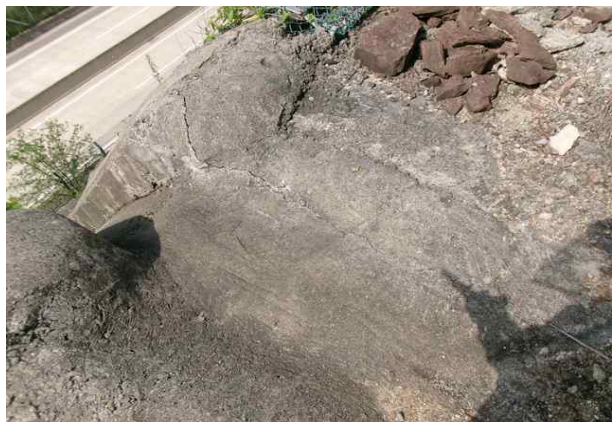
| 현 황 | 89.868k 수직도수로 균열 (0.5/1.0) | 현 황 | 89.938k 소단배수로 균열 (0.5/2.5) |
| 원 인 | 다짐미흡, 배수로 자중, 지표수 유입 | 원 인 | 다짐미흡, 배수로 자중, 지표수 유입 |

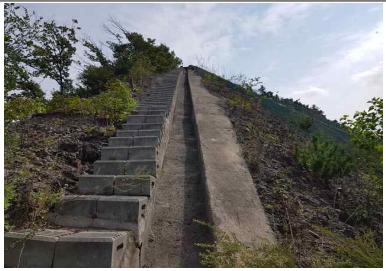
| 구 분 | 점검 결과 | 비고 |
|---|---|---|
| 추락방지시설 | 추락방지시설인 점검계단은 손상이 관찰되지 않은 양호한 상태로, 유지관리에 문제가 없는 것으로 판단된다. | |

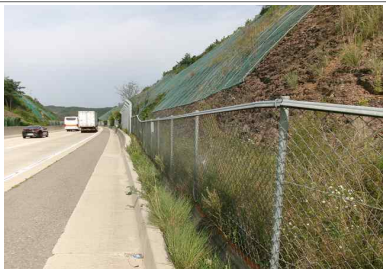
| 구 분 | 점검 결과 | 비고 |
|---|---|---|
| 도로부 포장 | 도로부 포장은 조사결과 손상이 관찰되지 않아 차량 주행에 특별한 문제가 없는 것으로 판단된다. | |

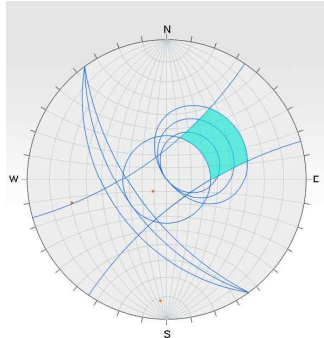
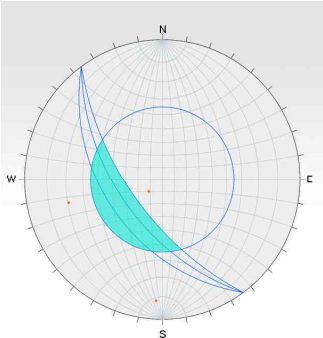
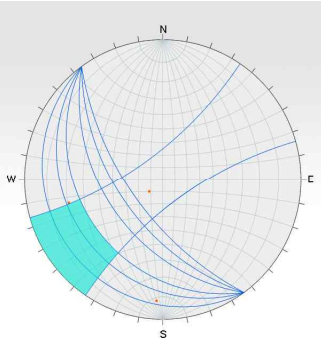
| 구 분 | | J1 | J2 | J3 | 절리상태 점수 | | |
|---|---|---|---|---|---|---|---|
| 안정 | | 안정 | | 안정 | | | |
| <ul style="list-style-type: none"><li>● 평면파괴 영역에 절리군의 극점이 분포하고 있지 않음</li><li>● 썰기파괴 영역에 절리군의 극점이 분포하고 있지 않음</li><li>● 전도파괴 영역에 절리군의 극점이 분포하고 있지 않음</li></ul> | | | | | | | |

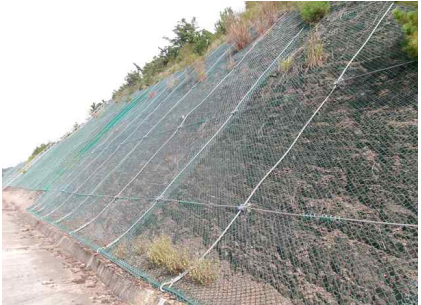
| 구 분 | 중점유지관리 사항 | 현황 사진 |
|---|---|---|
| 사<br>면<br>부 | <ul style="list-style-type: none"> <li>• 심한풍화구간</li> <li>→ 현재 낙석방지울타리 및 낙석방지망 설치로 안전성에는 문제가 없는 상태이나, 장기공용시 지표수유입 및 동결융해로 인한 충전물유실이 발생할 수 있으므로, 주기적인 점검으로 통해 손상의 발생유무에 대한 확인</li> </ul> | |

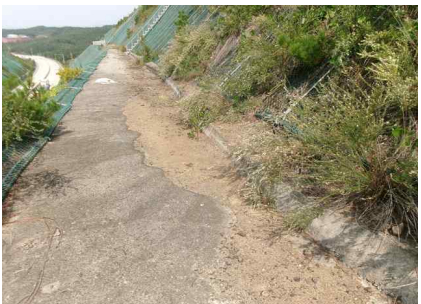
| 구 분 | 중점유지관리 사항 | 현황 사진 |
|---|---|---|
| 배수<br>시설 | <ul style="list-style-type: none"> <li>• 배수로 토사퇴적 구간</li> <li>→ 정비가 필요하며, 이후에도 재손상 발생에 대한 주기적인 점검을 실시하는 유지관리가 필요</li> </ul> | |

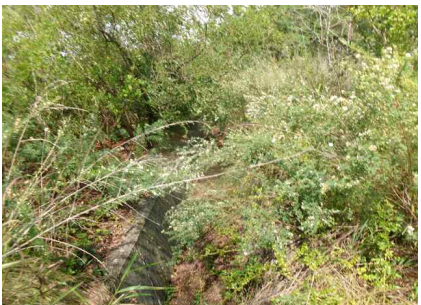
| 구 분 | 중점유지관리 사항 | 현황 사진 |
|---|---|---|
| 보호<br>시설 | <ul style="list-style-type: none"> <li>• 점검계단 식생</li> <li>→ 원활한 점검 및 유지관리를 위해 식생에 대한 정비가 필요</li> </ul> | |
