## 65. 상주절토65

### 65.1 시설물의 개요

상주절토65는 경상북도 영천시 북안면 원당리(상주영천고속도로 90.938~91.138km)에 위치한 사면으로서 총 연장 200.0m, 높이 32.3m로, 2017년 06월 준공된 절토사면이다. 또한, 준공 이후 별도의 용도변경 없이 공용중이다.

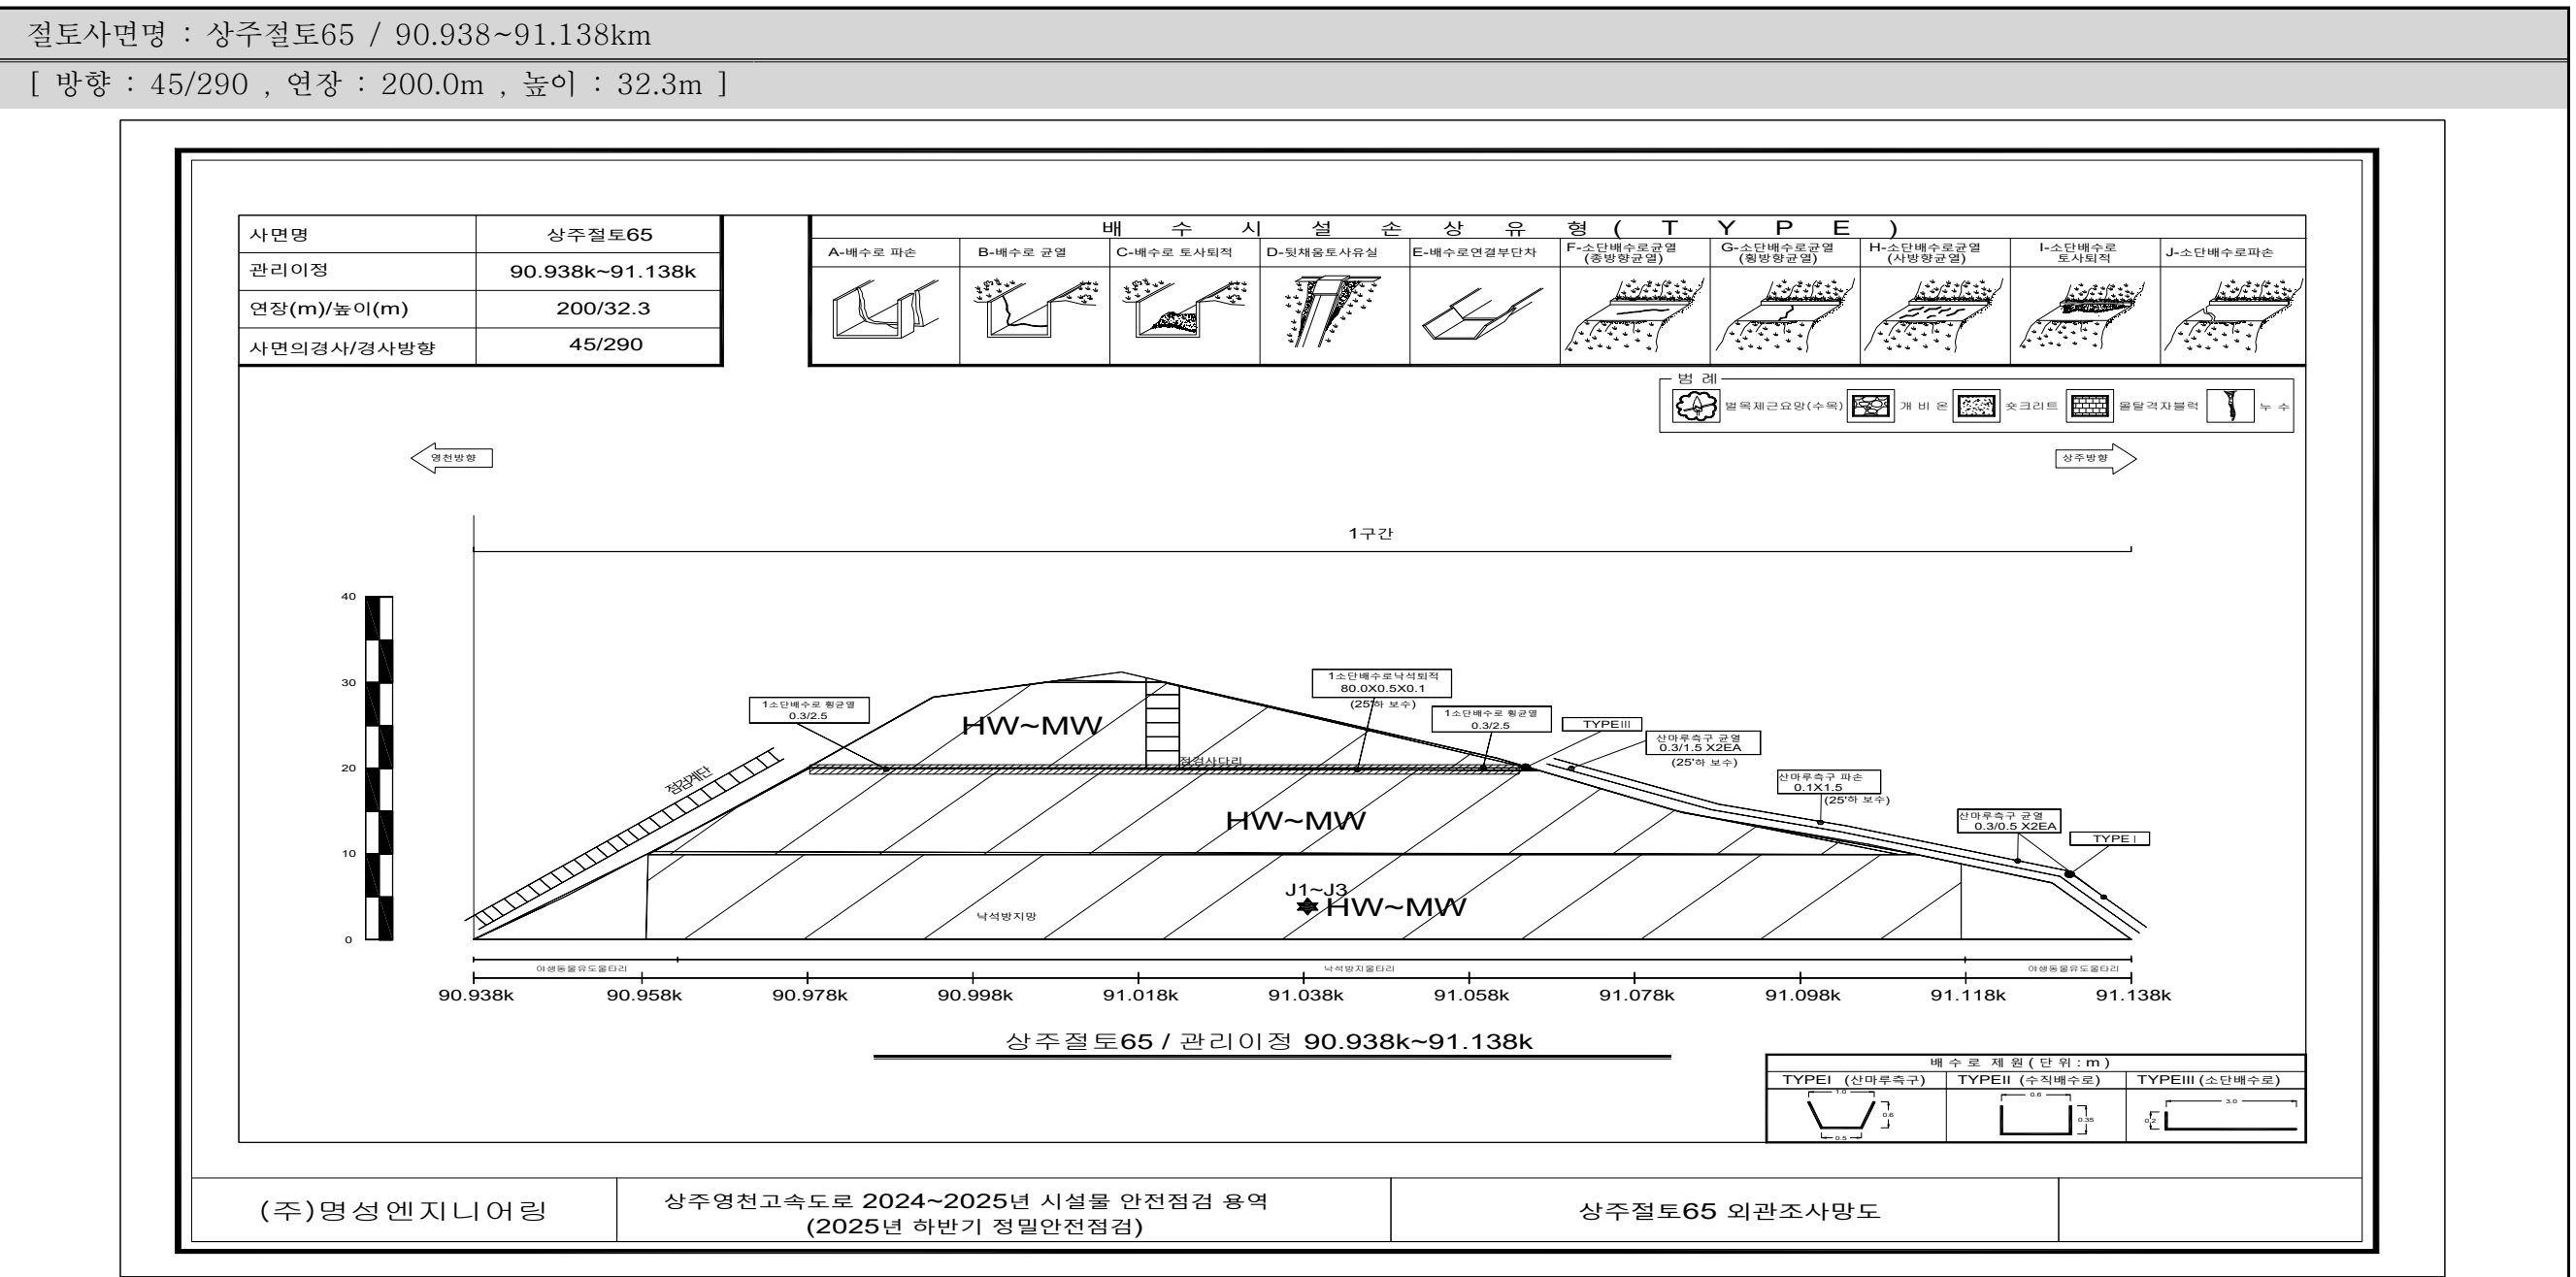
65.3.2 외관조사 결과 현황도(Face Map)

- 배수시설은 소단배수로 및 산마루측구가 시공되어 있다.
- 점검결과, 기 손상인 소단배수로에 90.988k 균열(0.3/2.5), 91.058k 균열(0.3/2.5), 산마루측구 91.128k 균열(0.3/0.5\*2ea)이 조사되었고, 91.038k 토사퇴적(80.0\*0.5\*0.1) 및 산마루측구 91.098k 파손(0.1\*1.5), 91.068k 균열(0.3/0.5\*2ea)이 보수된 상태로 확인되었다.

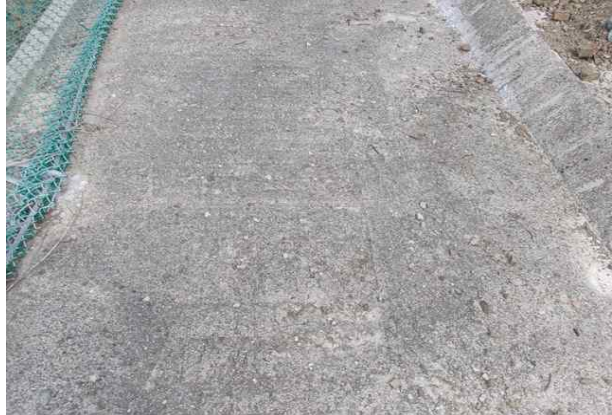
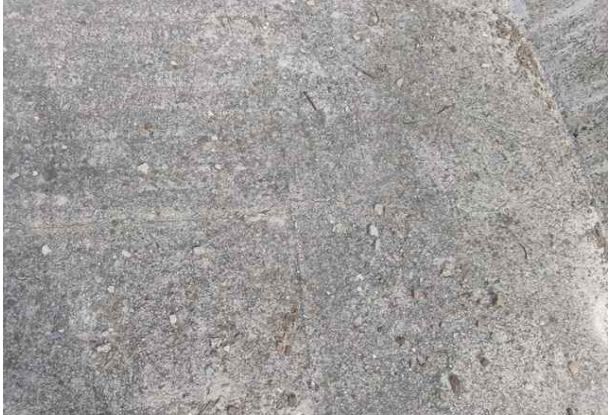
- 손상부는 시공당시 다짐미흡으로 압밀작용 부위를 따라 배수로 자중, 초기 건조수축 등의 복합적인 원인에 의해 발생된 것으로 판단되며, 손상부위로 지표수의 유입으로 인해 손상의 진전이 예상되므로 원활한 배수 및 유지관리를 위해 주입보수, 단면보수가 필요하다.
- 토사퇴적은 공용기간 증가로 인해 지표수 유입에 의한 토층유실이 퇴적된 것으로 판단되며, 원활한 배수를 위해 정비가 필요하다.

| 현 황 | 90.988k 소단배수로 균열(0.3/2.5) | 현 황 | 90.988k 소단배수로 균열(0.3/2.5) |
| 원 인 | 다짐미흡, 배수로 자중, 지표수 유입 | 원 인 | 다짐미흡, 배수로 자중, 지표수 유입 |

| 대 책 | 주입보수 | 대 책 | 주입보수 |

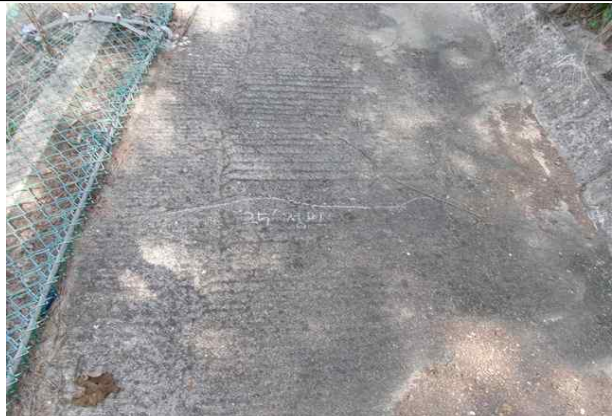
| 현 황 | 91.058k 소단배수로 균열(0.3/2.5) | 현 황 | 91.128k 소단배수로 균열(0.3/2.5) |
| 원 인 | 다짐미흡, 배수로 자중, 지표수 유입 | 원 인 | 다짐미흡, 배수로 자중, 지표수 유입 |

| 대 책 | 주입보수 | 대 책 | 주입보수 |

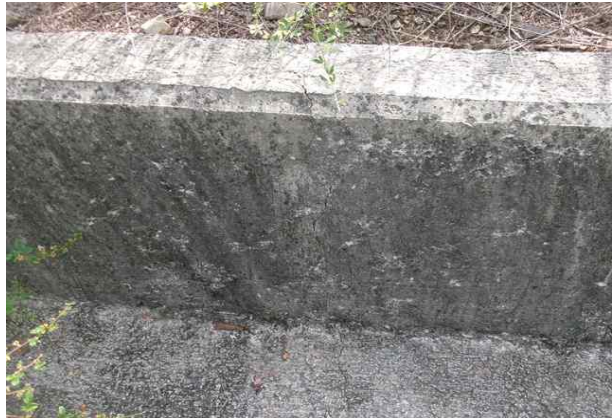
| 현 황 | 91.128k 소단배수로 균열(0.3/2.5) | 현 황 | 91.038k 소단배수로 토사퇴적 보수 |
| 원 인 | 다짐미흡, 배수로 자중, 지표수 유입 | 원 인 | — |

| 대 책 | 주입보수 | 대 책 | — |

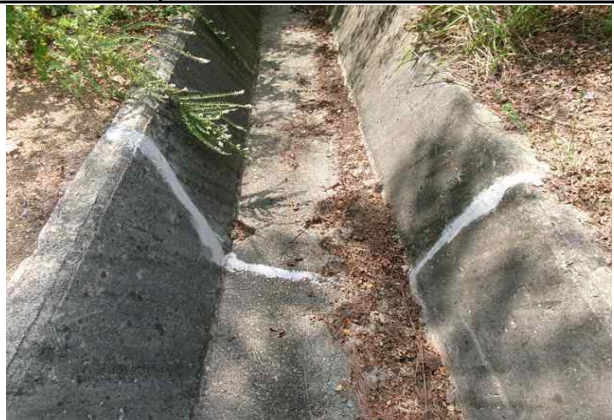
| 현 황 | 91.070k 산마루측구 균열 보수 | 현 황 | 91.105k 산마루측구 파손 보수 |

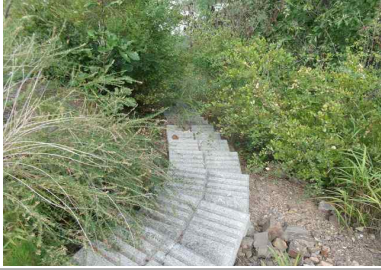
| 구 분 | 점검 결과 | 비고 |
|---|---|---|
| 추락방지시설 | 추락방지시설인 점검계단은 손상이 관찰되지 않은 양호한 상태로, 유지관리에 문제가 없는 것으로 판단된다. | |

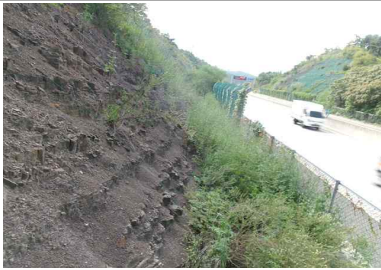
| 구 분 | 점검 결과 | 비고 |
|---|---|---|
| 도로부 포장 | 도로부 포장은 조사결과 손상이 관찰되지 않아 차량 주행에 특별한 문제가 없는 것으로 판단된다. | |

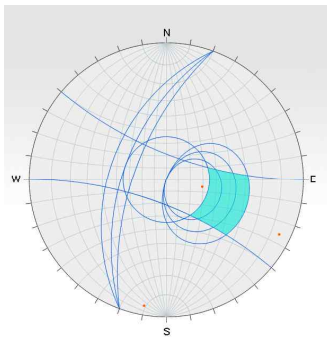
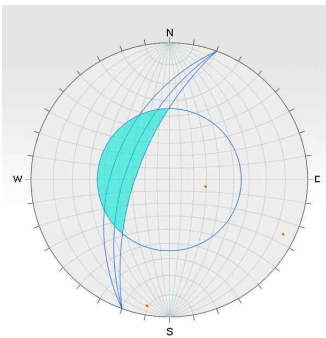
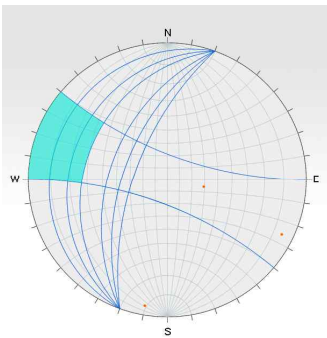
| 구 분 | | J1 | J2 | J3 | 절리상태 점수 | | |
|---|---|---|---|---|---|---|---|
| 안정 | | 안정 | | 안정 | | | |
| <ul style="list-style-type: none"><li>● 평면파괴 영역에 절리군의 극점이 분포하고 있지 않음</li><li>● 썩기파괴 영역에 절리군의 극점이 분포하고 있지 않음</li><li>● 전도파괴 영역에 절리군의 극점이 분포하고 있지 않음</li></ul> | | | | | | | |
