낙동JCT교

## 작업사진 및 손상현황

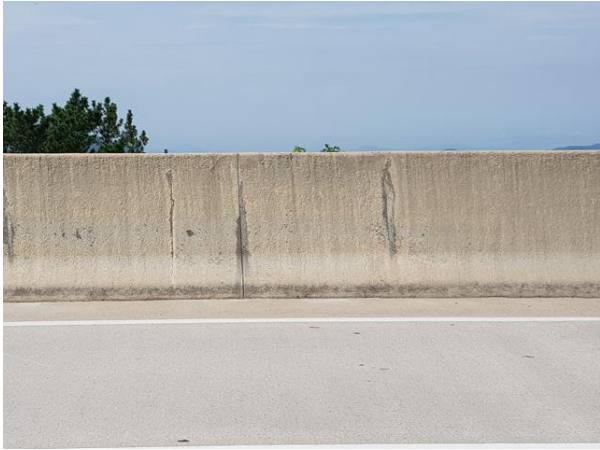
| 방호벽 및 중분대 | | | |
|---|---|---|---|
| 손상현황 | • S1 중분대 균열(0.3mm미만) | 손상현황 | • S6 중분대 균열(0.3mm미만) |
| 원 인 | • 초기 건조수축 등 | 원 인 | • 초기 건조수축 등 |

| 방호벽 및 중분대 | | | |
|---|---|---|---|
| 조치방안 | • 주의관찰 | 조치방안 | • 주의관찰 |

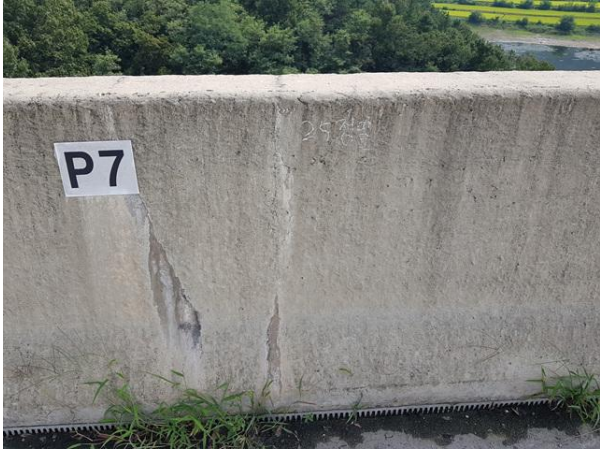
| 방호벽 및 중분대 | | | |
|---|---|---|---|
| 손상현황 | • S7 방호벽 균열(0.3mm미만) | 손상현황 | • S9 중분대 균열부 백태(0.1×1.0) |
| 원 인 | • 초기 건조수축 등 | 원 인 | • 외부 우수유입 |

| 방호벽 및 중분대 | | | |
|---|---|---|---|
| 조치방안 | • 주의관찰 | 조치방안 | • 주의관찰 |

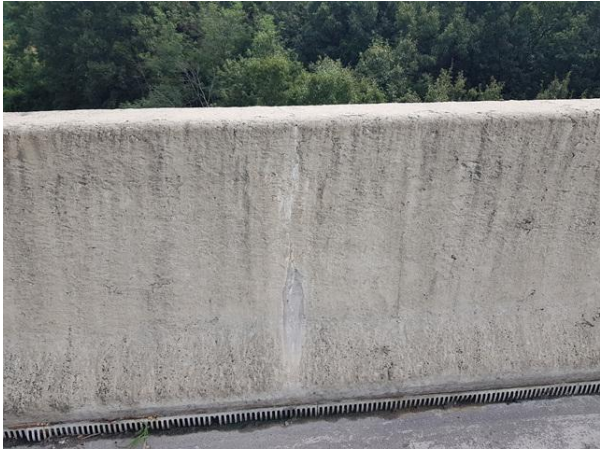
| 방호벽 및 중분대 | | | |
|---|---|---|---|
| 손상현황 | • S10 방호벽 균열(0.3mm미만) | 손상현황 | • S10 중분대 균열부 백태(0.1×2.0) |
| 원 인 | • 초기 건조수축 등 | 원 인 | • 외부 우수유입 |

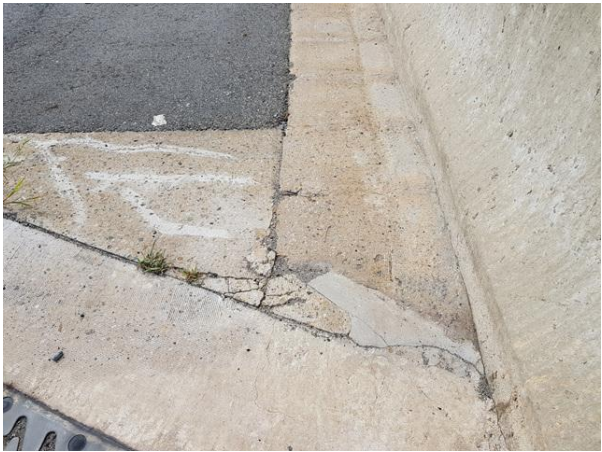
| 교면포장 | | | |
|---|---|---|---|
| 손상현황 | • S1 접속부 파손(0.3×0.1) | 손상현황 | • S1 균열(0.3mm이상) |
| 원 인 | • 접속부 침하, 시공미흡 등 | 원 인 | • 건조수축 등 |

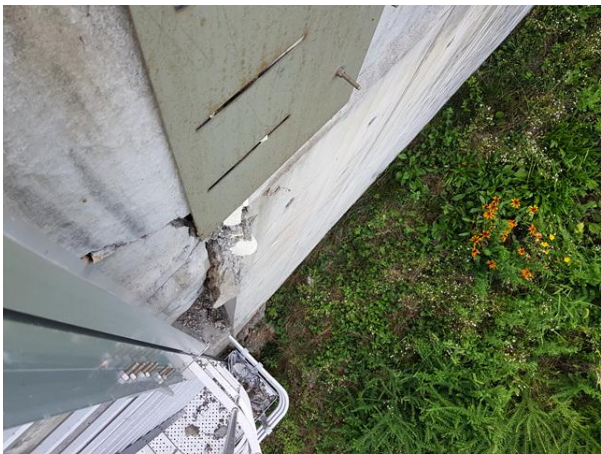
| 방호벽 및 중분대 | | | |
|---|---|---|---|
| 손상현황 | • S1 방호벽 콘크리트 파손(0.1×1.0) | 손상현황 | • S3 방호벽 균열부 백태(0.1×1.5) |
| 원 인 | • 외부 충격, 신축 거동 등 | 원 인 | • 외부 우수유입 |

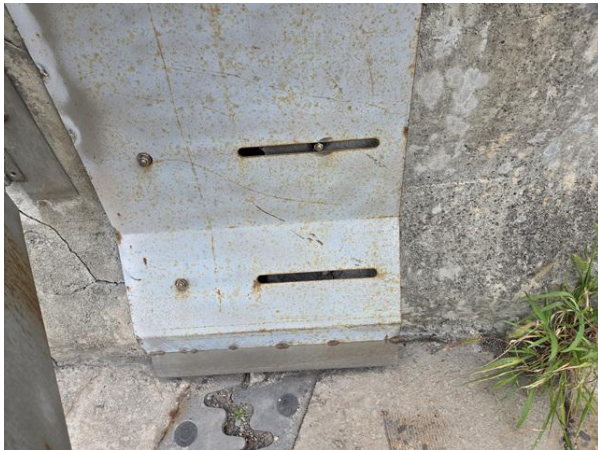
손상현황 • A1 차수판 볼트 파손  
원 인 • 공용중 열화  
조치방안 • 정비

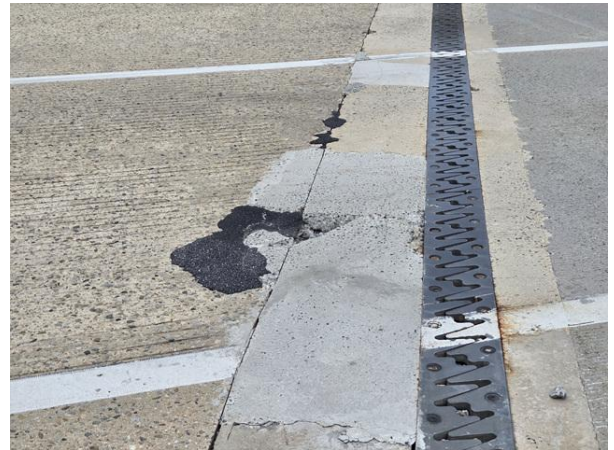
손상현황 • A1 후타재 재파손(0.2×0.3)  
원 인 • 중차량 통행, 공용중 열화  
조치방안 • 단면보수

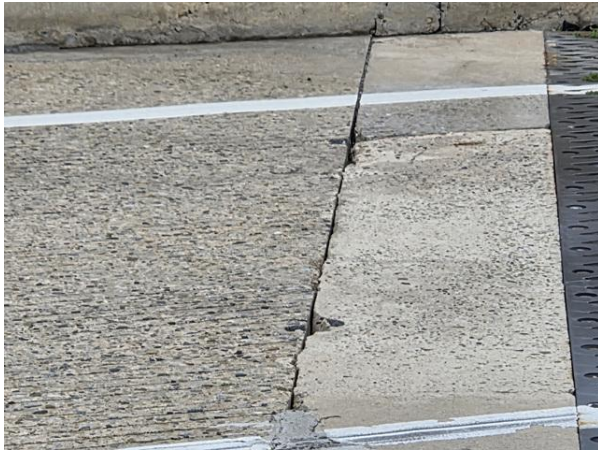
손상현황 • A1 후타재 파손(0.1×0.2)  
원 인 • 중차량 통행, 공용중 열화  
조치방안 • 단면보수

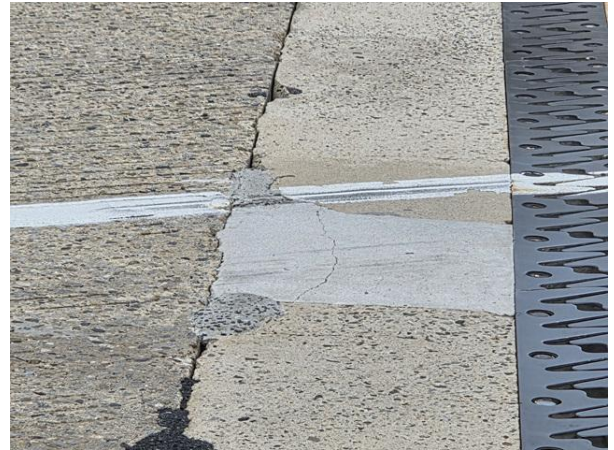
손상현황 • A1 후타재 균열  
원 인 • 보수 미흡, 건조수축 등  
조치방안 • 주의관찰

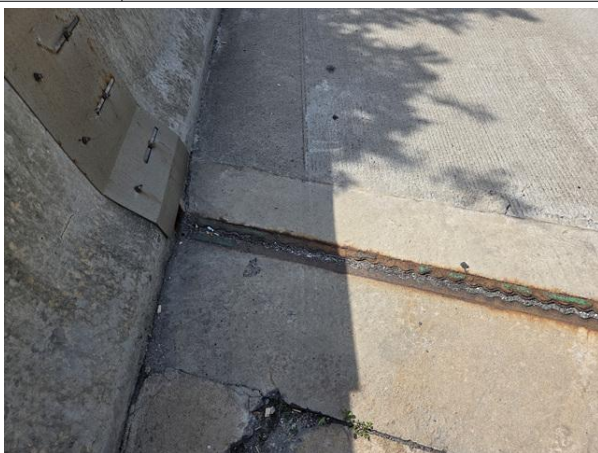
손상현황 • A2 본체 부식  
원 인 • 우수유입 등  
조치방안 • 주의관찰

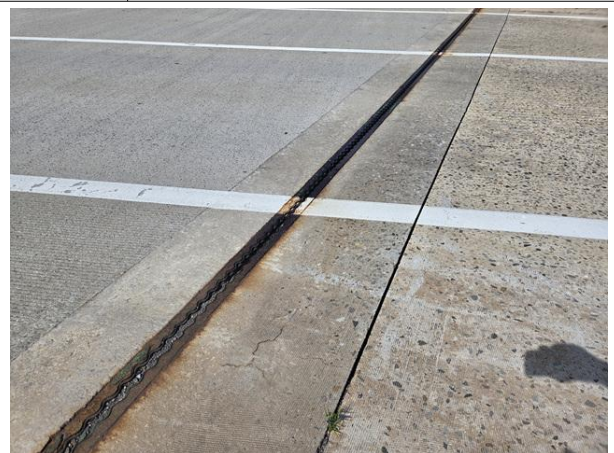
손상현황 • A2 후타재 망상균열(0.5×0.5)  
원 인 • 초기 건조수축 등  
조치방안 • 주의관찰

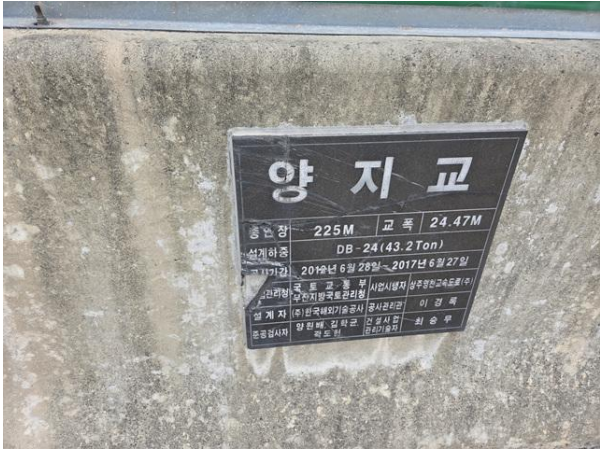
| 손상현황 | • S1 교명판 파손 | 손상현황 | • S1 방호벽 균열(0.3mm이상) |
| 원 인 | • 외부 충격 등 | 원 인 | • 초기 건조수축 등 |

| 조치방안 | • 주의관찰 | 조치방안 | • 주의관찰 |

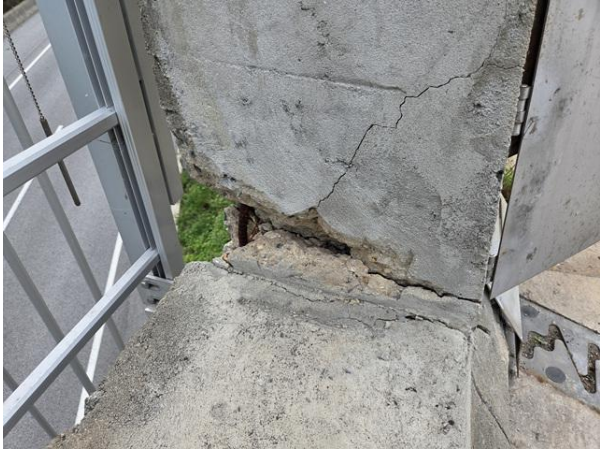
| 손상현황 | • S1 파손 및 철근노출(1.0×1.0) | 손상현황 | • S2 균열부 백태(0.2×2.0) |
| 원 인 | • 시공불량 등 | 원 인 | • 외부 우수유입 등 |

| 조치방안 | • 단면보수 | 조치방안 | • 주의관찰 |

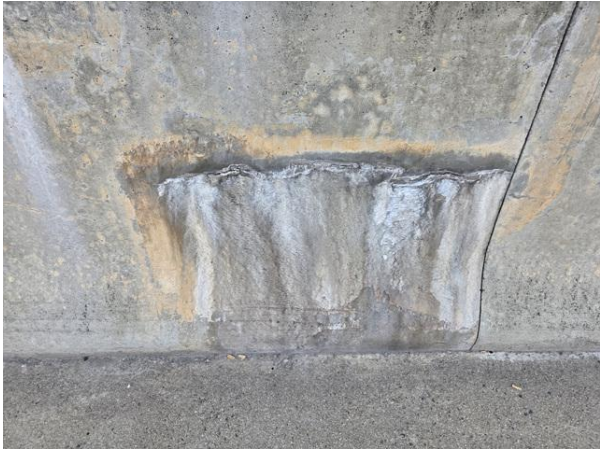
| 손상현황 | • S2 균열부 백태(1.0×1.0) | 손상현황 | • S3 백태(0.1×0.5) |
| 원 인 | • 외부 우수유입 등 | 원 인 | • 외부 우수유입 등 |

| 조치방안 | • 주의관찰 | 조치방안 | • 주의관찰 |

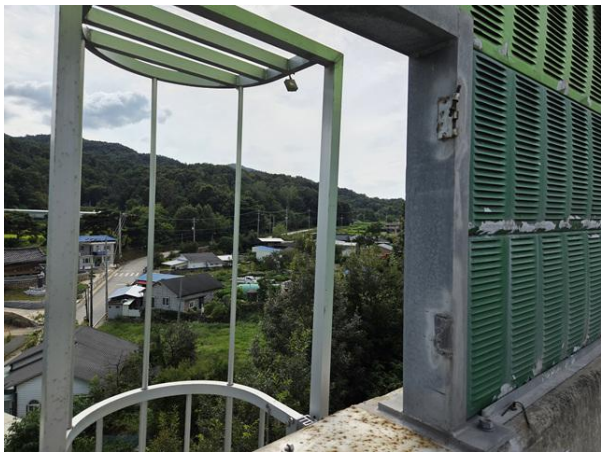
| 손상현황 | • P2 점검문 파손 | 손상현황 | • 점검로 전경 |
| 원 인 | • 외부 충격 | 원 인 | • - |

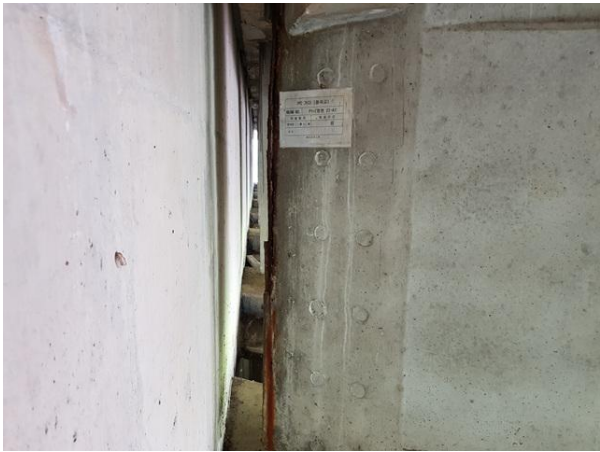
| 거더 | | | |
|---|---|---|---|
| 손상현황 | • S1 거더 박락 및 철근노출(0.2×2.0) | 손상현황 | • S1 거더 박락 및 철근노출(0.2×2.0) |
| 원 인 | • 피복부족, 시공불량 등 | 원 인 | • 피복부족, 시공불량 등 |

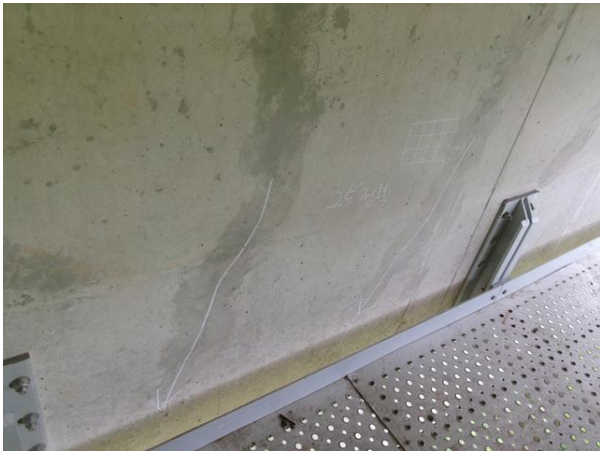
| 교각 | | | |
|---|---|---|---|
| 손상현황 | • P1 코핑부 균열(0.3mm미만) | 손상현황 | • P1 코핑부 균열(0.3mm이상) |
| 원 인 | • 초기 건조수축 등 | 원 인 | • 초기 건조수축 등 |

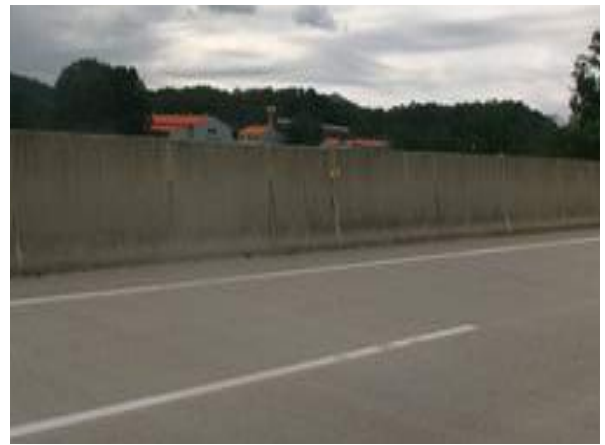
| 손상현황 | • S3 중분대 균열부백태(0.1×1.0) | 손상현황 | • S3 중분대 균열부백태(0.1×1.0) |
| 원 인 | • 손상부 우수유입, 건조수축 등 | 원 인 | • 손상부 우수유입, 건조수축 등 |

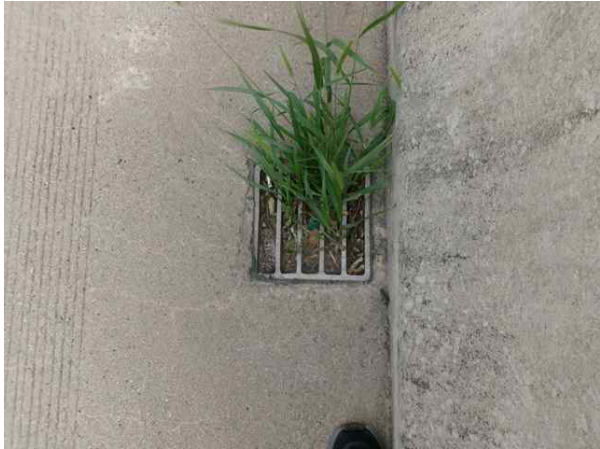
| 배수시설 | | | |
|---|---|---|---|
| 손상현황 | • S1 배수구 막힘(1EA) | 손상현황 | • S3 배수구 막힘(1EA) |
| 원 인 | • 장기공용, 비산물퇴적, 우수유입 등 | 원 인 | • 장기공용, 비산물퇴적, 우수유입 등 |

| 배수시설 | | | |
|---|---|---|---|
| 조치방안 | • 정비 | 조치방안 | • 정비 |

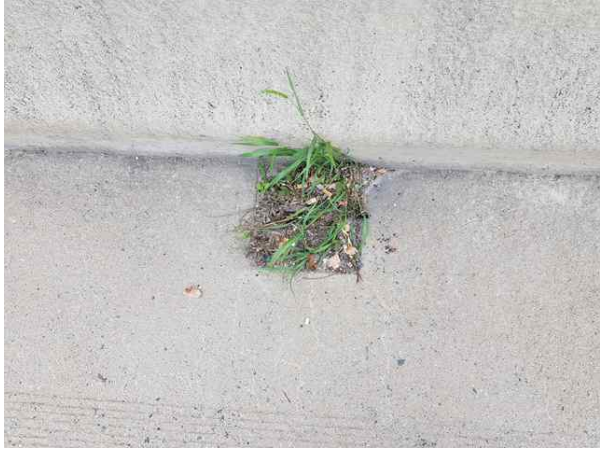
| 배수시설 | | | |
|---|---|---|---|
| 손상현황 | • S3 배수구 막힘(1EA) | 손상현황 | • S2 배수구 상태양호 |
| 원 인 | • 장기공용, 비산물퇴적, 우수유입 등 | 원 인 | • - |

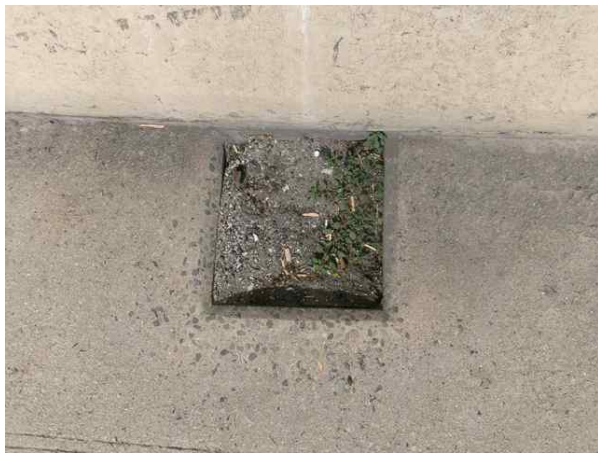
- S1 배수구 막힘(1EA)
- 장기공용, 이물질퇴적 등
- 정비

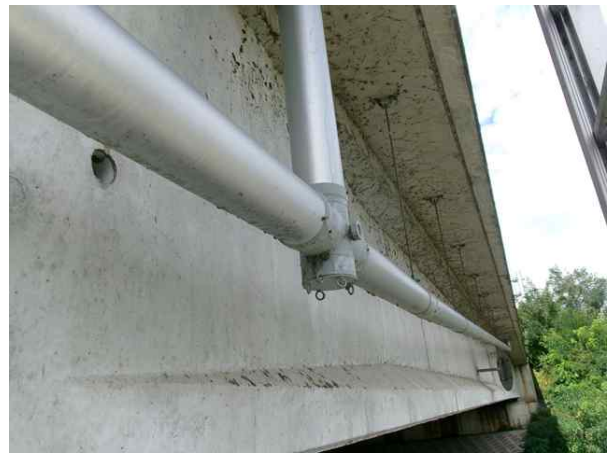
- S1 배수관 연결부 누수
- 공용층 열화 등
- 정비

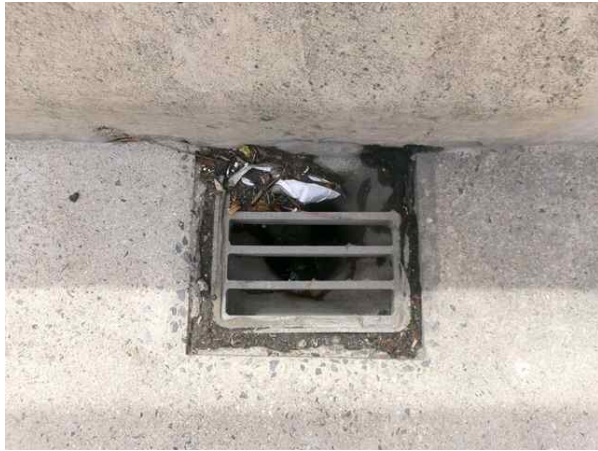
- S1 배수구 그레이팅 파손(1EA)
- 장기공용, 외부충격 등
- 정비
