오로교

## 작업사진 및 손상현황

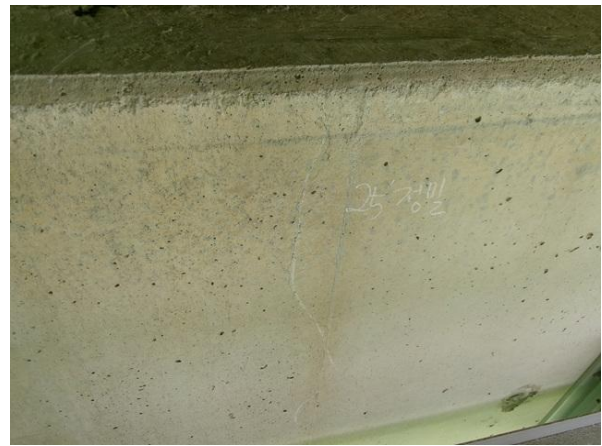
| 손상현황 | • P1 층분리(10.0m×0.5m) |
| 원 인 | • 시공미흡, 다짐미흡 등 |

| 조치방안 | • 주의관찰 |

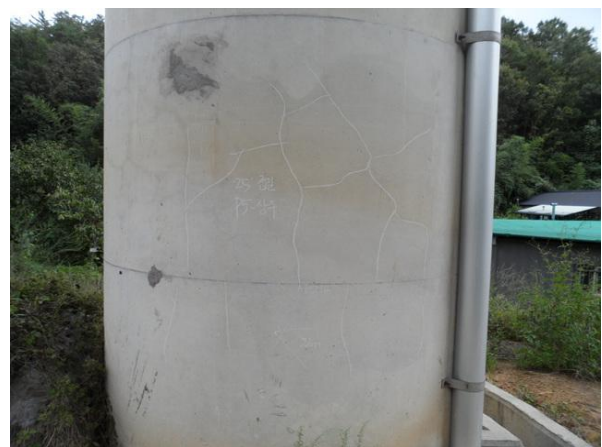
| 손상현황 | • P5 표면불량(10.0×0.5) |
| 원 인 | • 시공미흡, 다짐불량 등 |

| 조치방안 | • 주의관찰 |

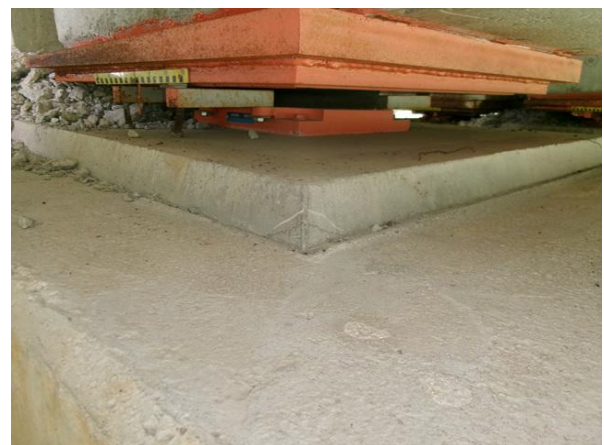
- P3-Sh1 받침콘크리트 균열(0.3mm미만)
- 건조수축, 거푸집 조기탈거 등
- 표면처리

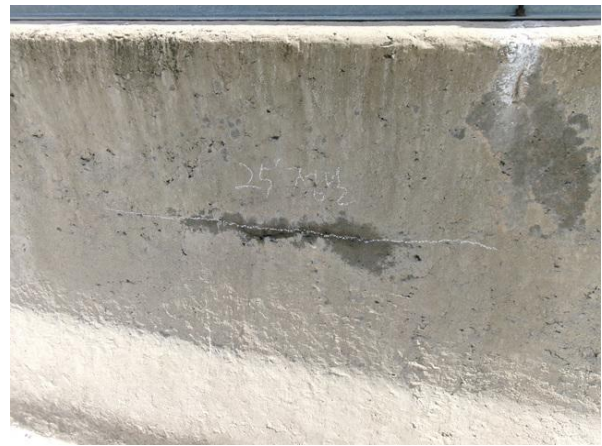
| 손상현황 | • S7 방호벽 재료분리 (2.0×1.0) |
| 원 인 | • 다짐부족, 거푸집 조기탈거 등 |

| 조치방안 | • 단면보수 |

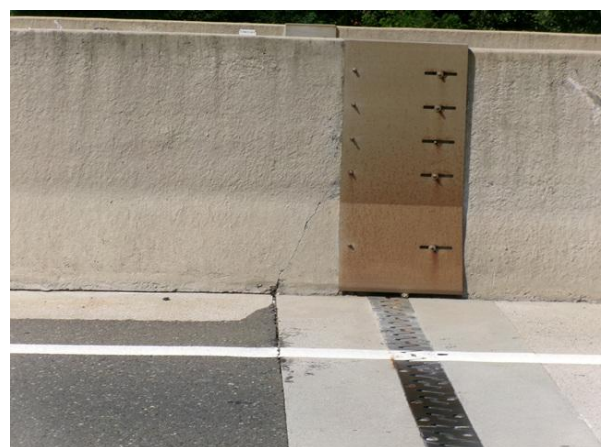
| 손상현황 | • S8 중분대 균열 (0.3mm미만) |
| 원 인 | • 건조수축, 거푸집 조기탈거 등 |

| 조치방안 | • 주의관찰 |

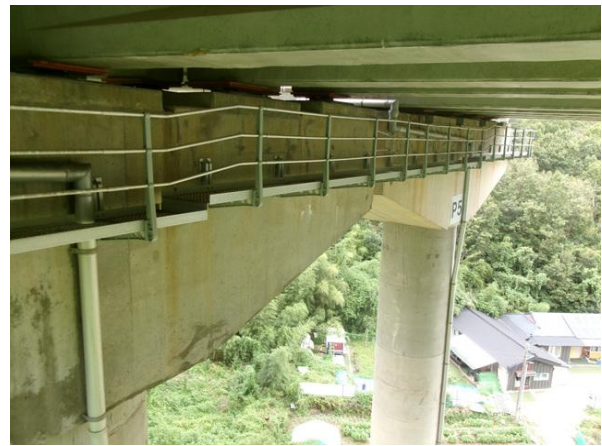
| 손상현황 | • P4 균열(0.3mm미만) |
| 원 인 | • 건조수축, 거푸집 조기탈거 등 |

| 조치방안 | • 표면처리 |

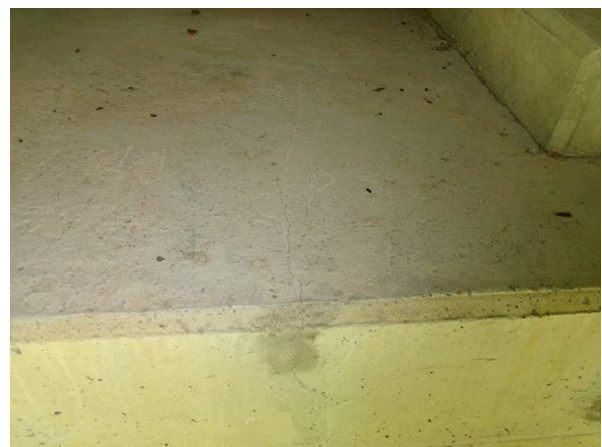
| 손상현황 | • P9 균열(0.3mm이상) |
| 원 인 | • 건조수축, 거푸집 조기탈거 등 |

| 조치방안 | • 주입보수 |

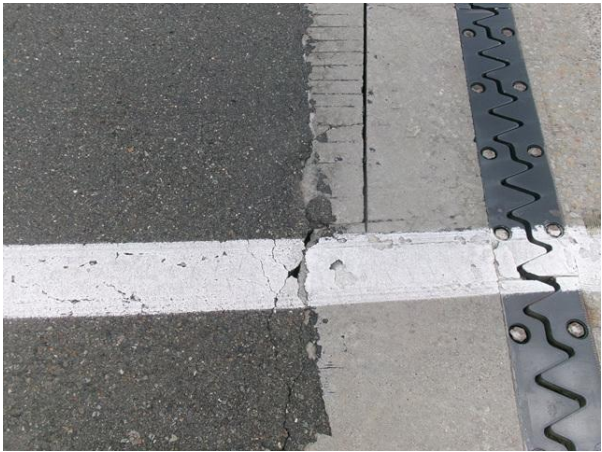
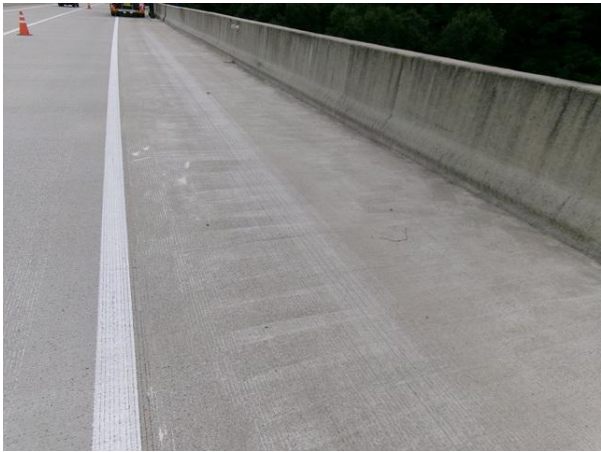
| 교면포장 | | | |
|---|---|---|---|
| 손상현황 | • S1 접속부 파손 (0.2×1.0) | 손상현황 | • S5 망상균열 (10.0×3.0) |
| 원 인 | • 중차량, 장기공용 | 원 인 | • 건조수축 등 |

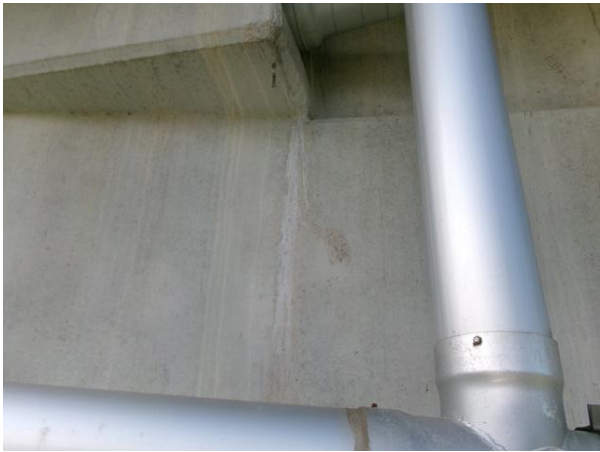
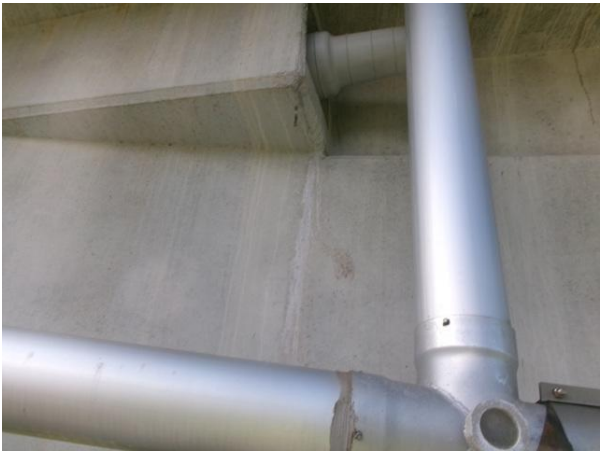
| 거더 | | | |
|---|---|---|---|
| 손상현황 | • S5 백태 (0.1×1.0) | 손상현황 | • S5 백태 (0.1×1.0) |
| 원 인 | • 우수유입, 수분침투 등 | 원 인 | • 우수유입, 수분침투 등 |

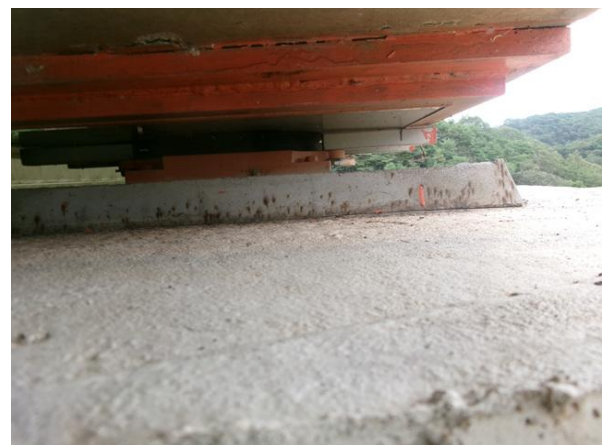
| 손상현황 | • P3-Sh4 받침콘크리트 재료분리(0.5×0.3) |
| 원 인 | • 다짐미흡, 거푸집 조기탈거 등 |

| 조치방안 | • 단면보수 |

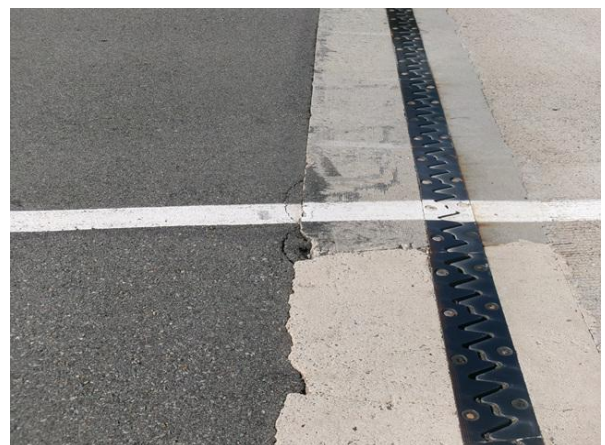
손상현황 • A2 차수판 볼트탈락 3EA

원 인 • 공용기간 증가

조치방안 • 정비

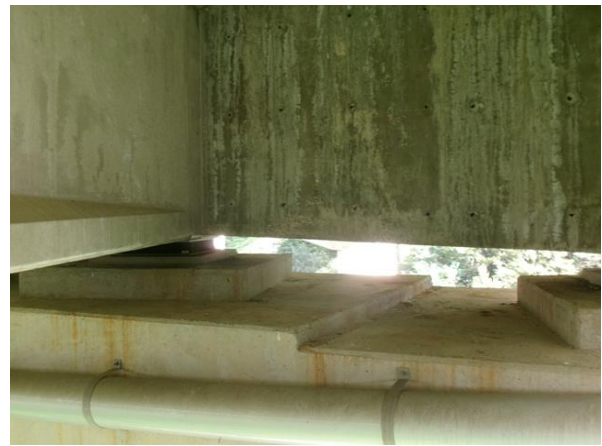
손상현황 • S1 백태(0.2×1.5)  
원 인 • 우수유입, 습기흡착 등  
조치방안 • 표면처리

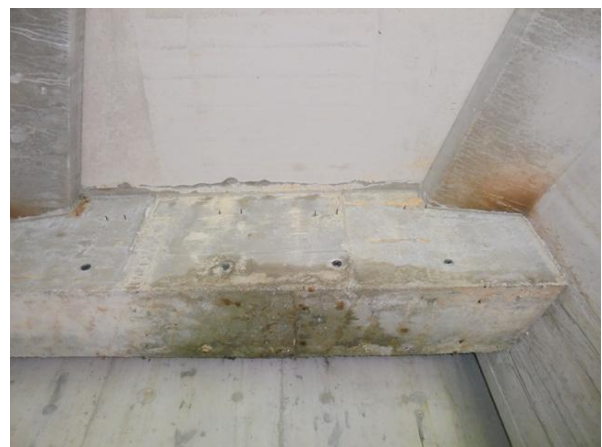
손상현황 • S6 파손(0.1×0.1)  
원 인 • 다짐부족, 거푸집 조기탈거, 외부충격  
조치방안 • 단면보수

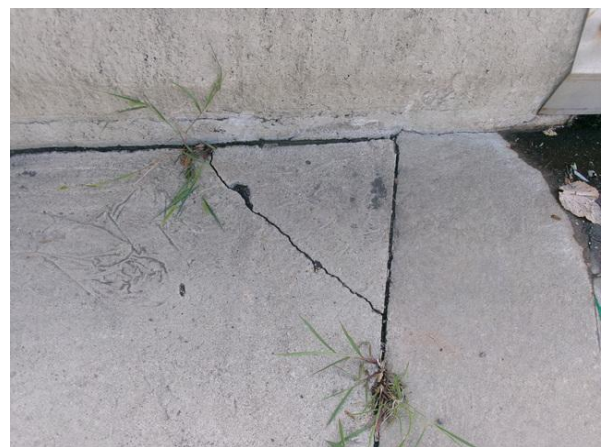
손상현황 • S2 포장 망상균열(5.0×10.0)

원 인 • 건조수축, 공용기간 증가 등

조치방안 • 주의관찰

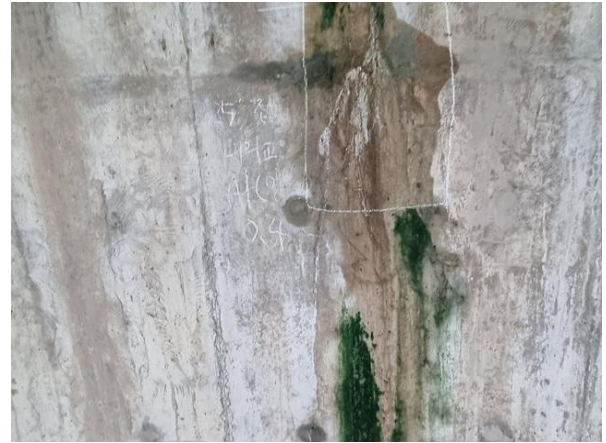
| 손상현황 | • A1 균열(0.3mm이상) |
| 원 인 | • 건조수축, 거푸집 조기탈거 등 |

| 조치방안 | • 주입보수 |

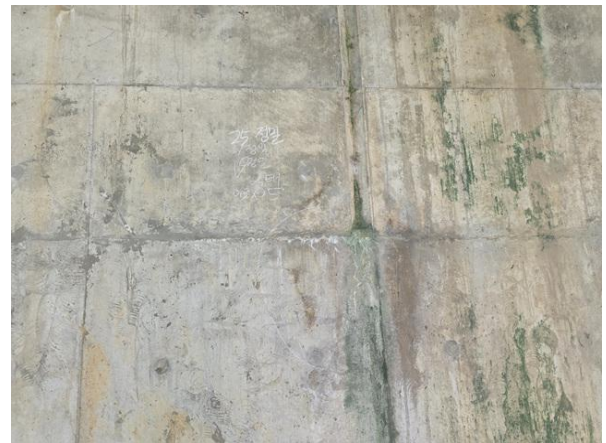
| 손상현황 | • A1 균열(0.3mm미만) |
| 원 인 | • 건조수축, 거푸집 조기탈거 등 |

| 조치방안 | • 표면처리 |

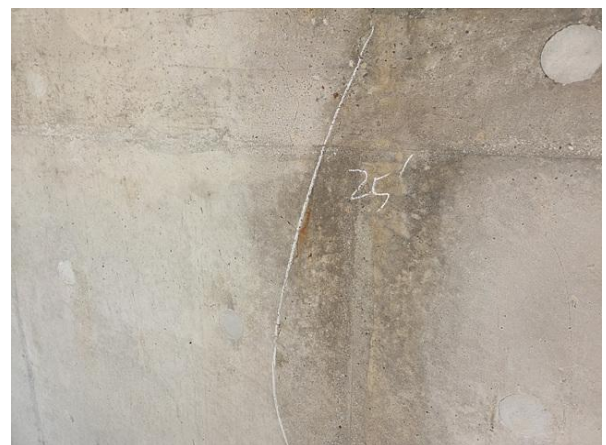
| 손상현황 | • A2 균열(0.3mm이상) |
| 원 인 | • 건조수축, 거푸집 조기탈거 등 |

| 조치방안 | • 주입보수 |

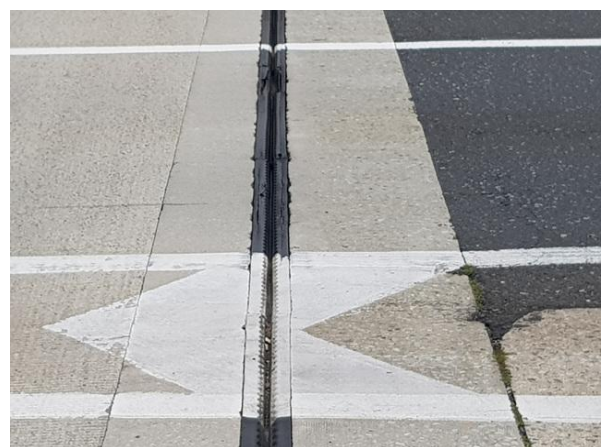
| 손상현황 | • P3 후타재 균열 |
| 원 인 | • 건조수축, 공용기간 증가, 차량윤하중 |

| 조치방안 | • 주의관찰 |

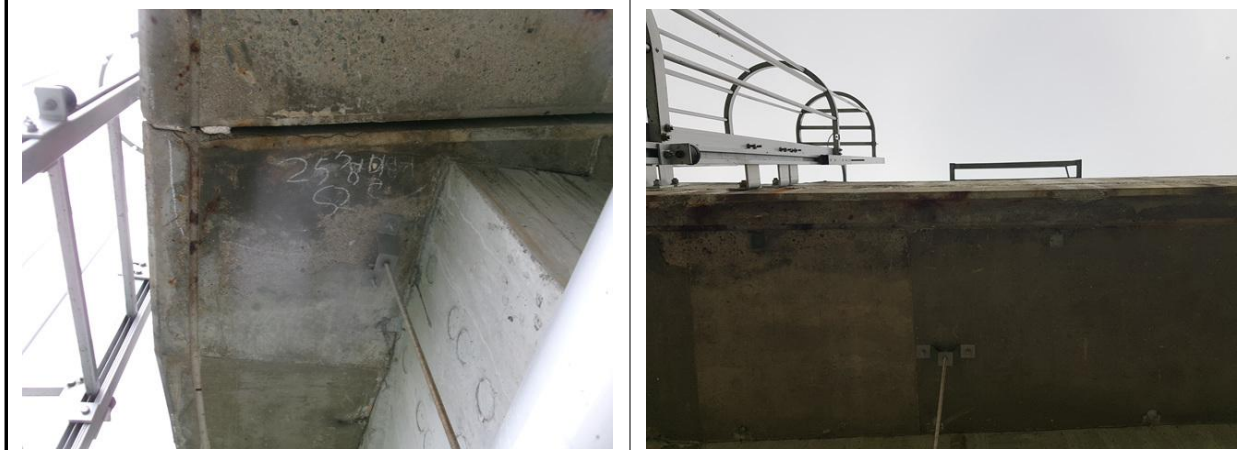
| 손상현황 | • S2 층분리(0.3×0.5) | 손상현황 | • S6 균열(0.3mm이상) |
| 원 인 | • 다짐부족, 거푸집 조기탈거 | 원 인 | • 건조수축, 거푸집 조기탈거 |

| 조치방안 | • 단면보수 | 조치방안 | • 주입보수 |

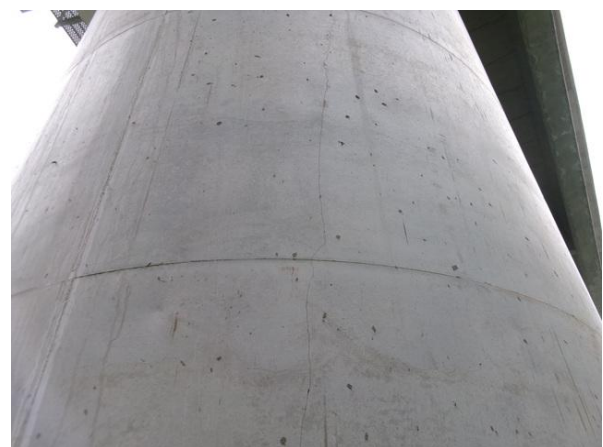
| 손상현황 | • P4 채수(0.5m×1.0m) |
| 원 인 | • 우수유입 등 |

| 조치방안 | • 주의관찰 |

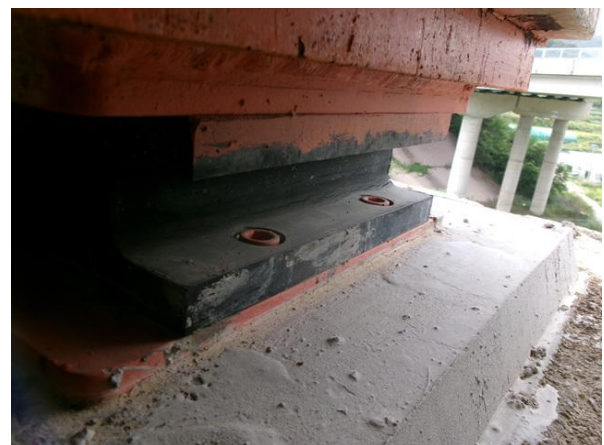
- P1-Sh4 받침콘크리트 박락(0.1×0.2)
- 다짐부족, 공용연수 증가
- 단면보수

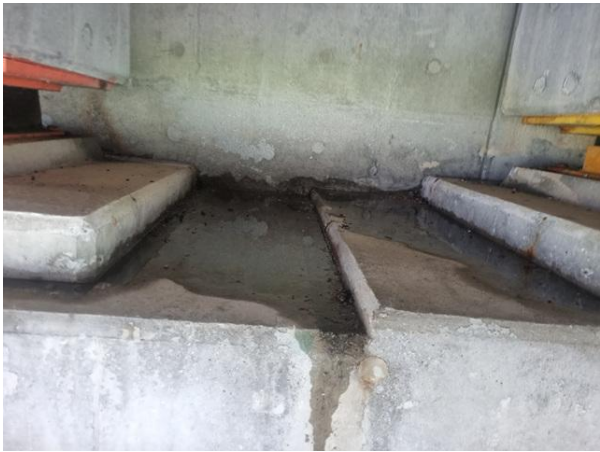
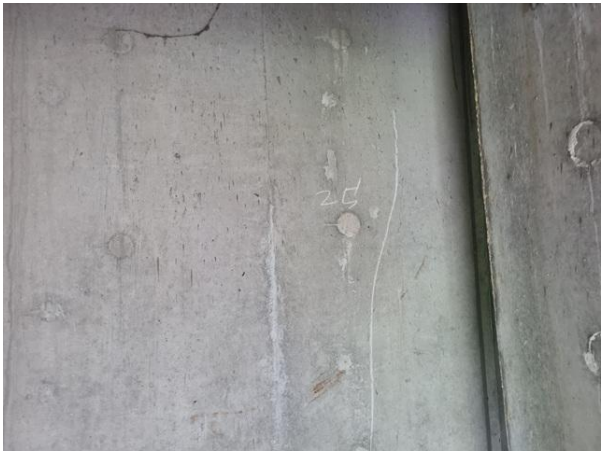
| 교대 | | | |
|---|---|---|---|
| 손상현황 | • A2 체수흔적 (1.0×1.0) | 손상현황 | • A2 균열 (0.3mm미만) |
| 원 인 | • 우수유입 등 | 원 인 | • 건조수축, 거푸집 조기탈거 등 |

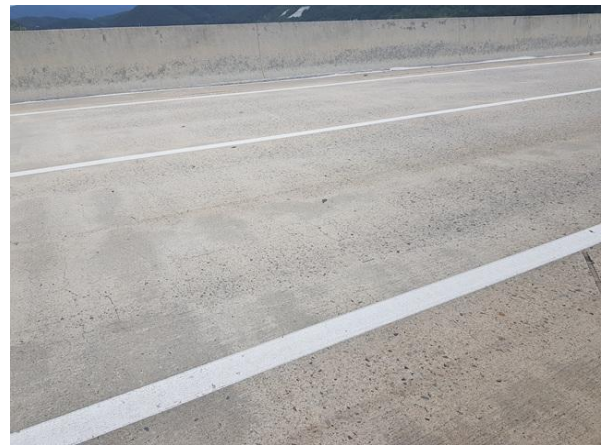
손상현황 • S1 접속부 파손(0.5×2.0)  
원 인 • 침하, 시공미흡  
조치방안 • 단면보수

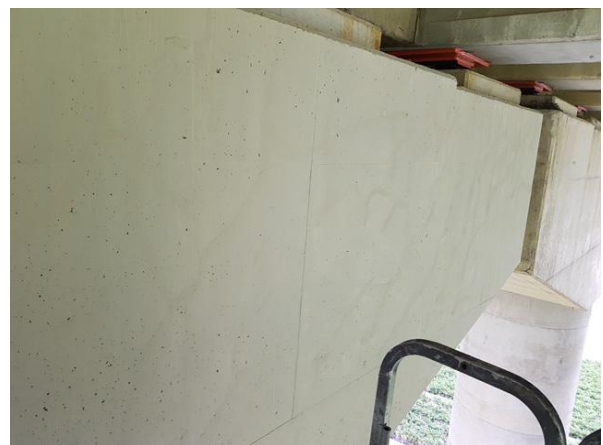
손상현황 • P4 망상균열 (8.0×2.0)

원 인 • 건조수축, 거푸집 조기탈형 등
