가래실교

## 작업사진 및 손상현황

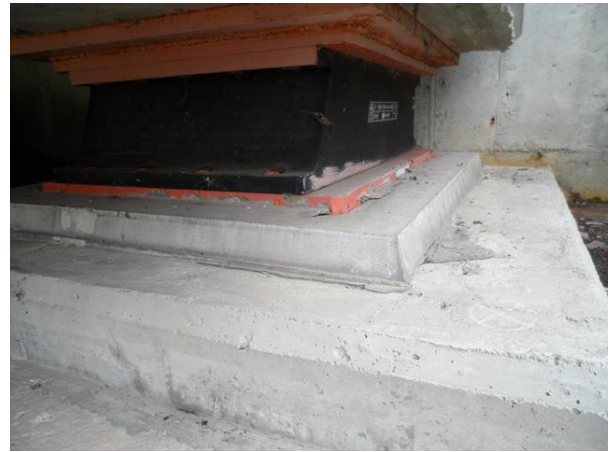
| 손상현황 | • A1-Sh1 몰탈 층분리(0.2×0.2) |
| 원 인 | • 시공시 충격 |

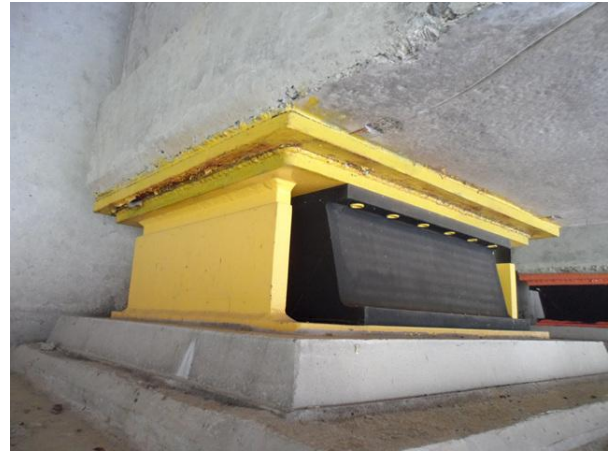
| 손상현황 | • A2-Sh3 플레이트 부식 |
| 원 인 | • 장기공용, 습기흡착 |

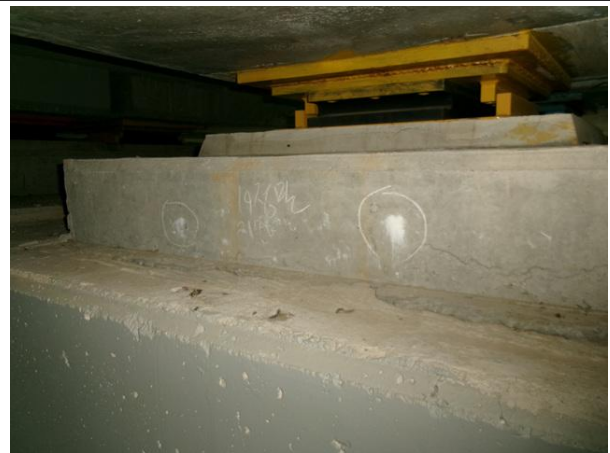
| 손상현황 | • P2-Sh8 콘크리트 백태(0.1×0.1) |
| 원 인 | • 온도변화, 수분접촉 |

| 조치방안 | • 표면처리 |

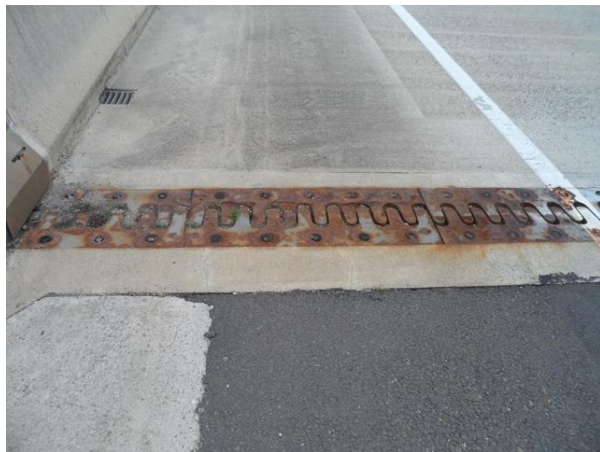
| 손상현황 | • A1 본체 부식 |
| 원 인 | • 장기공용, 수분접촉 |

| 조치방안 | • 주의관찰 |

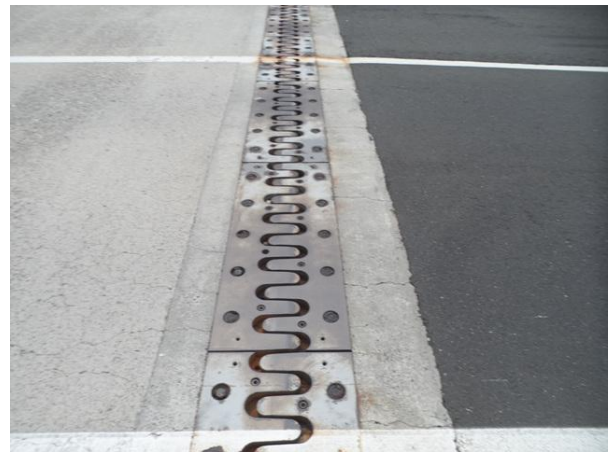
| 손상현황 | • A1 후타재 균열(0.2mm/0.3m) |
| 원 인 | • 장기공용, 열화, 건조수축 |

| 조치방안 | • 표면처리 |

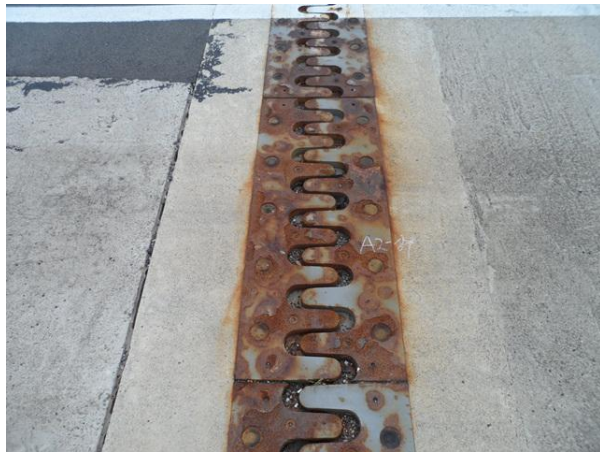
| 손상현황 | • A2 본체 부식 |
| 원 인 | • 장기공용, 수분접촉 |

| 조치방안 | • 주의관찰 |

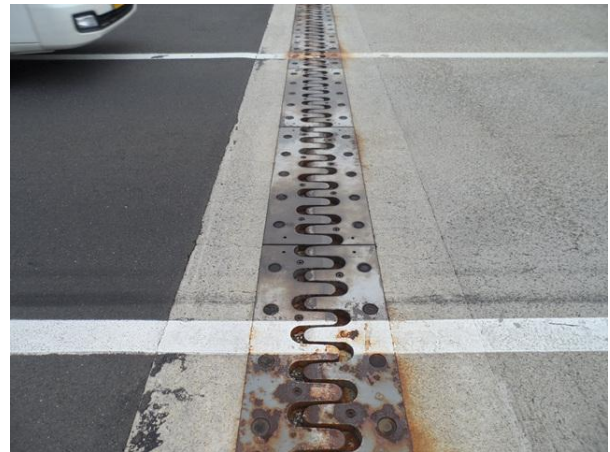
| 손상현황 | • A2 후타재 균열(0.2mm/0.3m) |
| 원 인 | • 장기공용, 열화, 건조수축 |

| 조치방안 | • 표면처리 |

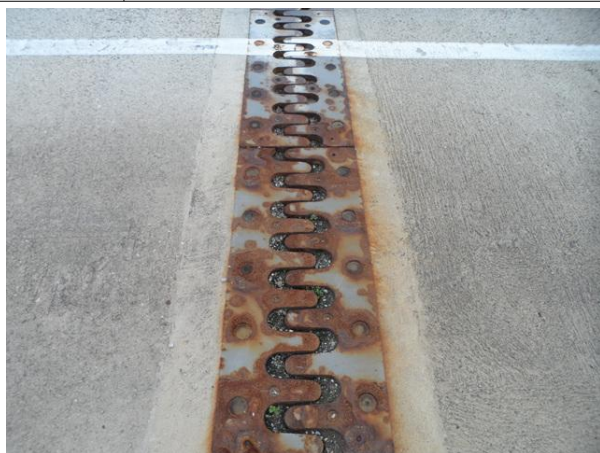
| 손상현황 | • P4 본체 부식 |
| 원 인 | • 장기공용, 수분접촉 |

| 조치방안 | • 주의관찰 |

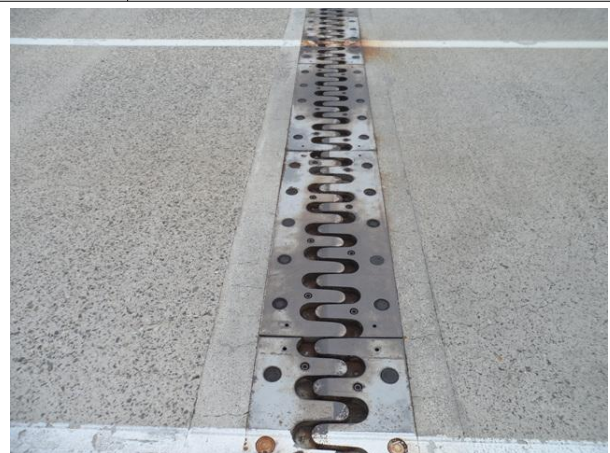
| 손상현황 | • P4 후타재 균열(0.2mm/0.3m) |
| 원 인 | • 장기공용, 열화, 건조수축 |

| 조치방안 | • 표면처리 |

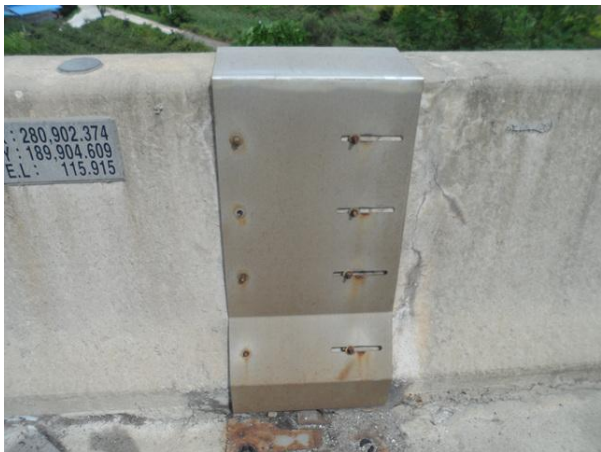
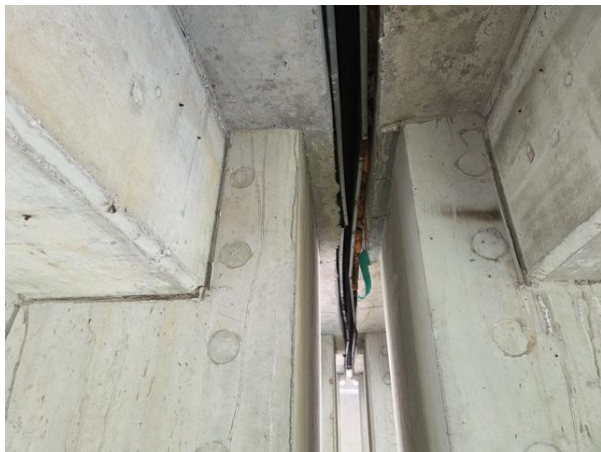
| 손상현황 | • A1 차수판 볼트탈락 | 손상현황 | • P4 신축이음 하부 전경 |
| 원 인 | • 장기공용, 온도변화 | 원 인 | — |

| 조치방안 | • 정비 | 조치방안 | — |

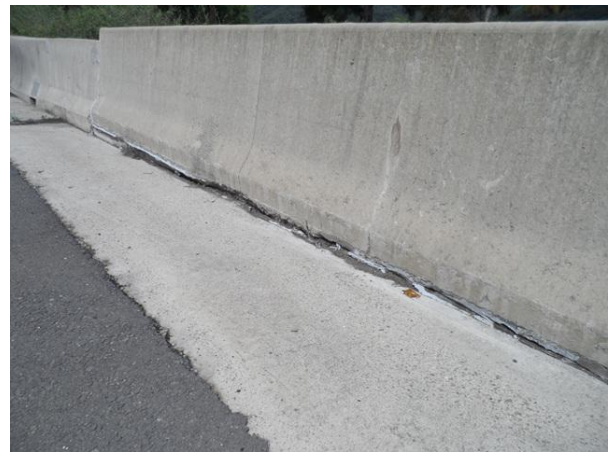
| 손상현황 | • S1 망상균열 (7.0×40.0) |
| 원 인 | • 장기공용, 건조수축, 중차량 반복통행 |

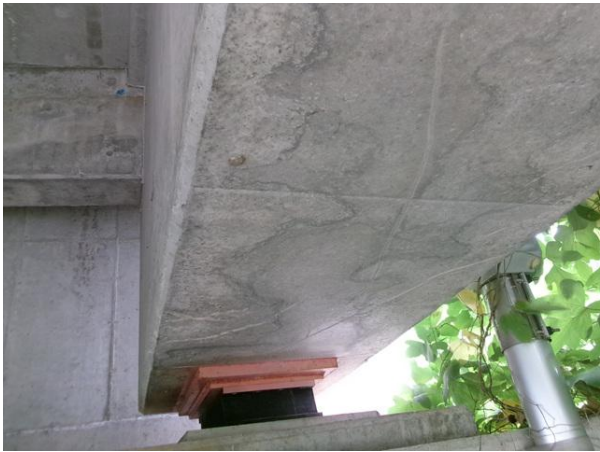
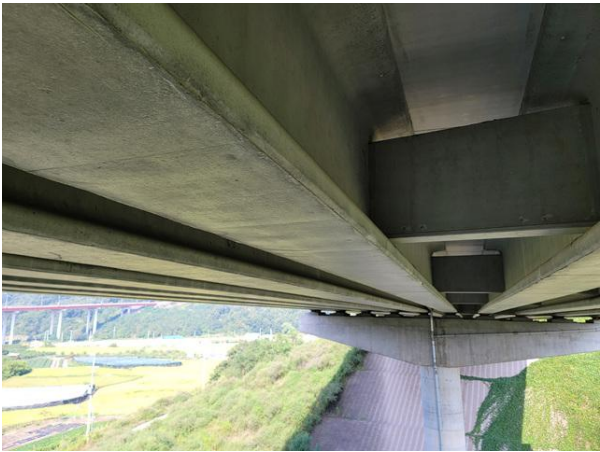
| 거더 | | | |
|---|---|---|---|
| 손상현황 | • S4-G5 재료분리 (0.5m×0.5m) | 손상현황 | • S3 거더 상태양호 |
| 원 인 | • 다짐부족 | 원 인 | — |

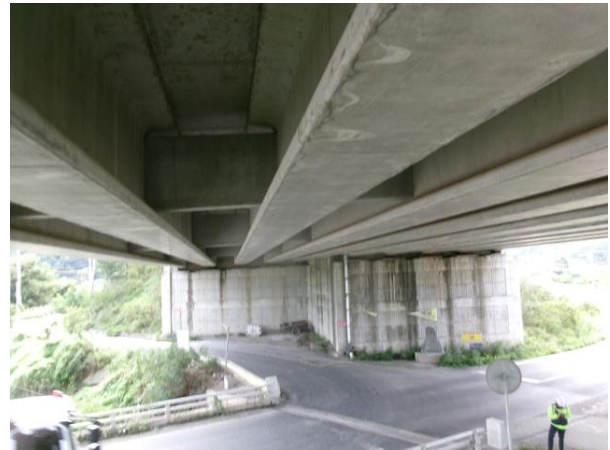
| 손상현황 | • S2 박락(0.3×0.5) | 손상현황 | • S4 전경 |
| 원 인 | • 외부 충격 | 원 인 | • - |

| 조치방안 | • 단면보수 | 조치방안 | • - |

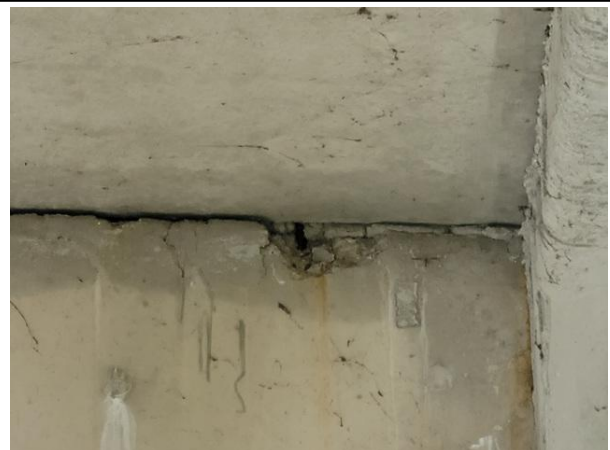
| 손상현황 | • S2 박락 및 철근노출(0.3m×0.2m) | 손상현황 | • S2 박락 및 철근노출(0.3m×0.2m) |
| 원 인 | • 다짐미흡, 피복부족 | 원 인 | • 다짐미흡, 피복부족 |

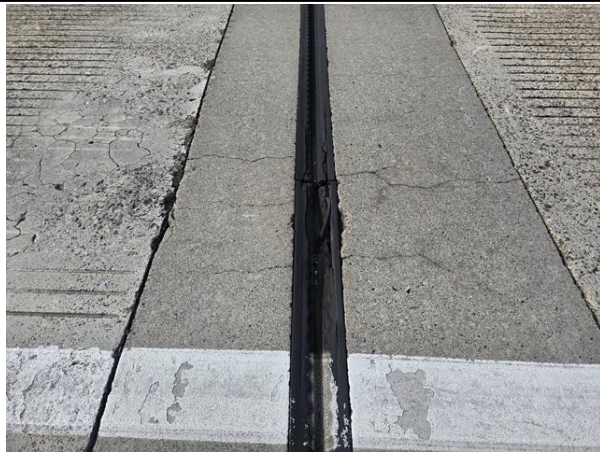
| 손상현황 | • A1 고무재 파손(7.5m) |
| 원 인 | • 공용중 열화 |

| 조치방안 | • 주의관찰 |

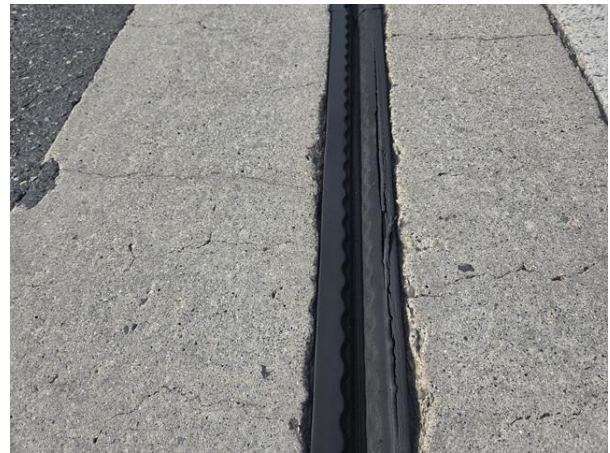
| 손상현황 | • A2 고무재 파손(7.5m) |
| 원 인 | • 공용중 열화 |

| 조치방안 | • 주의관찰 |

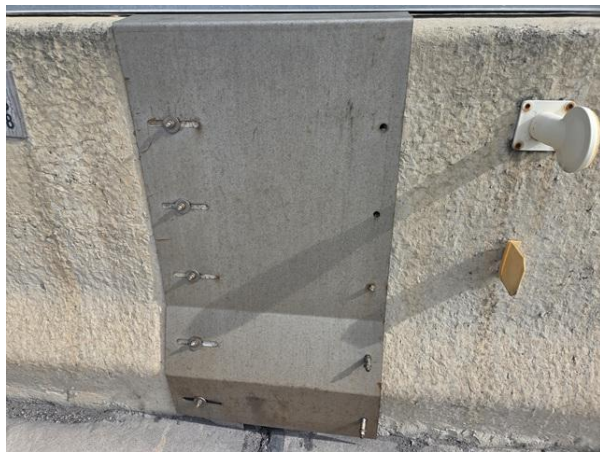
| 손상현황 | • A1 차수판 앵커탈락(3EA) |
| 원 인 | • 공용중 열화 |

| 조치방안 | • 정비 |

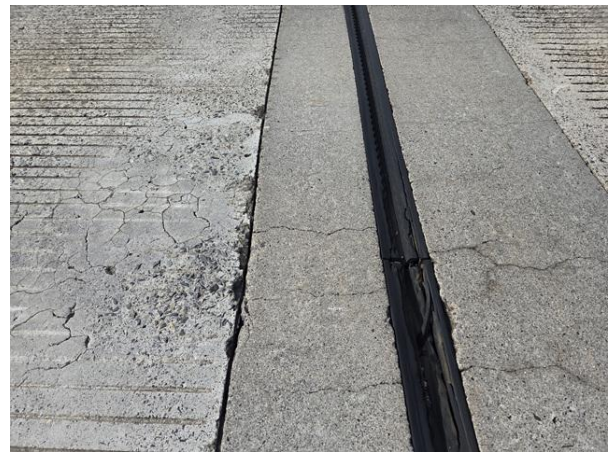
| 손상현황 | • A1 후타재 균열(0.2mm/0.3) |
| 원 인 | • 초기 건조수축 등 |

| 조치방안 | • 표면처리 |

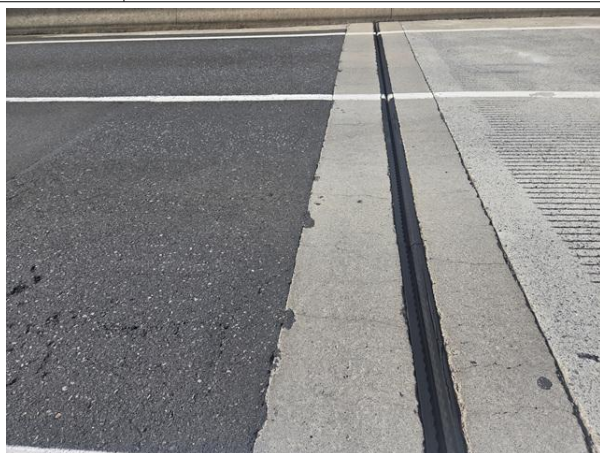
| 손상현황 | • A2 후타재 균열(0.2mm/0.3) |
| 원 인 | • 초기 건조수축 등 |

| 조치방안 | • 표면처리 |

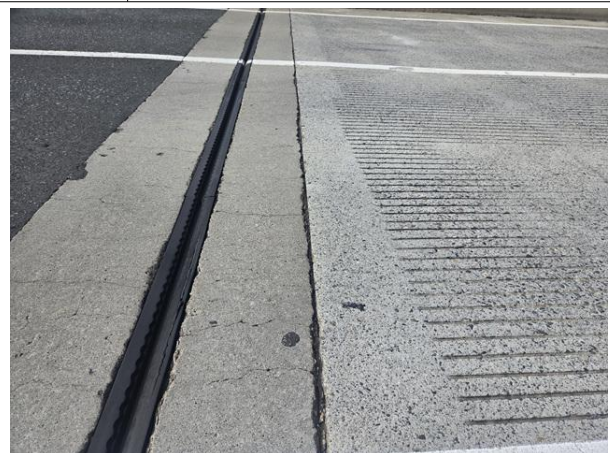
| 손상현황 | • A2 후타재 박락(0.1×7.0) |
| 원 인 | • 중차량, 공용중 열화 등 |

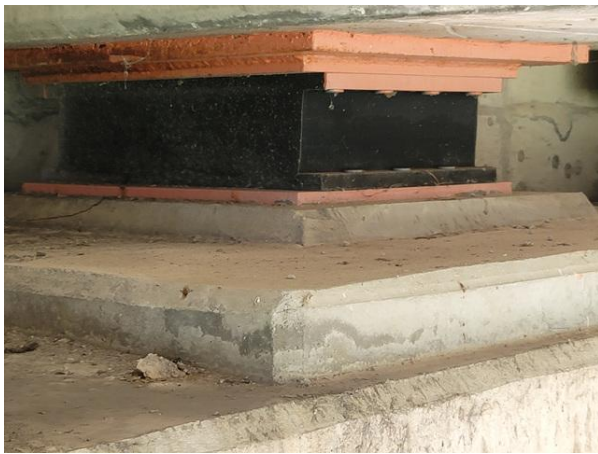
| 손상현황 | • A1-Sh2 몰탈 박락(0.1×0.1) |
| 원 인 | • 외부 충격 |

| 조치방안 | • 단면보수 |

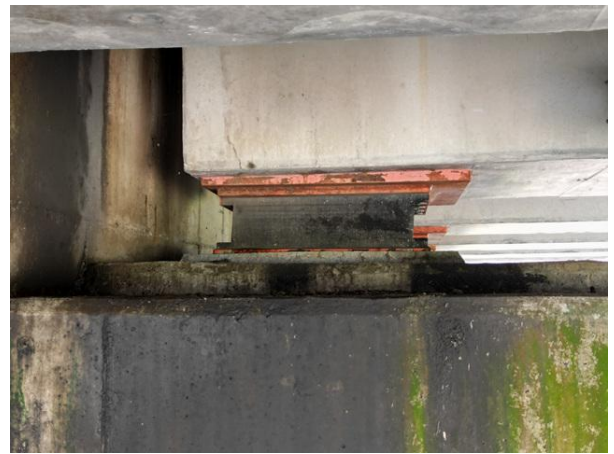
| 손상현황 | • A2-Sh1 몰탈 망상균열(0.1mm/0.3) |
| 원 인 | • 건조수축, 다짐미흡 등 |

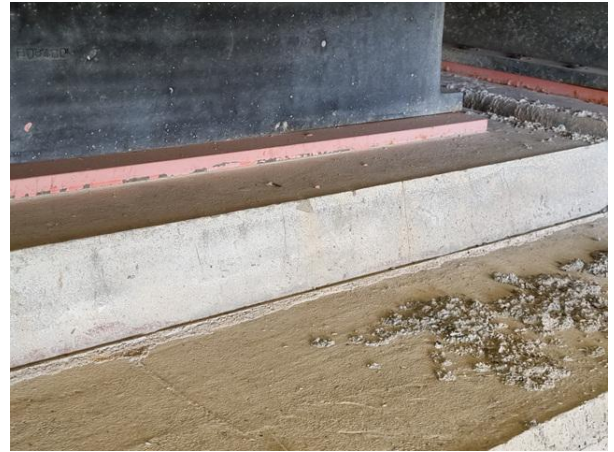
| 손상현황 | • P2-Sh4 몰탈균열(0.1mm/0.2) |
| 원 인 | • 건조수축, 다짐미흡 등 |

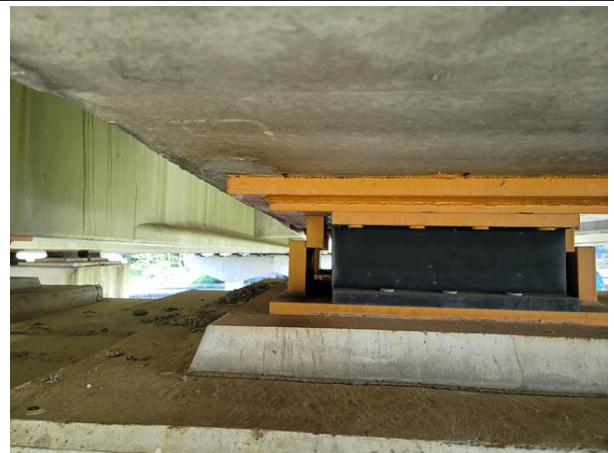
| 손상현황 | • P2-Sh3 스톱퍼 간섭 |
| 원 인 | • 시공미흡 |

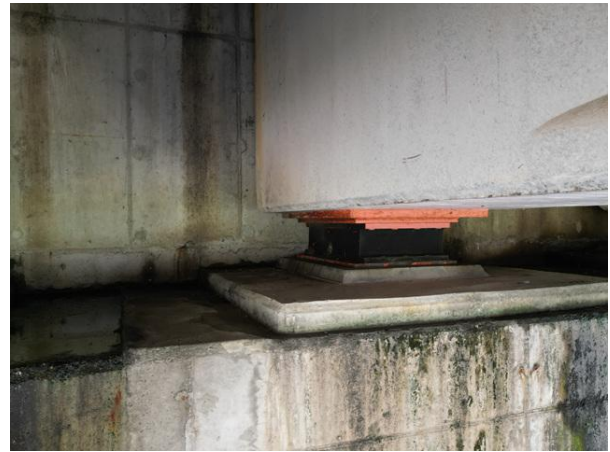
| 손상현황 | • A2-Sh2 플레이트 부식 |
| 원 인 | • 외부 우수유입 |

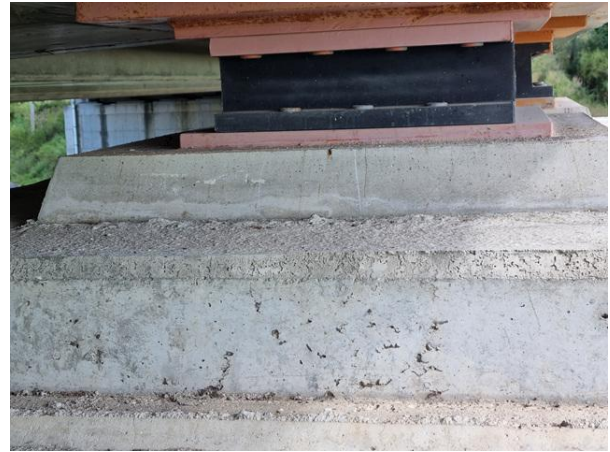
| 손상현황 | • P3-Sh5 균열 (0.2mm/0.2) |
| 원 인 | • 건조수축, 다짐미흡 등 |

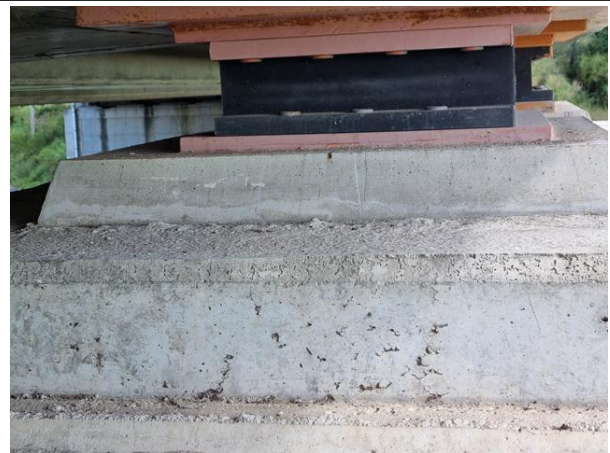
| 손상현황 | • P3-Sh5 균열 (0.2×0.2) |
| 원 인 | • 다짐미흡, 거푸집 조기탈영 등 |

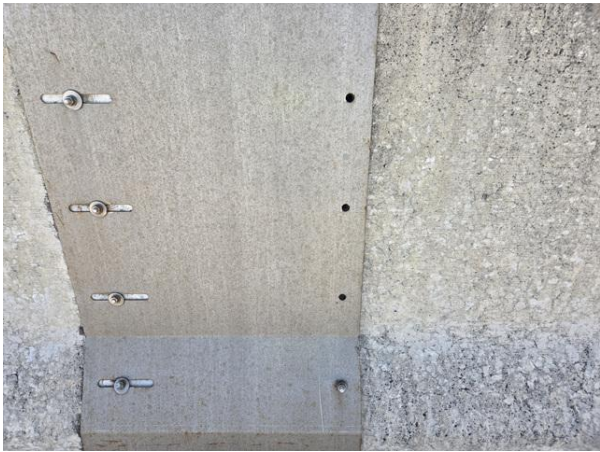
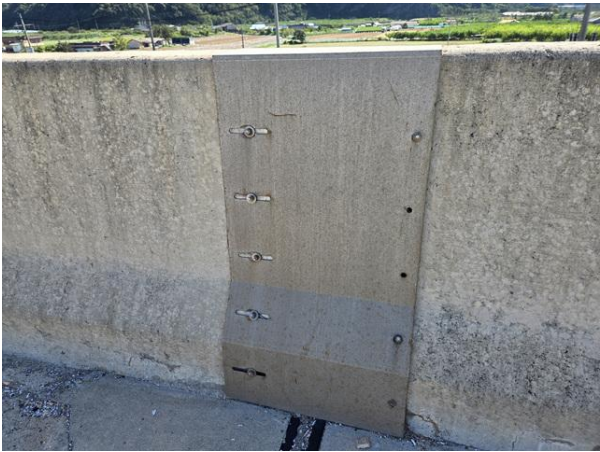
| 신축이음장치 | | | |
|---|---|---|---|
| 손상현황 | • P2 차수판 앵커탈락 | 손상현황 | • - A2 차수판 앵커탈락 |
| 원 인 | • 공용중 열화 | 원 인 | • - 공용중 열화 |

| 신축이음장치 | | | |
|---|---|---|---|
| 조치방안 | • 정비 | 조치방안 | • -정비 |

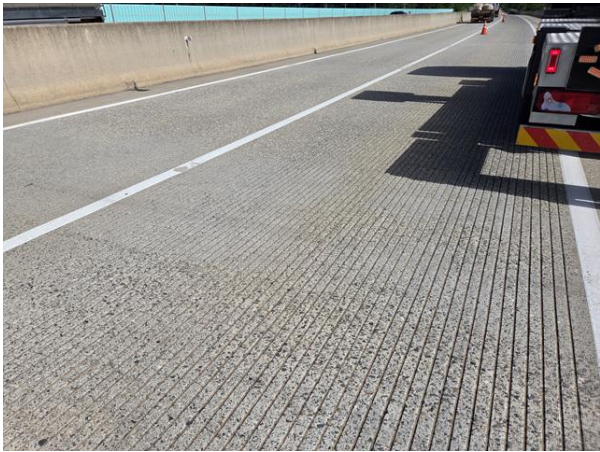
| 교면포장 | | | |
|---|---|---|---|
| 손상현황 | • S1 포장 망상균열(45.0×5.0) | 손상현황 | • S4 포장 망상균열(45.0×5.0) |
| 원 인 | • 중차량 통행, 공용중 열화 등 | 원 인 | • 중차량 통행, 공용중 열화 등 |

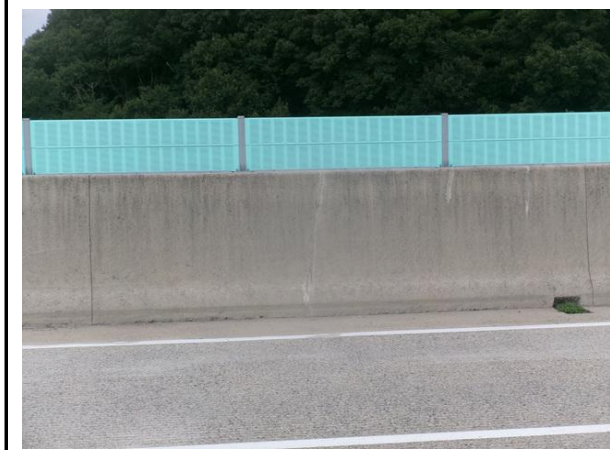
손상현황 • S1 방호벽 균열(0.3mm/1.5m)

원 인 • 건조수축, 공용기간 증가 등

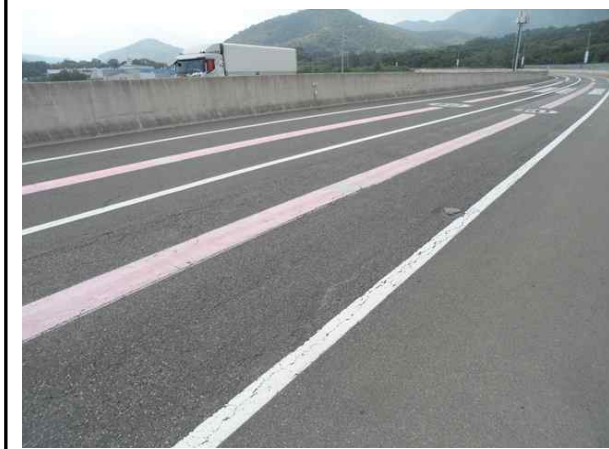
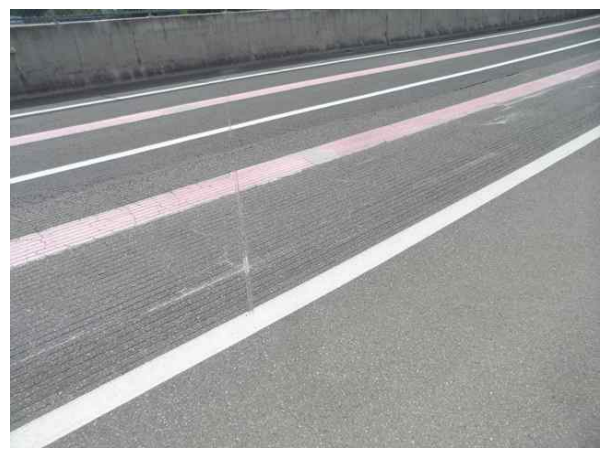
손상현황 • S9 포장 망상균열(2.5×50.0)  
원 인 • 중차량 반복 통행, 공용기간 증가 등  
조치방안 • 재포장
