## 23. 영 천 절 토23

## 손상현황 사진

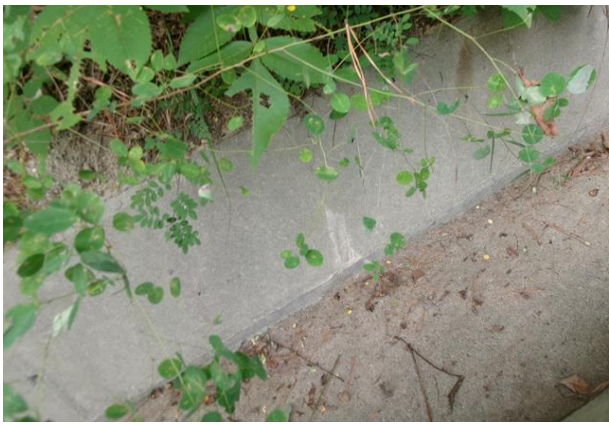
| 현 황 | 30.453k 산마루측구 균열(0.5/1.0) | 현 황 | 30.464k 산마루측구 재료분리(0.3*0.3) |
| 원 인 | 건조수축, 다짐미흡, 지표수 유입 | 원 인 | 시공미흡, 다짐미흡 |

| 대 책 | 주입보수 | 대 책 | 단면보수 |

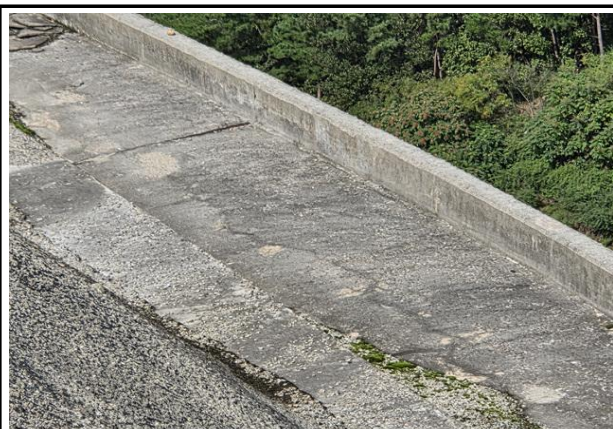
| 현 황 | 31.443k 3소단배수로 종균열(0.3/5.0) |
| 원 인 | 다짐미흡, 배수로 자중, 지표수 유입 |

| 대 책 | 주입보수 |

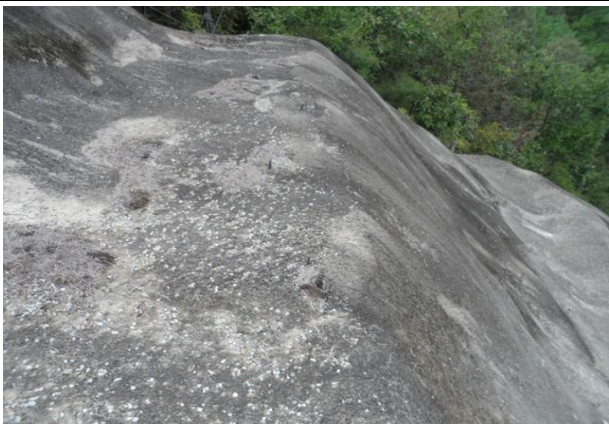
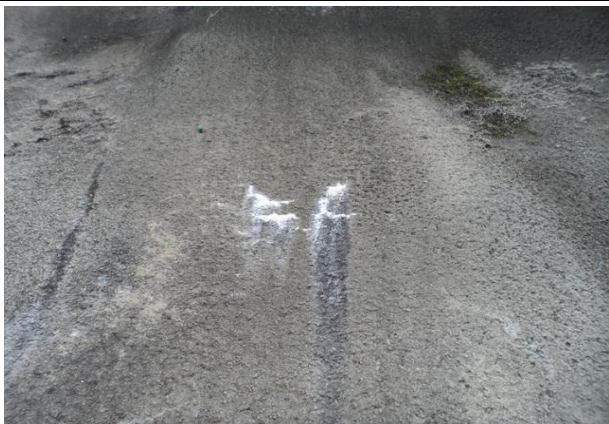
| 현 황 | 33.678k 숯크리트 파손(0.2*20.0) | 현 황 | 33.688k 숯크리트 백태(1.0*1.0) |
| 원 인 | 지표수 유입, 공용중 열화 | 원 인 | 지표수 유입 |

| 대 책 | 단면보수 | 대 책 | 주의관찰 |

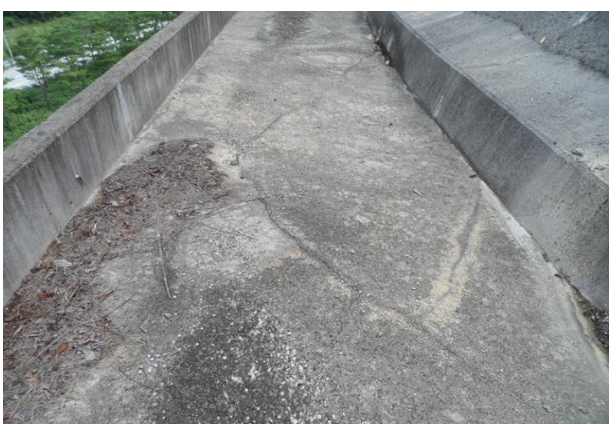
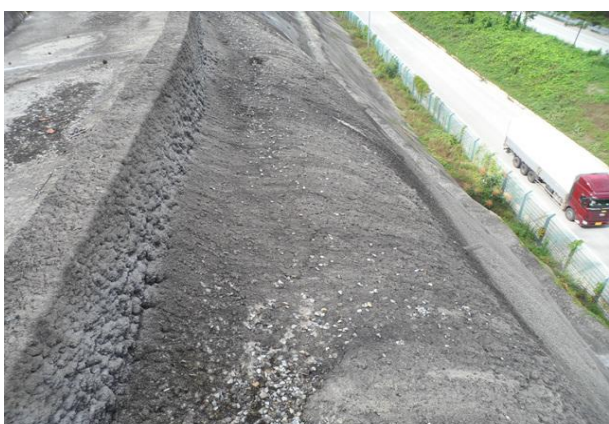
| 현 황 | 33.788k 소단배수로 균열(0.3/10.0) | 현 황 | 33.798k 숯크리트 균열(1.0/10.0) |
| 원 인 | 다짐미흡, 배수로 자중, 지표수 유입 | 원 인 | 지표수 유입, 공용중 열화 |

| 대 책 | 주입보수 | 대 책 | 단면보수 |

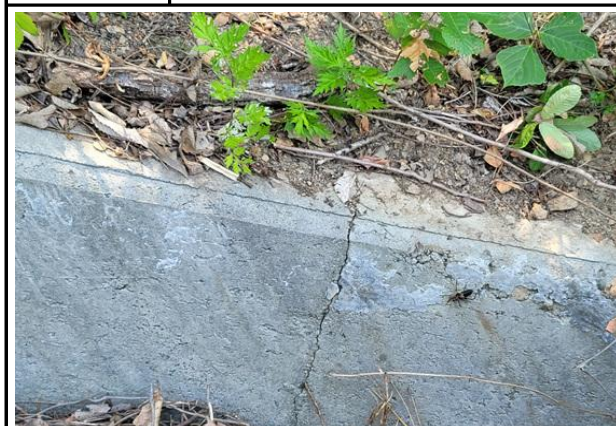
| 현 황 | 36.305k 산마루측구 균열(0.5/1.0) |
| 원 인 | 건조수축, 지표수유입, 다지미흡 등 |

| 대 책 | 주입보수 |

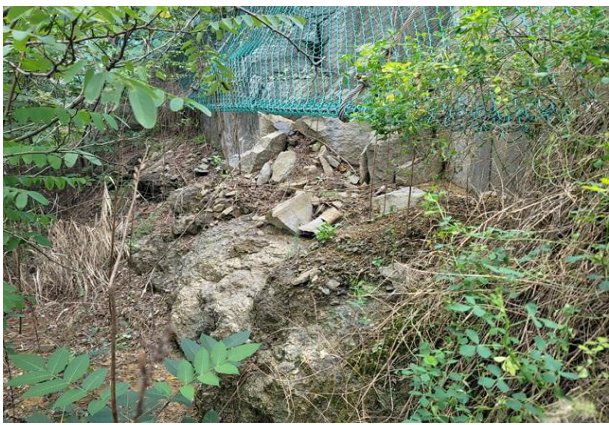
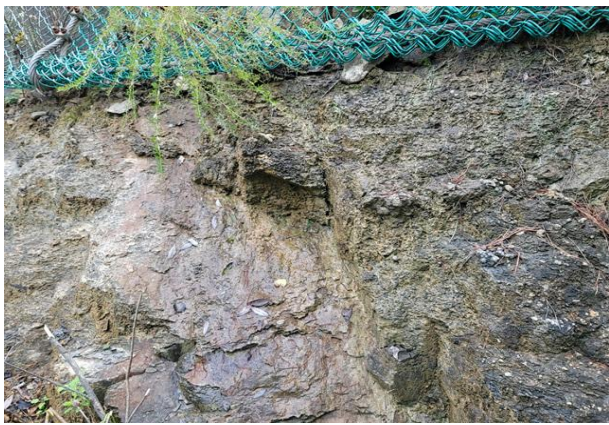
| 현 황 | 37.215k 토사 및 낙석퇴적(10.0*1.0*0.2) | 현 황 | 37.215k 누수(1ea) |
| 원 인 | 강우, 지표수 유입, 공용중 열화 | 원 인 | 강우, 지표수 유입 |

| 대 책 | 주의관찰 후 보호공 조치 | 대 책 | 주의관찰 |

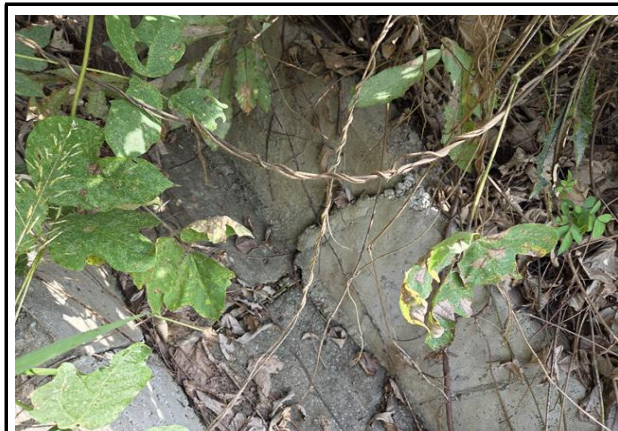
| 현황 | 38.170k 산마루측구 들뜸(0.3*0.5) |
| 원인 | 다짐미흡, 배수로 자중 등 |

| 대책 | 단면보수 |

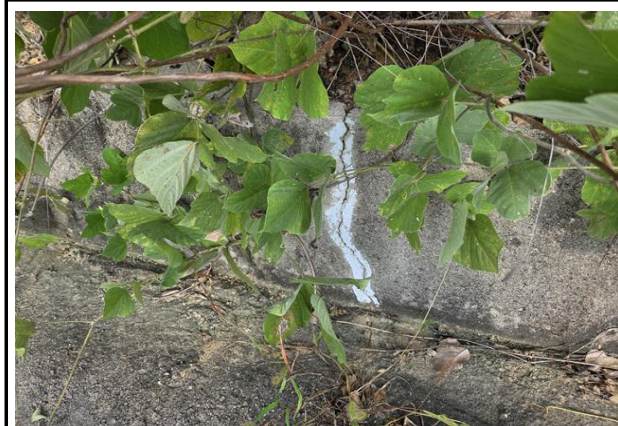
| 현황 | 38.330k 소단배수로 균열(1.0/1.0) |
| 원인 | 다짐미흡, 배수로 자중, 지표수 유입 |

| 대책 | 주입보수 |

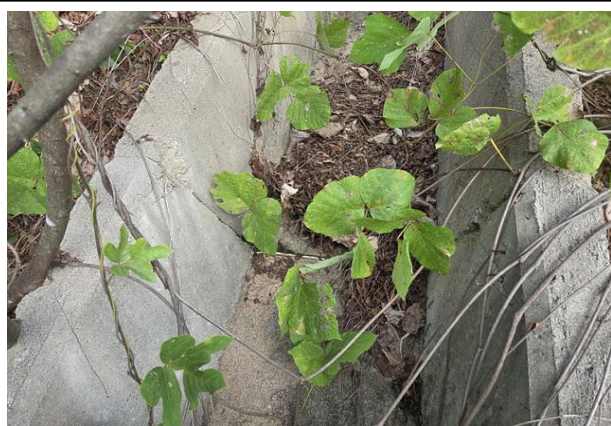
| 현황 | 38.325k 산마루측구 균열(0.3/0.5) |
| 원인 | 다짐미흡, 배수로 자중, 지표수 유입 |

| 대책 | 주입보수 |

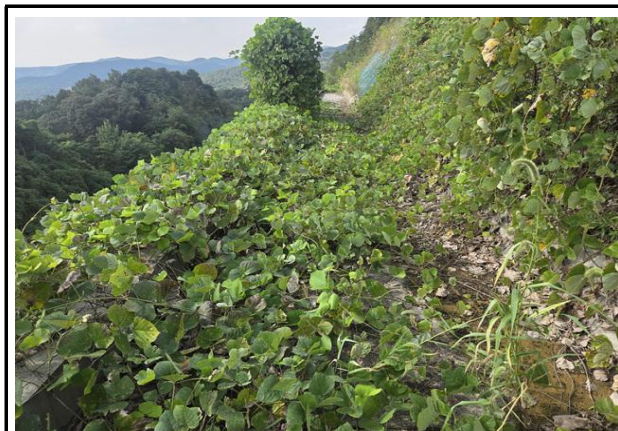
| 현 황 | 38.450k 소단배수로 토사퇴적(100.0*0.5*0.1) |
| 원 인 | 강우, 지표수 유입에 의한 열화 |

| 대 책 | 정비 |

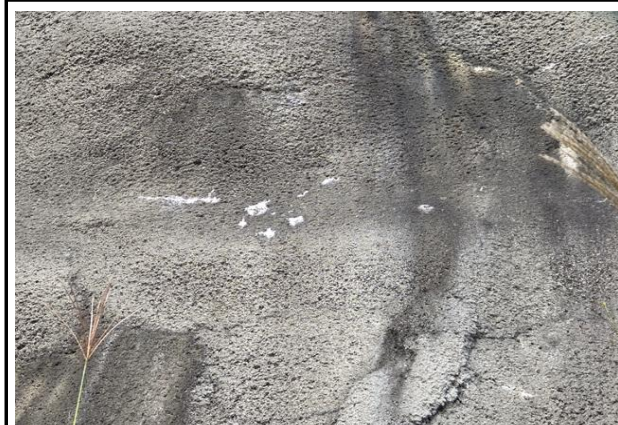
| 현 황 | 38.365k 숯크리트 누수흔적(1.0*5.0*5ea) |
| 원 인 | 건조수축, 지표수유입 |

| 대 책 | 주의관찰 |

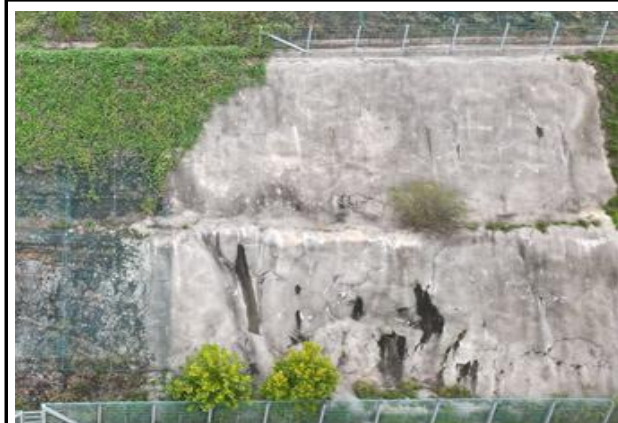
| 현 황 | 38.370k 숯크리트 망상균열(5.0*3.0) |
| 원 인 | 건조수축, 지표수유입 |

| 대 책 | 주의관찰 |

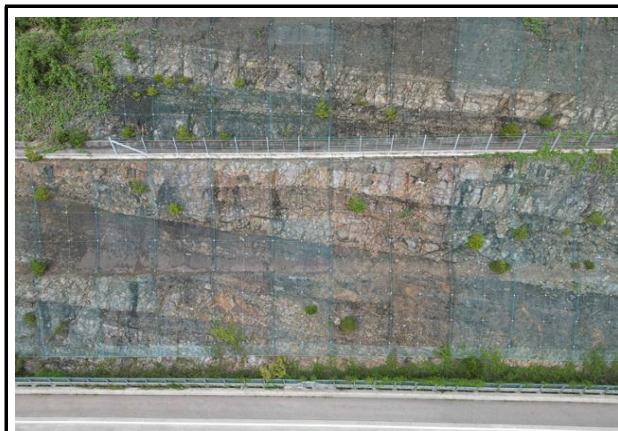
| 현 황 | 1,2단 사면부 보통풍화~심한풍화 구간 |
| 원 인 | 심한풍화, 지표수유입 |

| 대 책 | 주의관찰 |

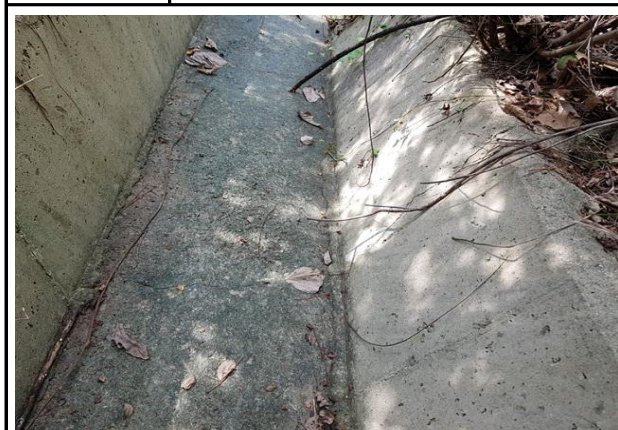
| 현 황 | 38.560k 산마루측구 균열(0.3/0.5) |
| 원 인 | 다짐미흡, 배수로 자중, 지표수 유입 |

| 대 책 | 주입보수 |

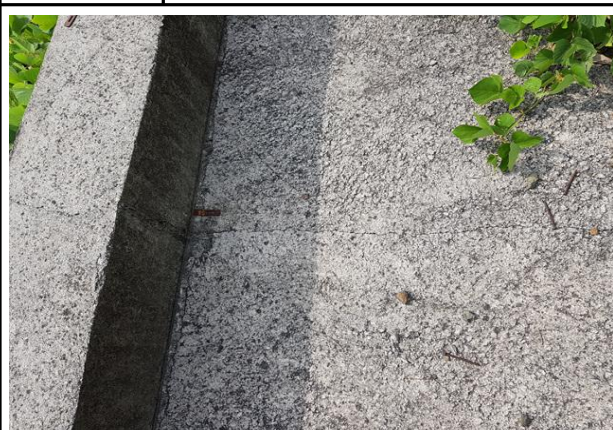
| 현 황 | 38.645k 소단배수로 균열(0.3/2.0) |
| 원 인 | 다짐미흡, 배수로 자중, 지표수 유입 |

| 대 책 | 주입보수 |

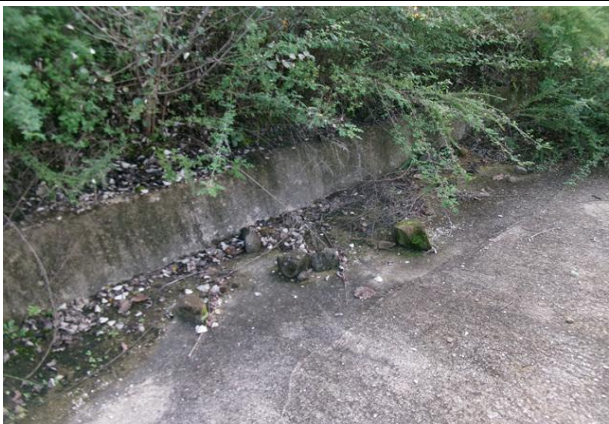
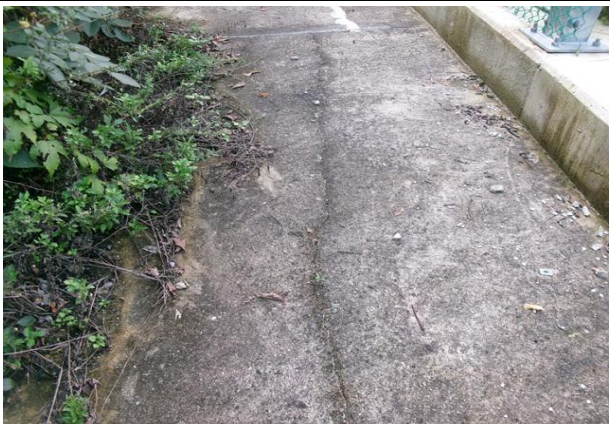
| 현 황 | 40.130k 소단배수로 낙석(0.1m³) | 현 황 | 40.145k 소단배수로 균열(0.3/10.0) |
| 원 인 | 집중강우 | 원 인 | 다짐미흡, 배수로 자중, 지표수 유입 |

| 대 책 | 정비 | 대 책 | 주입보수 |

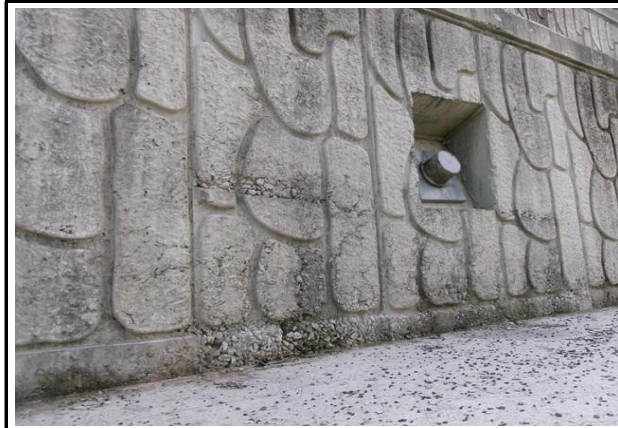
| 현 황 | 40.120k 계단식옹벽 재료분리 |
| 원 인 | 다짐미흡 |

| 대 책 | 단면보수 |

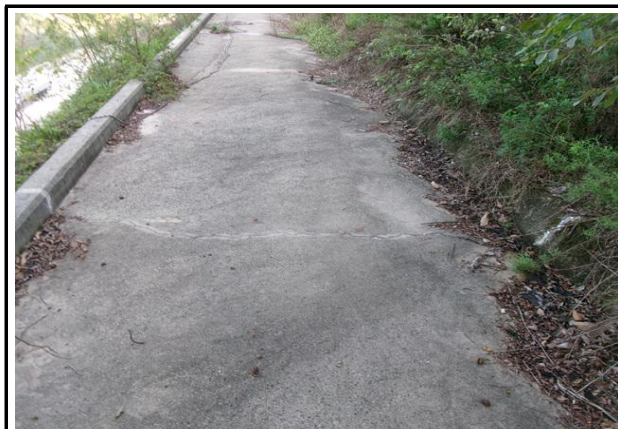
| 현 황 | 40.585k 소단배수로 균열(0.3/2.0) |
| 원 인 | 다짐미흡, 배수로 자중, 지표수 유입 |

| 대 책 | 주입보수 |

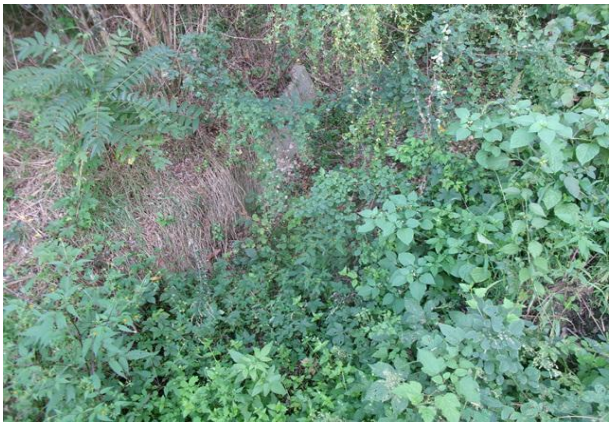
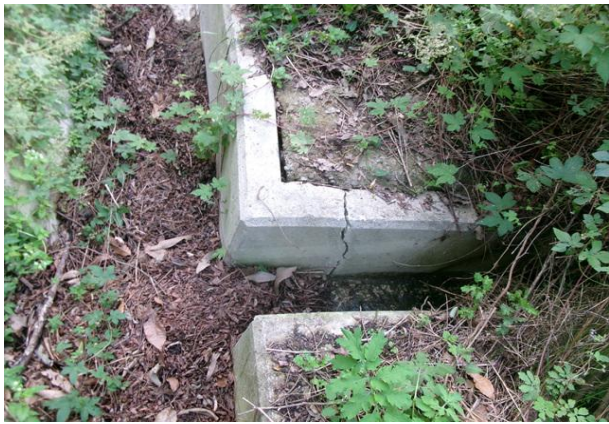
| 현 황 | 40.800k 산마루측구 토사퇴적(6.0*0.5*0.2) | 현 황 | 40.800k 수직도수로 파손(0.5*0.3) |
| 원 인 | 강우, 지표수 유입에 의한 열화 | 원 인 | 다짐미흡, 배수로 자중, 지표수 유입 |

| 대 책 | 정비 | 대 책 | 단면보수 |

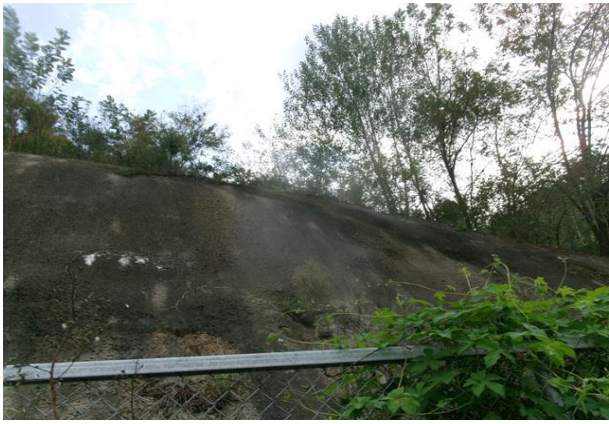
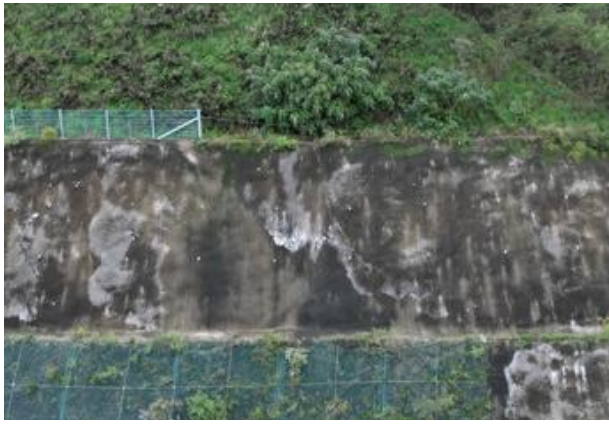
| 현 황 | 0.490k 쏯크리트 누수 | 현 황 | 0.510k 쏯크리트 백태 |
| 원 인 | 우수유입 | 원 인 | 우수유입 |

| 대 책 | 주의관찰 | 대 책 | 주의관찰 |

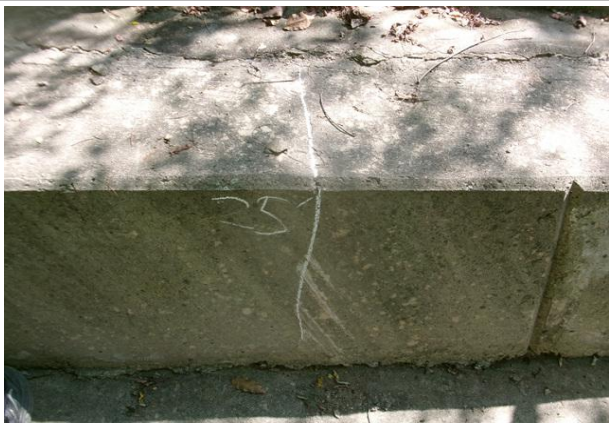
| 현 황 | 5단 사면부 보통풍화~심한풍화 구간 | 현 황 | 0.165k 산마루측구 균열(0.2/1.0) |
| 원 인 | 심한풍화, 지표수유입 | 원 인 | 다짐미흡, 배수로 자중, 지표수 유입 |

| 대 책 | 주의관찰 | 대 책 | 주입보수 |

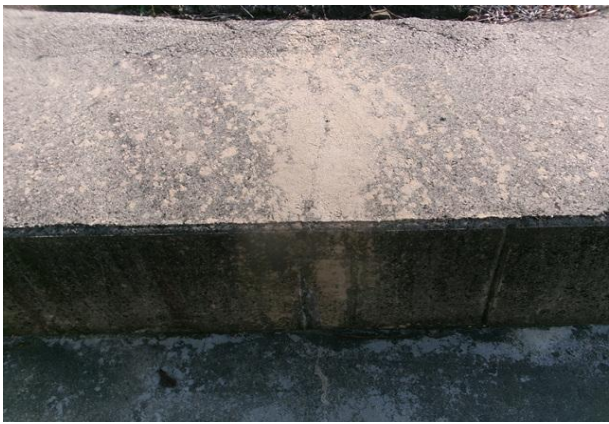
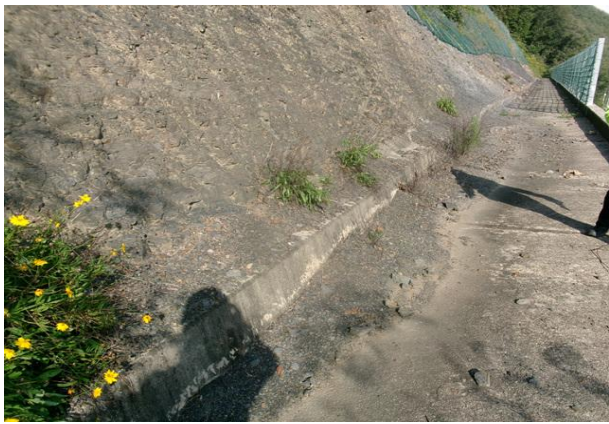
| 현 황 | 0.230k 산마루측구 균열(0.3/1.0) | 현 황 | 0.250k 소단배수로 낙석퇴적(100.0*0.5*0.1) |
| 원 인 | 다짐미흡, 배수로 자중, 지표수 유입 | 원 인 | 강우, 지표수 유입에 의한 풍화 |

| 대 책 | 주입보수 | 대 책 | 주입보수 |

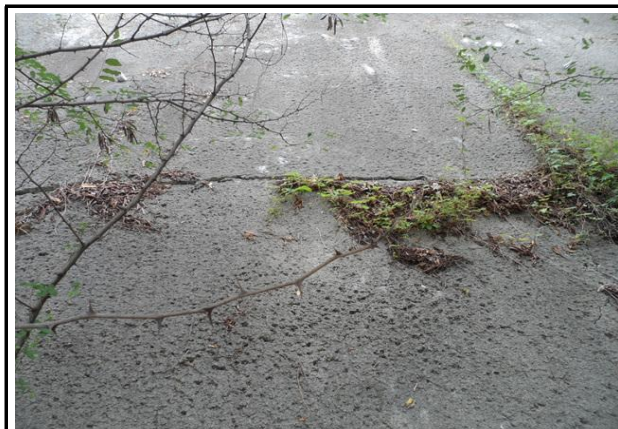
| 현 황 | 54.460k 숯크리트 들뜸(5.0*2.0) |
| 원 인 | 강우, 지표수 유입 |

| 대 책 | 단면보수 |

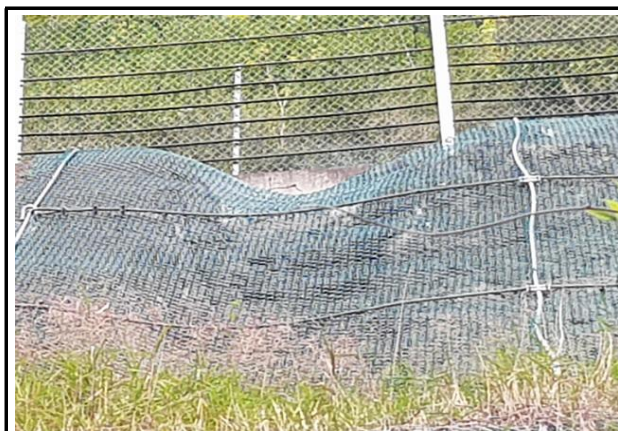
| 현 황 | 58.918k 사면 이완암우려(1.0*10.0) |
| 원 인 | 암맥관입 |

| 대 책 | 주의관찰 |

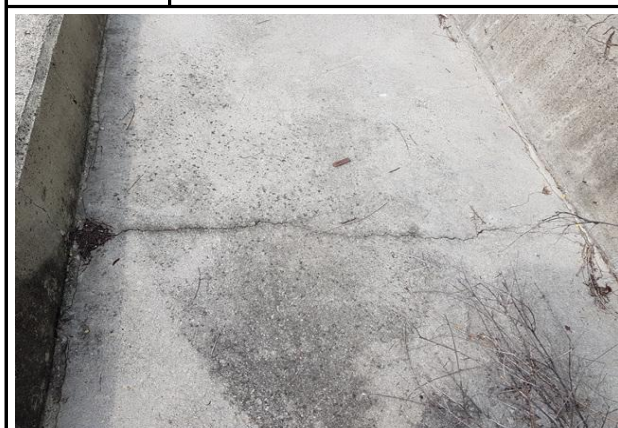
| 현 황 | 58.898k 소단배수로 균열(0.5/2.0) |
| 원 인 | 다짐미흡, 배수로 자중, 지표수 유입 |

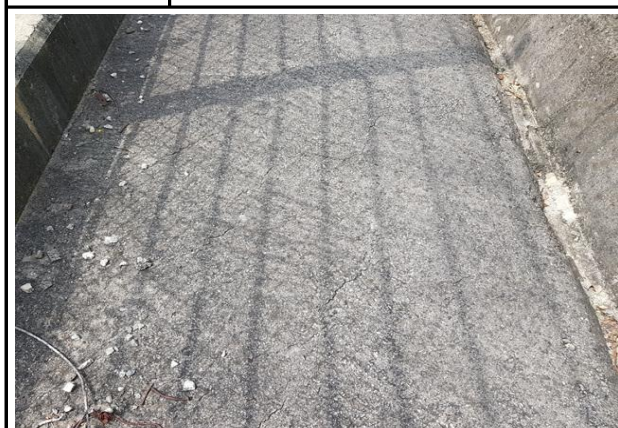
| 현 황 | 58.978k 소단배수로 망상균열(1.0*40.0) |
| 원 인 | 다짐미흡, 배수로 자중, 지표수 유입 |

| 대 책 | 주의관찰 |

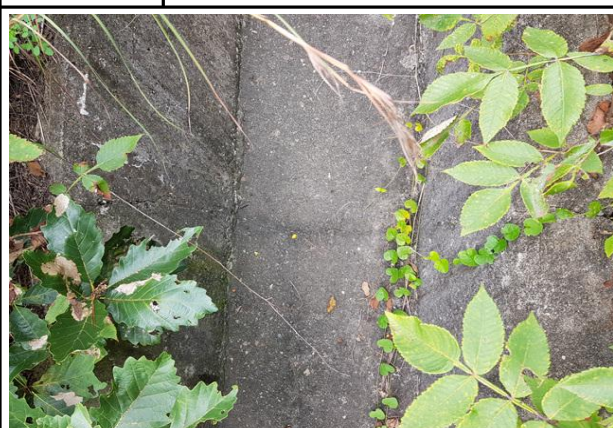
| 현 황 | 58.978k 산마루측구 균열(1.0/1.0) |
| 원 인 | 다짐미흡, 배수로 자중, 지표수 유입 |

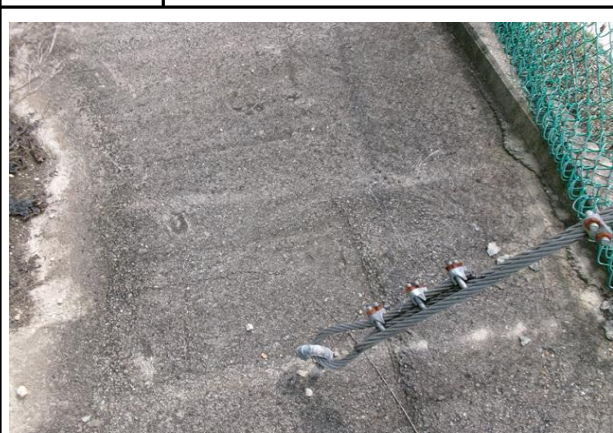
| 현 황 | 66.528k 소단배수로 균열(0.3/2.0) |
| 원 인 | 다짐미흡, 배수로 자중, 지표수 유입 |
