### 3. 군하교

# 군하교 정기안전점검 결과표

| 가. 일반현황 | | | | | |
|---|---|---|---|---|---|
| 용역명 | 국도48호선 향산2교(상) 등 2개소 정밀안전점검 및 10개소 정기안전점검용역 | 점검기간 | 2025. 07. 01. ~ 2025. 12. 16. | | |

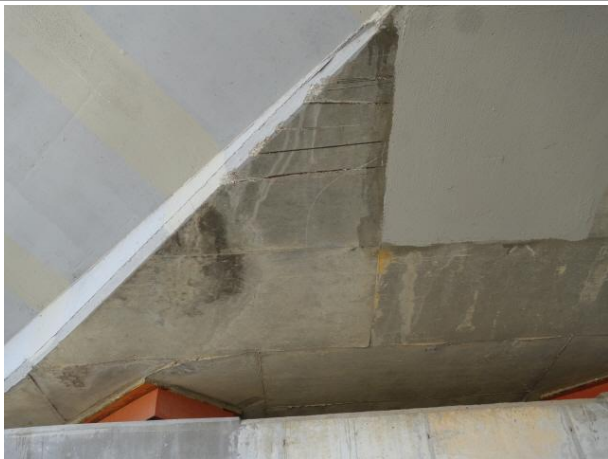
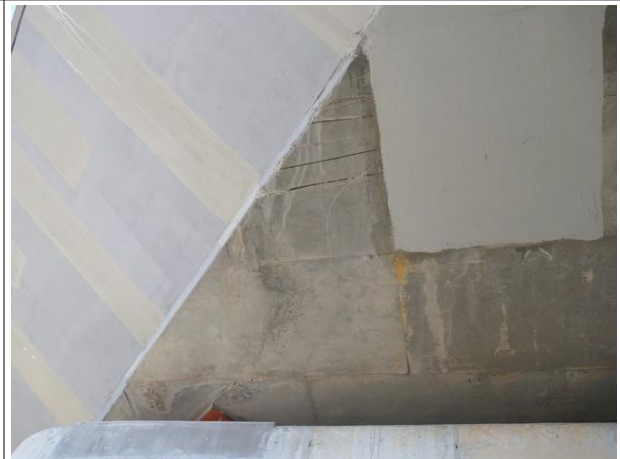
| 부재 | | 점검내용 | 발생원인 | 조치<br>필요사항 | 사진<br>번호 |
|---|---|---|---|---|---|
| 바닥판 | | ·균열(cw=0.3mm미만) | ·건조수축, 온도변화 | ·표면보수 | 01 |

| 01(상반기) | 바닥판하면(S1,LC)<br>균열(Cw=0.3mm미만) | 01(하반기) | 바닥판하면(S1,LC)<br>균열(Cw=0.3mm미만) |

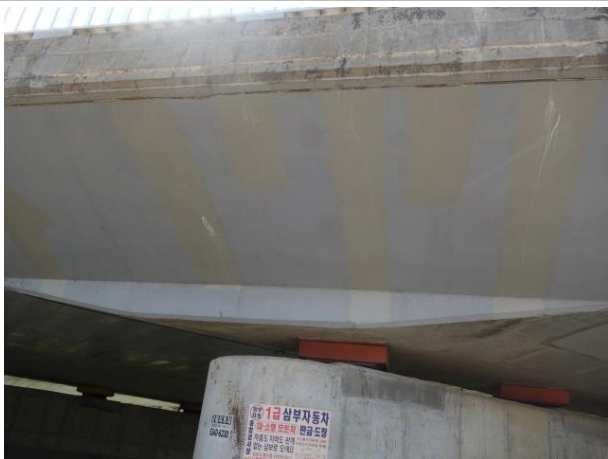
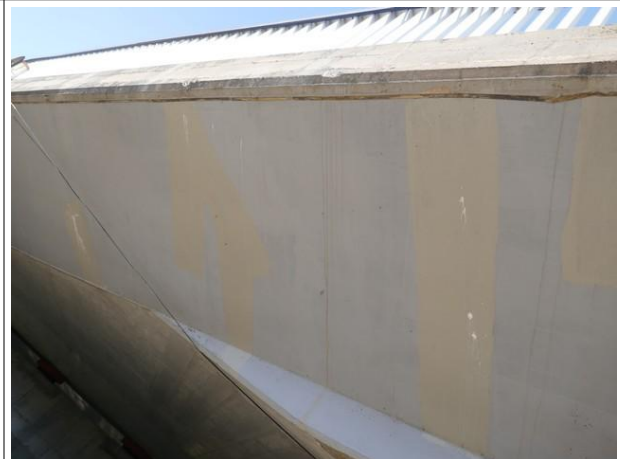
| 부재 | | 점검내용 | 발생원인 | 조치<br>필요사항 | 사진<br>번호 |
|---|---|---|---|---|---|
| | | ·보수부 백태, | ·보수부 재손상 | ·표면보수 | 02 |

| 02(상반기) | 바닥판하면(S1,LC) 보수부 백태 | 02(하반기) | 바닥판하면(S1,LC) 보수부 백태 |

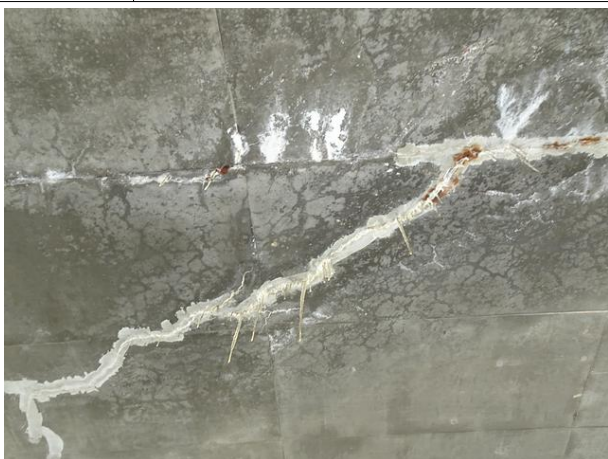
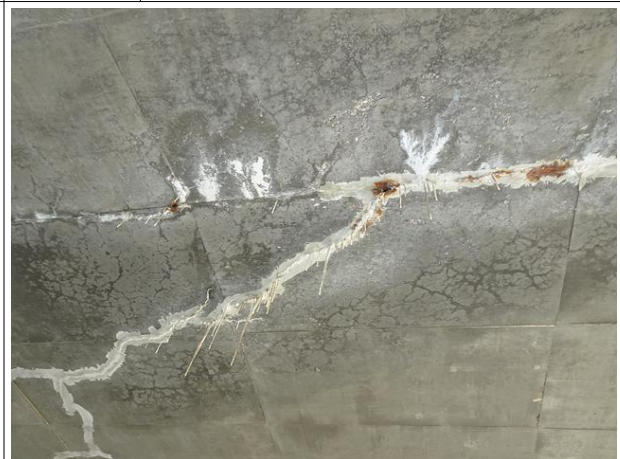
| 부재 | | 점검내용 | 발생원인 | 조치<br>필요사항 | 사진<br>번호 |
|---|---|---|---|---|---|
| | | ·녹물 및 백태 | ·균열부 수분침투 | ·표면보수 | 03 |

| 03(상반기) | 바닥판(S5) 하면 녹물 및 백태 | 03(하반기) | 바닥판(S5) 하면 녹물 및 백태 |

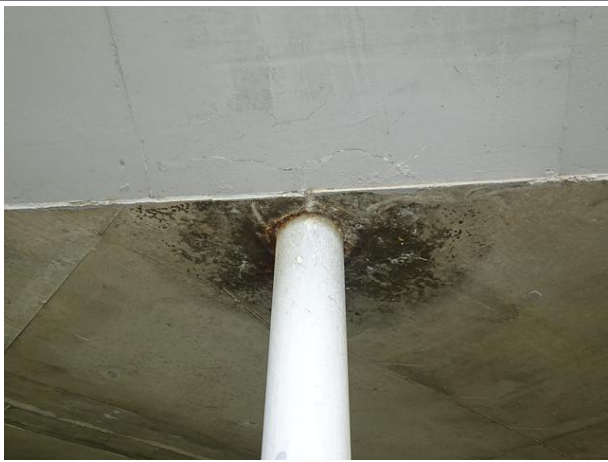
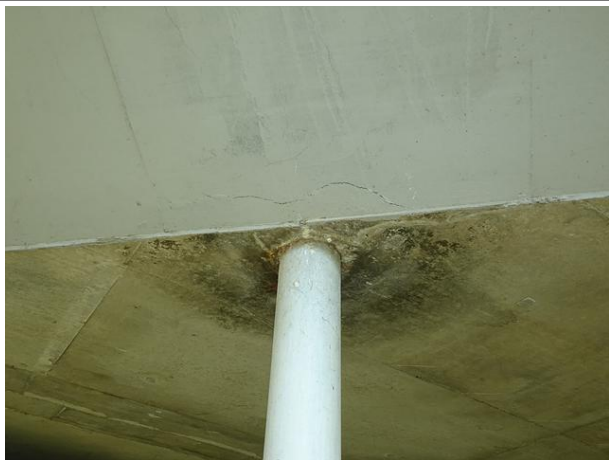
| 부재 | | 점검내용 | 발생원인 | 조치<br>필요사항 | 사진<br>번호 |
|---|---|---|---|---|---|
| | | ·배수관 주변 박락 | ·공용증가, 우수유입 | ·단면보수 | 04 |

| 04(상반기) | 배수관(S6,LC) 주변 박락 | 04(하반기) | 배수관(S6,LC) 주변 박락 |

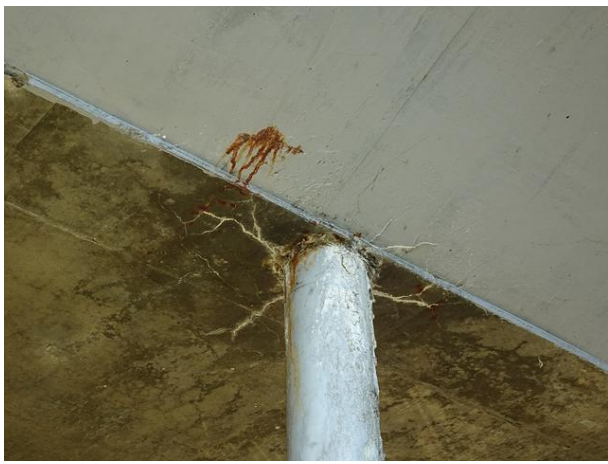
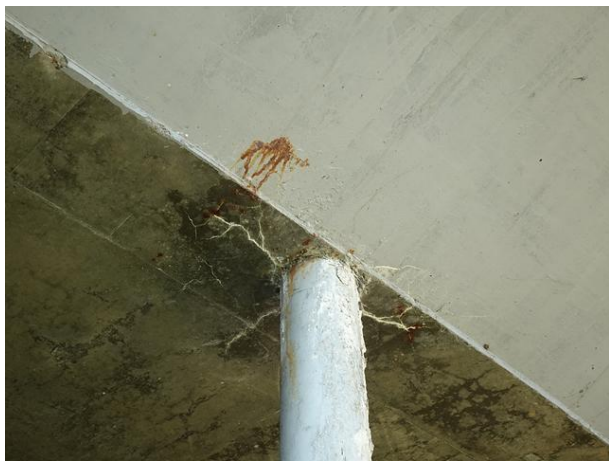
| 부재 | | 점검내용 | 발생원인 | 조치<br>필요사항 | 사진<br>번호 |
|---|---|---|---|---|---|
| | | ·배수관 주변 백태 | ·우수유입 | ·표면보수 | 05 |

| 05(상반기) | 배수관(S6,RC) 주변 백태 | 05(하반기) | 배수관(S6,RC) 주변 백태 |

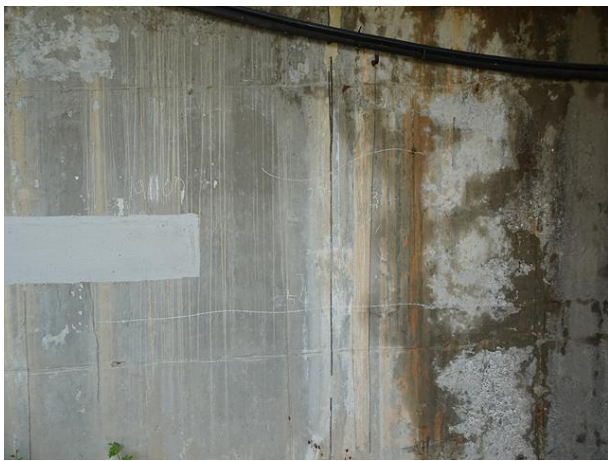
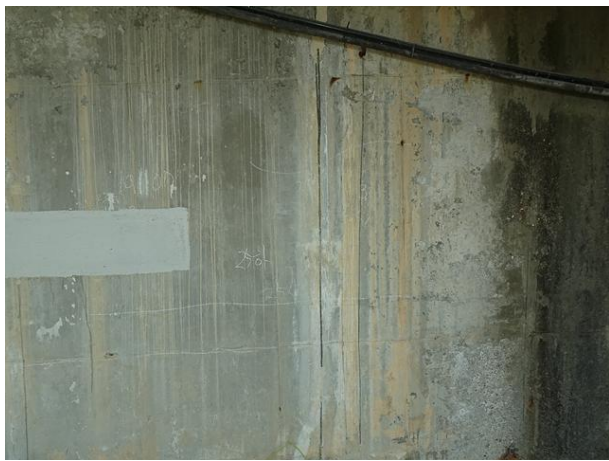
| 부재 | | 점검내용 | 발생원인 | 조치<br>필요사항 | 사진<br>번호 |
|---|---|---|---|---|---|
| 교대 | | ·균열(cw=0.3mm미만) | ·건조수축, 온도변화 | ·표면보수 | 06 |

| 06(상반기) | 교대(A2) 벽체<br>전면 보수부 균열(Cw=0.3mm미만) | 06(하반기) | 교대(A2) 벽체<br>전면 보수부 균열(Cw=0.3mm미만) |

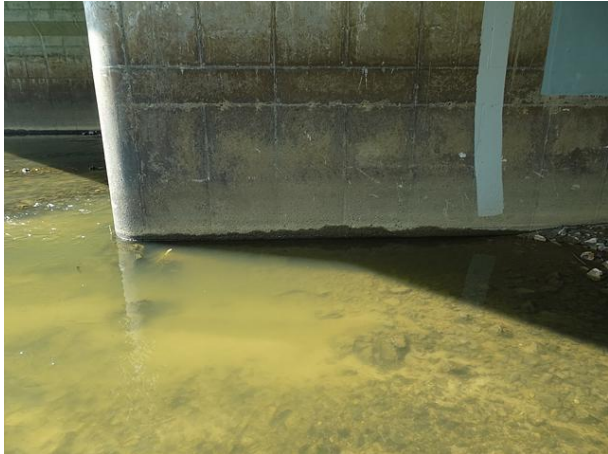
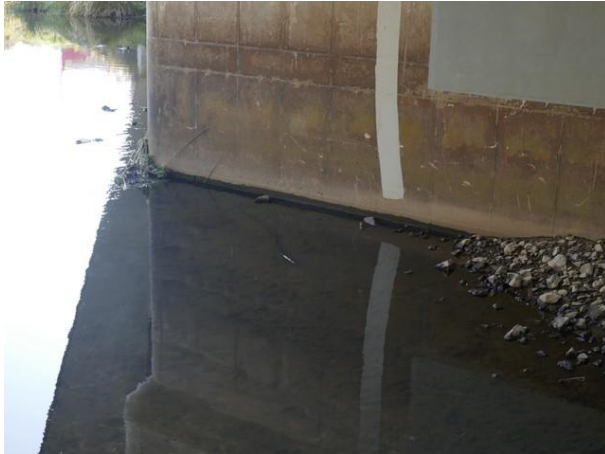
| 부재 | | 점검내용 | 발생원인 | 조치<br>필요사항 | 사진<br>번호 |
|---|---|---|---|---|---|
| | | ·교각 일부 침식 | ·하천 유수 영향 | ·주의관찰 | 07 |

| 07(상반기) | 교각(P4)<br>일부 침식-토피 확보 | 07(하반기) | 교각(P4)<br>일부 침식-토피 확보 |

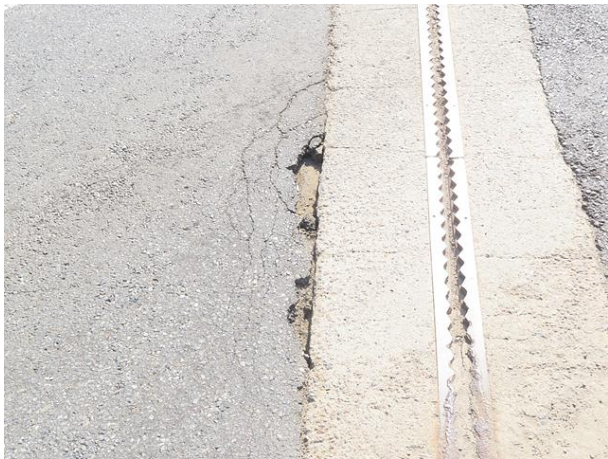
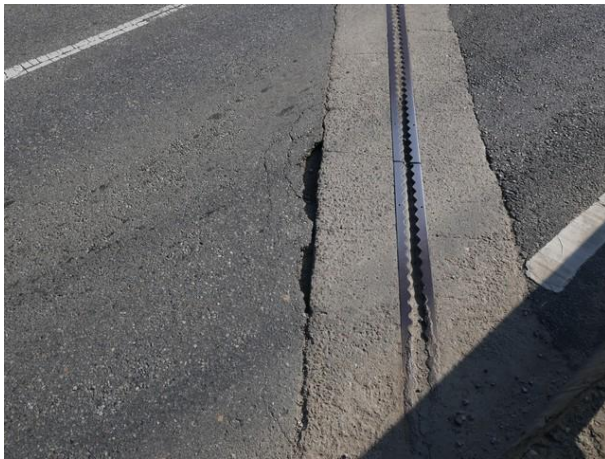
| 부재 | | 점검내용 | 발생원인 | 조치<br>필요사항 | 사진<br>번호 |
|---|---|---|---|---|---|
| 교면포장 | | ·접속부 포장 파손 | ·공용증가, 차량 윤하중 | ·패칭보수 | 08 |

| 08(상반기) | 접속부(A2,서울) 포장 파손 | 08(하반기) | 접속부(A2,서울) 포장 파손 |

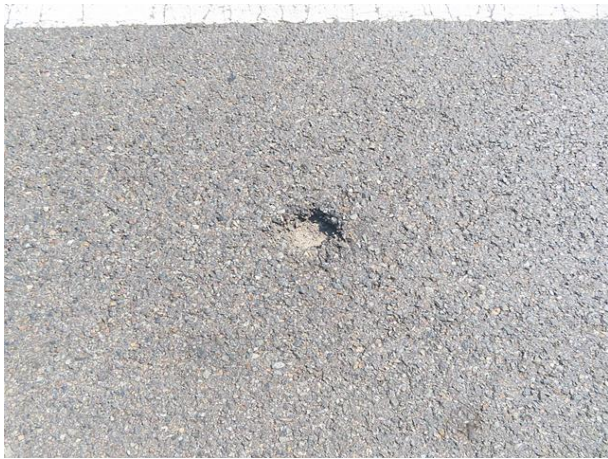
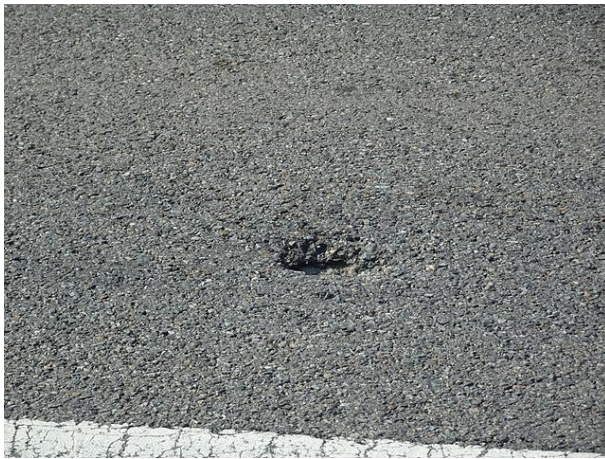
| 부재 | | 점검내용 | 발생원인 | 조치<br>필요사항 | 사진<br>번호 |
|---|---|---|---|---|---|
| | | ·포장 패임 | ·공용증가, 차량 윤하중 | ·패칭보수 | 09 |

| 09(상반기) | 포장 패임(S2,강화) | 09(하반기) | 포장 패임(S2,강화) |

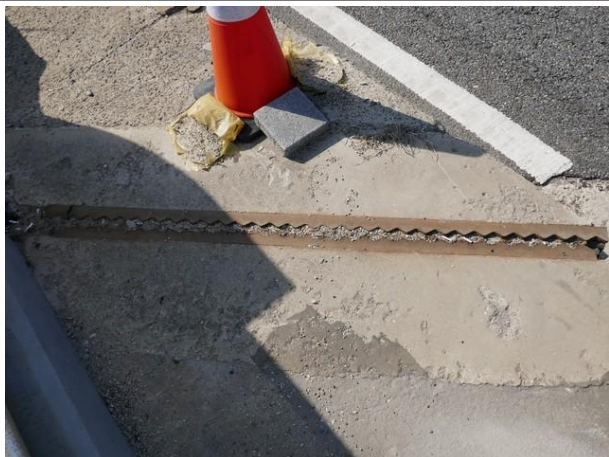
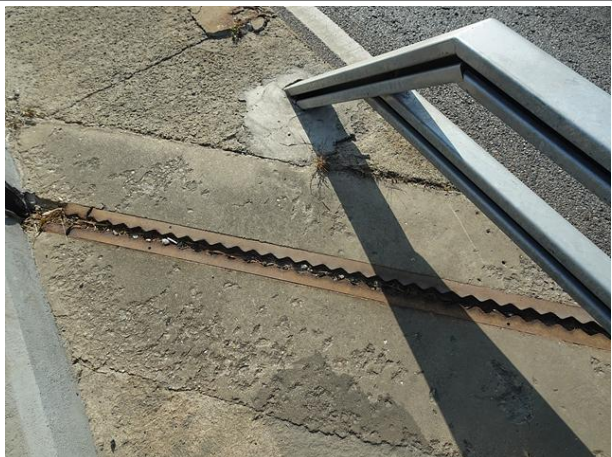
| 부재 | | 점검내용 | 발생원인 | 조치<br>필요사항 | 사진<br>번호 |
|---|---|---|---|---|---|
| 신축이음 | | ·표면열화, 토사퇴적 | ·공용증가, 이물질 유입 | ·청소 | 10,12 |

| 10(상반기) | 신축이음 표면열화 (A1,강화) | 10(하반기) | 신축이음 표면열화 (A1,강화) |

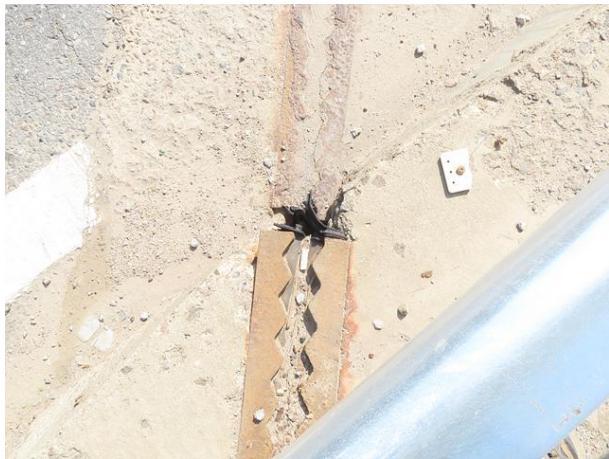
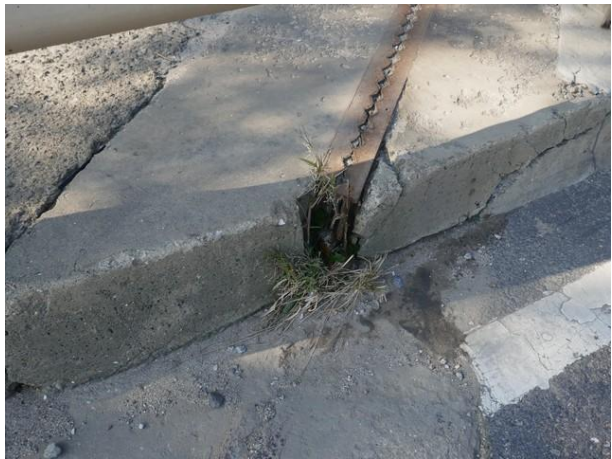
| 부재 | | 점검내용 | 발생원인 | 조치<br>필요사항 | 사진<br>번호 |
|---|---|---|---|---|---|
| | | ·차수판 미설치 | ·시공미흡 | ·재설치 | 11 |

| 11(상반기) | 차수판 미설치(A1,서울) | 11(하반기) | 차수판 미설치(A1,서울) |

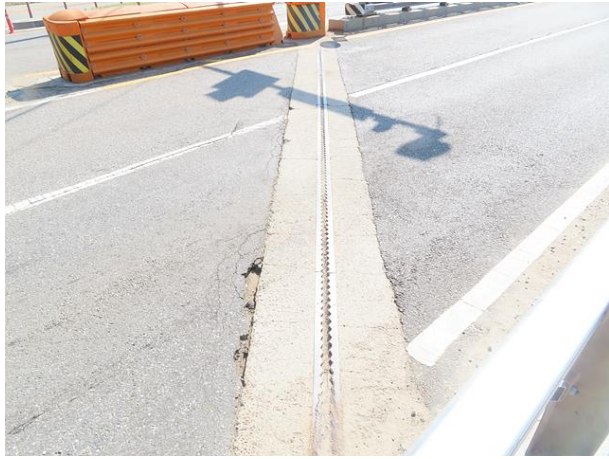
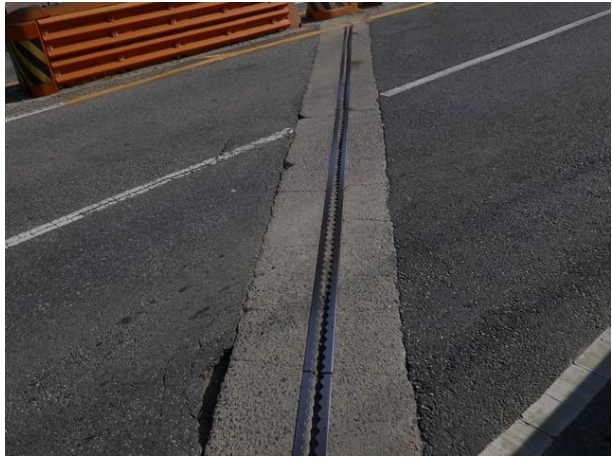
| 부재 | | 점검내용 | 발생원인 | 조치<br>필요사항 | 사진<br>번호 |
|---|---|---|---|---|---|
| | | ·후타재 균열, 파손 | ·공용증가, 차량 윤하중 | ·주의관찰 | 12 |

| 12(상반기) | 신축이음(A2,서울)<br>토사퇴적, 균열, 파손 | 12(하반기) | 신축이음(A2,서울)<br>토사퇴적, 균열, 파손 |

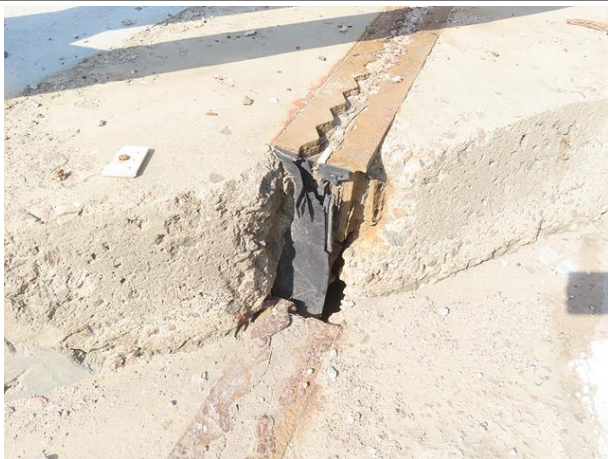
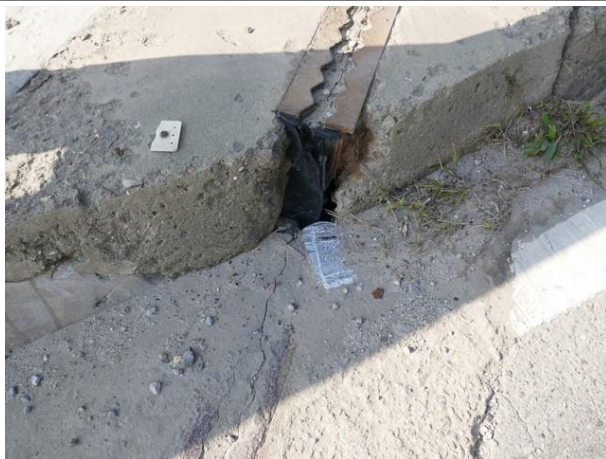
| 부재 | | 점검내용 | 발생원인 | 조치<br>필요사항 | 사진<br>번호 |
|---|---|---|---|---|---|
| | | ·신축이음 고무재 탈락 | ·공용증가, 외부충격 | ·주의관찰 | 13 |

| 13(상반기) | 신축이음(A2) 고무재 탈락 | 13(하반기) | 신축이음(A2) 고무재 탈락 |

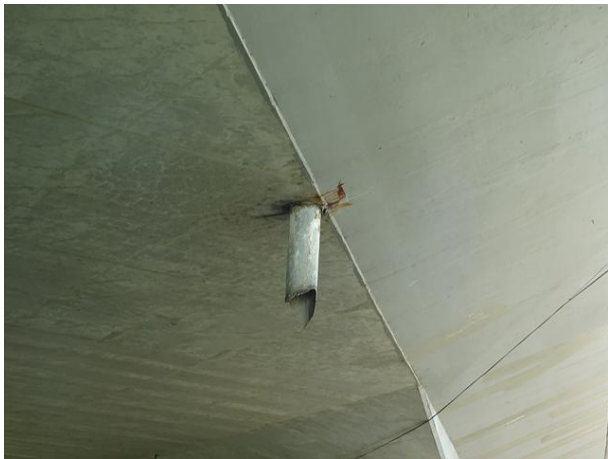
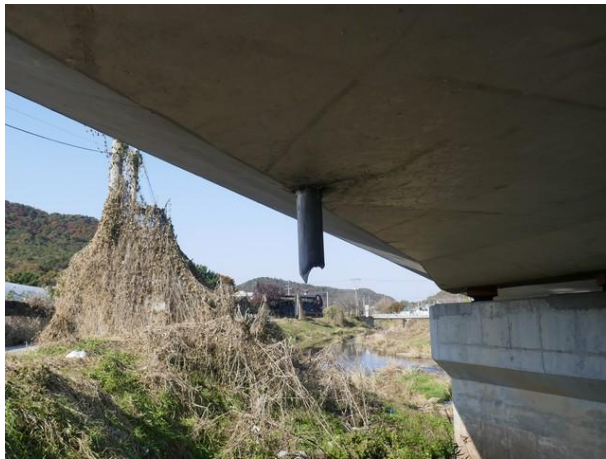
| 부재 | | 점검내용 | 발생원인 | 조치<br>필요사항 | 사진<br>번호 |
|---|---|---|---|---|---|
| 배수시설 | | ·배수관 파손, 탈락 | ·공용증가, 시공미흡 | ·재설치 | 14, 15 |

| 14(상반기) | 배수관(S2,LC) 파손 | 14(하반기) | 배수관(S2,LC) 파손 |

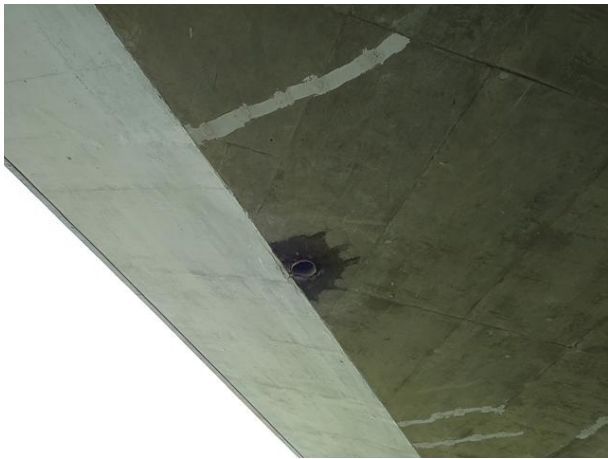
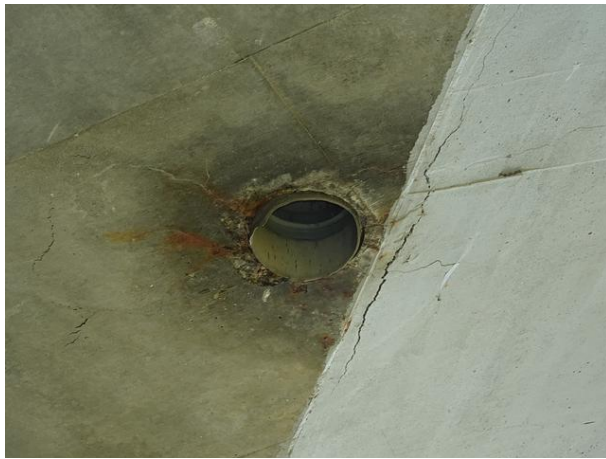
| 15(상반기) | 배수관(S5,LC) 탈락 | 15(하반기) | 배수관(S5,LC) 탈락 |

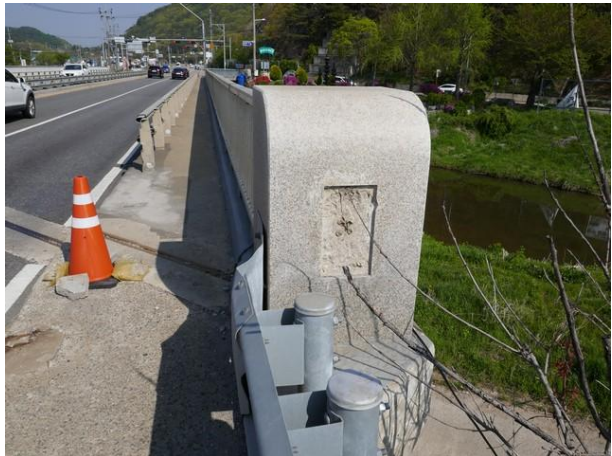
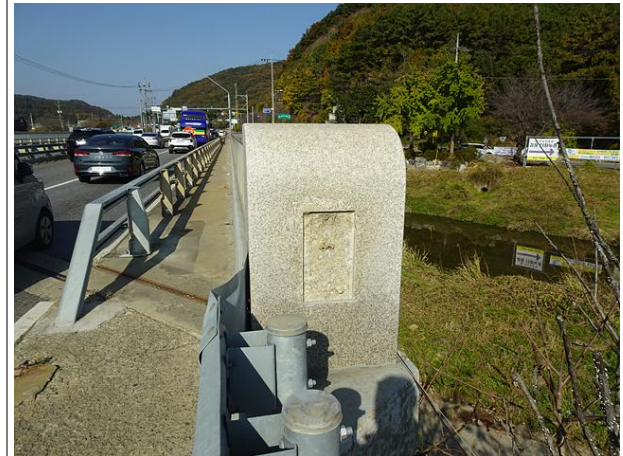
| 부재 | | 점검내용 | 발생원인 | 조치<br>필요사항 | 사진<br>번호 |
|---|---|---|---|---|---|
| 난간 및 연석 | | ·교명판 탈락 | ·공용증가 | ·재설치 | 16 |

| 16(상반기) | 교명판(S1,강화) 탈락 |

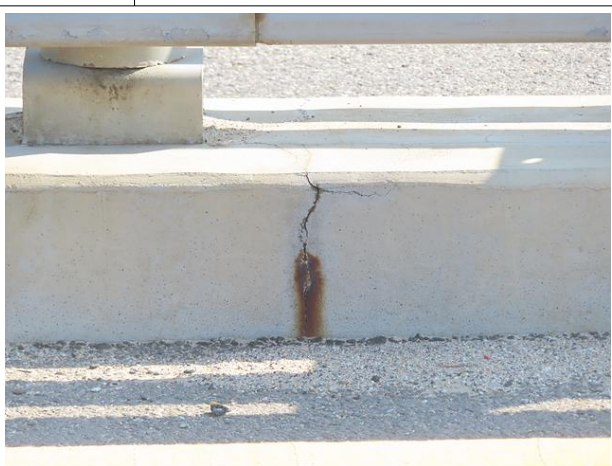
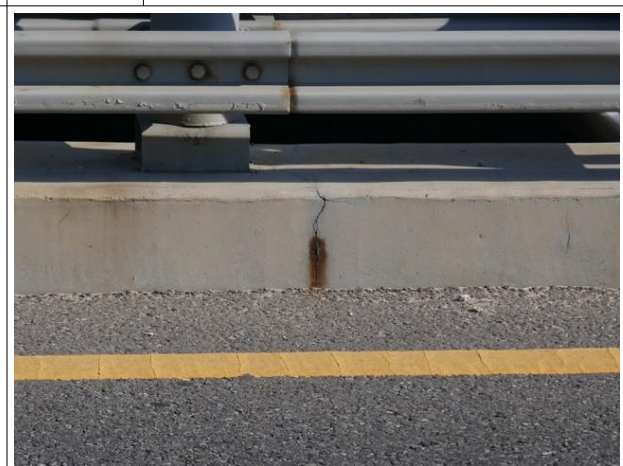
| 부재 | | 점검내용 | 발생원인 | 조치<br>필요사항 | 사진<br>번호 |
|---|---|---|---|---|---|
| | | ·균열(cw=0.3mm이상) | ·건조수축, 온도변화 | ·주입보수 | 17 |

| 17(상반기) | 중분대(S1,서울)<br>균열(Cw=0.3mm이상) |

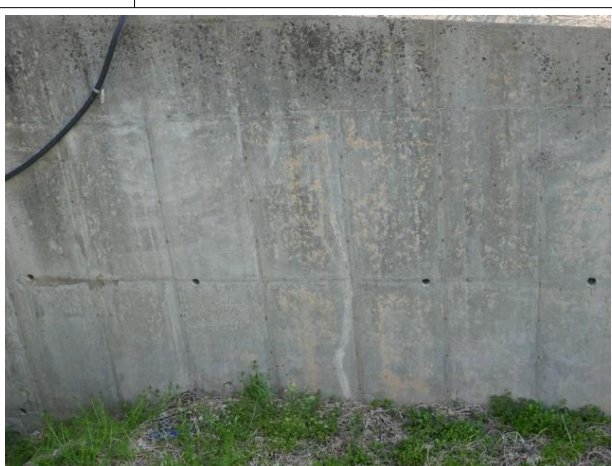
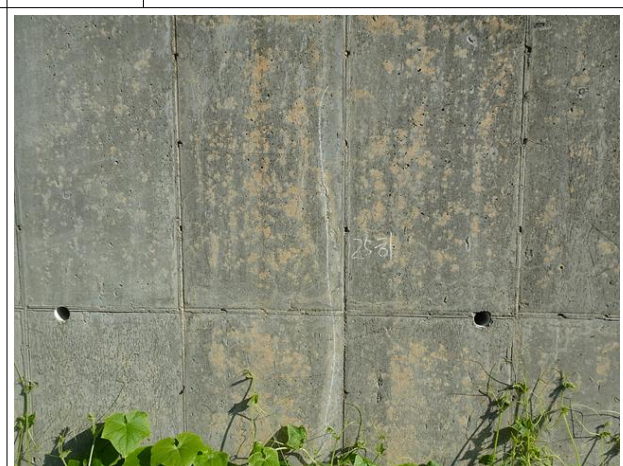
| 부재 | | 점검내용 | 발생원인 | 조치<br>필요사항 | 사진<br>번호 |
|---|---|---|---|---|---|
| 옹벽/석축 | | ·보수부 재균열 | ·건조수축, 온도변화 | ·주의관찰 | 18 |

| 18(상반기) | 옹벽 보수부 균열(Cw=0.3mm미만)(A2,우측) |
| | 18(하반기) 옹벽 보수부 균열(Cw=0.3mm미만)(A2,우측) |

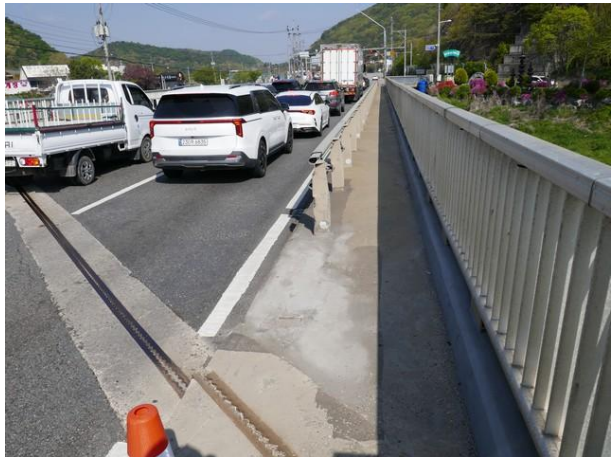
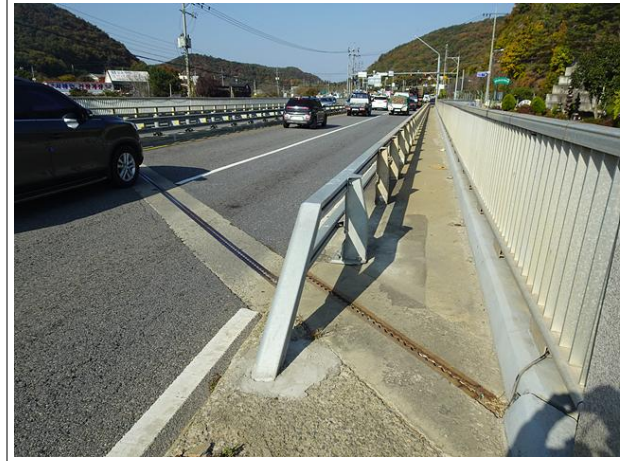
| 부재 | | 점검내용 | 발생원인 | 조치<br>필요사항 | 사진<br>번호 |
|---|---|---|---|---|---|
| | | ·난간파손 | ·보수완료 | ·주의관찰 | 19 |

| 19(상반기) | 난간(S1, 강화) 파손 보수완료 |

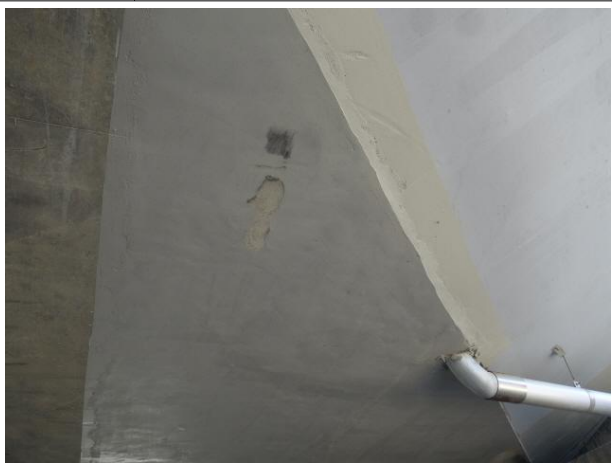
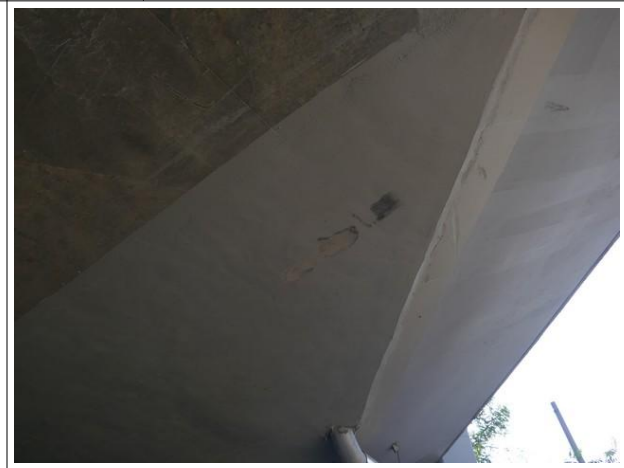
| 부재 | | 점검내용 | 발생원인 | 조치<br>필요사항 | 사진<br>번호 |
|---|---|---|---|---|---|
| | | ·보수부 파손 | ·공용증가, 외부충격 | ·단면보수 | 20 |

| 20(상반기) | 바닥판하면(S1) 보수부 파손 |

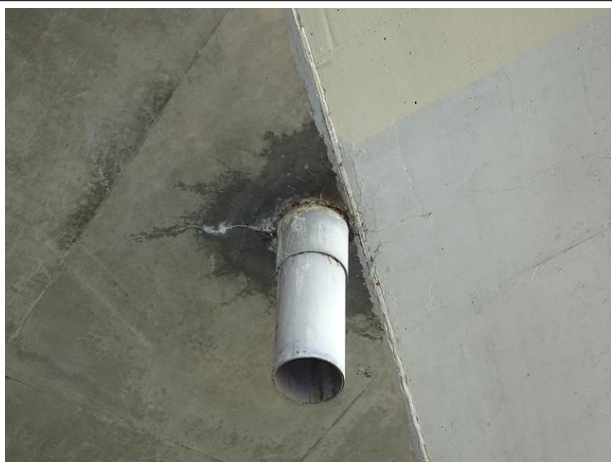
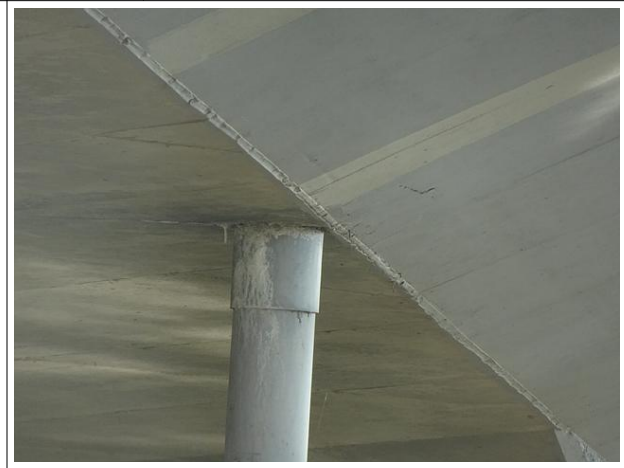
| 21(상반기) | 배수관(S4,LC) 주변 백태 |
| | 배수관(S4,LC) 주변 백태 |

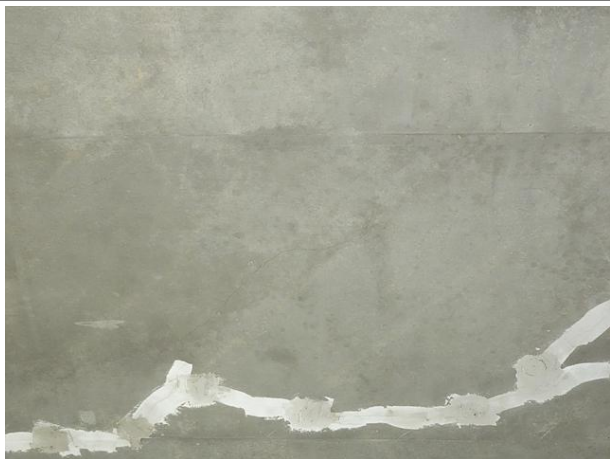
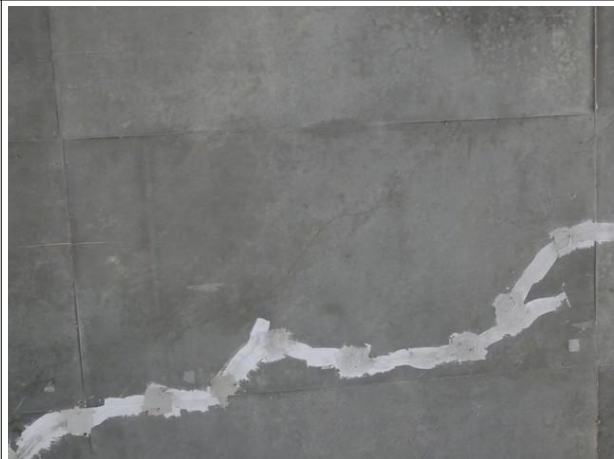
| 부재 | | 점검내용 | 발생원인 | 조치<br>필요사항 | 사진<br>번호 |
|---|---|---|---|---|---|
| | | ·균열(cw=0.3mm이상) | ·건조수축, 온도변화 | ·주입보수 | 22 |

| 22(상반기) | 바닥판하면(S5) 균열(Cw=0.3mm이상) | 22(하반기) | 바닥판하면(S5) 균열(Cw=0.3mm이상) |

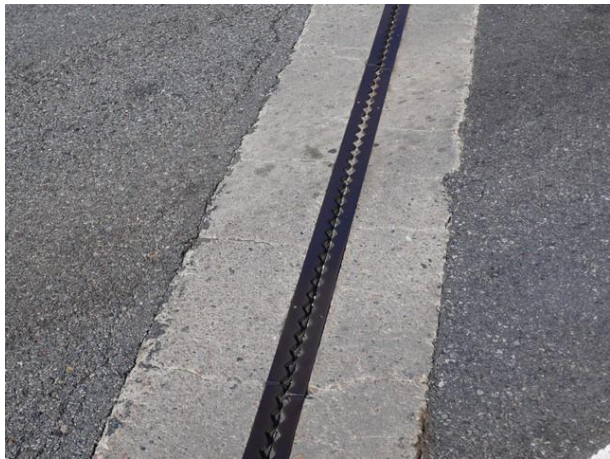
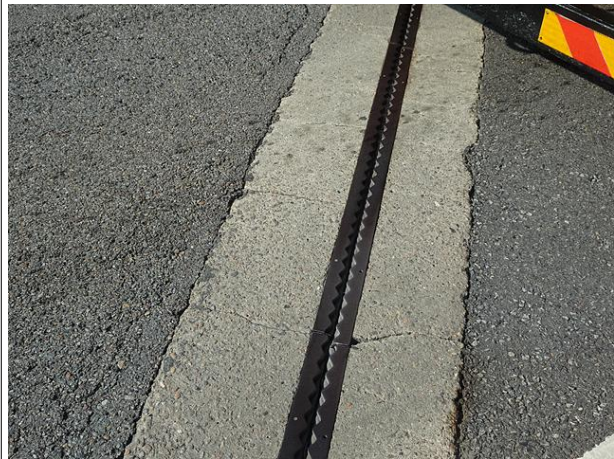
| 23(상반기) | A1(강화) 신축이음 후타재균열 | 23(하반기) | A1(강화) 신축이음 후타재균열 |

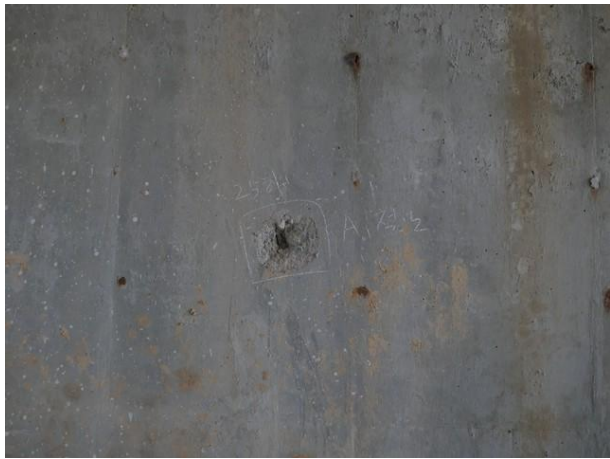
| 부재 | | 점검내용 | 발생원인 | 조치<br>필요사항 | 사진<br>번호 |
|---|---|---|---|---|---|
| | | ·철근노출 | ·피복부족, 철근부식 | ·단면보수<br>(방청) | 24 |

| 24 | 교대(A1) 철근노출 | 25 | S1~S2(강화) 소성변형 |

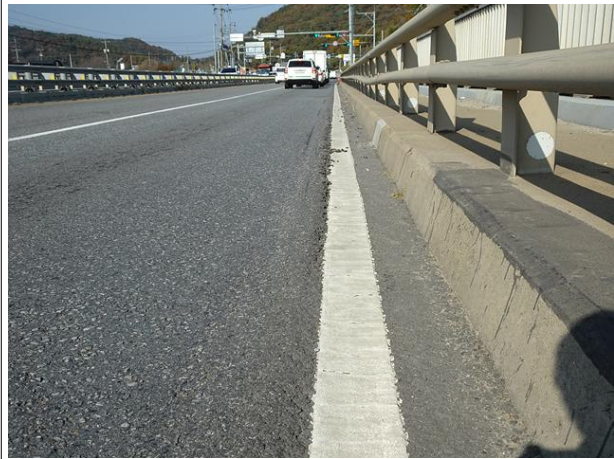
| 부재 | | 점검내용 | 발생원인 | 조치<br>필요사항 | 사진<br>번호 |
|---|---|---|---|---|---|
| | | ·소성변형 | ·공용증가, 차량 윤하중 | ·주의관찰 | 25 |

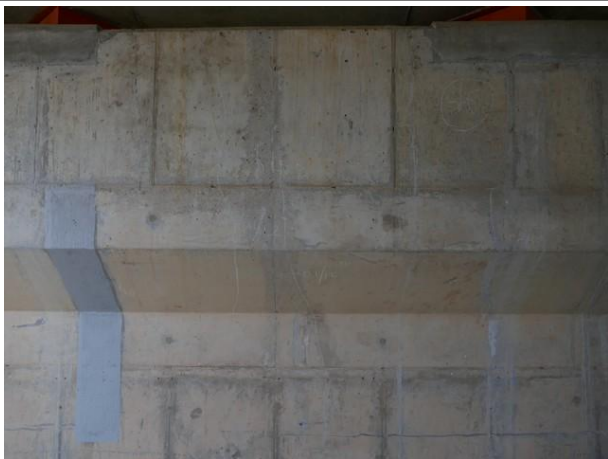
| 부재 | | 점검내용 | 발생원인 | 조치<br>필요사항 | 사진<br>번호 |
|---|---|---|---|---|---|
| 교각 | | ·균열(cw=0.3mm미만) | ·건조수축, 온도변화 | ·주의관찰 | 26 |

| 26 | 교각(P1) 균열(Cw=0.3mm미만) | 27 | 차수판 미설치(A1,강화) |
