## 4. 누산교

# 누산교 정기안전점검 결과표

| 가. 일반현황 | | | | | |
|---|---|---|---|---|---|
| 용역명 | 국도48호선 향산2교(상) 등 2개소 정밀안전점검 및 10개소 정기안전점검용역 | | 점검기간 | 2025. 07. 01. ~ 2025. 12. 16. | |

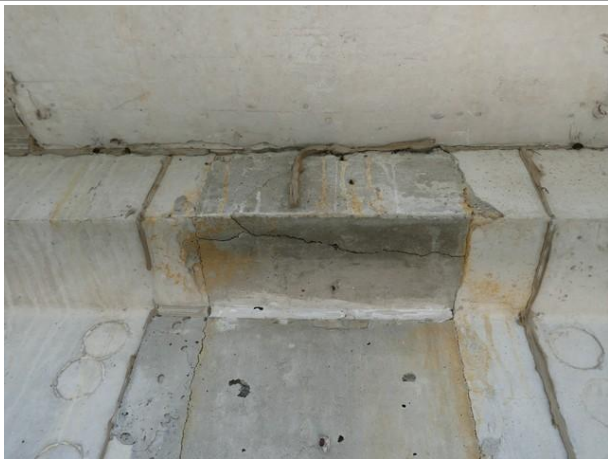
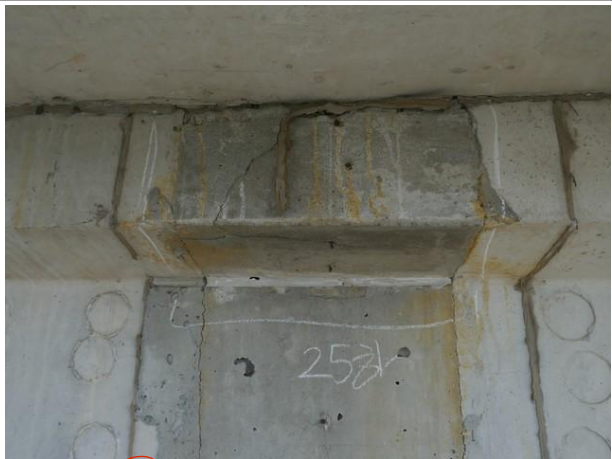
| 부재 | 점검내용 | 발생원인 | 조치<br>필요사항 | 사진<br>번호 |
|---|---|---|---|---|
| 거더 | ·박락<br>·거푸집 미제거<br>·연속부 박락 | ·공용증가, 받침부 열화<br>·시공미흡<br>·타설 차이, 교량 신축 | ·단면보수<br>·주의관찰<br>·단면보수 | 09<br>10<br>01 |

| 01(상반기) | 거더(S2~G3-G6, 누산) 연속부 박락 | 01(하반기) | 거더(S2~G3-G6, 누산) 연속부 박락 |

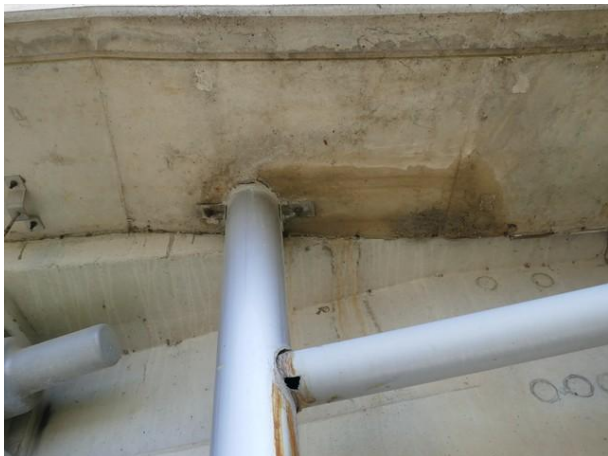
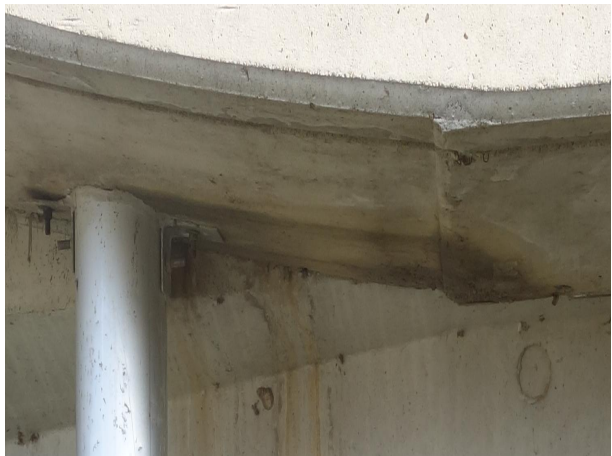
| 부재 | 점검내용 | 발생원인 | 조치<br>필요사항 | 사진<br>번호 |
|---|---|---|---|---|
| 바닥판 | ·균열(cw=0.3mm미만)<br>·파손, 철근노출<br>·누수흔적 | ·건조수축, 온도변화<br>·공용증가, 신축이음 누수<br>·배수관 누수 | ·주의관찰<br>·단면보수(방청)<br>·주의관찰 | 11<br>03, 04<br>02 |

| 02(상반기) | S3 바닥판(누산) 하면 누수흔적 | 02(하반기) | S3 바닥판(누산) 하면 누수흔적 |

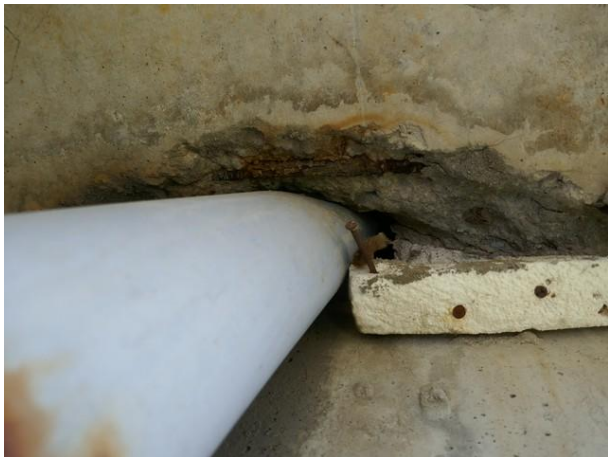
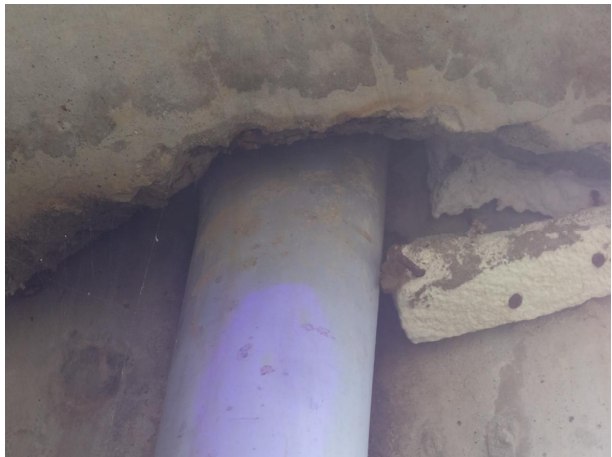
| 03(상반기) | S3 바닥판(누산) 하면 철근노출 | 03(하반기) | S3 바닥판(누산) 하면 철근노출 |

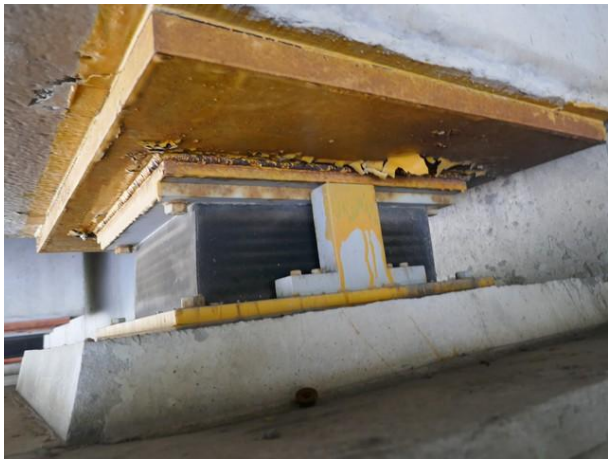
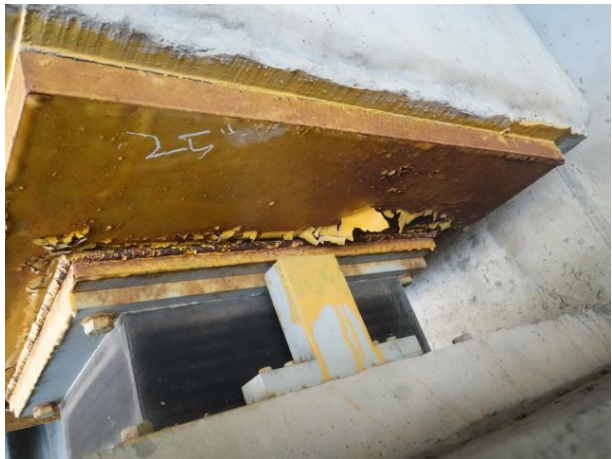
| 부재 | 점검내용 | 발생원인 | 조치<br>필요사항 | 사진<br>번호 |
|---|---|---|---|---|
| 교량받침 | ·받침 플레이트 부식<br>·받침물탈 균열(cw=0.3mm미만)<br>·받침물탈 망상균열<br>·받침물탈 파손 | ·공용증가, 신축이음 누수<br>·건조수축, 온도변화<br>·건조수축, 온도변화<br>·거푸집 제거시 충격 | ·재도장(방청)<br>·주의관찰<br>·주의관찰<br>·단면보수 | 05, 12<br>15<br>13<br>14 |

| 05(상반기) | 받침(A2-SH4, 마송) 플레이트 부식 | 05(하반기) | 받침(A2-SH4, 마송) 플레이트 부식 |

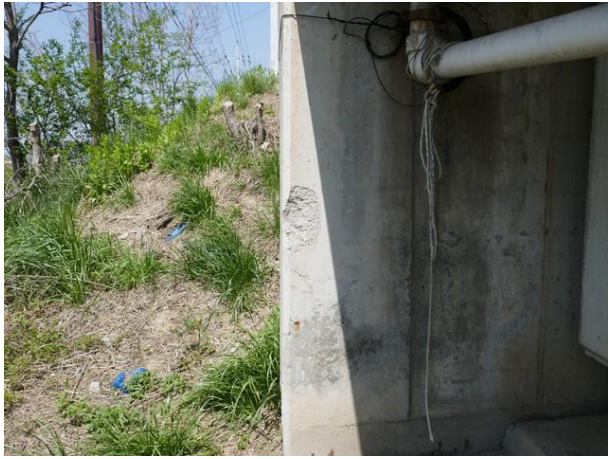
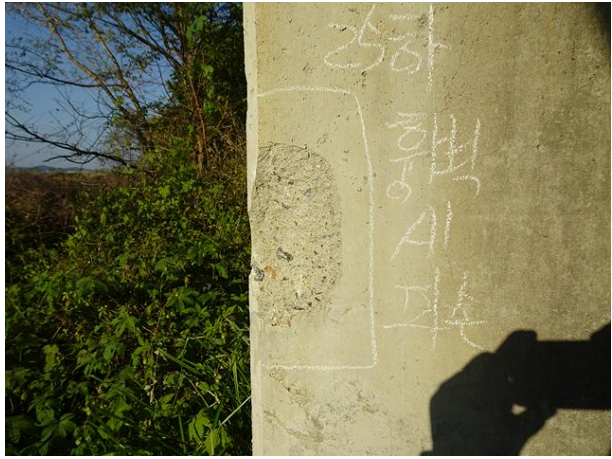
| 부재 | 점검내용 | 발생원인 | 조치<br>필요사항 | 사진<br>번호 |
|---|---|---|---|---|
| 교대 | ·균열(cw=0.3mm미만)<br>·파손<br>·박리<br>·실런트 열화<br>·표면오염 | ·건조수축, 온도변화<br>·외부충격<br>·배수관 누수, 동결융해 반복<br>·공용증가<br>·신축이음 및 배수관 누수 | ·표면보수<br>·단면보수<br>·단면보수<br>·주의관찰<br>·주의관찰 | 22,46,47<br>06<br>16, 21<br>07, 23<br>24 |

| 06(상반기) | A1(누산) 흥벽 파손 | 06(하반기) | A1(누산) 흥벽 파손 |

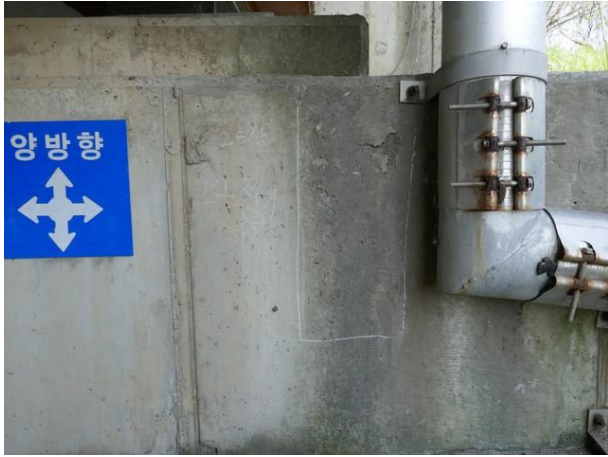
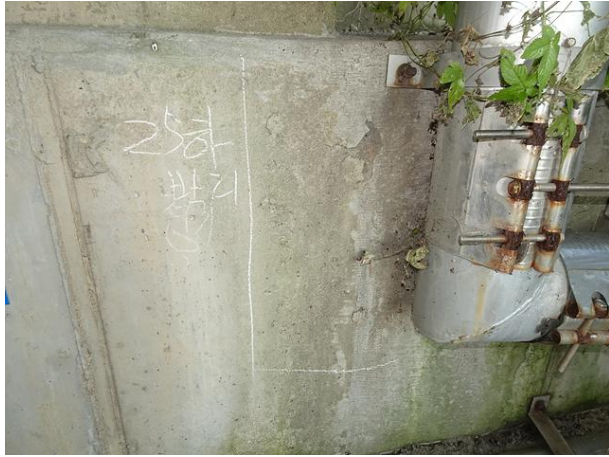
| 16(상반기) | A1(마송) 벽체 박리 | 16(하반기) | A1(마송) 벽체 박리 |

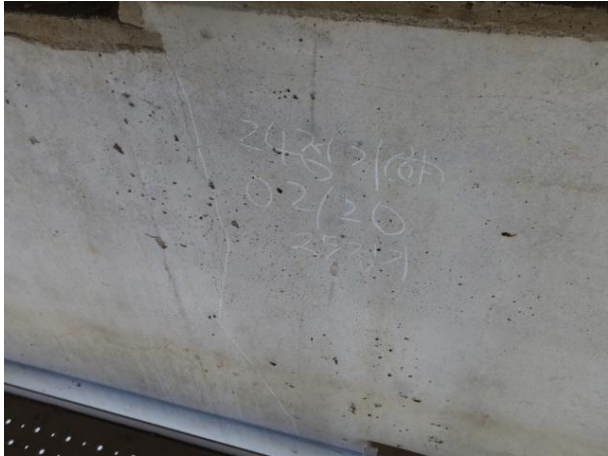
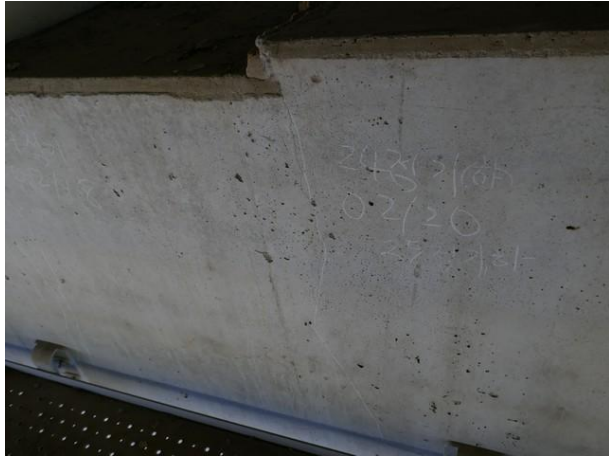
| 부재 | 점검내용 | 발생원인 | 조치<br>필요사항 | 사진<br>번호 |
|---|---|---|---|---|
| 교각 | ·균열(cw=0.3mm미만), 망상균열<br>·파손<br>·박리<br>·재료분리 | ·건조수축, 온도변화<br>·외부충격<br>·배수관누수, 동결융해반복<br>·시공미흡, 다짐불량 | ·표면보수<br>·단면보수<br>·단면보수<br>·단면보수 | 17, 19, 53<br>08, 18<br>20<br>50 |

| 17(상반기) | P1(마송) 코핑(정면) 균열(0.3mm미만) | 17(하반기) | P1(마송) 코핑(정면) <del>균열</del> (0.3mm미만) |

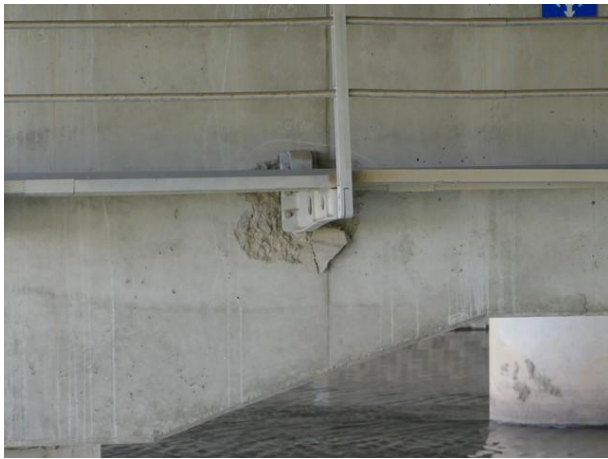
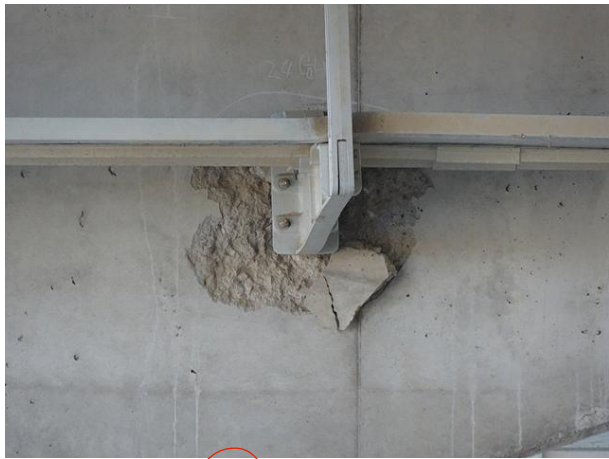
| 18(상반기) | P1(마송) 코핑(정면) 파손 | 18(하반기) | P1(마송) 코핑(정면) 파손 |

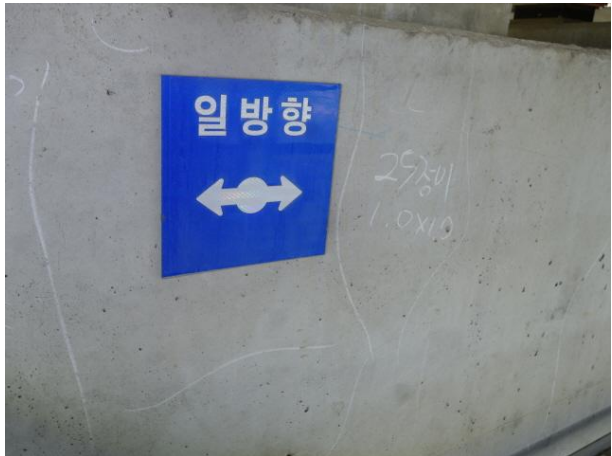
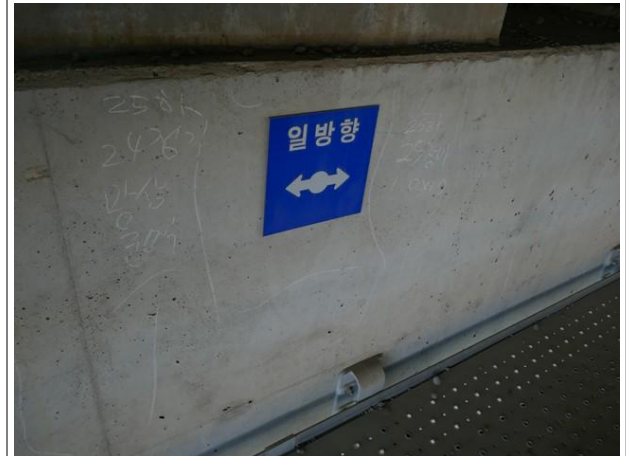
| 19(상반기) | P2(마송) 코핑(정면) 망상균열 |

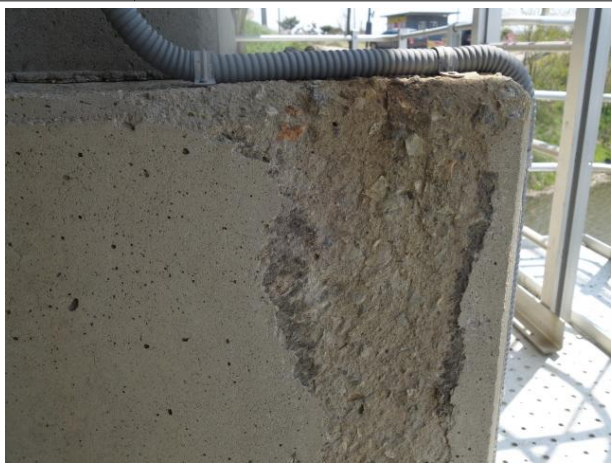
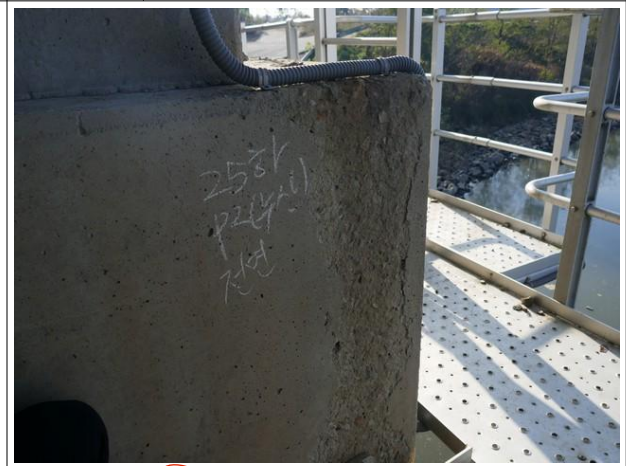
| 20(상반기) | P2(누산) 코핑(정면) 박리 |

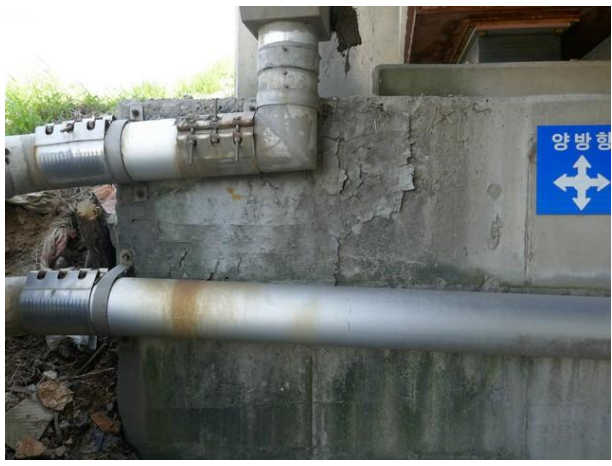
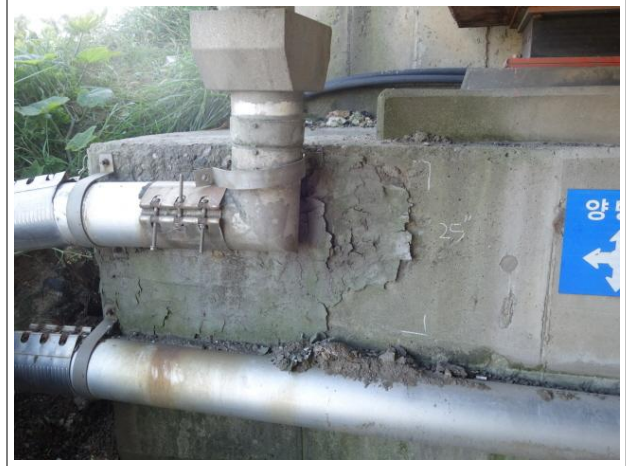
| 21(상반기) | A2(마송) 벽체 박리 |
| | A2(마송) 벽체 박리 |

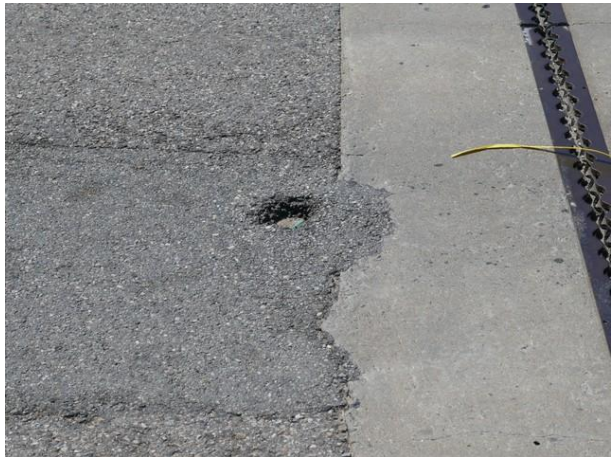
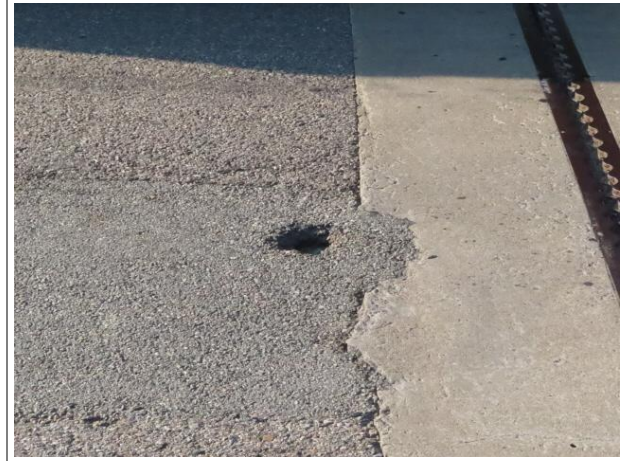
| 부재 | | 점검내용 | 발생원인 | 조치<br>필요사항 | 사진<br>번호 |
|---|---|---|---|---|---|
| 교면포장 | | ·아스콘 균열<br>·마모<br>·패임 | ·공용증가, 차량 반복하중<br>·공용증가, 차량 반복하중<br>·공용증가, 차량 반복하중 | ·실링보수<br>·주의관찰<br>·부분 재포장 | 33<br>31<br>25, 32,<br>48 |

| 25(상반기) S1 교면포장(마송) 패임 - 유공관 노출 | 25(하반기) S1 교면포장(마송) 패임 - 유공관 노출 |

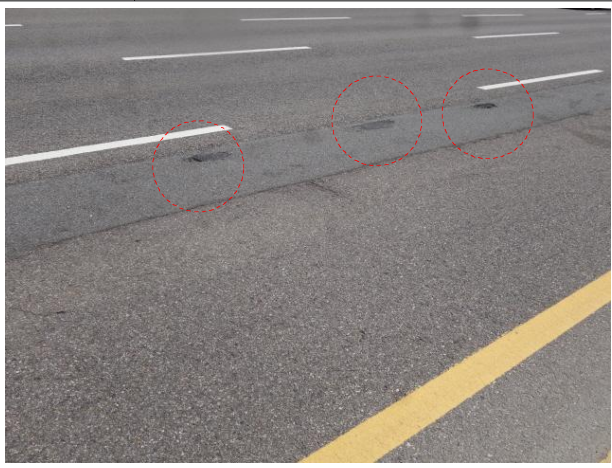
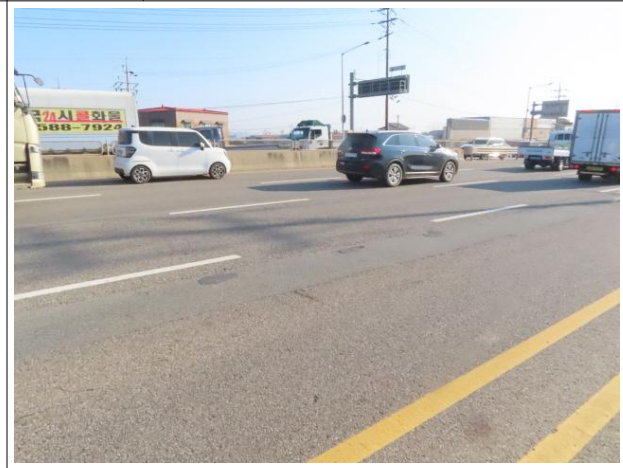
| 26(상반기) S3 교면포장(누산) 패임(3EA) | 26(하반기) S3 교면포장(누산) 패임(3EA) 보수완료 |

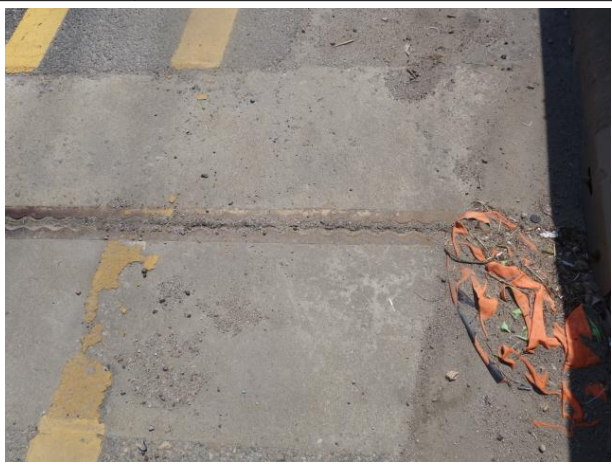
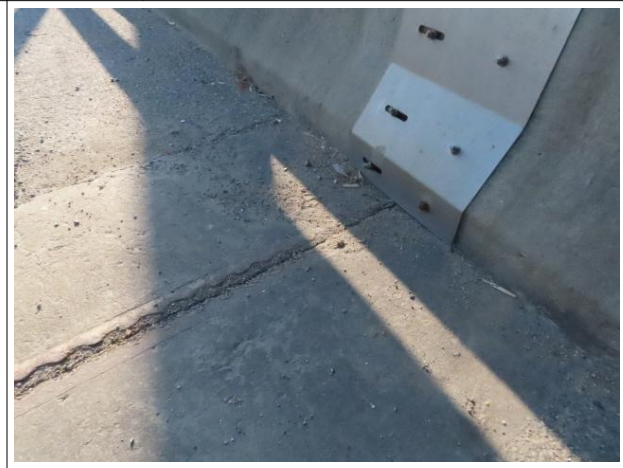
| 부재 | 점검내용 | 발생원인 | 조치<br>필요사항 | 사진<br>번호 |
|---|---|---|---|---|
| 신축이음 | ·유간 토사퇴적<br>·후타재 균열(cw=0.2mm)<br>·후타재 박리<br>·본체 부식<br>·접속부 단차<br>·차수판 볼트탈락 | ·유간 토사퇴적<br>·후타재 균열(cw=0.2mm)<br>·후타재 박리<br>·본체 부식<br>·접속부 단차<br>·차수판 볼트탈락 | ·청소<br>·주의관찰<br>·단면보수<br>·주의관찰<br>·주의관찰<br>·재설치 | 27<br>36<br>35<br>37<br>34<br>45 |

| 27(상반기) 신축이음(A2, 누산) 유간 토사퇴적 | 27(하반기) 신축이음(A2, 누산) 유간 토사퇴적 |

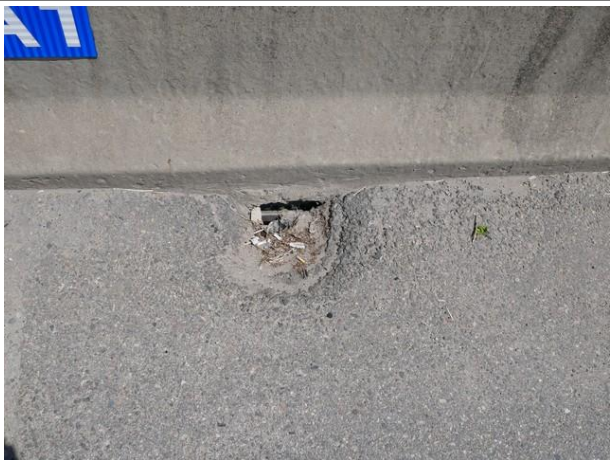
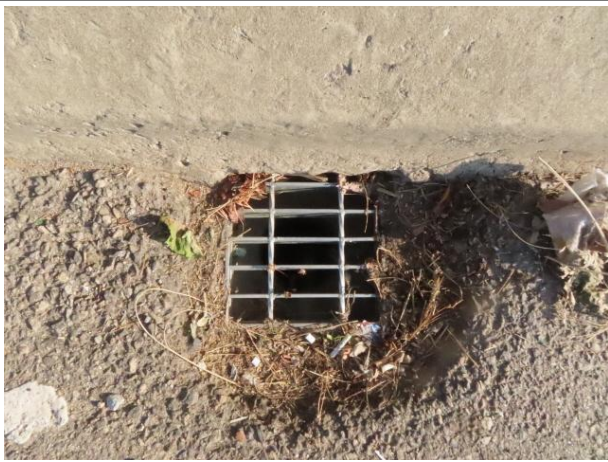
| 부재 | | 점검내용 | 발생원인 | 조치<br>필요사항 | 사진<br>번호 |
|---|---|---|---|---|---|
| 배수시설 | | ·배수관 탈락<br>·배수관 누수<br>·배수관 파손<br>·배수구 막힘, 이물질퇴적 | ·배수관 탈락<br>·배수관 누수<br>·배수관 파손<br>·배수구 막힘, 이물질퇴적 | ·재설치<br>·재설치<br>·재설치<br>·청소 | 30<br>30<br>42<br>28, 41 |

| 28(상반기) | S1 배수구(마송) 막힘 | 28(하반기) | S1 배수구(마송) 막힘 보수완료 |

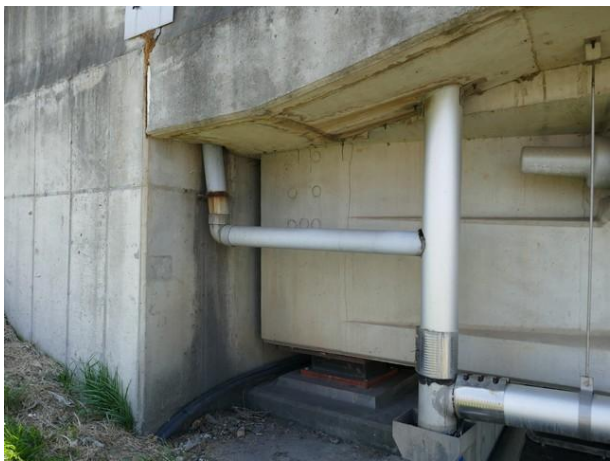
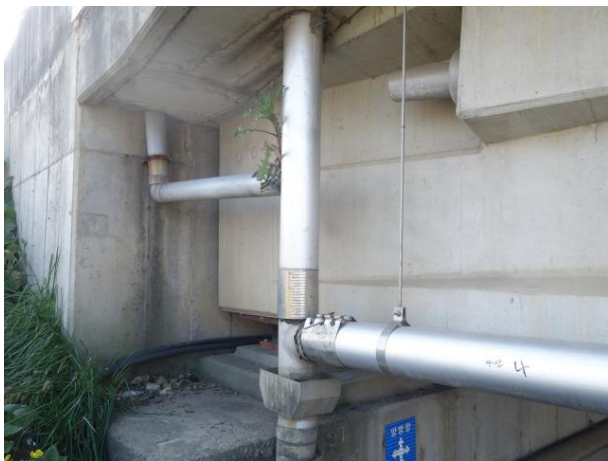
| 29(상반기) | S3 배수관(마송) 탈락 | 29(하반기) | S3 배수관(마송) 탈락 - 보수완료 |

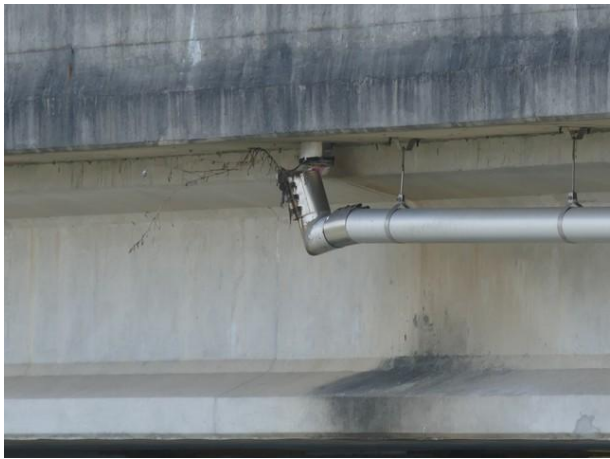
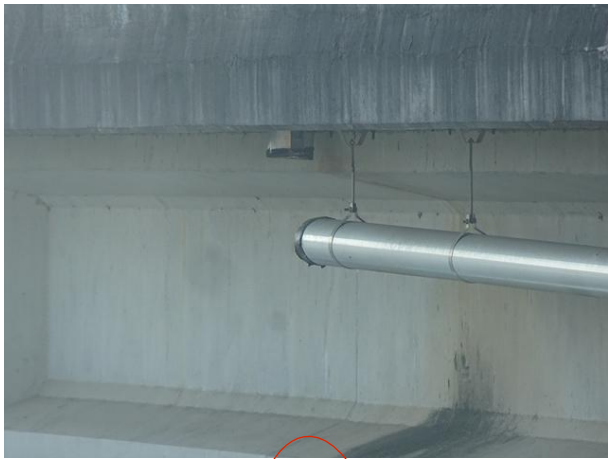
| 30(상반기) | S2 배수관(마송) 누수 및 탈락 | 30(하반기) | S2 배수관(마송) 누수 및 탈락 |

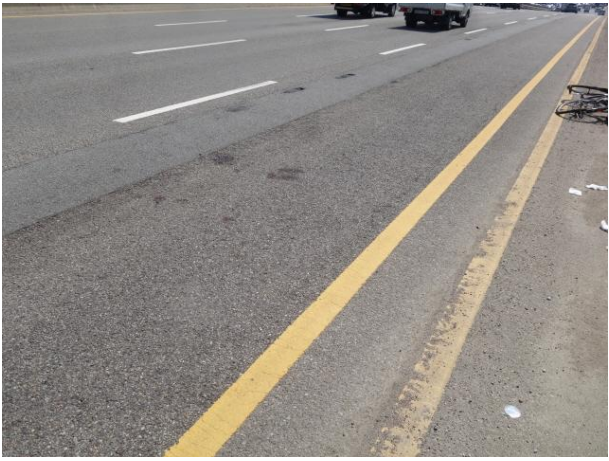
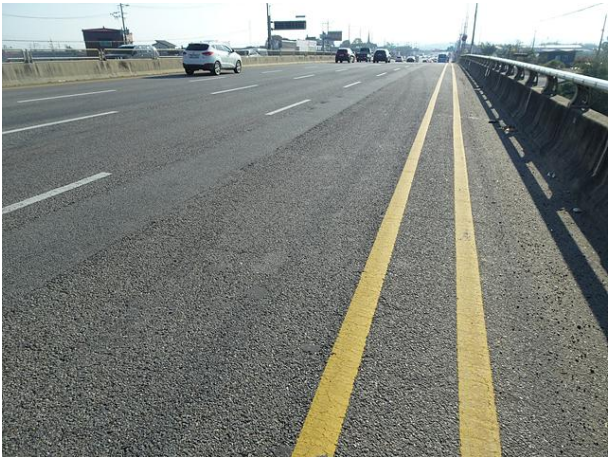
| 31(상반기) | S1 교면포장(누산) 마모 | 31(하반기) | S1 교면포장(누산) 마모 |

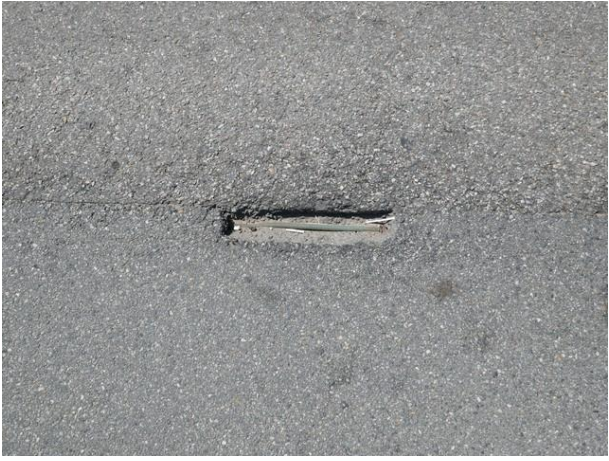
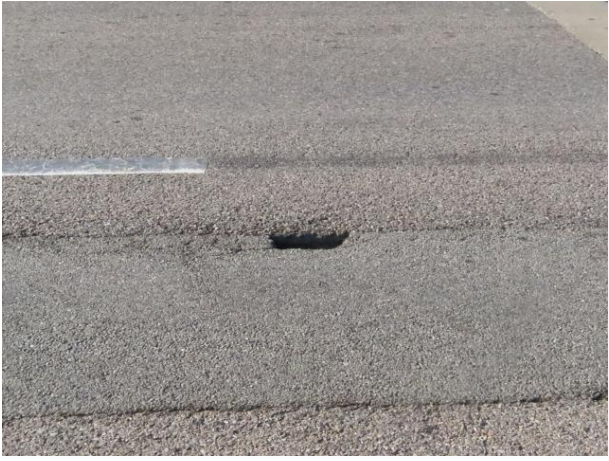
| 32(상반기) | S1 교면포장(마송) 패임 - 유공관 노 | 32(하반기) | S1 교면포장(마송) 패임 - 유공관 노 |

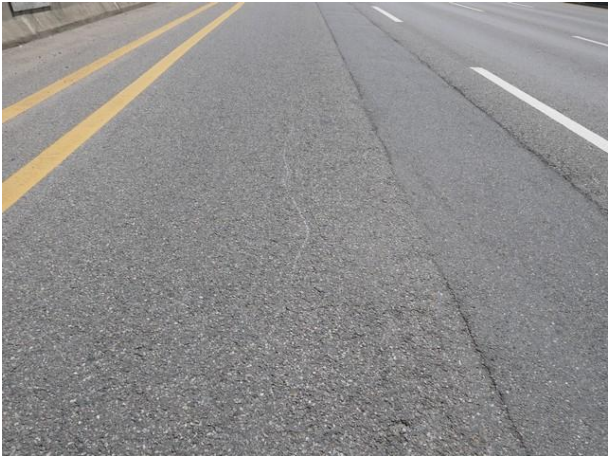
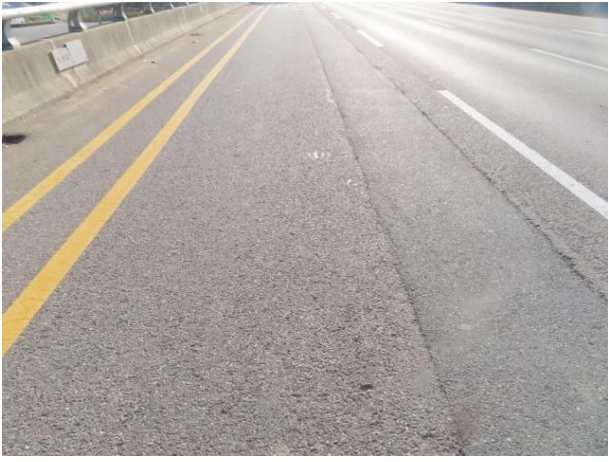
| 33(상반기) | S2 교면포장(마송) 아스콘 균열 | 33(하반기) | S2 교면포장(마송) 아스콘 균열 |

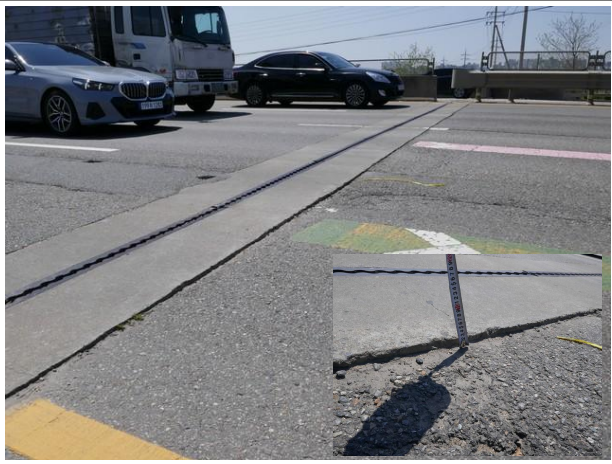
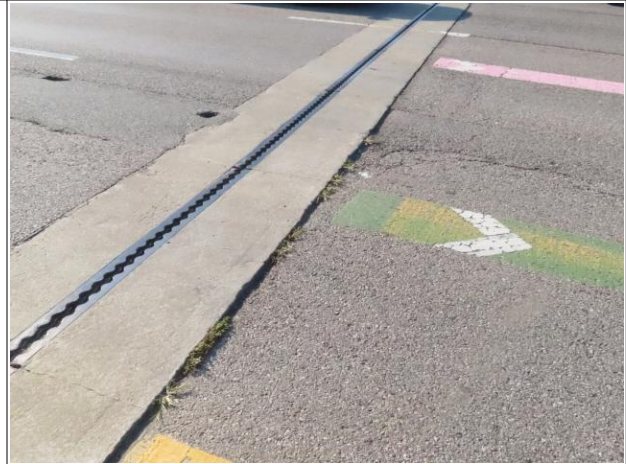
| 34(상반기) | 신축이음(A1, 마송) 이격, 단차(H=10mm) |

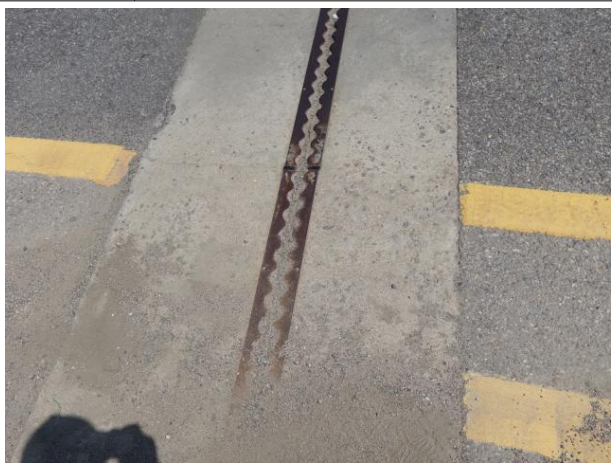
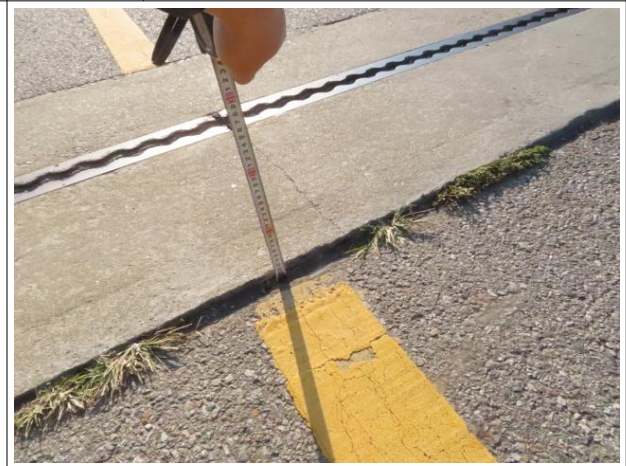
| 35(상반기) | 신축이음(A1, 누산) 후타재 박리 |

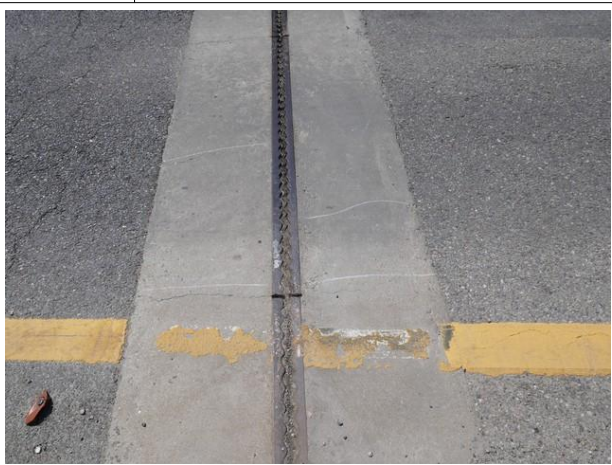
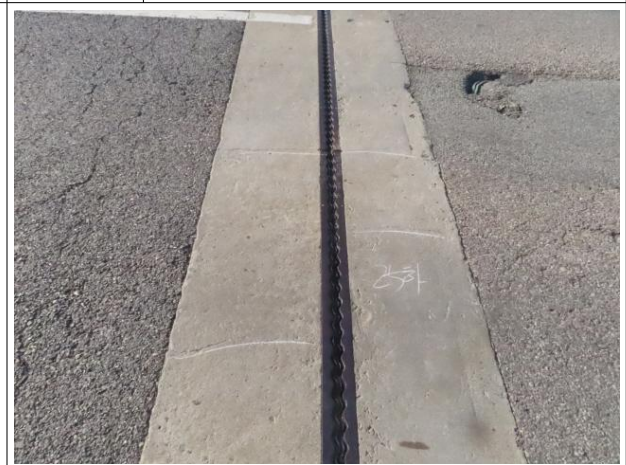
| 36(상반기) | 신축이음(A2, 마송) 후타재 균열 |
| | 신축이음(A2, 마송) 후타재 균열 |

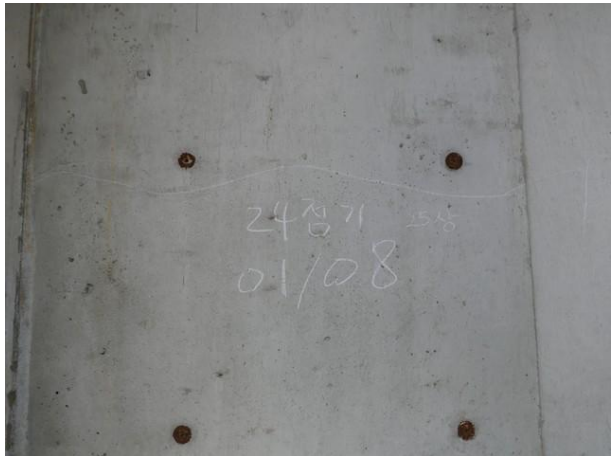
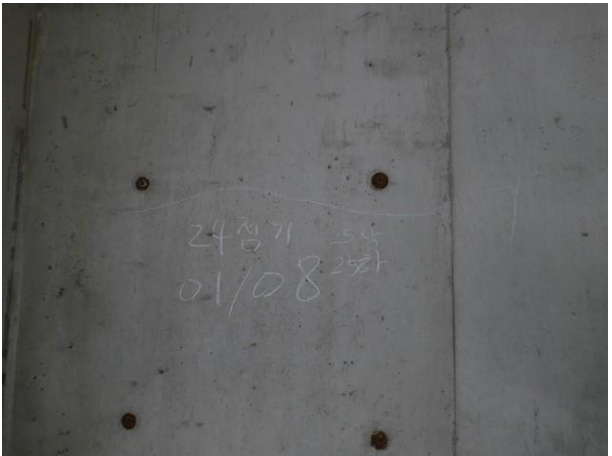
| 부재 | 점검내용 | 발생원인 | 조치<br>필요사항 | 사진<br>번호 |
|---|---|---|---|---|
| 가로보/세로보 | ·균열(cw=0.3mm미만)<br>·파손<br>·재료분리 | ·건조수축, 온도변화<br>·시공미흡, 거푸집 제거시<br>충격<br>·시공미흡, 다짐불량 | ·주의관찰<br>·단면보수<br>·단면보수 | 40, 51<br>39<br>38,49,52 |

| <p>40(상반기) 가로보(S3, G5~G6-CB1, 누산) 균열(0.3mm미만)</p> | <p>40(하반기) 가로보(S3, G5~G6-CB1, 누산) 균열(0.3mm미만)</p> |

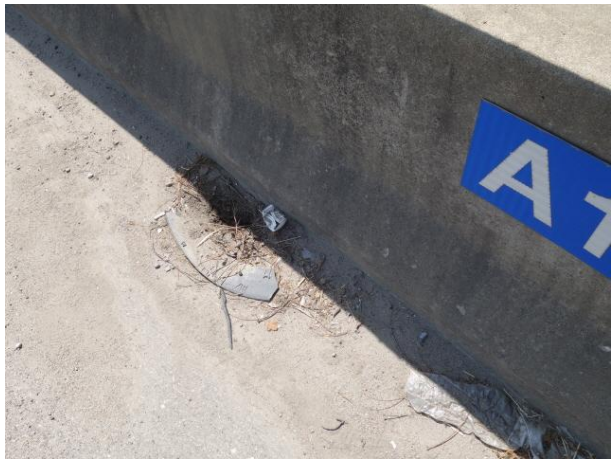
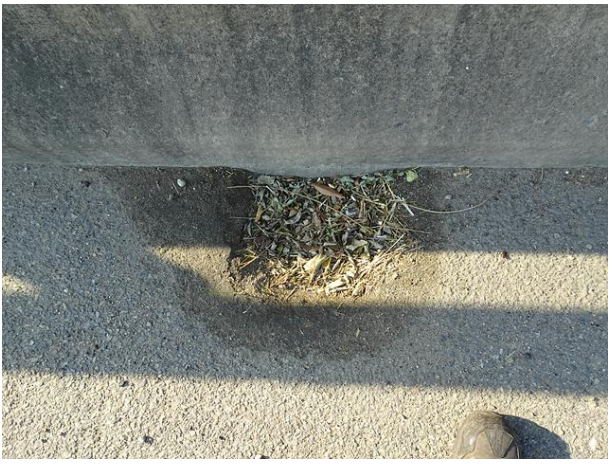
| <p>41(상반기) S1 배수구(누산) 이물질퇴적</p> | <p>41(하반기) S1 배수구(누산) 이물질퇴적</p> |

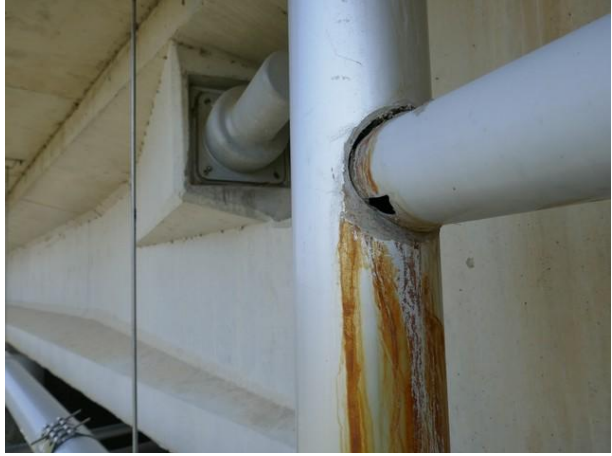
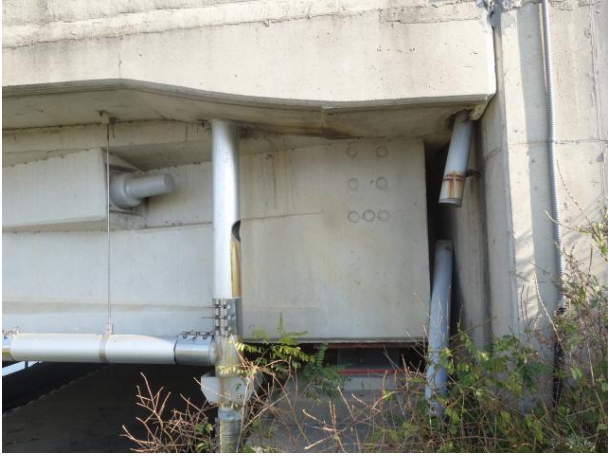
| <p>42(상반기) S3 배수관(누산) 파손</p> | <p>42(하반기) S3 배수관(누산) 파손</p> |

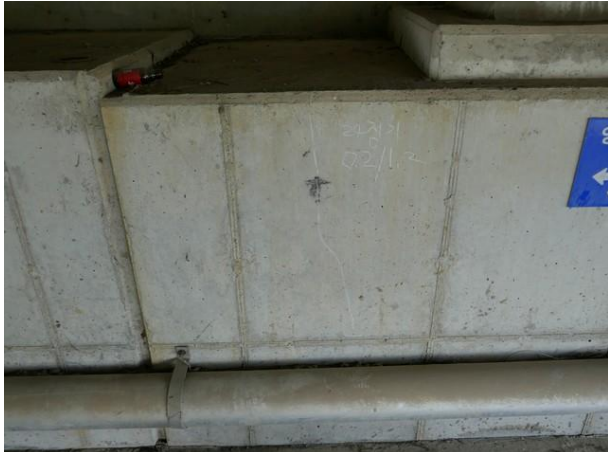
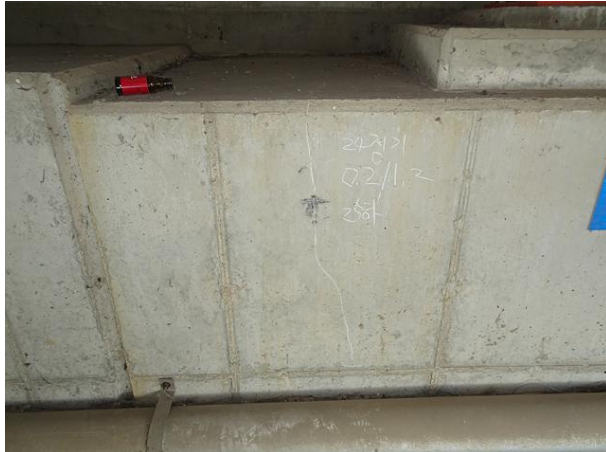
| 46(상반기) | A1(마송) 벽체 균열(0.3mm미만) | 46(하반기) | A1(마송) 벽체 균열(0.3mm미만) |

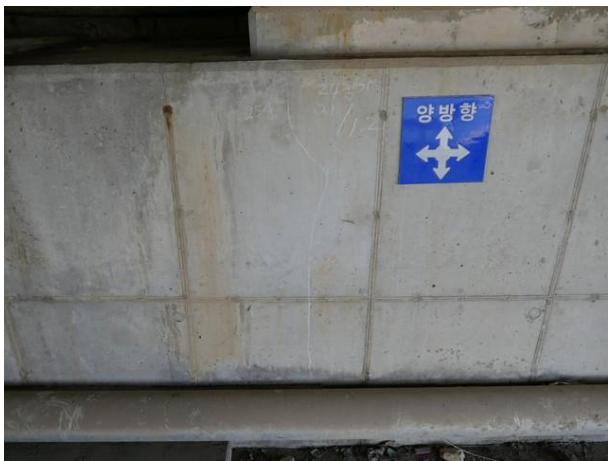
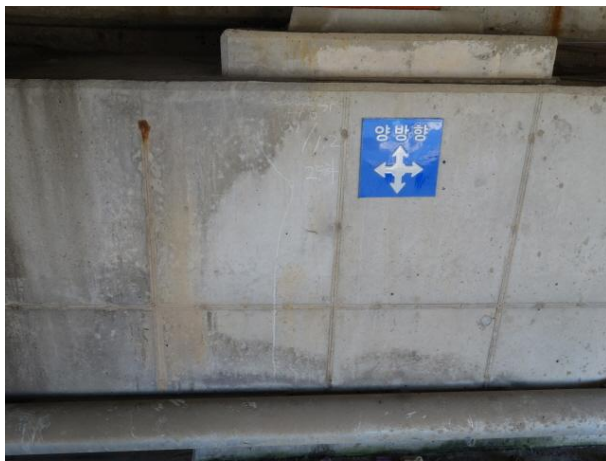
| 47(상반기) | A2(누산) 벽체 균열(0.3mm미만) | 47(하반기) | A2(누산) 벽체 균열(0.3mm미만) |

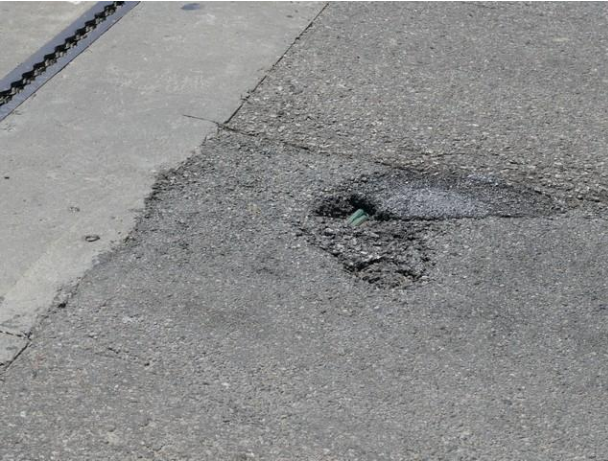
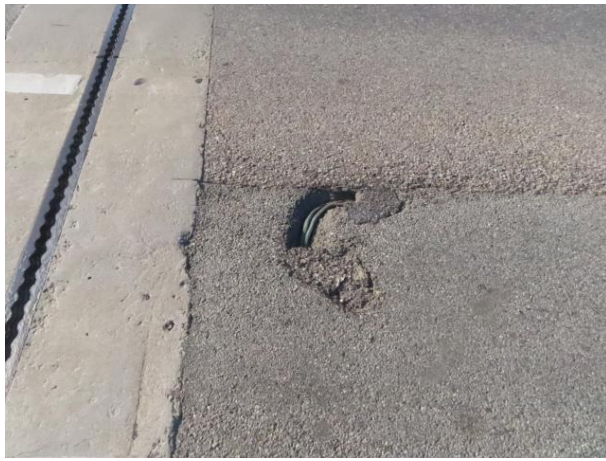
| 48(상반기) | S3 교면포장(마송) 패임 - 유공관 노 | 48(하반기) | S3 교면포장(마송) 패임 - 유공관 노 |

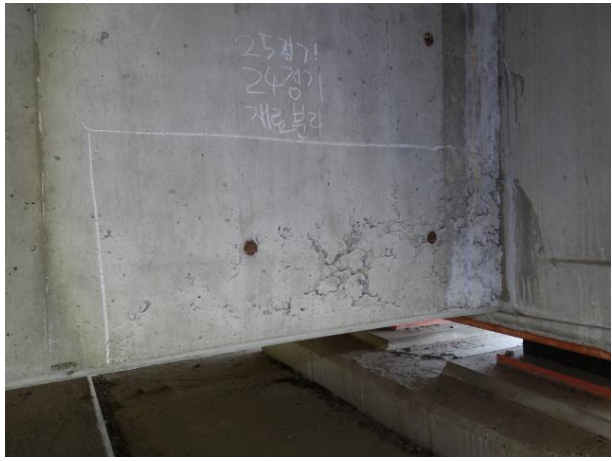
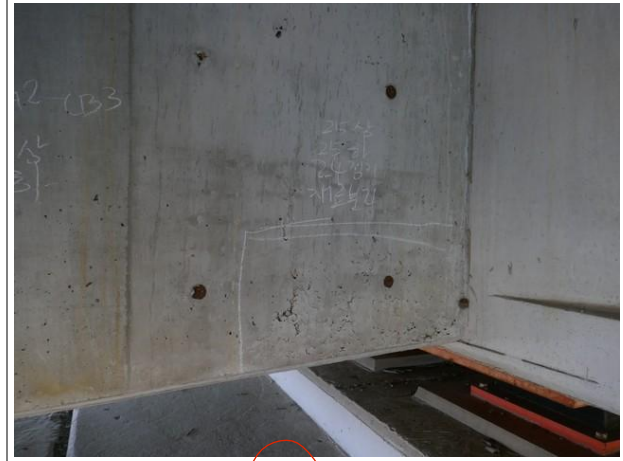
| 49(상반기) 가로보(S1, G1~G2-CB1, 마송) 재료분리 | 49(하반기) 가로보(S1, G1~G2-CB1, 마송) 재료분리 |

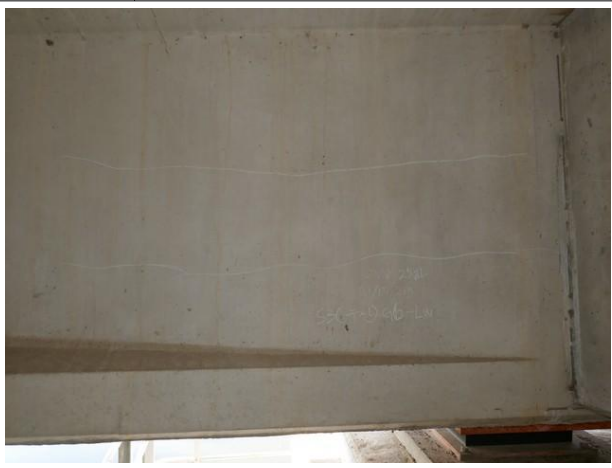
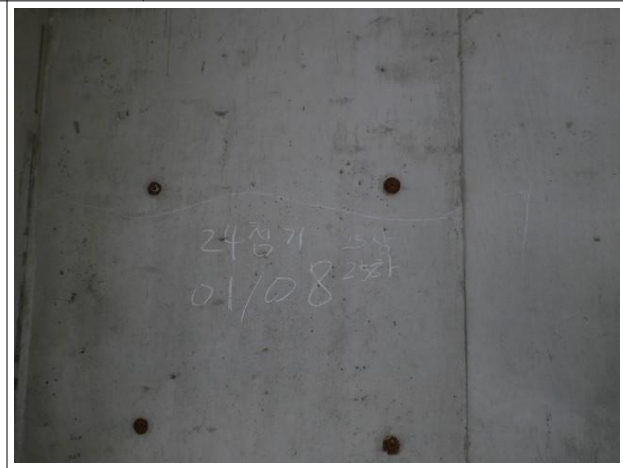
| 50 거더(S3-G6-LW) 균열(0.3mm미만) | 51 가로보(S3, G5~G6-CB1, 누산) 균열(0.3mm미만) |

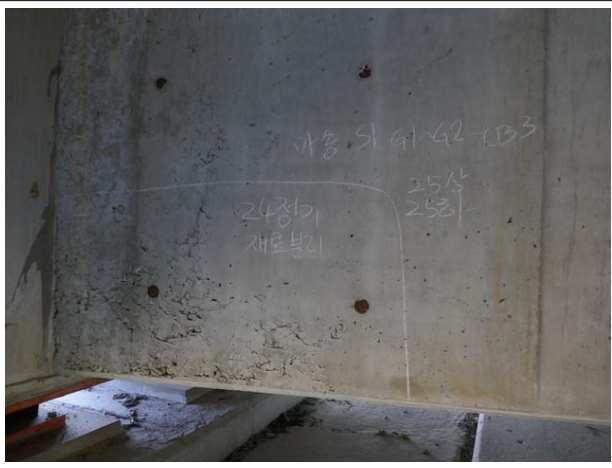
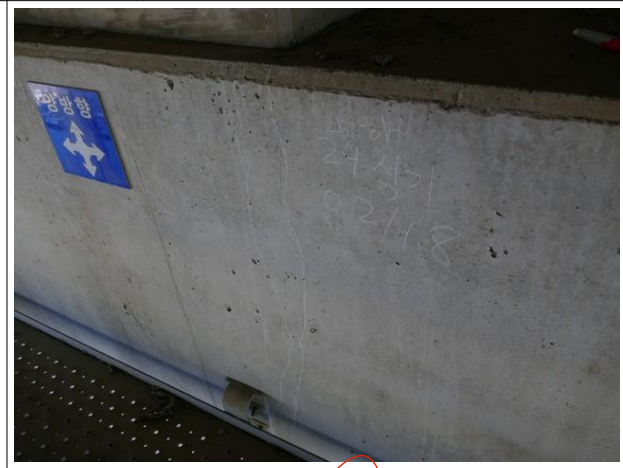
| 52 가로보(S1-G1~G2-CB3, 마송) 재료분리 | 53 P1(마송) 교량(정면) 균열(0.3mm미만) |
