장곡IC육교

## 장곡IC육교 정기안전점검 결과표

| 용역명 | 국도48호선 고촌램프D육교 정밀안전점검<br>및 16개소 정기안전점검용역 | 점검기간 | 2025. 07. 01 ~ 2025. 12. 01 | | |

## 8.1 시설물 개요

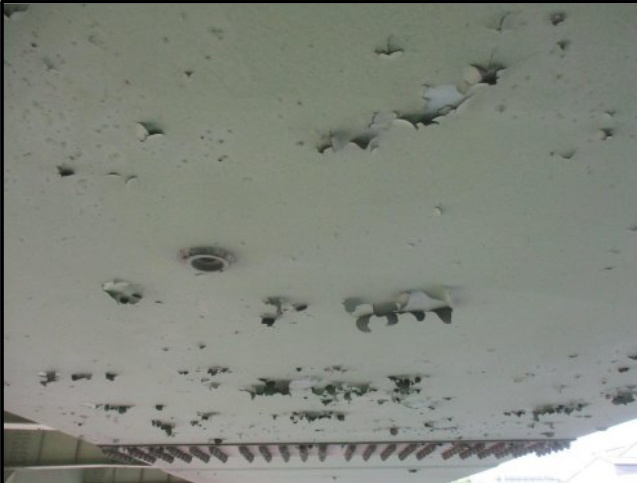
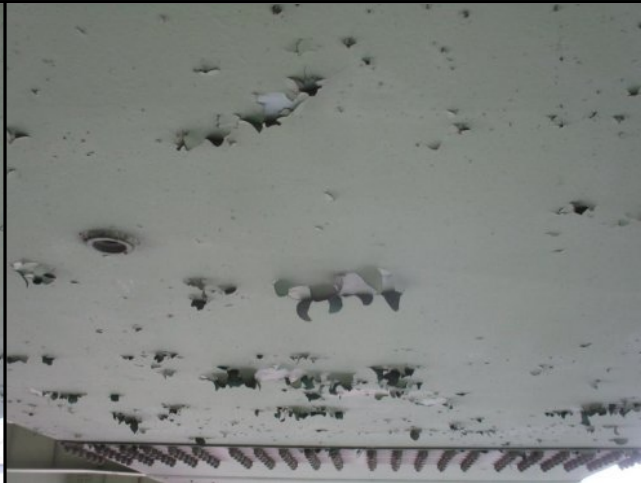
| 001(전차) | 거더(S1-G1) 외부 도장박리 |

| 부재(부위) | | 점검결과 | 발생원인 | 조치 필요사항 | 사진번호 |
|---|---|---|---|---|---|
| 거더 | | · 도장박리 | · 시공미흡, 부착력 저하 | · 도장보수 | 001<br>002 |

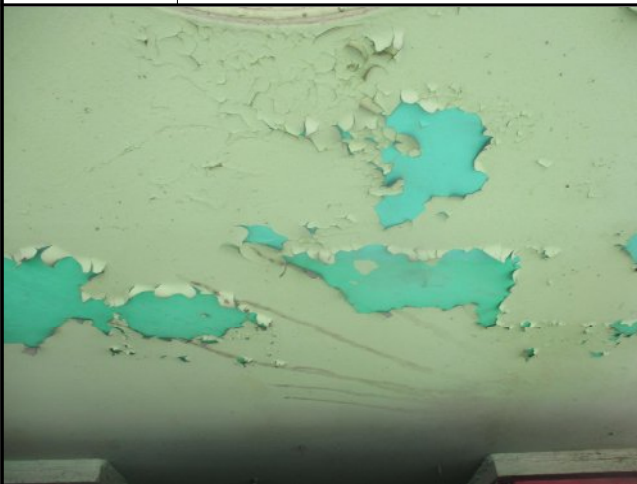
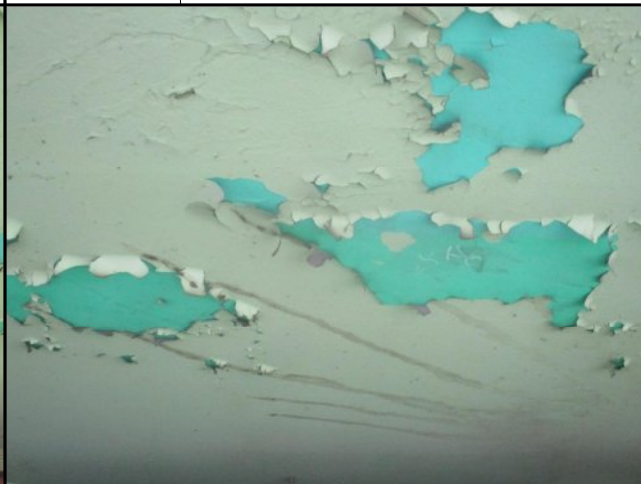
| 002(전차) | 거더(S1-G1) 외부 단부 도장박리 |

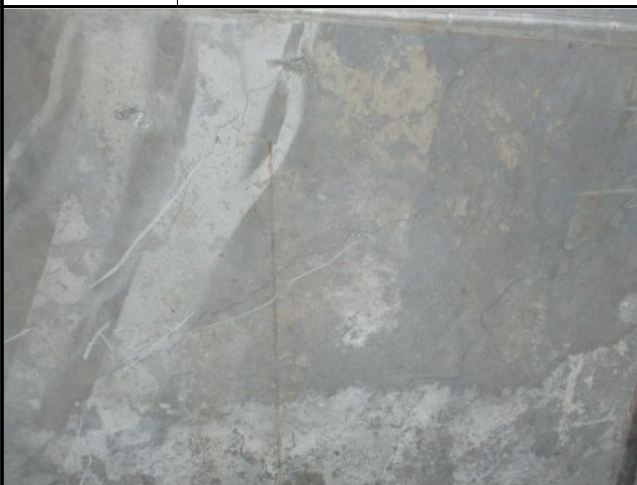
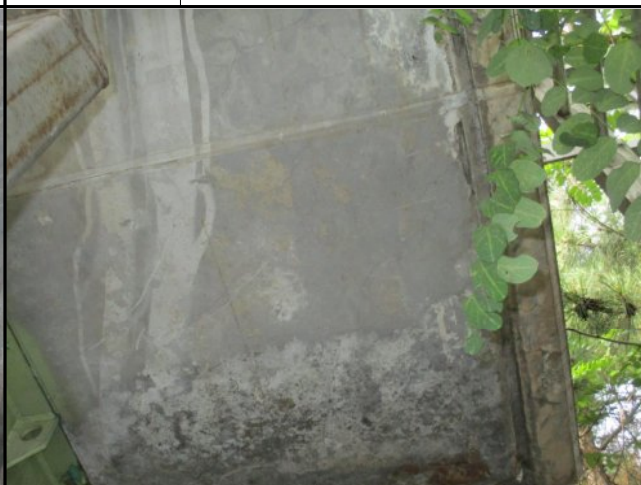
| 003(전차) | 바닥판 단부(A2) 망상균열 |

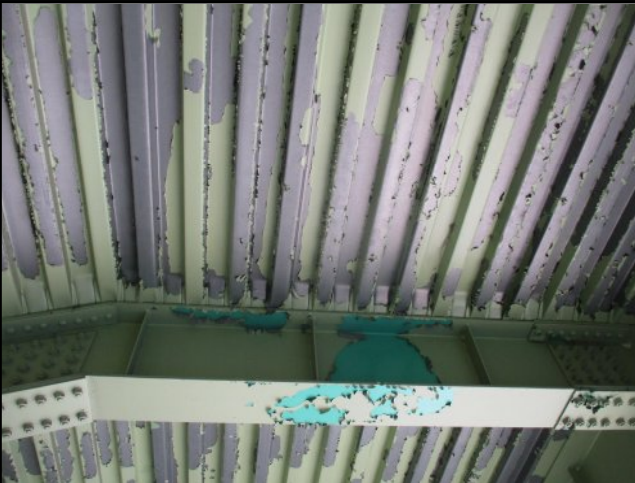
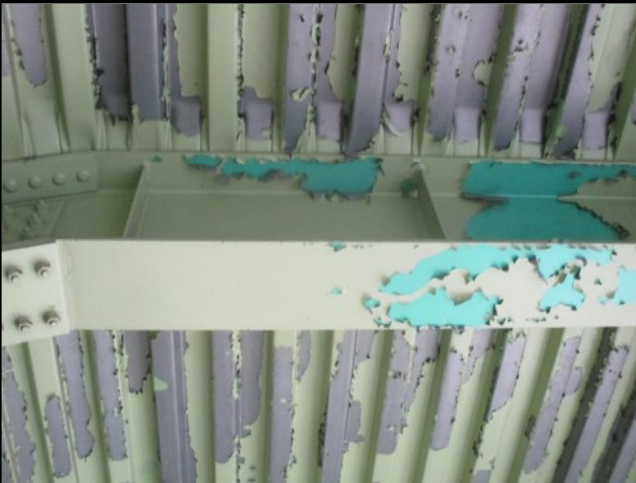
| 004(전차) | 데크플레이트(S1) 도장박리 | 004(금회) | 데크플레이트(S1) 도장박리 |

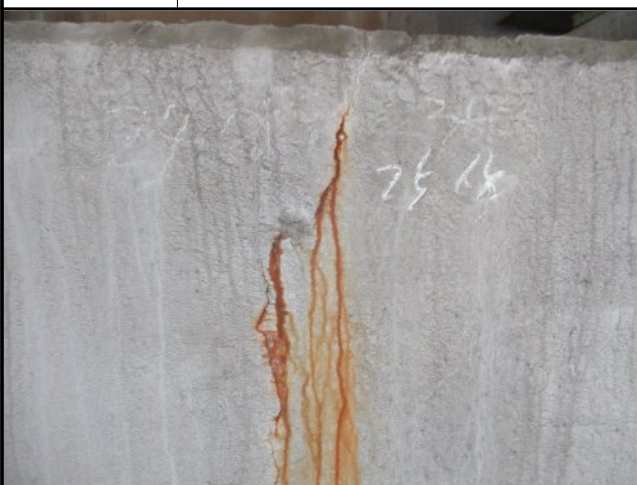
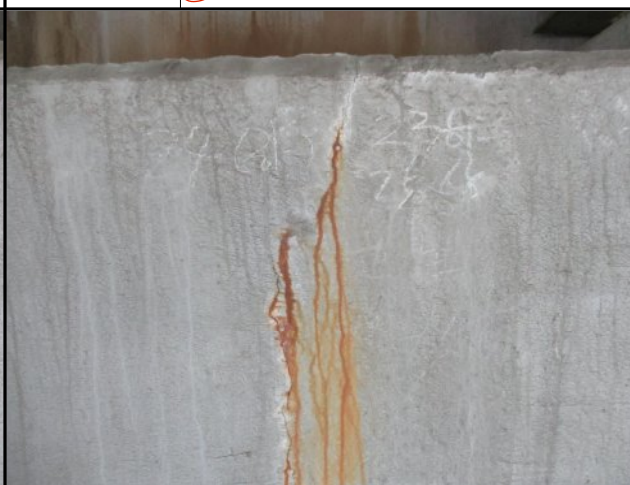
| 011(전차) | 교대(A1)<br>균열부백태(Cw=0.3mm미만) | 011(금회) | 교대(A1)<br>균열부 녹(Cw=0.3mm미만) |

| 부재(부위) | | 점검결과 | 발생원인 | 조치 필요사항 | 사진번호 |
|---|---|---|---|---|---|
| 교대 | | · 균열부 녹<br>· 누수흔적 | · 건조수축 및 수분접촉<br>· 신축이음누수 | · 표면보수<br>· 주의관찰 | 011<br>012 |

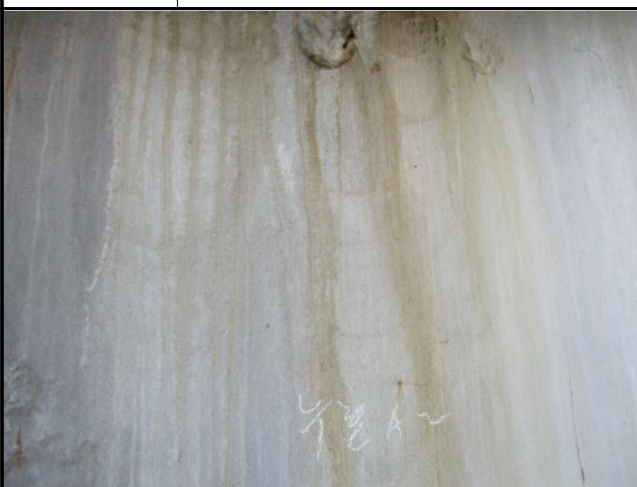
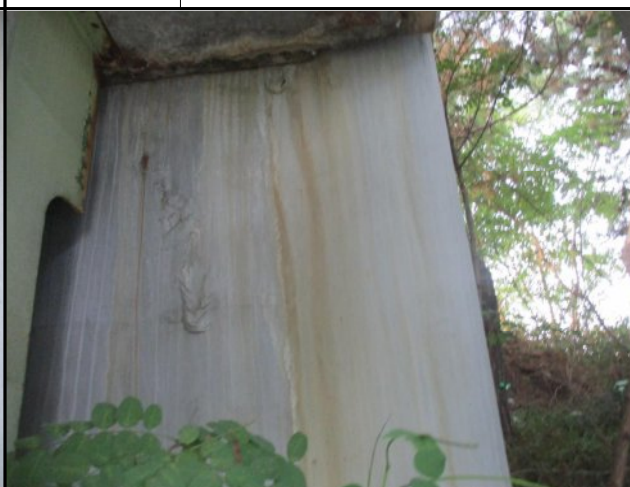
| 012(전차) | 교대(A2) 누수흔적 | 012(금회) | (54) 교대(A2) 누수흔적 |

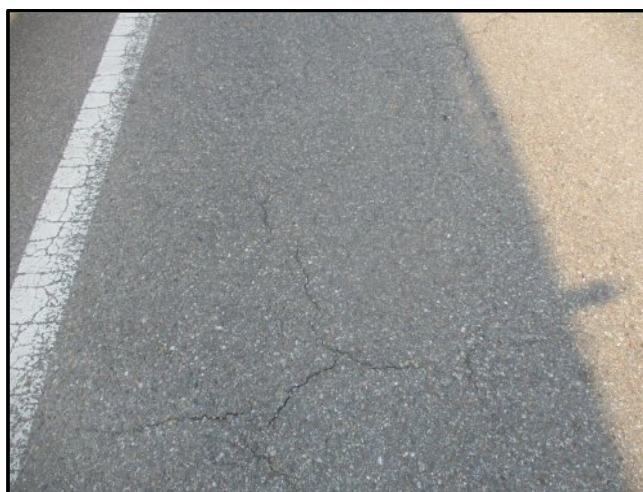
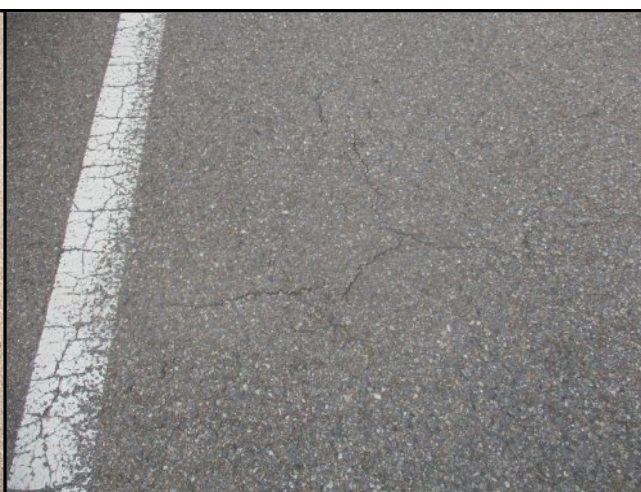
| 013(전차) | 교면포장<br>망상균열(S1, 서울) | 013(금회) | 교면포장<br>망상균열(S1, 서울) |

| 부재(부위) | | 점검결과 | 발생원인 | 조치 필요사항 | 사진번호 |
|---|---|---|---|---|---|
| 교면포장 | | · 균열<br>· 토사퇴적 | · 다짐미흡 등<br>· 공용증가, 이물질 유입 | · 주의관찰<br>· 청소 | 013<br>014 |

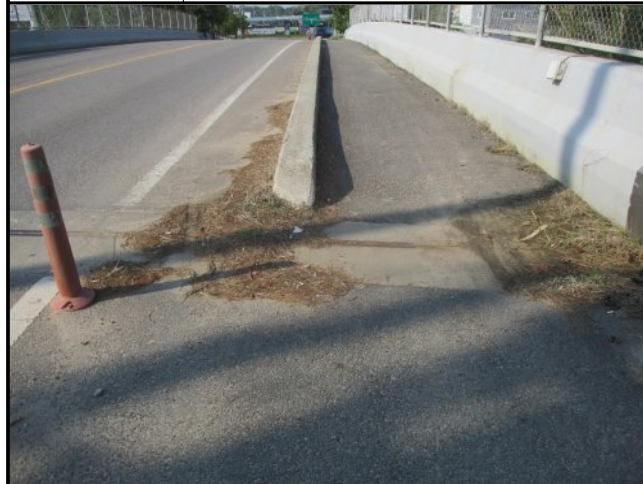
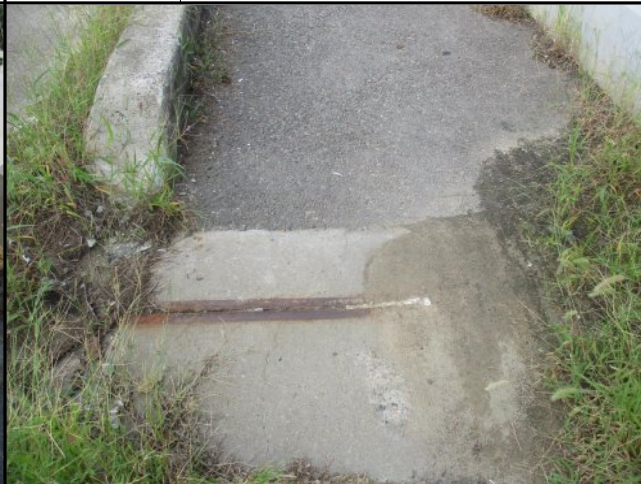
| 014(전차) | 교면포장<br>토사퇴적(S1, 서울) | 014(금회) | 교면포장<br>토사퇴적(S1, 서울) |

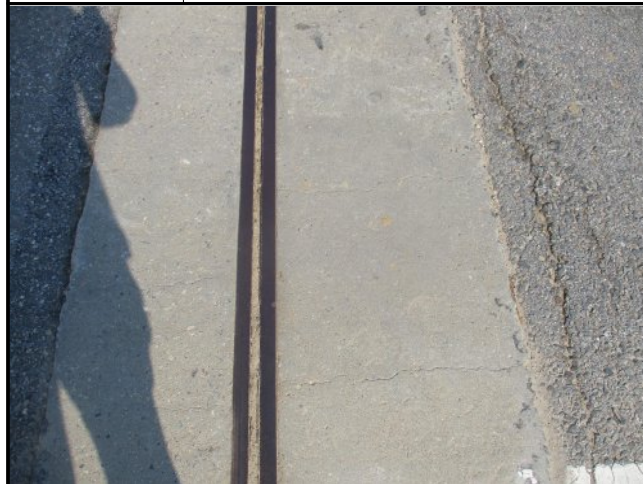
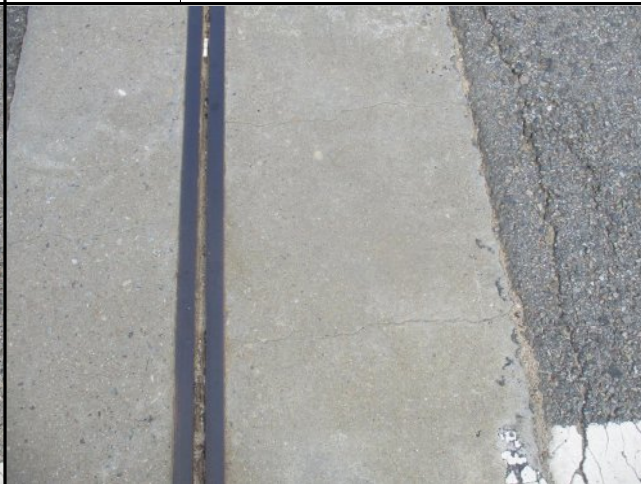
| 015(전차) | 신축이음(A1)<br>후타재 균열(Cw=0.3mm미만) | 015(금회) | 신축이음(A1)<br>후타재 균열(Cw=0.3mm미만) |

| 부재(부위) | | 점검결과 | 발생원인 | 조치 필요사항 | 사진번호 |
|---|---|---|---|---|---|
| 신축이음 | | · 후타재 균열<br>· 후타재 파손<br>· 신축이음 고무재탈락<br>· 유간 토사퇴적<br>· 신축이음 부식<br>· 차수판 변형 | · 건조수축<br>· 조기개통, 차량 윤하중<br>· 공용증가<br>· 공용증가, 이물질 유입<br>· 공용증가<br>· 외부충격 | · 주의관찰<br>· 단면보수<br>· 주의관찰<br>· 주의관찰<br>· 주의관찰<br>· 주의관찰 | 015<br>016<br>017<br>018<br>019<br>020 |

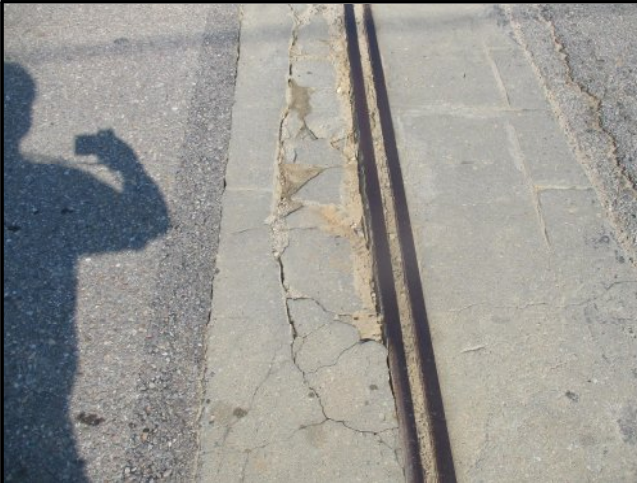
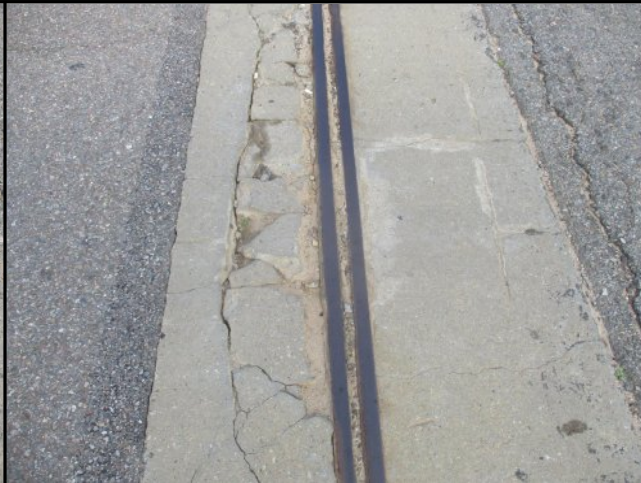
| 016(전차) | 신축이음(A1) 후타재 파손 | 016(금회) | 신축이음(A1) 후타재 파손 |

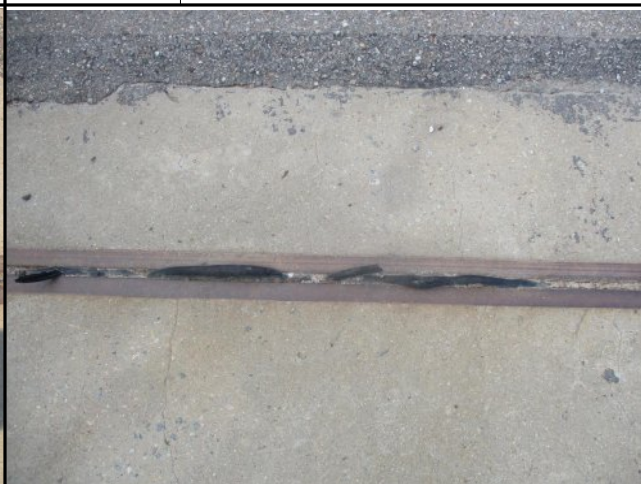
| 017(전차) | 신축이음(A1) 고무재 탈락 | 017(금회) | 신축이음(A1) 고무재 탈락 |

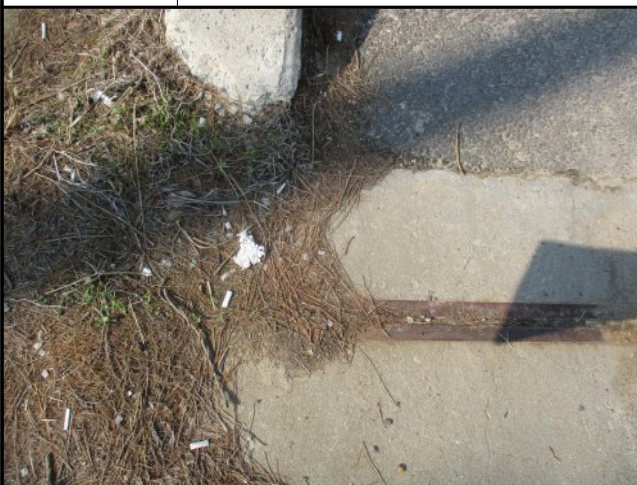
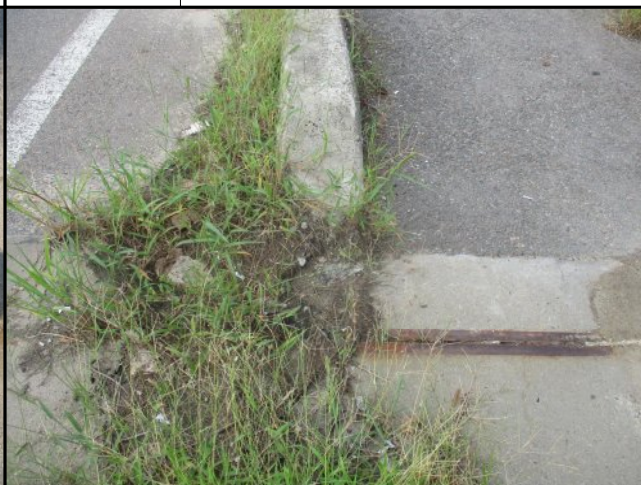
| 018(전차) | 신축이음(A1)<br>유간 토사퇴적 | 018(금회) | 신축이음(A1)<br>유간 토사퇴적 |

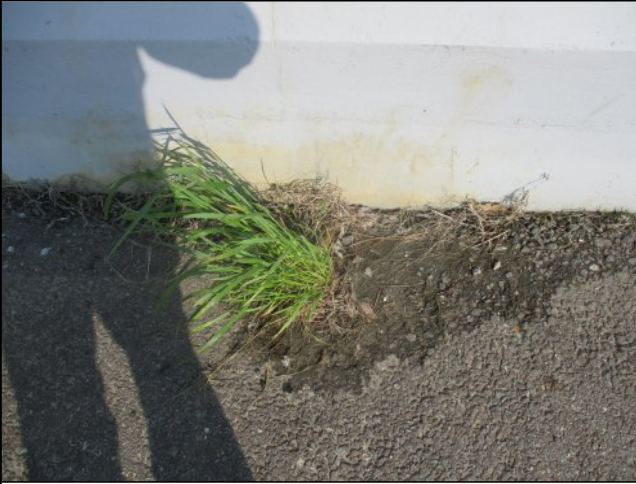
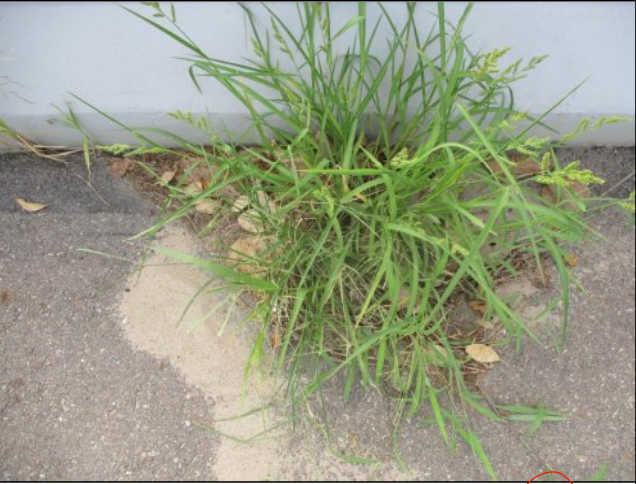
| | 022(전차) | 배수구(S1,A2측) 막힘 | | 022(금회) | 배수구(S1,A2측) 막힘 <span style="color: red;">(11)</span> |

| 부재(부위) | | 점검결과 | 발생원인 | 조치 필요사항 | 사진번호 |
|---|---|---|---|---|---|
| 배수시설 | | · 배수구 막힘 | · 공용증가, 이물질 유입 | · 청소 | 022 |

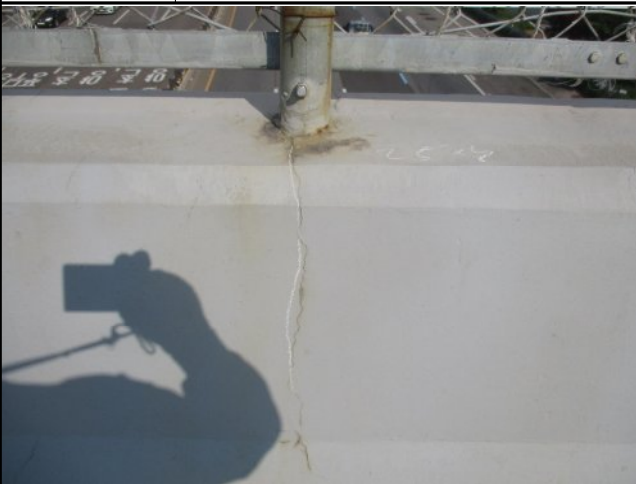
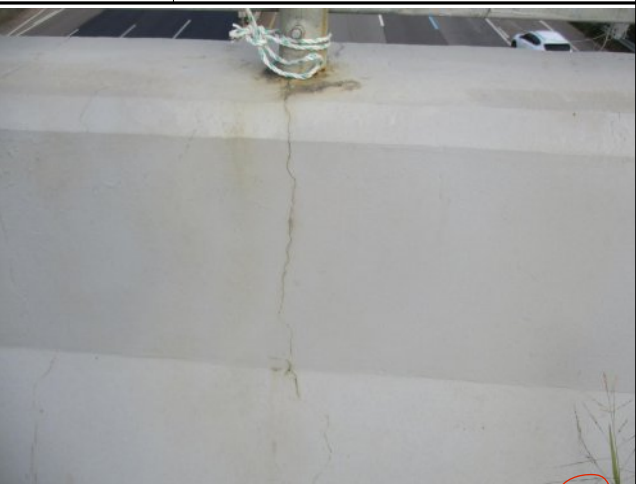
| | 023(전차) | 방호벽(S1, 서울)<br>보수부균열(Cw=0.3mm미만) | | 023(금회) | 방호벽(S1, 서울)<br>보수부균열(Cw=0.3mm미만) <span style="color: red;">(12)</span> |

| 부재(부위) | | 점검결과 | 발생원인 | 조치 필요사항 | 사진번호 |
|---|---|---|---|---|---|
| 난간 및 연석 | | · 보수부균열<br>· 보수부 망상균열<br>· 연석 박락 | · 건조수축<br>· 시공미흡<br>· 다짐미흡 | · 주의관찰<br>· 주의관찰<br>· 주의관찰 | 023<br>024<br>025 |

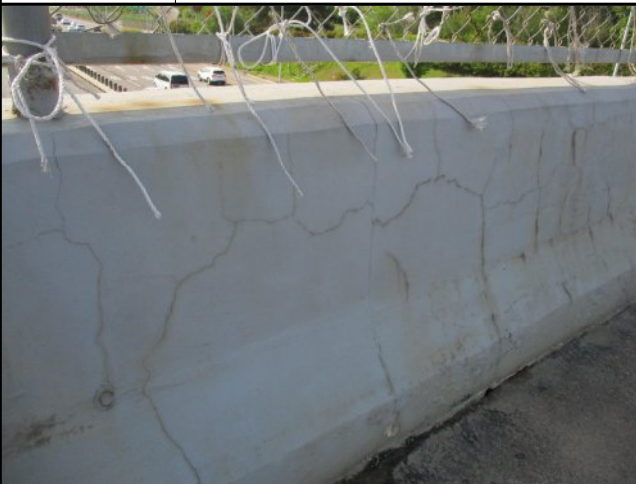
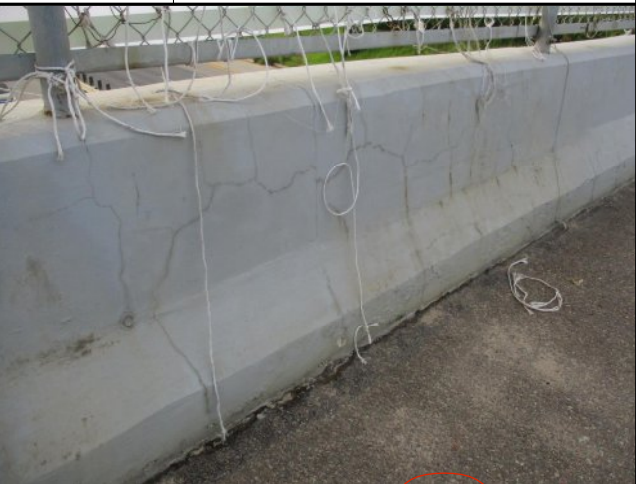
| | 024(금회) | 방호벽(S1,좌측) 보수부 망상균열 | | 024(금회) | 방호벽(S1,좌측) 보수부 망상균열 <span style="color: red;">(13)</span> |

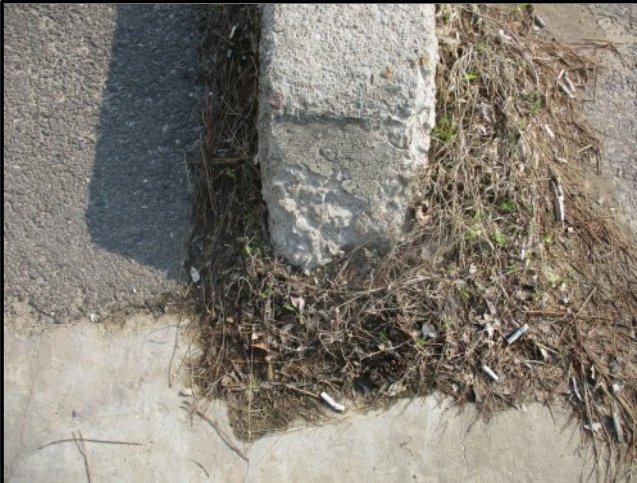
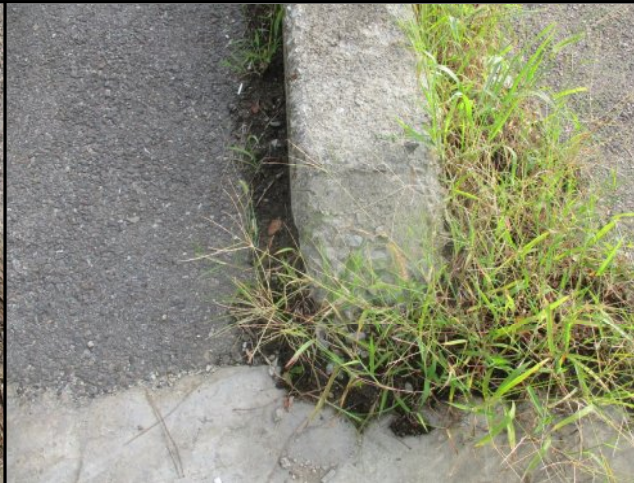
| 025(전차) | 연석(S1, 서울) 박락 | 025(금회) | 연석(S1, 서울) 박락 |

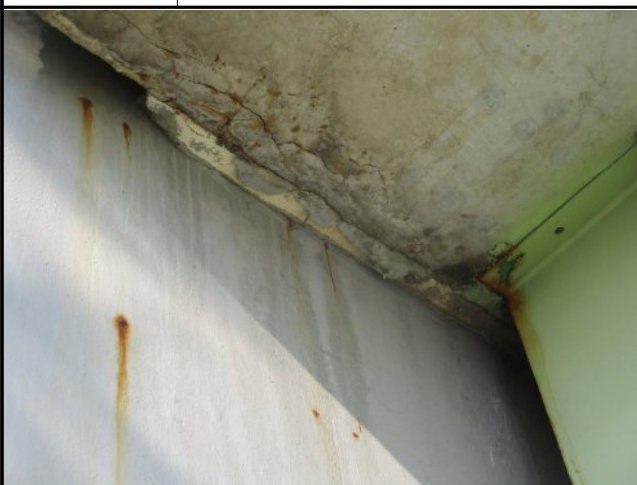
| 027(전차) | 바닥판 단부(A2, LC) 박락 | 027(금회) | 바닥판 단부(A2, LC) 박락 |

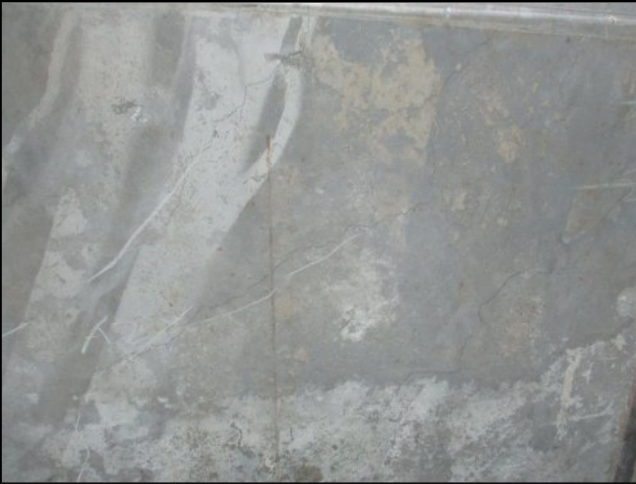
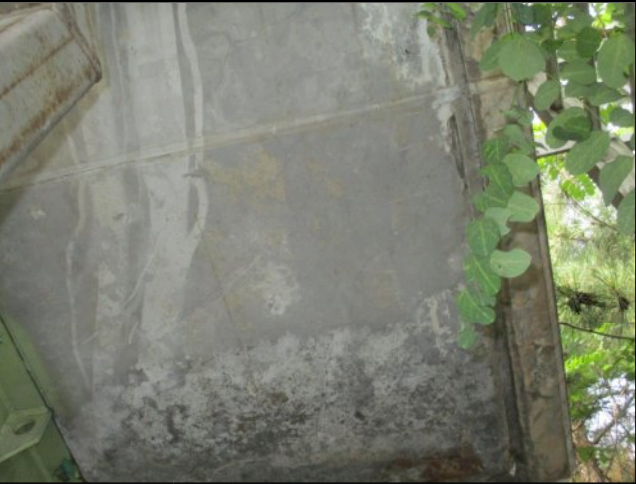
| 003(전차) | 바닥판 단부(A2) 망상균열 | 003(금회) | 바닥판 단부(A2) 망상균열 |

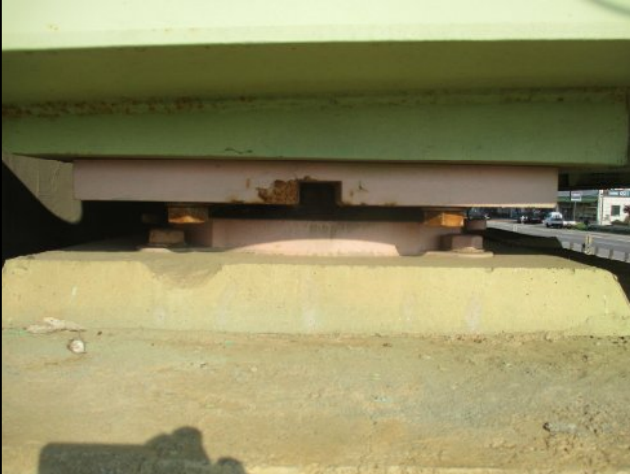
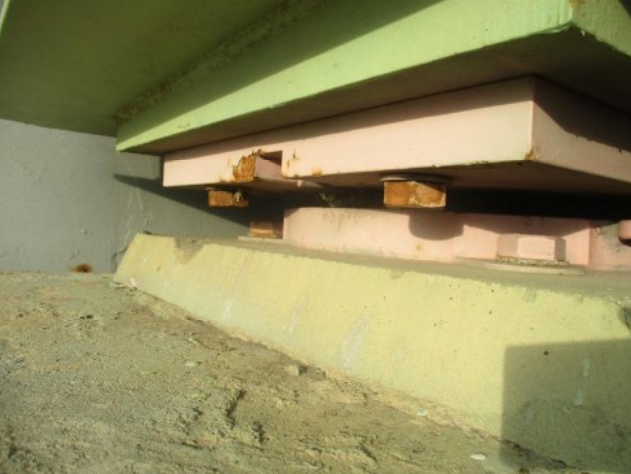
| 007(전차) | 교량받침(A2-Sh1) 부식 | 007(금회) | 교량받침(A2-Sh1) 부식 |

| 부재(부위) | | 점검결과 | 발생원인 | 조치 필요사항 | 사진번호 |
|---|---|---|---|---|---|
| 교량받침 | | · 부식<br>· 도장박리<br>· 받침물탈 파손<br>· 고정단 받침물탈 파손 | · 공용증가<br>· 공용증가, 부착력 저하<br>· 치핑 미흡<br>· 치핑 미흡 | · 도장보수<br>· 도장보수<br>· 단면보수<br>· 단면보수 | 007<br>008<br>009, 010 |

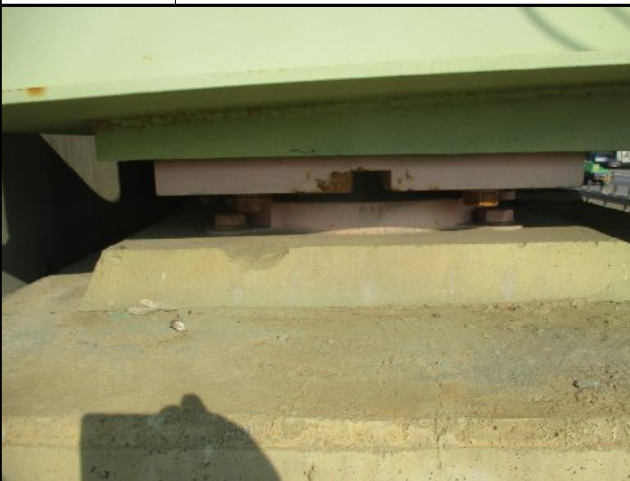
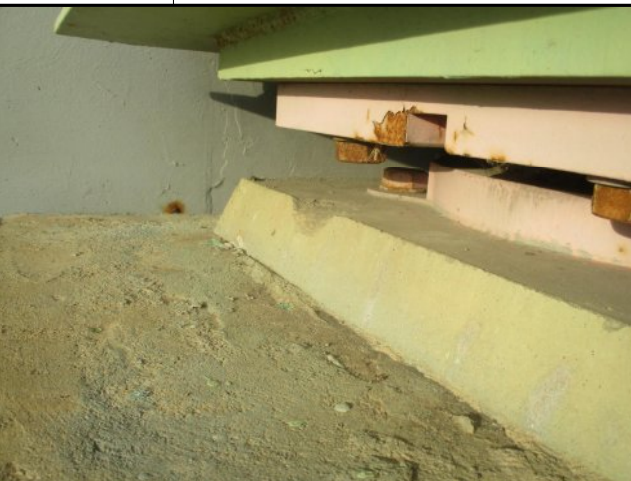
| 008(전차) | 교량받침(A2-Sh1)<br>받침몰탈 파손/경미 | 008(금회) | 교량받침(A2-Sh1)<br>받침몰탈 파손/경미 |

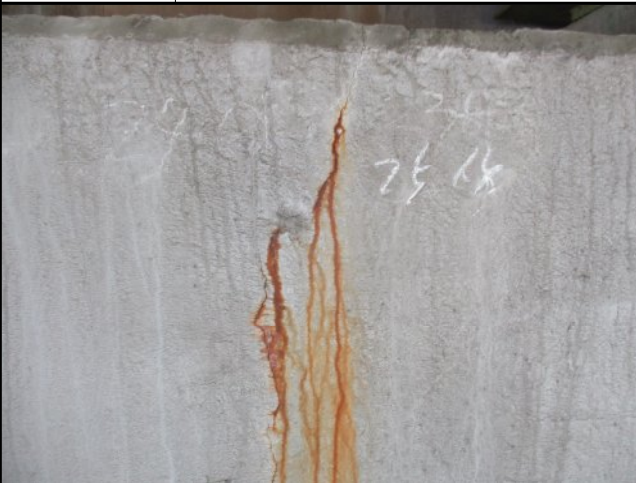
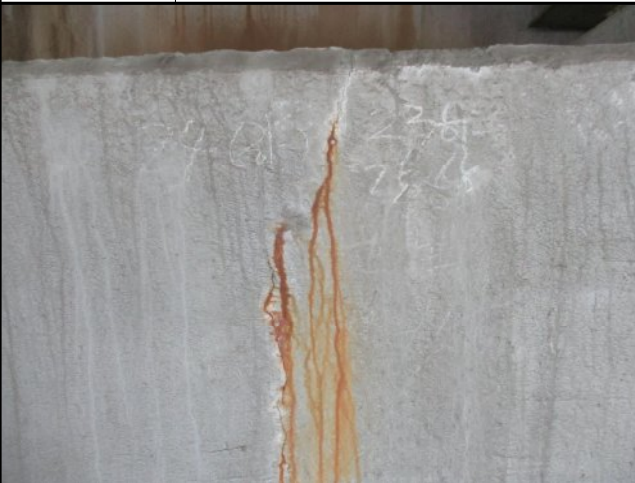
| 011(전차) | 교대(A1)<br>균열부백태(Cw=0.3mm미만) | 011(금회) | 교대(A1)<br>균열부 녹(Cw=0.3mm미만) |

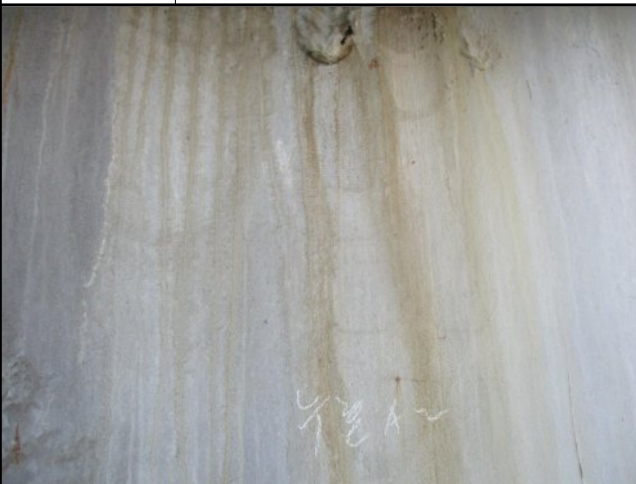
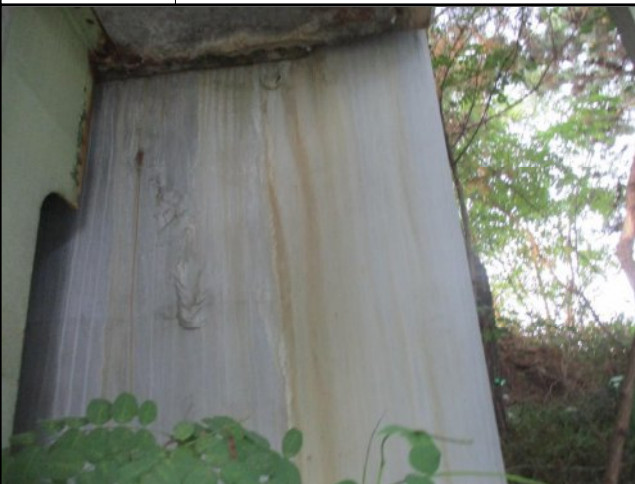
| 012(전차) | 교대(A2) 누수흔적 | 012(금회) | 교대(A2) 누수흔적 |

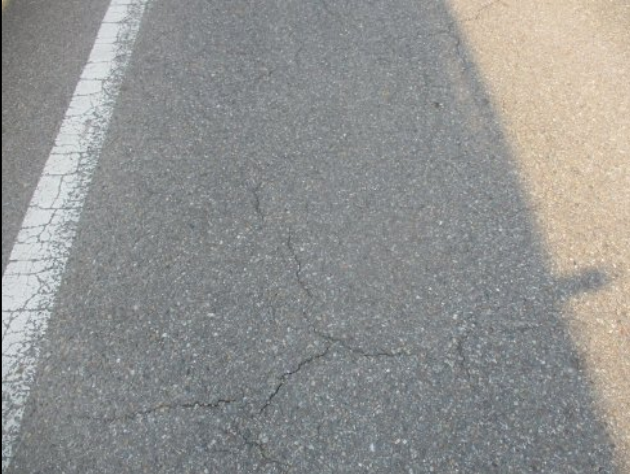
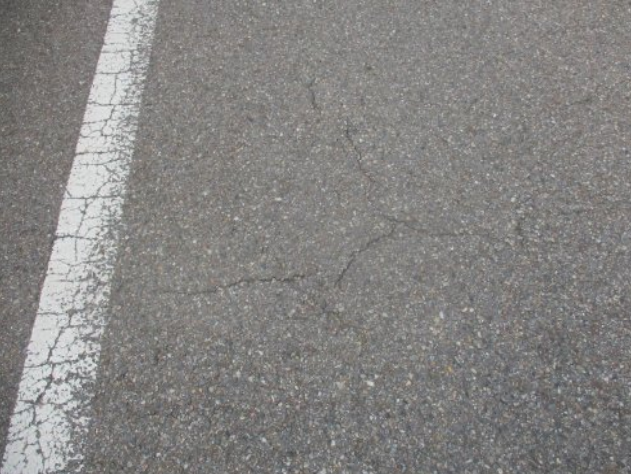
| 013(전차) | 교면포장<br>망상균열(S1, 서울) | 013(금회) | 교면포장<br>망상균열(S1, 서울) |

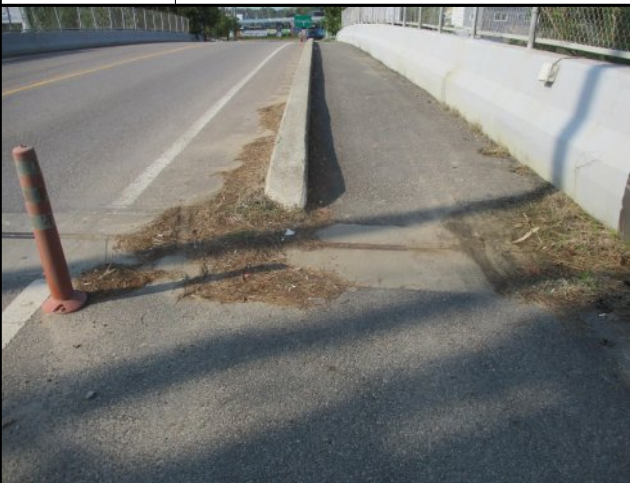
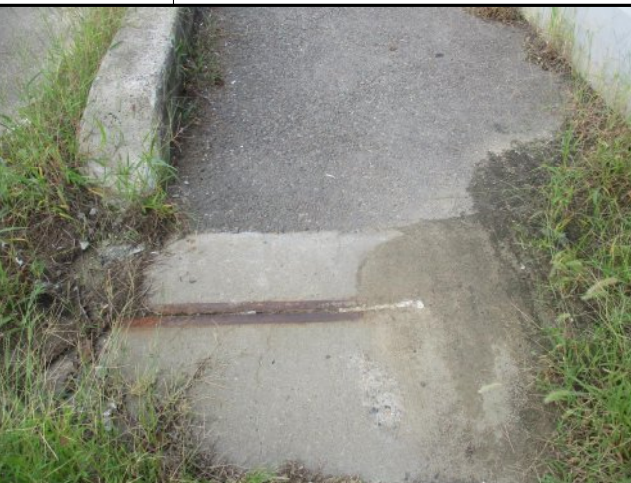
| 014(전차) | 교면포장<br>토사퇴적(S1, 서울) | 014(금회) | 교면포장<br>토사퇴적(S1, 서울) |

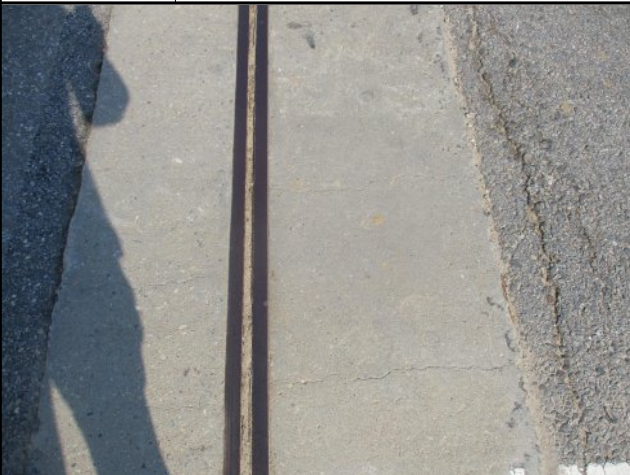
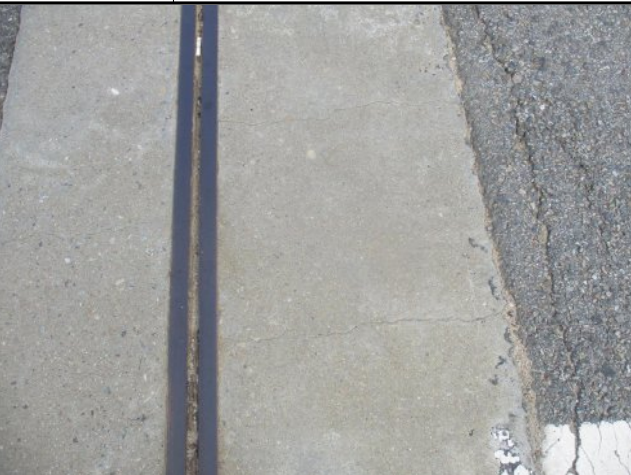
| 015(전차) | 신축이음(A1)<br>후타재 균열(Cw=0.3mm미만) | 015(금회) | 신축이음(A1)<br>후타재 균열(Cw=0.3mm미만) |

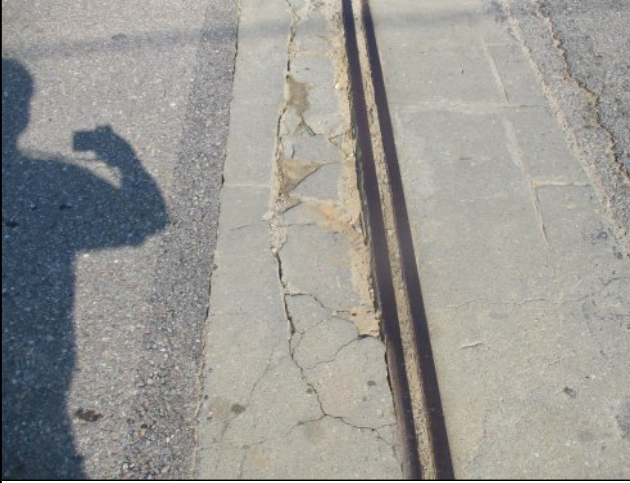
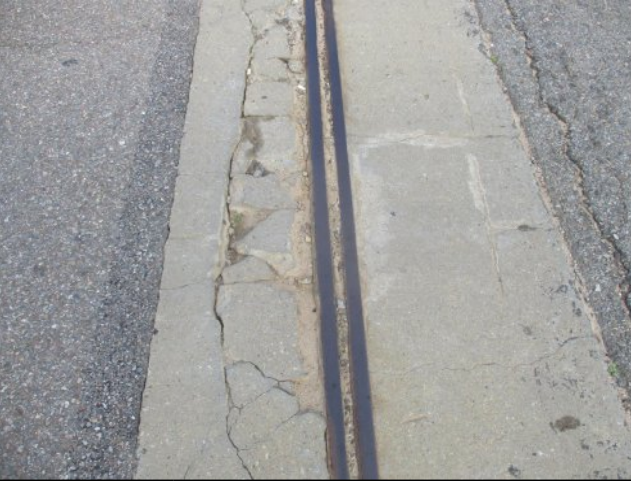
| 016(전차) | 신축이음(A1) 후타재 파손 | 016(금회) | 신축이음(A1) 후타재 파손 |

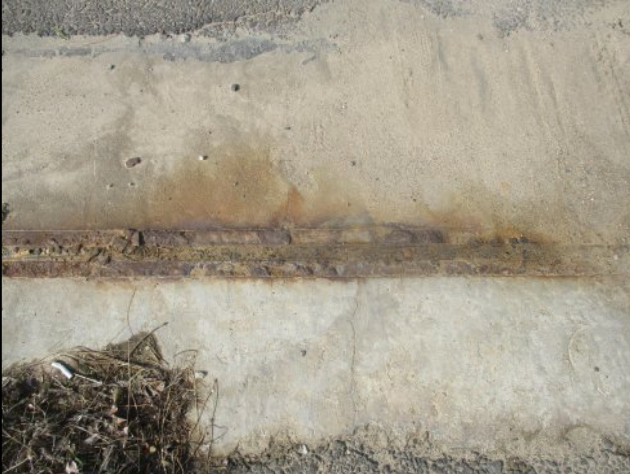
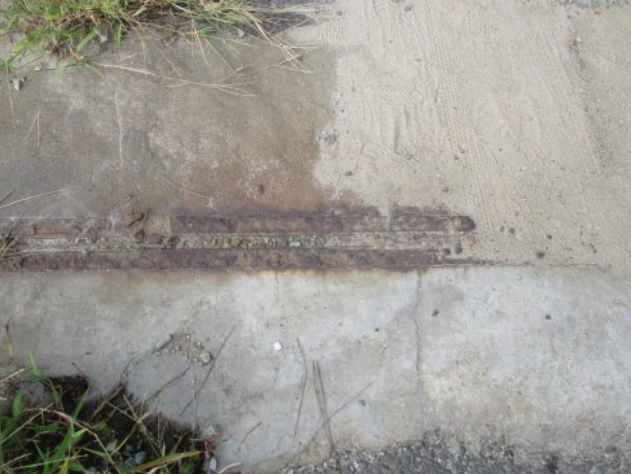
| 019(전차) | 신축이음(A2) 부식 | 019(금회) | 신축이음(A2) 부식 |

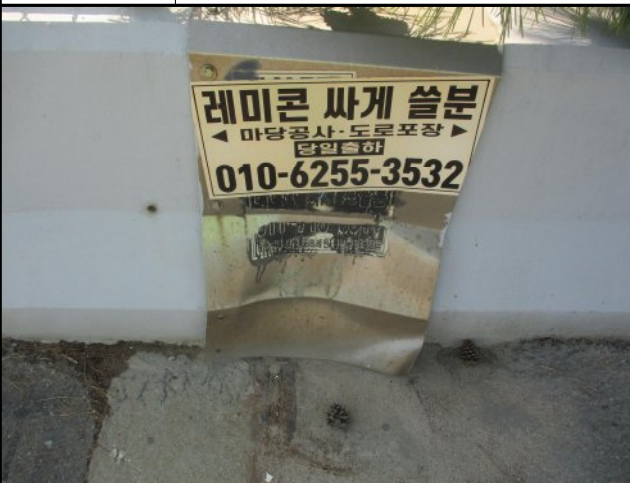
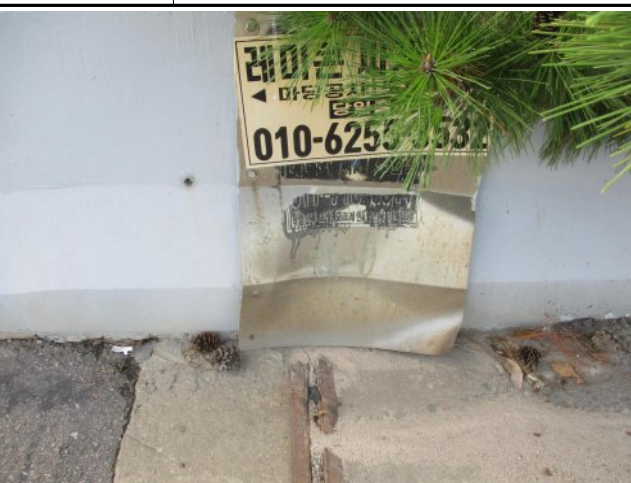
| 020(전차) | 방호벽(A2,좌측) 차수판 변형 | 020(금회) | 방호벽(A2,좌측) 차수판 변형 |

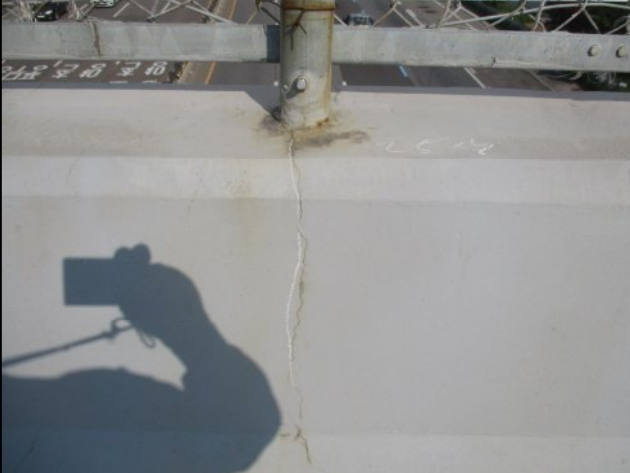
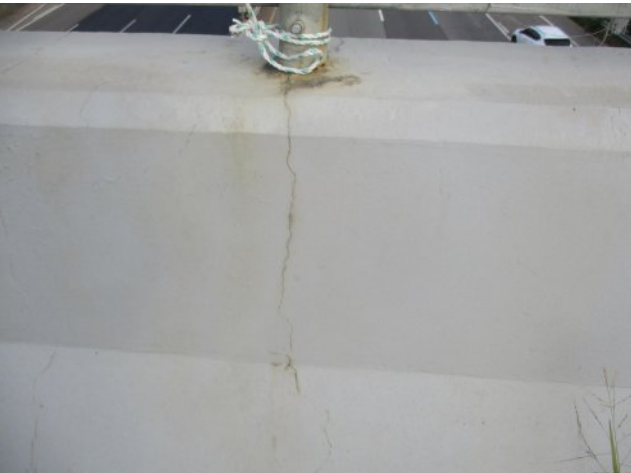
| 023(전차) | 방호벽(S1, 서울)<br>보수부균열(Cw=0.3mm미만) | 023(금회) | 방호벽(S1, 서울)<br>보수부균열(Cw=0.3mm미만) |

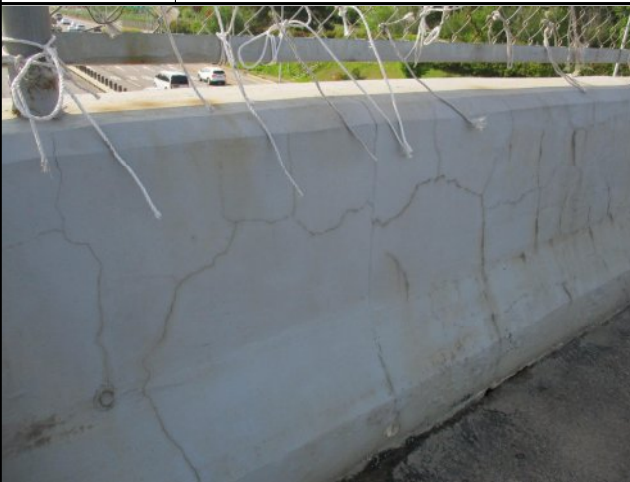
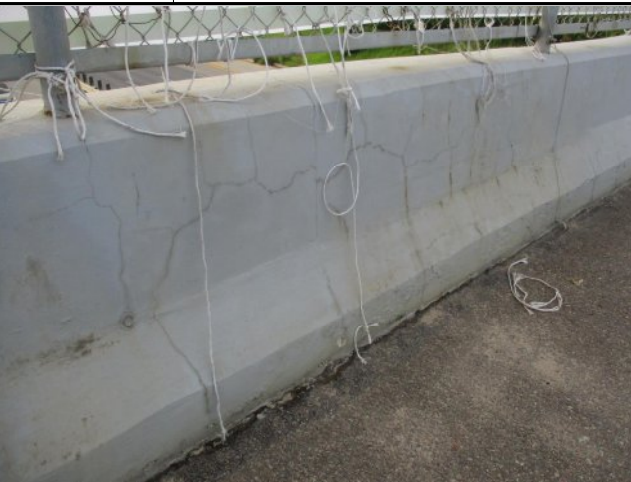
| 024(금회) | 방호벽(S1,좌측) 보수부 망상균열 | 024(금회) | 방호벽(S1,좌측) 보수부 망상균열 |

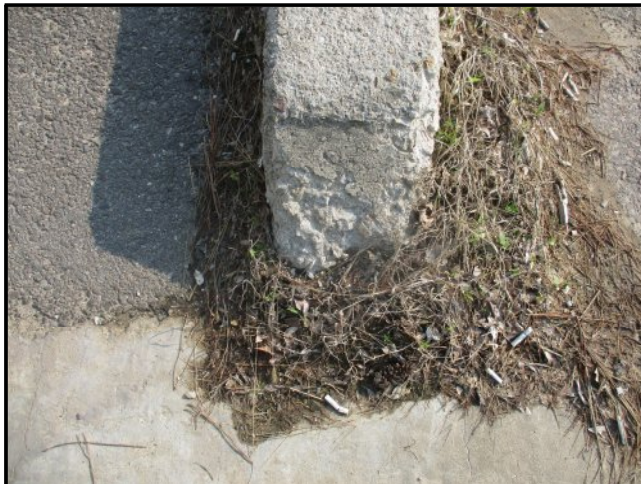
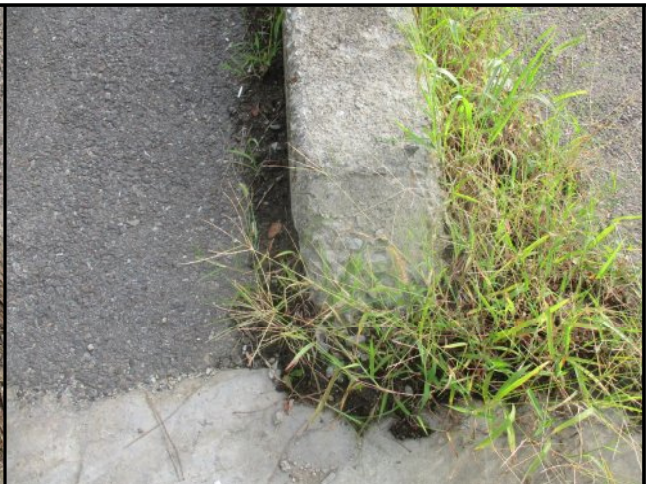
| 025(전차) | 연석(S1, 서울) 박락 | 025(금회) | 연석(S1, 서울) 박락 |

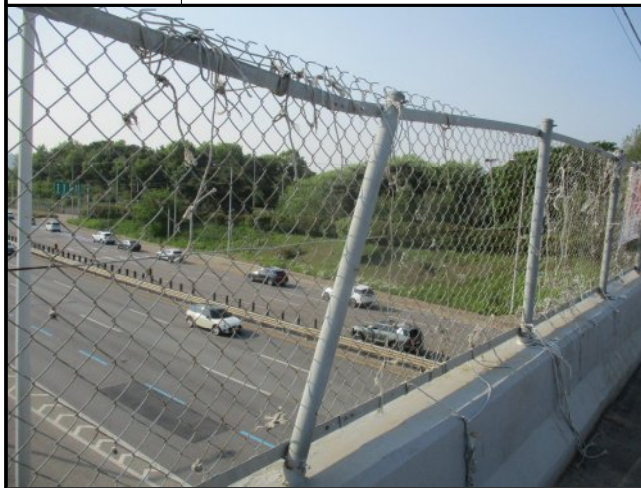
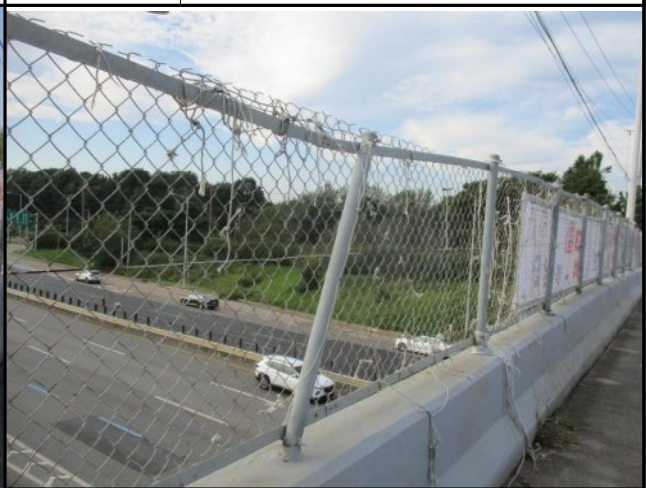
| 026(전차) | 낙하물방지망 변형 | 026(금회) | 낙하물방지망 변형 |

| 부재(부위) | | 점검결과 | 발생원인 | 조치 필요사항 | 사진번호 |
|---|---|---|---|---|---|
| 안전/기타시설 | | · 낙하물방지망 변형 | · 외부충격 | · 재설치 | 026 |

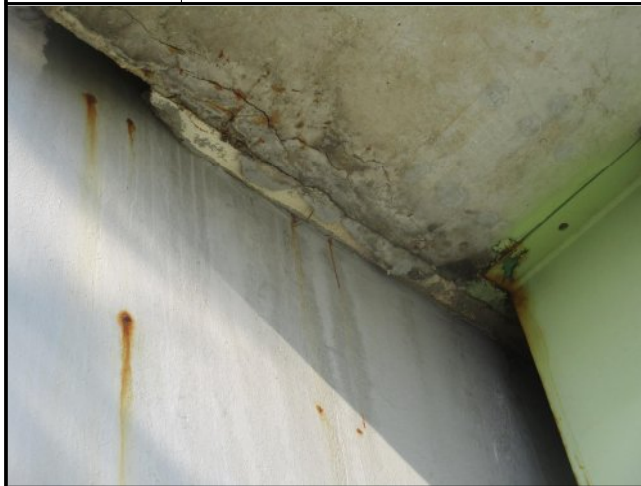
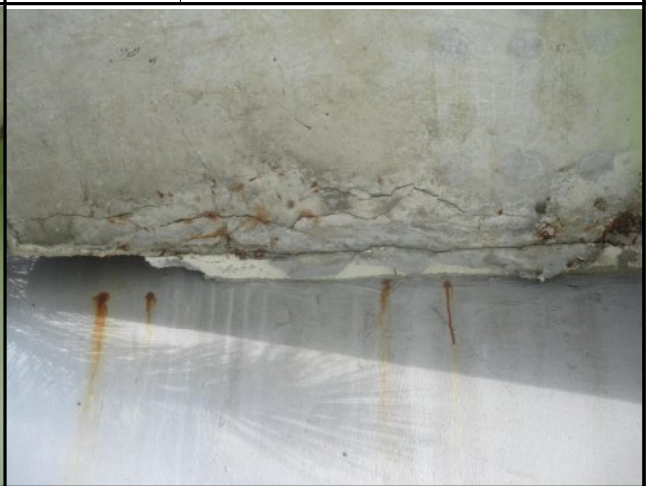
| 027(전차) | 바닥판 단부(A2, LC) 박락 | 027(금회) | 바닥판 단부(A2, LC) 박락 |

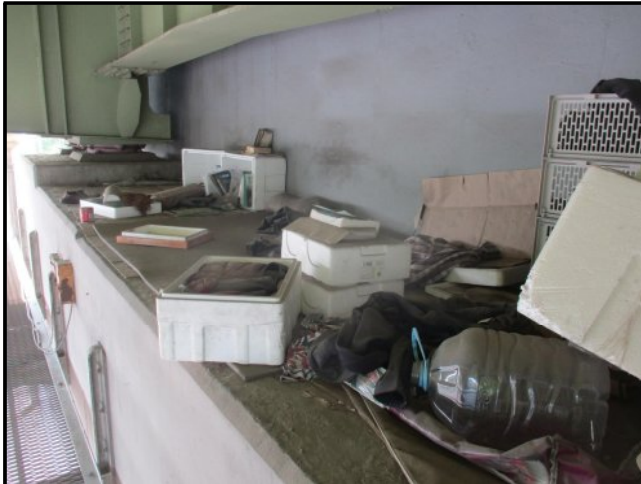
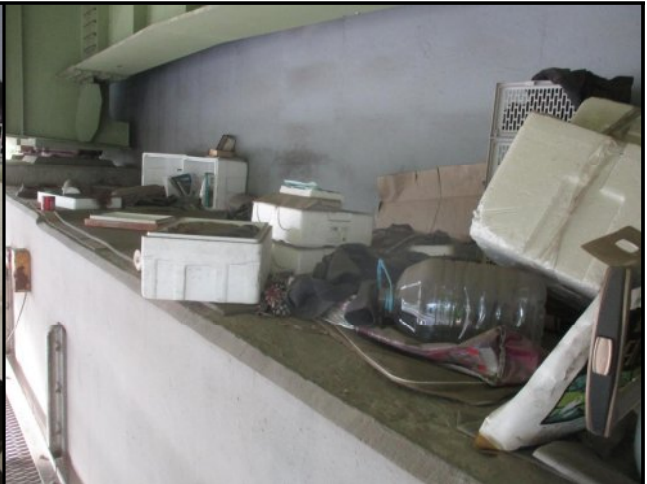
| 028(전차) | 교대(A2) 노숙자 기거 흔적 | 028(금회) | 교대(A2) 노숙자 기거 흔적 |
