천둥IC육교

## 천동IC육교 정기안전점검 결과표

## 천동IC육교 정기안전점검 실시결과 요약표

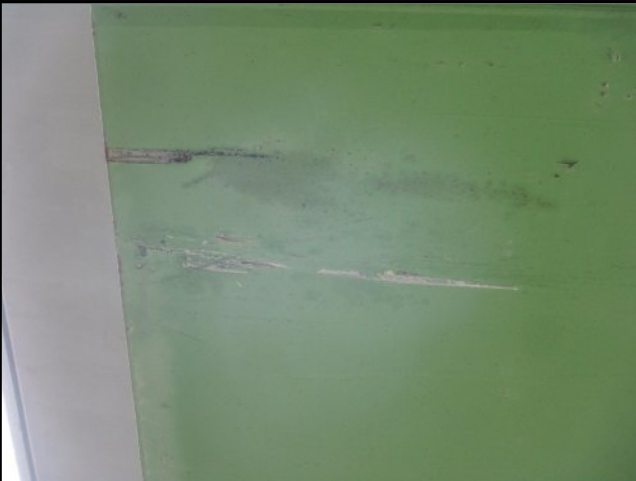
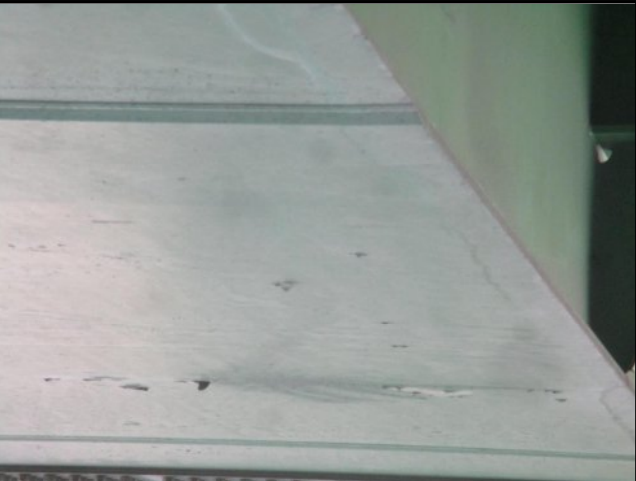
| 부재(부위) | | 점검결과 | 발생원인 | 조치 필요사항 | 사진번호 |
|---|---|---|---|---|---|
| 거더 | | · 굽힘 | · 외부충격 | · 도장보수 | 001 |

| 001(전차) | S1-G1(CB2~CB3) 거더외부 긁힘 | 001(금회) | S1-G1(CB2~CB3) 거더외부 <del>긁힘</del> |

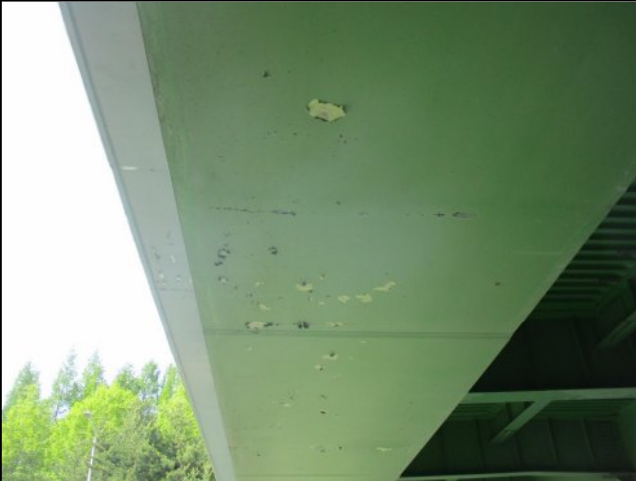
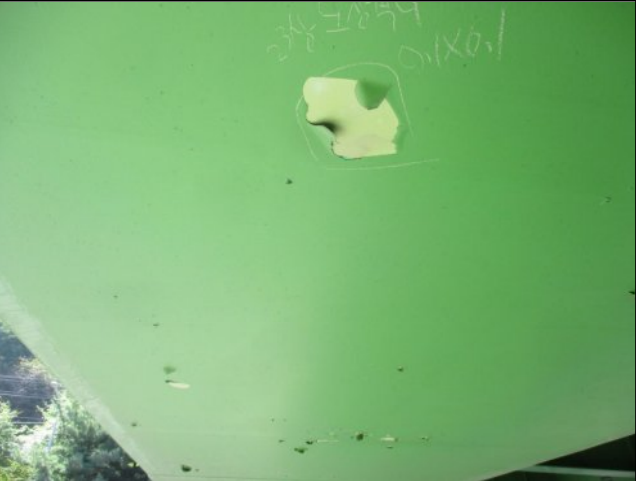
| 부재(부위) | | 점검결과 | 발생원인 | 조치 필요사항 | 사진번호 |
|---|---|---|---|---|---|
| | | · 도장박리 | · 공용증가, 부착력 저하 | · 도장보수 | 002 |

| 002(전차) | 거더(G2-CB7~CB8) 외부 도장박리 | 002(금회) | 거더(G2-CB7~CB8) 외부 도장박리 |

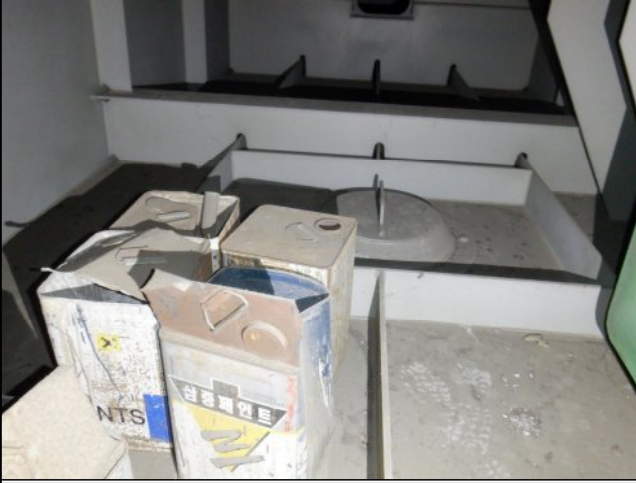
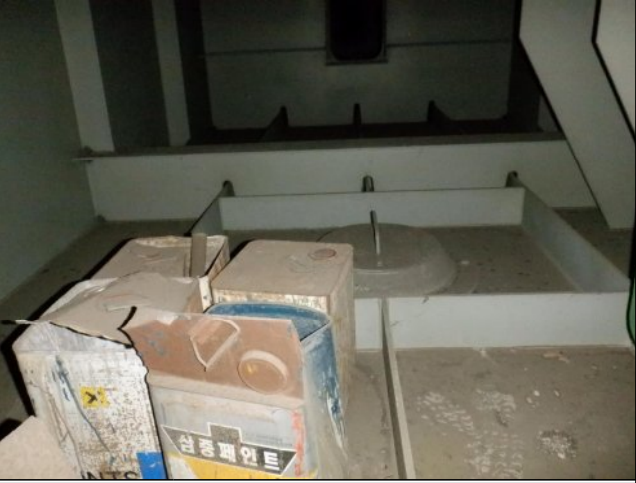
| 부재(부위) | | 점검결과 | 발생원인 | 조치 필요사항 | 사진번호 |
|---|---|---|---|---|---|
| | | · 조류방지망 탈락 | · 시공미흡 | · 재설치 | 003 |

| 003(전차) | G2-A1측 폐기물 적치 | 003(금회) | <del>55</del> <del>55</del> G2-A1측 폐기물 적치 |

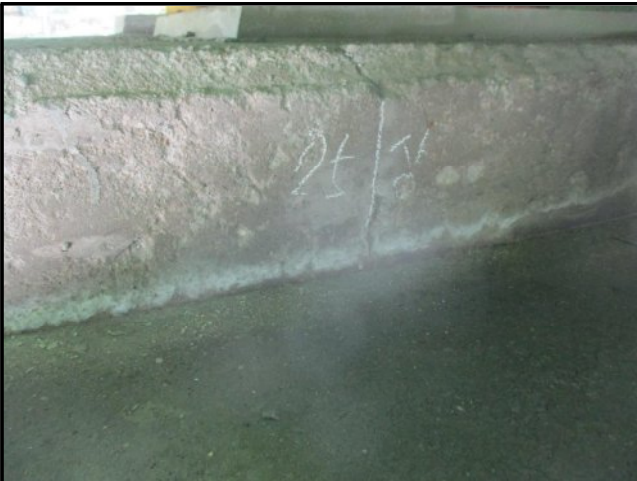
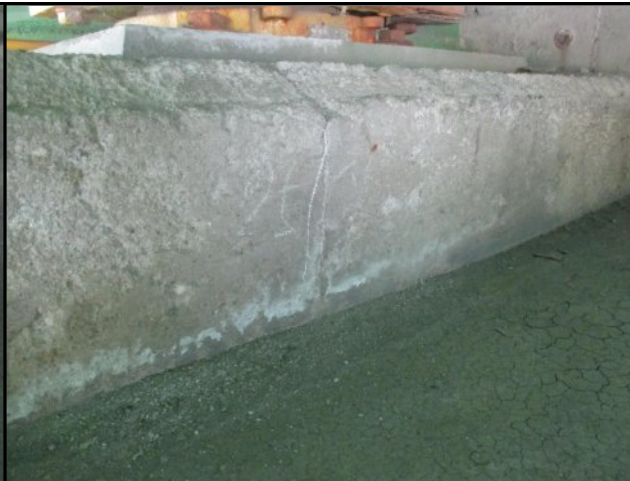
| 부재(부위) | | 점검결과 | 발생원인 | 조치 필요사항 | 사진번호 |
|---|---|---|---|---|---|
| | | · 받침콘크리트 균열 | · 건조수축 및 온도변화 | · 주의관찰 | 007 |

| 007(전차) | A2-Sh2 받침콘크리트<br>균열(Cw=0.3mm미만) | 007(금회) | A2-Sh2 받침콘크리트<br>균열(Cw=0.3mm미만) |

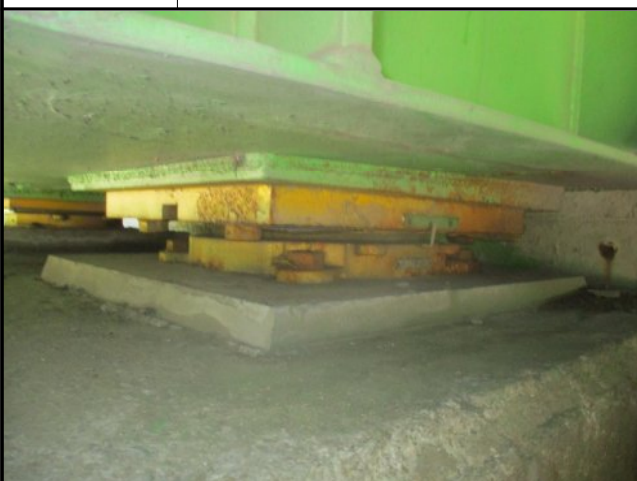
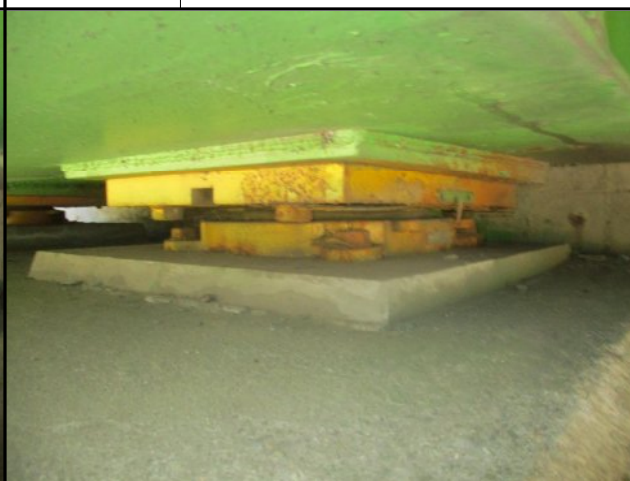
| 부재(부위) | | 점검결과 | 발생원인 | 조치 필요사항 | 사진번호 |
|---|---|---|---|---|---|
| 교대 | | · 부식 | · 공용증가 | · 도장보수 | 008 |

| 008(전차) | A2-Sh2 받침 부식 | 008(금회) | A2-Sh2 받침 부식 |

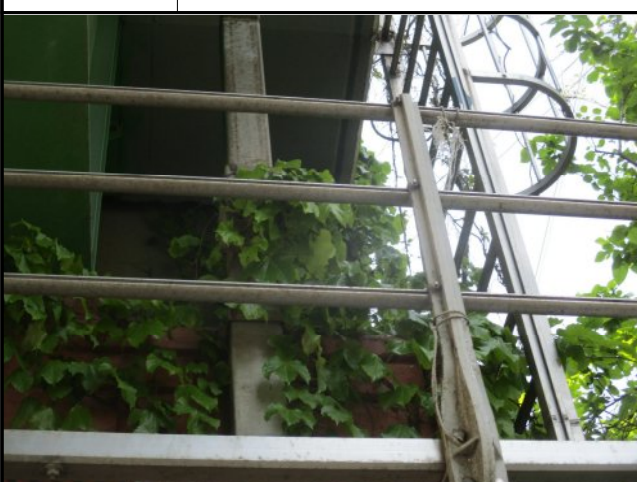
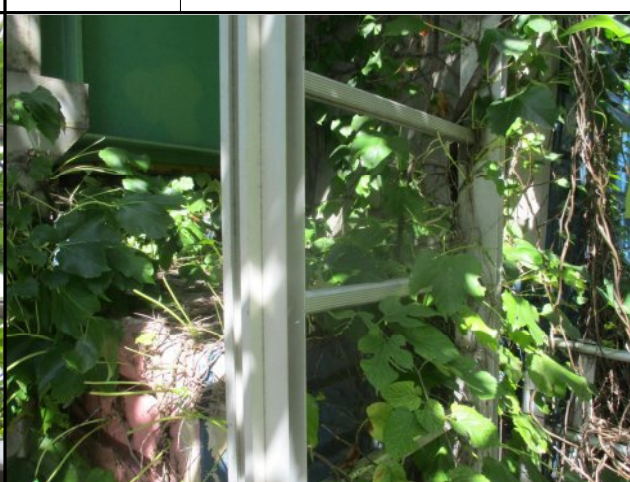
| 부재(부위) | | 점검결과 | 발생원인 | 조치 필요사항 | 사진번호 |
|---|---|---|---|---|---|
| | | · 전면부 식생 | · 공용증가 | · 제거 | 009 |

| 009(전차) | A1 전면부 식생 | 009(금회) | A1 전면부 식생 |

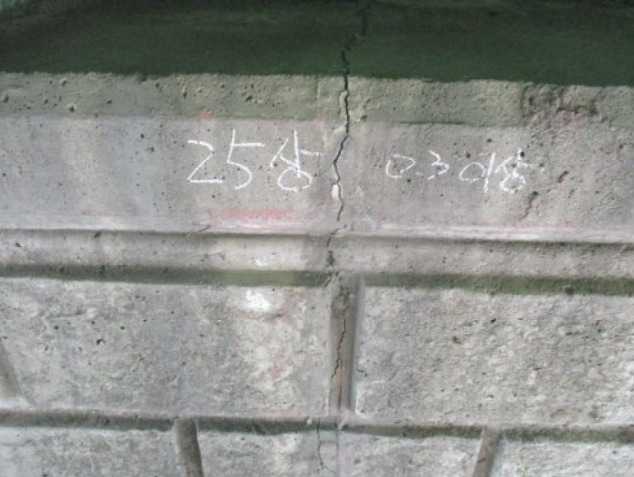
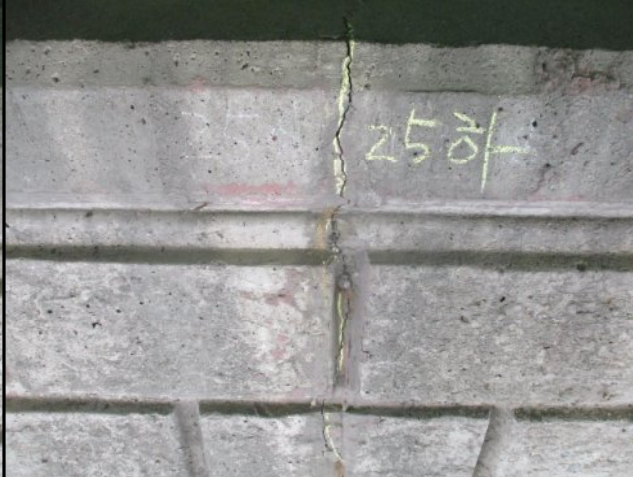
| 부재(부위) | | 점검결과 | 발생원인 | 조치 필요사항 | 사진번호 |
|---|---|---|---|---|---|
| | | · 균열(cw=0.3mm미만) | · 건조수축 및 온도변화 | · 표면보수 | 010, 011 |

| 010(전차) | A2 균열(Cw=0.3mm이상) | 010(금회) | A2 균열(Cw=0.3mm이상) |

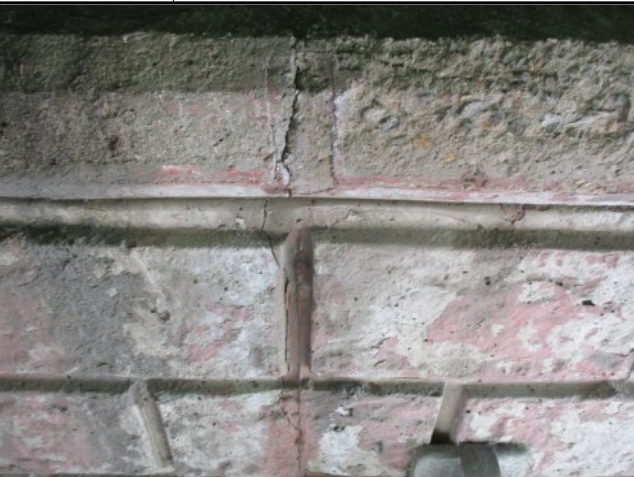
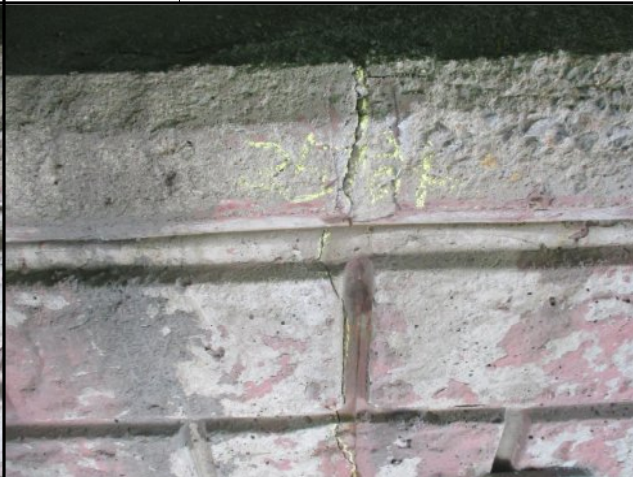
| 011(전차) | A2 균열(Cw=0.3mm이상) | 011(금회) | A2 균열(Cw=0.3mm이상) |

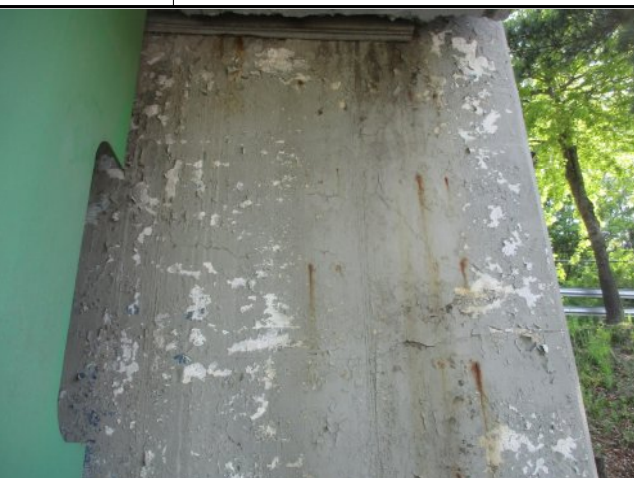
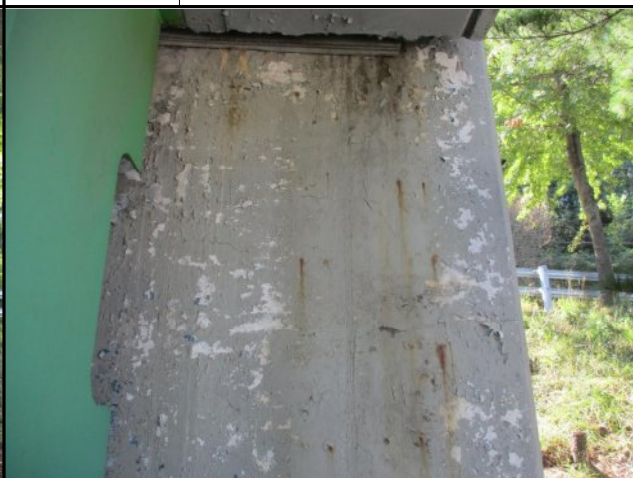
| 부재(부위) | | 점검결과 | 발생원인 | 조치 필요사항 | 사진번호 |
|---|---|---|---|---|---|
| | | · 균열(cw=0.3mm이상) | · 건조수축 및 온도변화 | · 주입보수 | 012 |

| 012(전차) | A2 홍벽 보수부 박리 | 012(금회) | A2 홍벽 보수부 박리 |

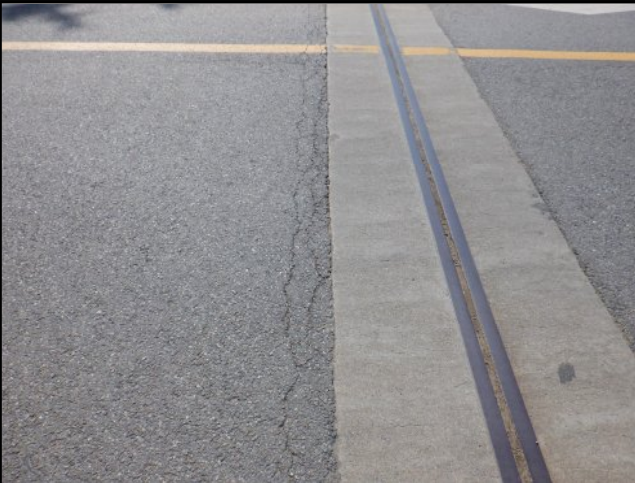
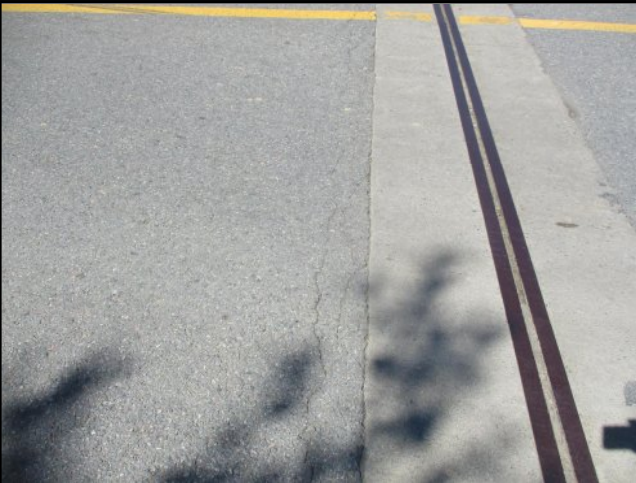
| 부재(부위) | | 점검결과 | 발생원인 | 조치 필요사항 | 사진번호 |
|---|---|---|---|---|---|
| 교면포장 | | · 접속부 망상균열 | · 다짐 미흡 | · 팻칭보수 | 013 |

| 013(전차) | A2 접속부 아스콘 망상균열 |

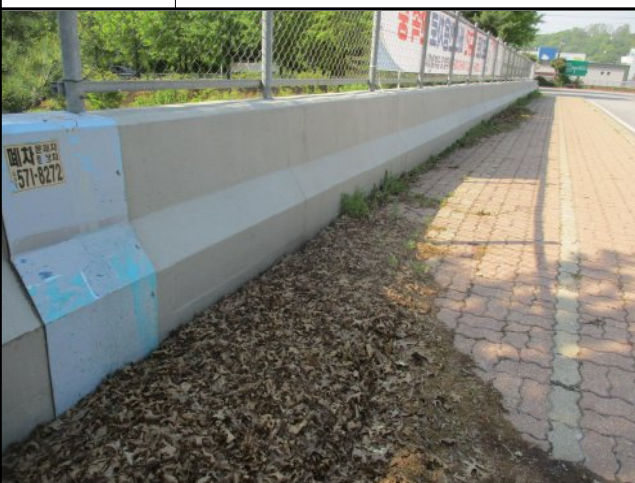
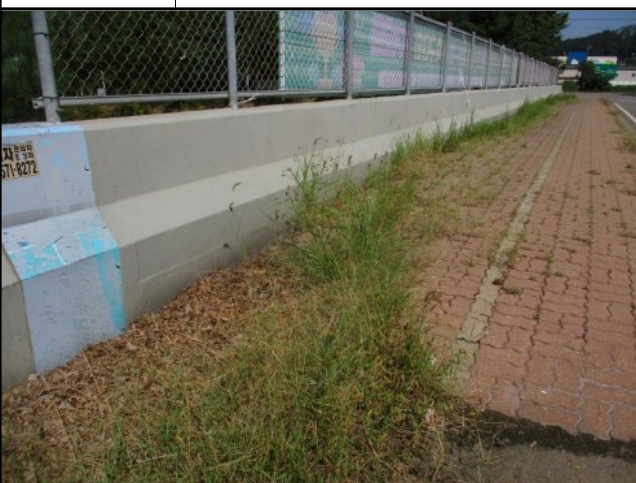
| 부재(부위) | | 점검결과 | 발생원인 | 조치 필요사항 | 사진번호 |
|---|---|---|---|---|---|
| | | · 보도부 토사퇴적 | · 이물질 유입 | · 청소 | 014 |

| 014(전차) | S1 보도부 식생 및 토사퇴적 |

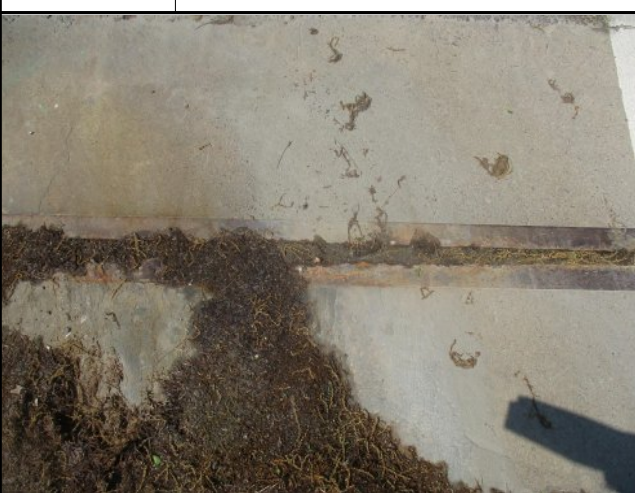
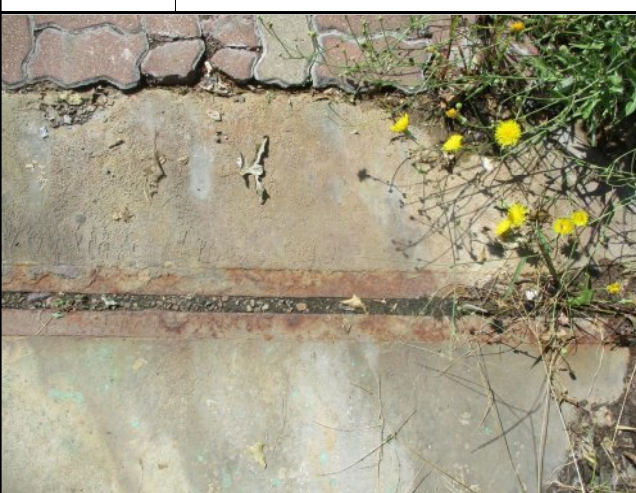
| 부재(부위) | | 점검결과 | 발생원인 | 조치 필요사항 | 사진번호 |
|---|---|---|---|---|---|
| 신축이음 | | · 부식 | · 공용증가 | · 주의관찰 | 015 |

| 015(전차) | A1 신축이음 장치 부식 |

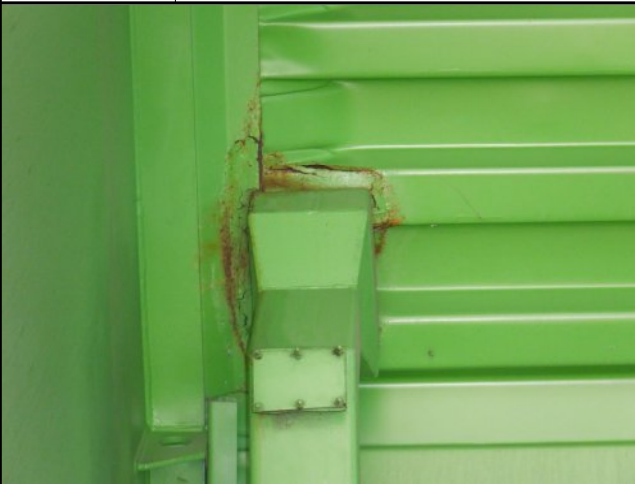
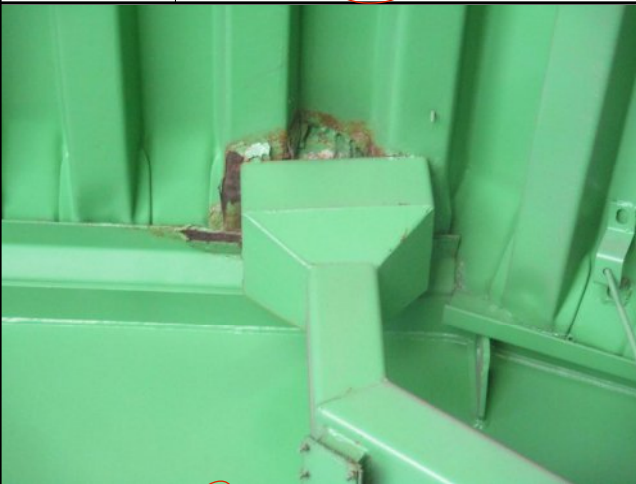
| 부재(부위) | | 점검결과 | 발생원인 | 조치 필요사항 | 사진번호 |
|---|---|---|---|---|---|
| 배수시설 | | · 배수관 주변 부식 | · 공용증가, 누수 | · 주의관찰 | 017 |

| 017(전차) | 배수관(A1) 주변 부식 | 017(금회) | 배수관(A1) 주변 부식 |

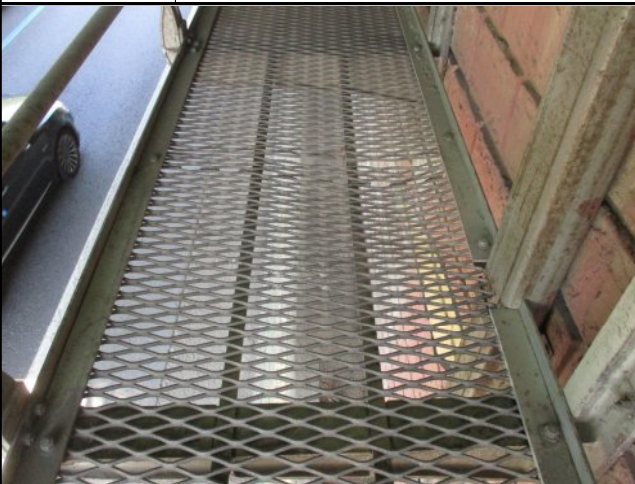
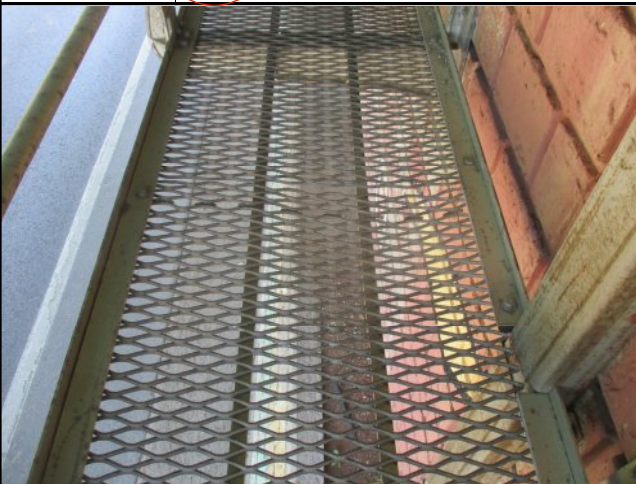
| 부재(부위) | | 점검결과 | 발생원인 | 조치 필요사항 | 사진번호 |
|---|---|---|---|---|---|
| 점검로 | | · 점검로 변형 | · 충격 | · 주의관찰 | 018 |

| 018(전차) | A2 점검로 변형 | 018(금회) | A2 점검로 변형 |

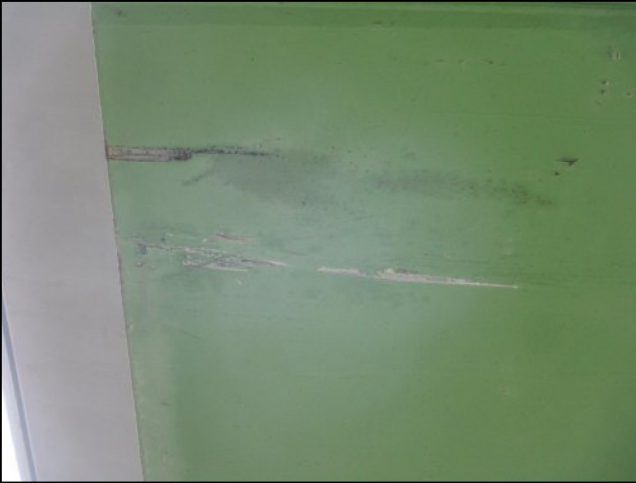
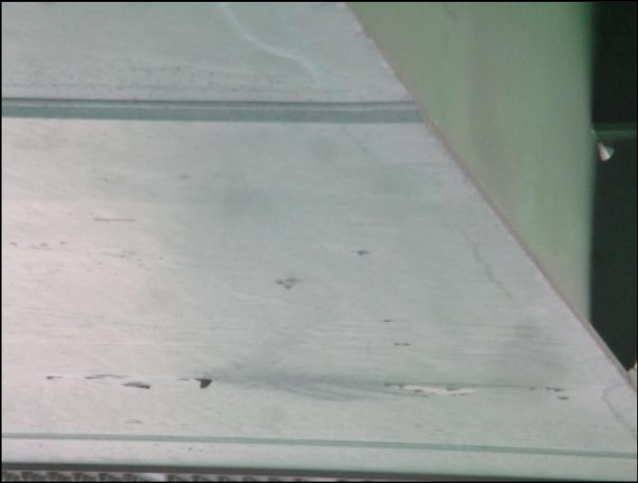
| 001(전차) | S1-G1(CB2~CB3) 거더외부 긁힘 | 001(금회) | S1-G1(CB2~CB3) 거더외부 긁힘 |

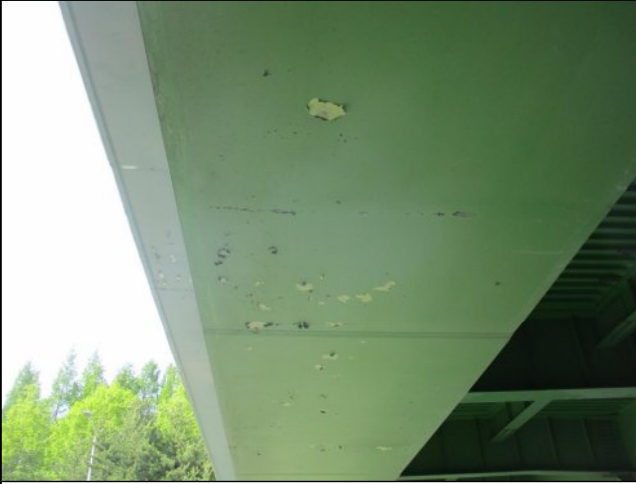
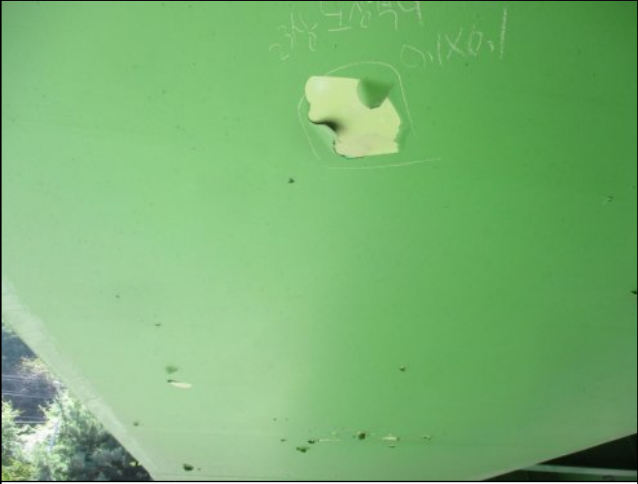
| 002(전차) | 거더(G2-CB7~CB8) 외부 도장박리 | 002(금회) | 거더(G2-CB7~CB8) 외부 도장박리 |

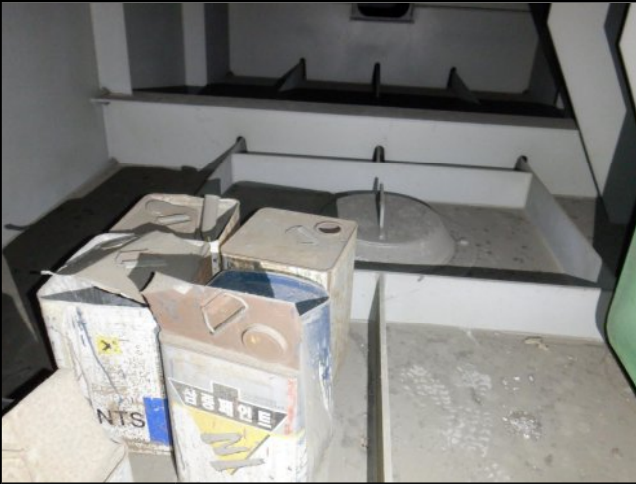
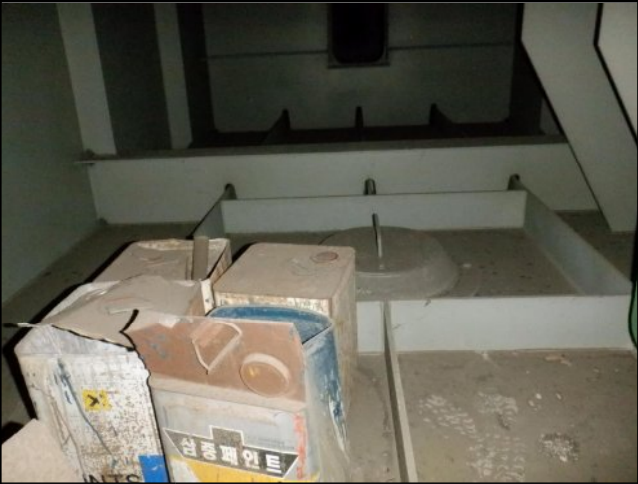
| 003(전차) | G2-A1측 폐기물 적치 | 003(금회) | G2-A1측 폐기물 적치 |

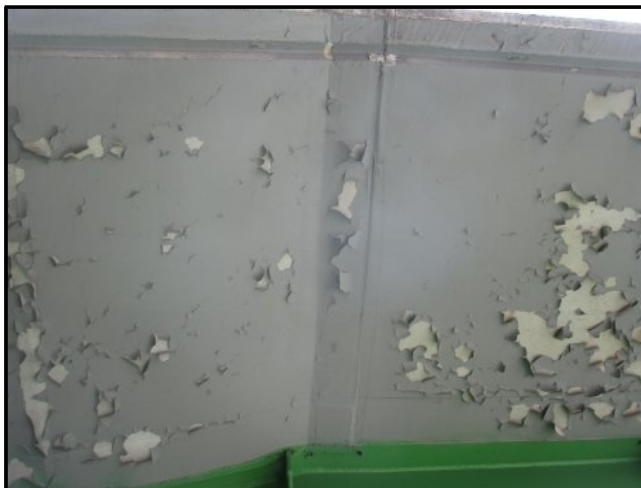
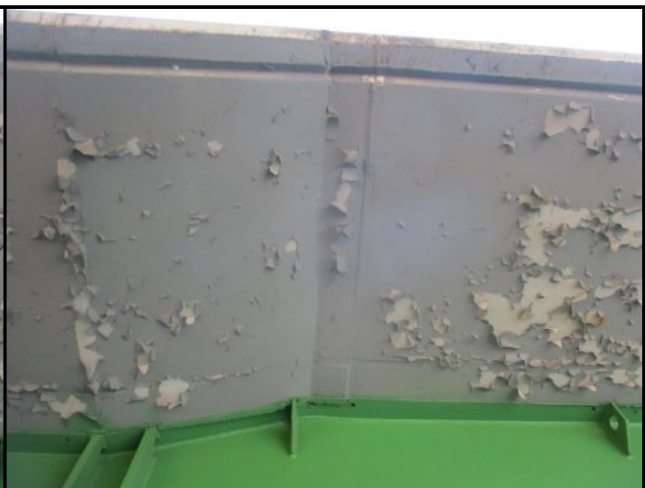
| 004(전차) | S1(A1-RC) 캔틸레버 보수부 박리 | 004(금회) | S1(A1-RC) 캔틸레버 보수부 박리 |

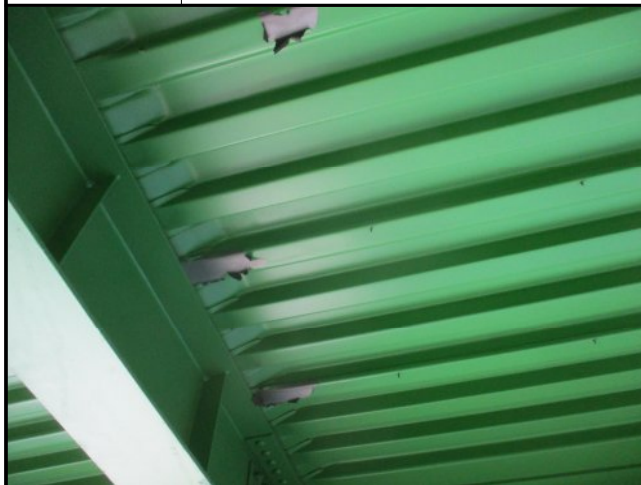
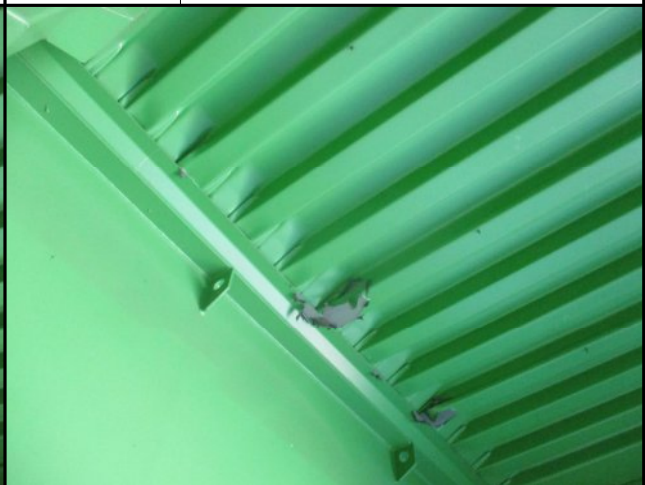
| 005(전차) | S1 바닥판(CB7~CB8) 하면<br>데크플레이트 도장 박리 | 005(금회) | S1 바닥판(CB7~CB8) 하면<br>데크플레이트 도장 박리 |

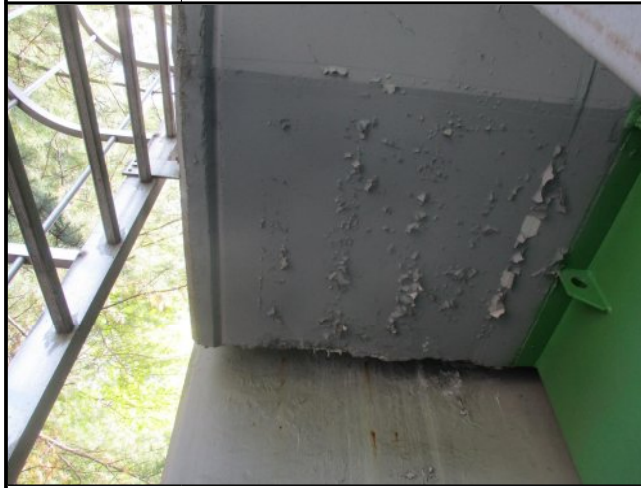
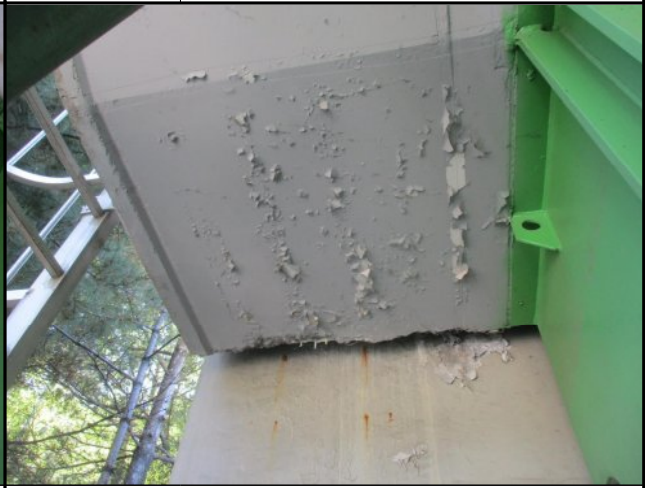
| 006(전차) | S1(A2-LC) 캔틸레버 보수부 박리 | 006(금회) | S1(A2-LC) 캔틸레버 보수부 박리 |

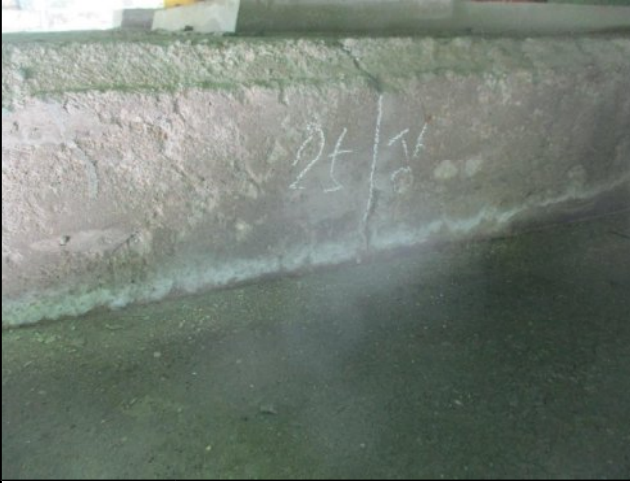
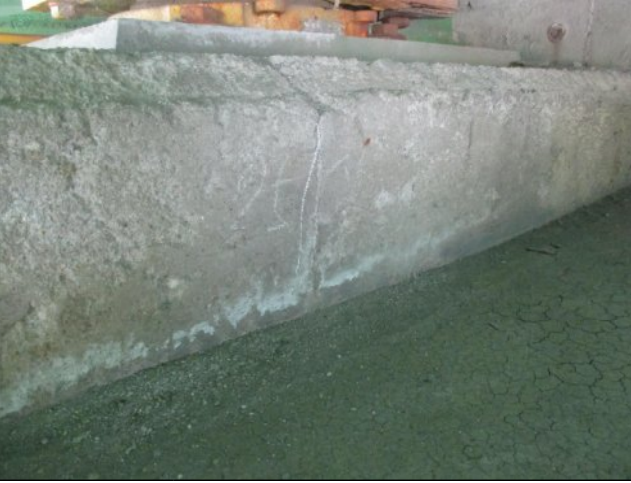
| 007(전차) | A2-Sh2 받침콘크리트<br>균열(Cw=0.3mm미만) | 007(금회) | A2-Sh2 받침콘크리트<br>균열(Cw=0.3mm미만) |

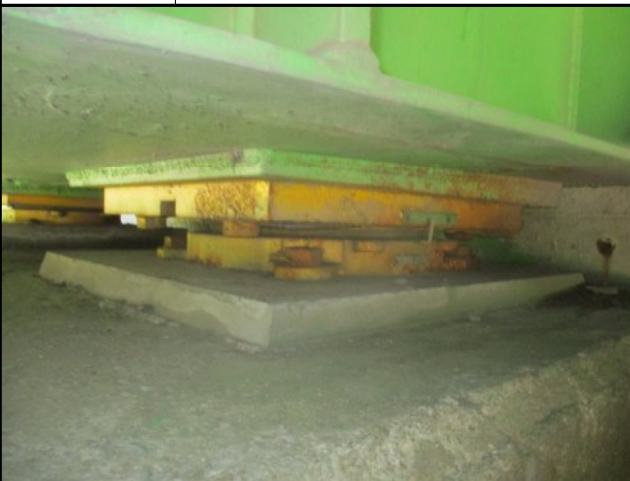
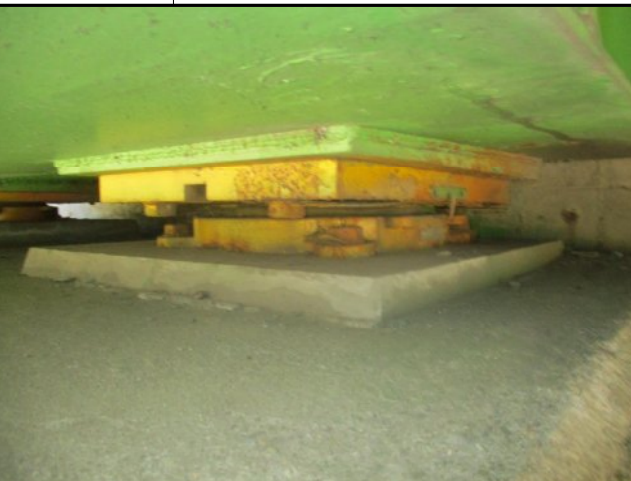
| 008(전차) | A2-Sh2 받침 부식 | 008(금회) | A2-Sh2 받침 부식 |

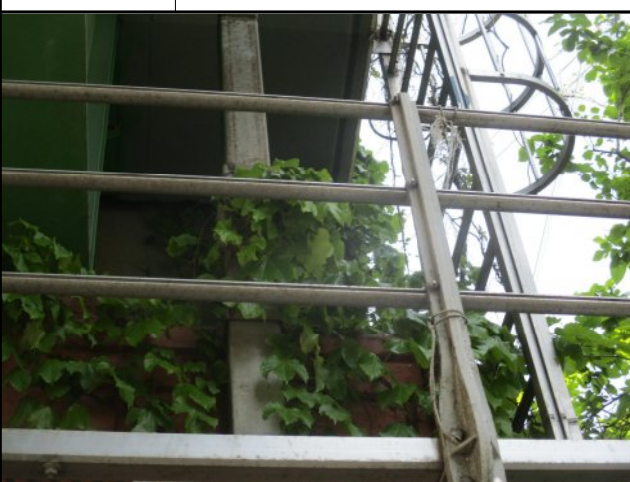
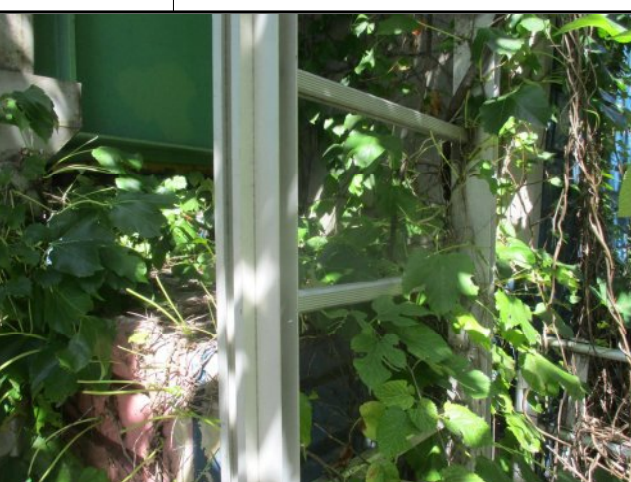
| 009(전차) | A1 전면부 식생 | 009(금회) | A1 전면부 식생 |

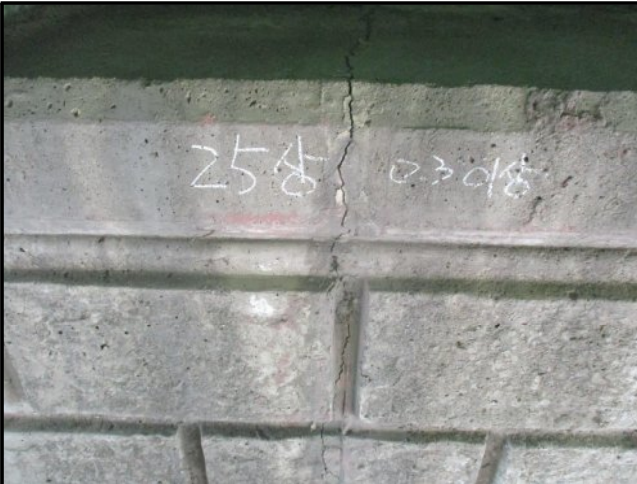
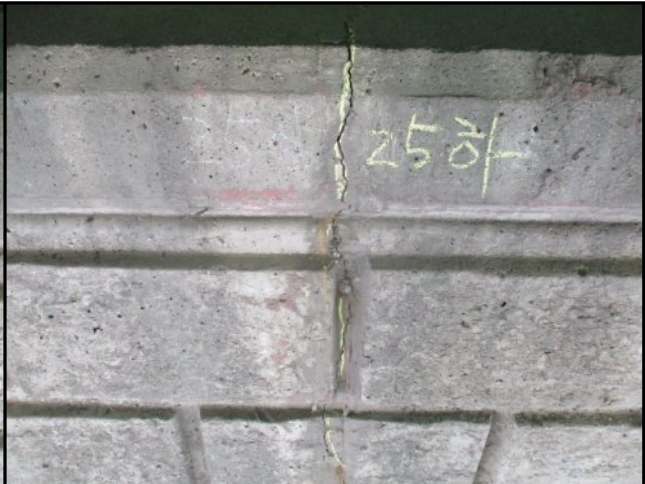
| 010(전차) | A2 균열(Cw=0.3mm이상) | 010(금회) | A2 균열(Cw=0.3mm이상) |

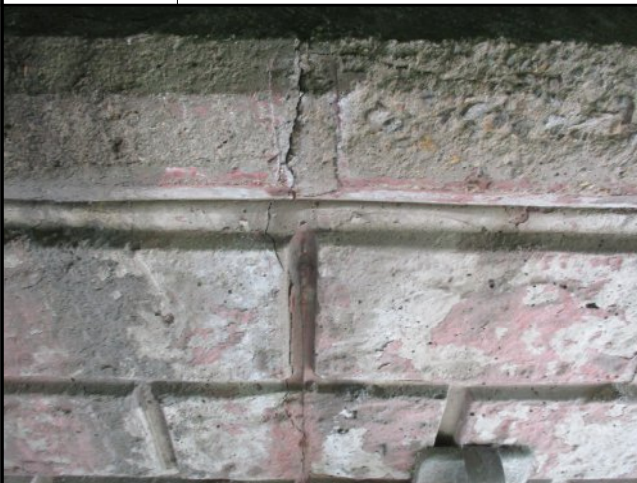
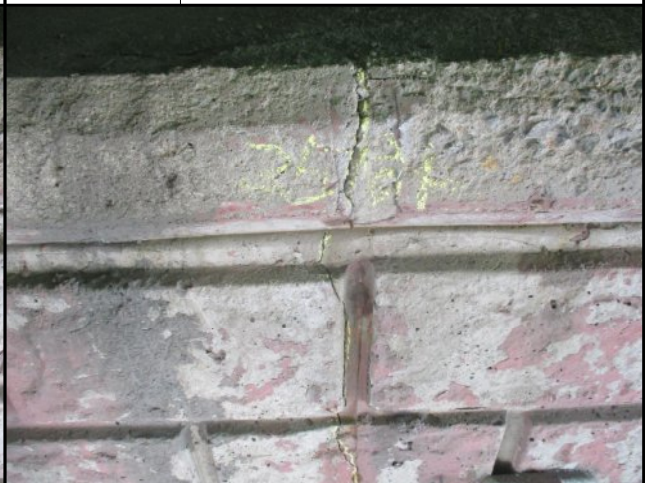
| 011(전차) | A2 균열(Cw=0.3mm이상) | 011(금회) | A2 균열(Cw=0.3mm이상) |

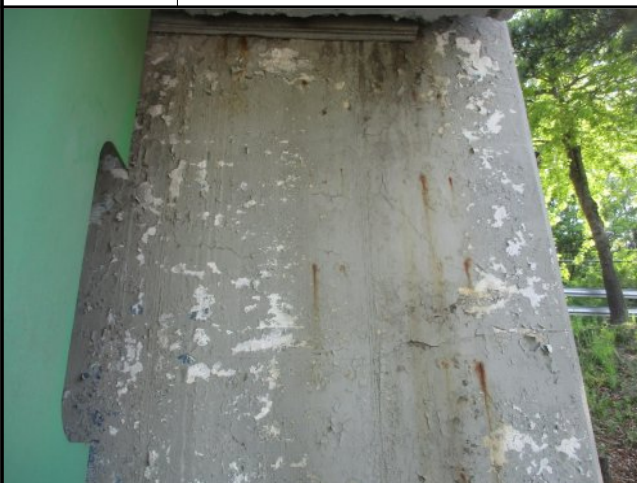
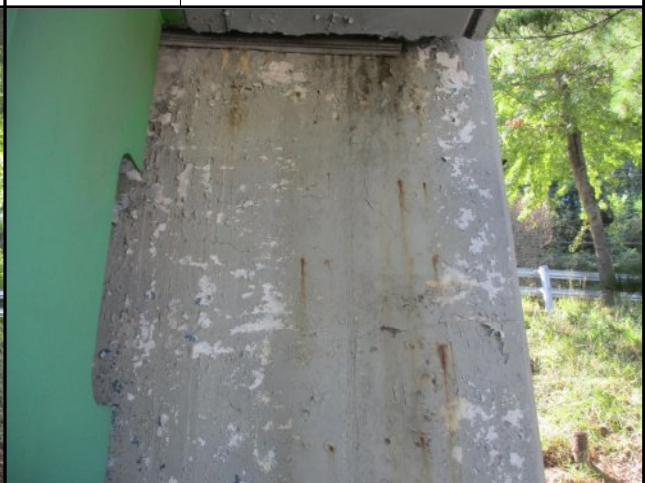
| 012(전차) | A2 흠벽 보수부 박리 | 012(금회) | A2 흠벽 보수부 박리 |

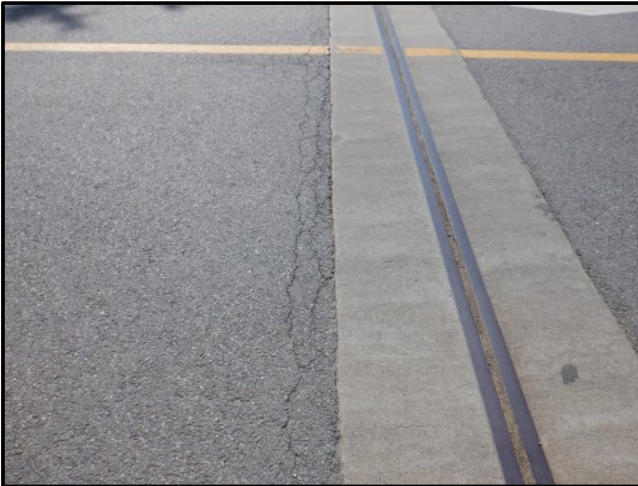
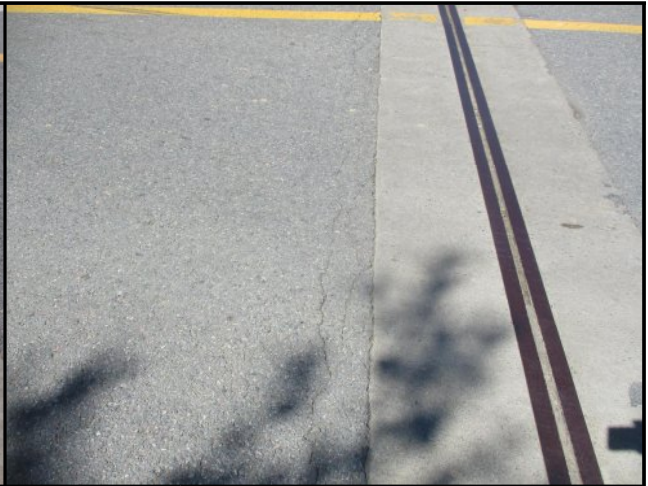
| 013(전차) | A2 접속부 아스콘 망상균열 | 013(금회) | A2 접속부 아스콘 망상균열 |

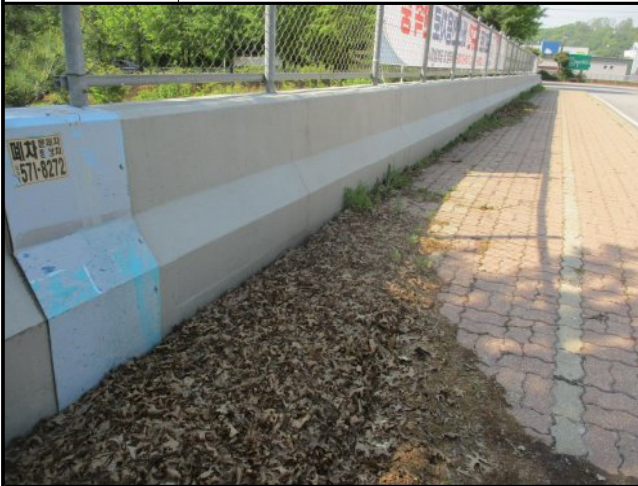
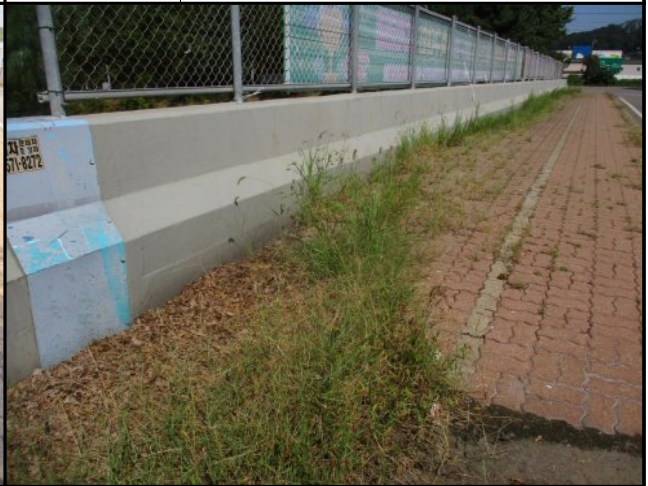
| 014(전차) | S1 보도부 식생 및 토사퇴적 | 014(금회) | S1 보도부 식생 및 토사퇴적 |

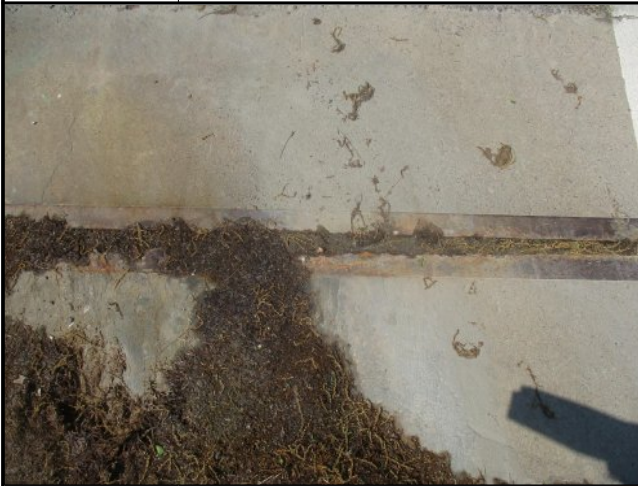
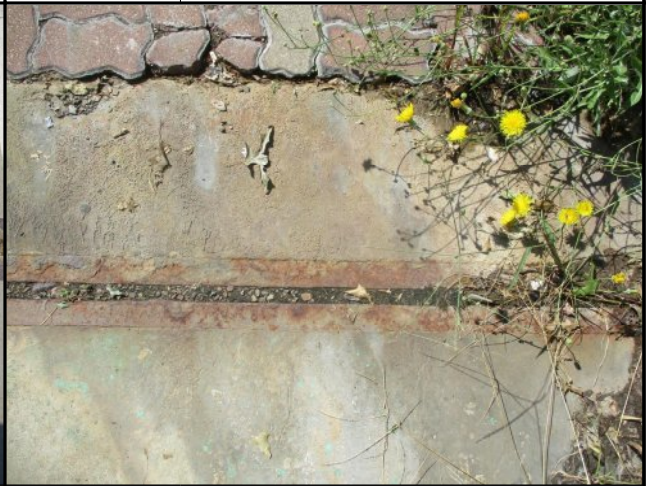
| 015(전차) | A1 신축이음 장치 부식 | 015(금회) | A1 신축이음 장치 부식 |

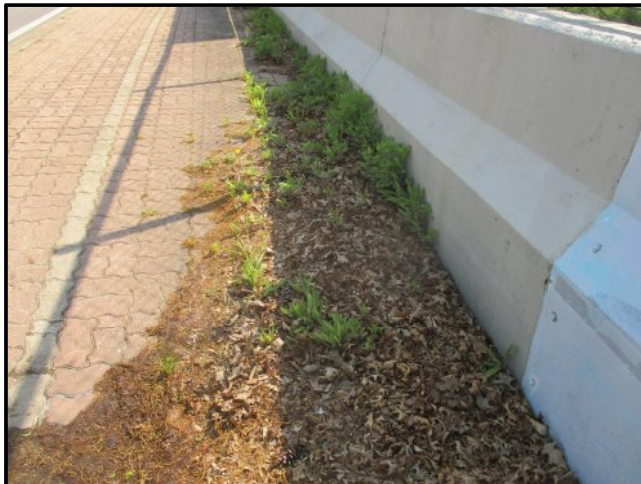
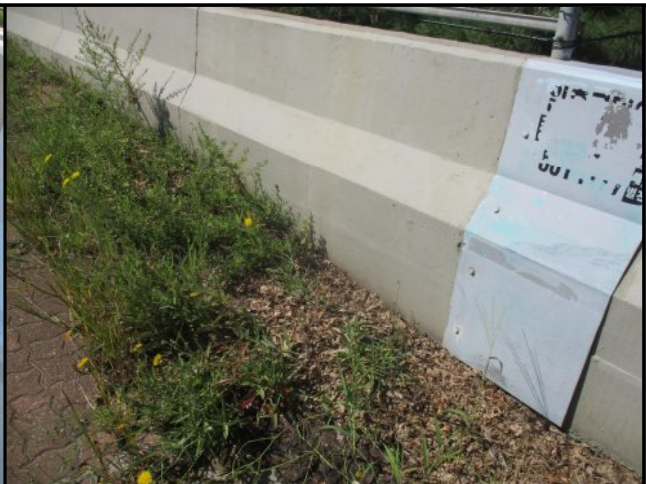
| 016(전차) | A1 신축이음 토사퇴적 및 부식 | 016(금회) | A1 신축이음 토사퇴적 및 부식 |

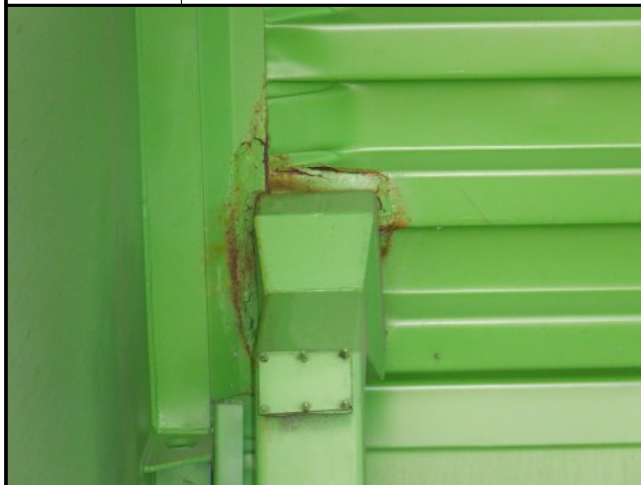
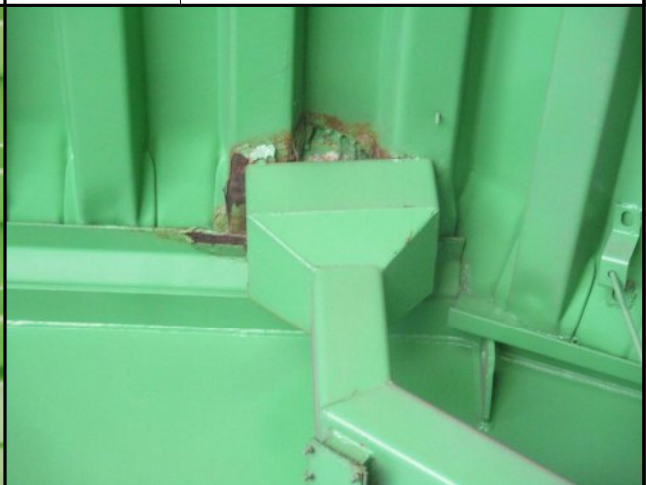
| 017(전차) | 배수관(A1) 주변 부식 | 017(금회) | 배수관(A1) 주변 부식 |

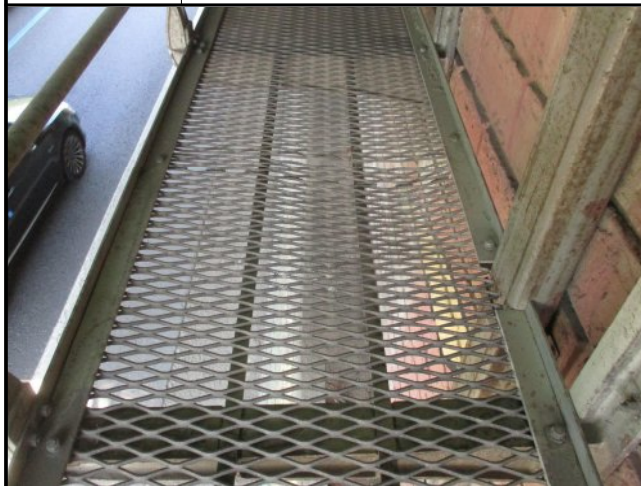
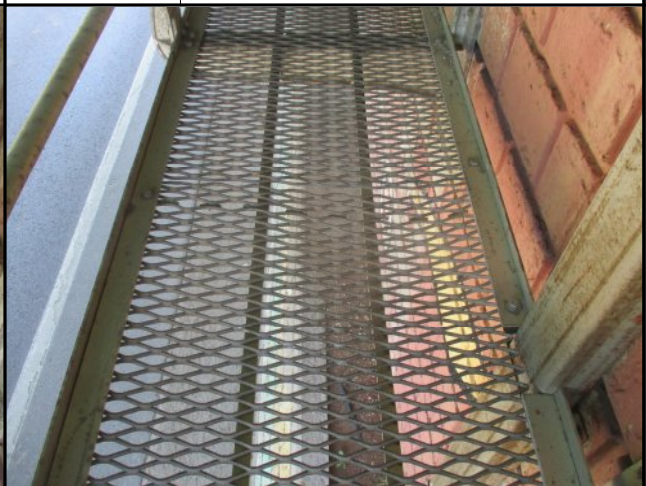
| 018(전차) | A2 점검로 변형 | 018(금회) | A2 점검로 변형 |
