신곡1

## 신곡1 정기안전점검 결과표

| 용역명 | 국도48호선 고촌램프D육교 정밀안전점검<br>및 16개소 정기안전점검용역 | 점검기간 | 2025. 07. 01 ~ 2025. 12. 01 | | |

## 6. 신곡1

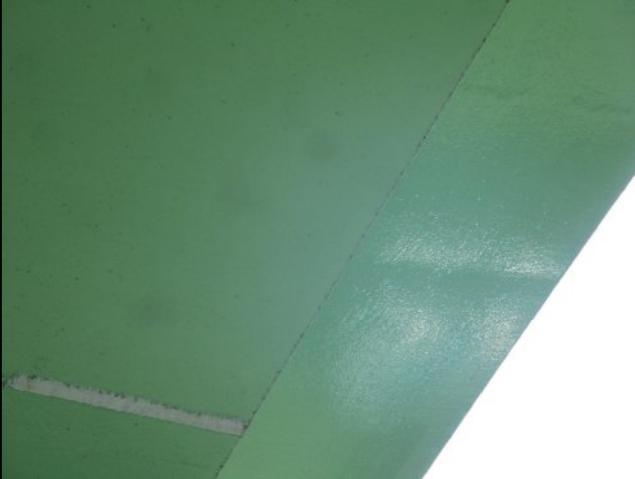
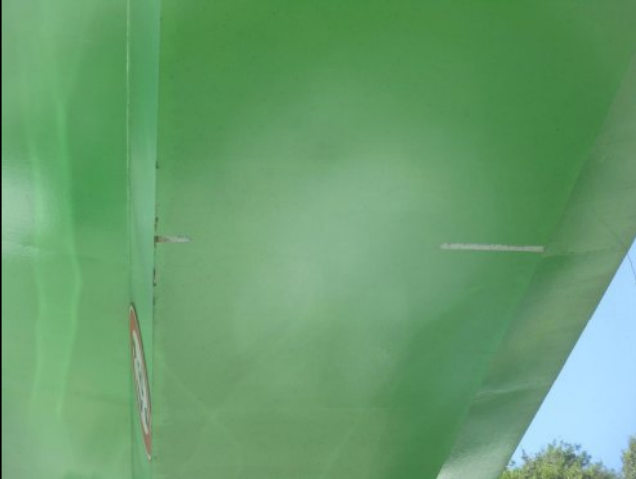
| 부재(부위) | | 점검결과 | 발생원인 | 조치 필요사항 | 사진번호 |
|---|---|---|---|---|---|
| 거더 | | · 굽힘/경미 국부 | · 외부충격 | · 주의관찰 | 001 |

| 001(전차) | 거더외부 굽힘 | 001(금회) | 거더외부 굽힘 (4) |

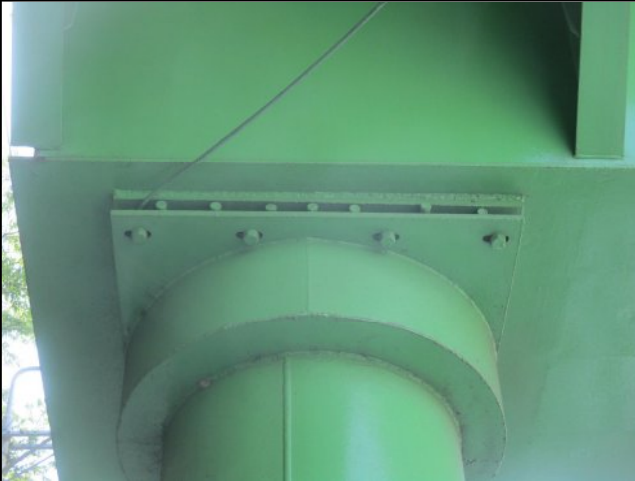
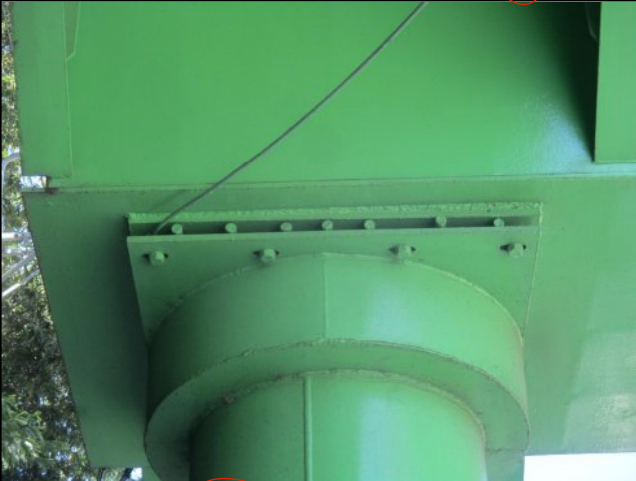
| 002(전차) | 가동단 상태양호 | 002(금회) | (29) 가동단 상태양호 |

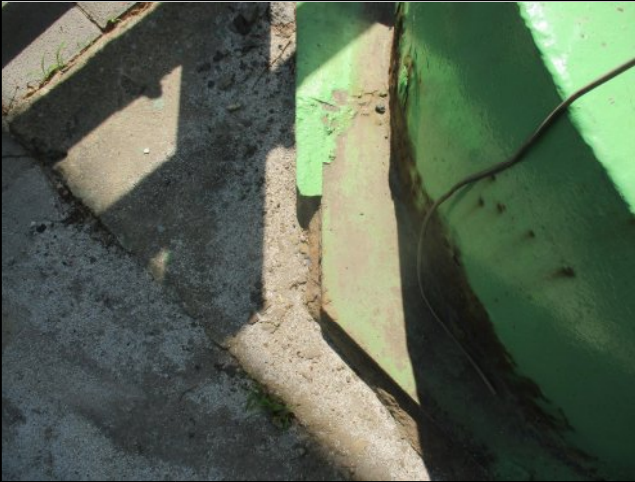
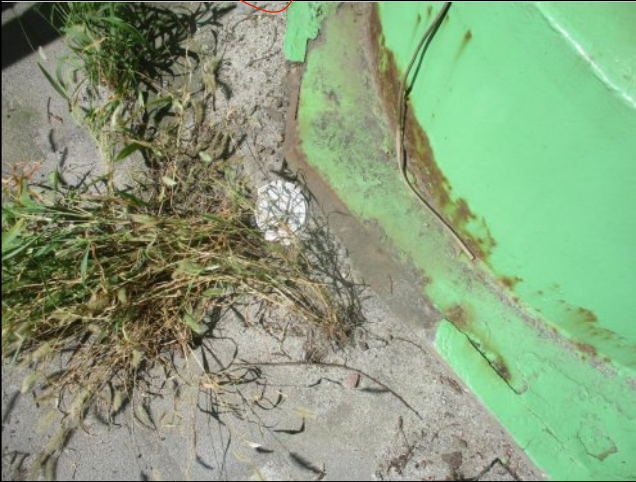
| 부재(부위) | | 점검결과 | 발생원인 | 조치 필요사항 | 사진번호 |
|---|---|---|---|---|---|
| 교각 | | · 몰탈 파손<br>· 앵커볼트 부식<br>· 계단부 양호<br>· 커버플레이트 부식 | · 공용증가<br>· 공용증가<br>· -<br>· 바탕처리 미흡 | · 주의관찰<br>· 도장보수<br>· -<br>· 도장보수 | 003 |

| 003(전차) | 교각 몰탈 파손(A2) | 003(금회) | 교각 몰탈 파손(A2)<br>30~50 |

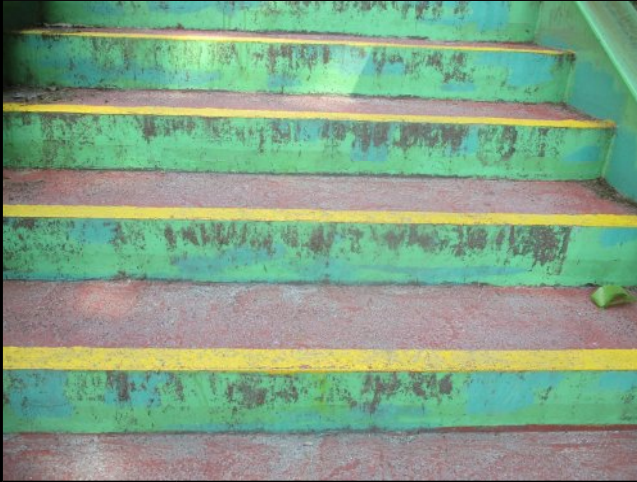
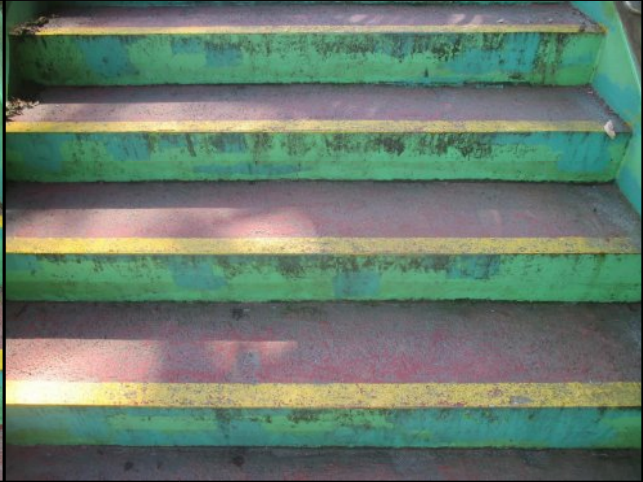
| 004(전차) | 계단부 상태양호(A2) | 004(금회) | 계단부 상태양호(A2) |

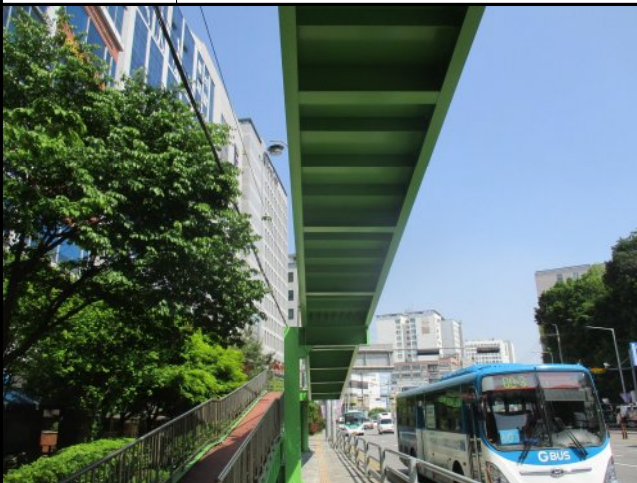
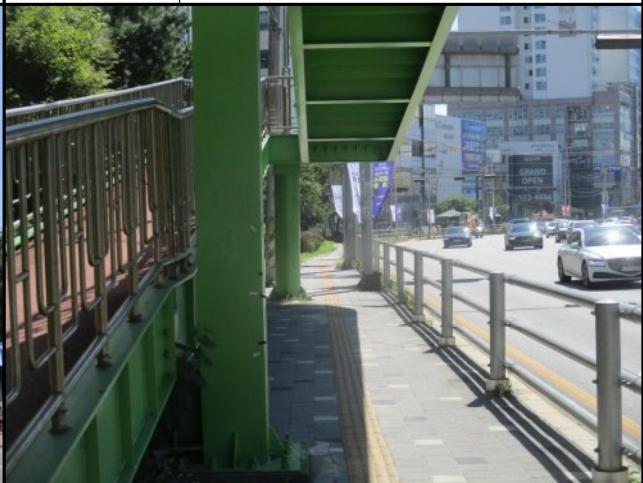
| 005(전차) | 경사로 기둥 상태양호 (32) | 005(금회) | 경사로 기둥 상태양호 (32) |

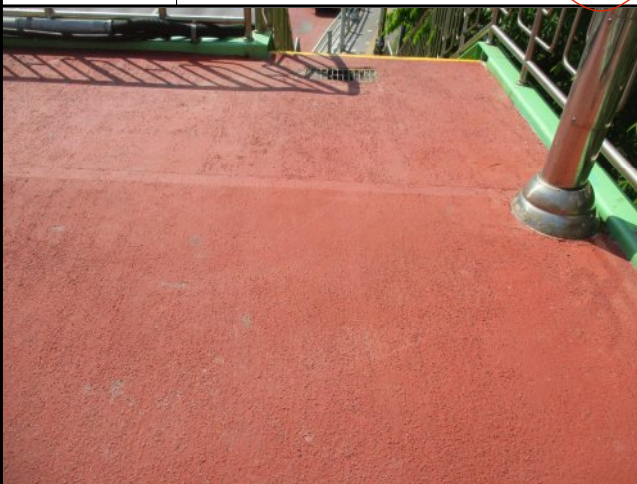
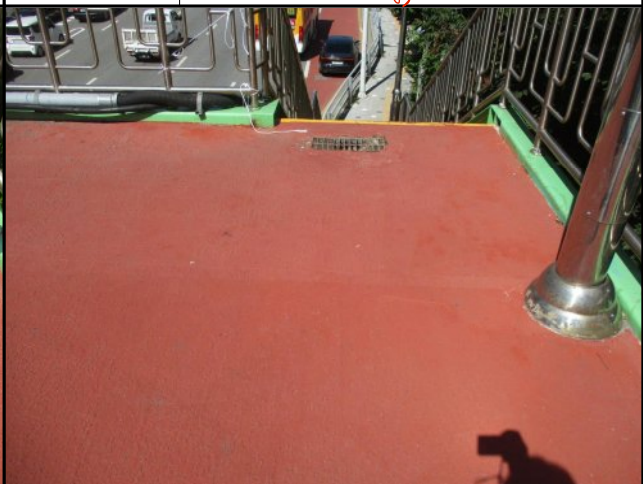
| 006(전차) | 교면포장 망상균열 보수(A2) 상태양호 | 006(금회) | 교면포장 망상균열 보수(A2) 상태양호 (32) |

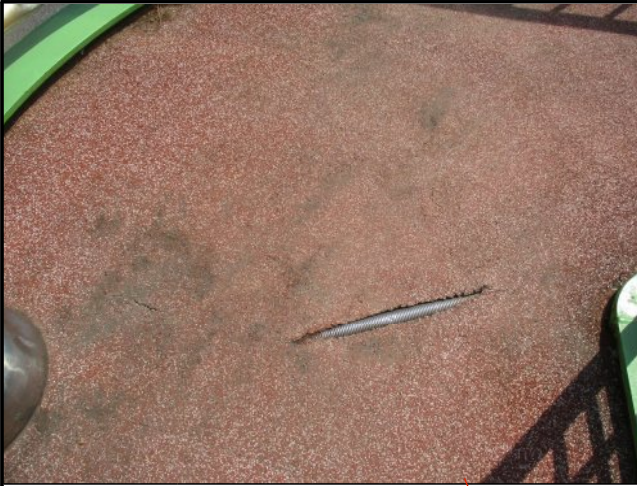
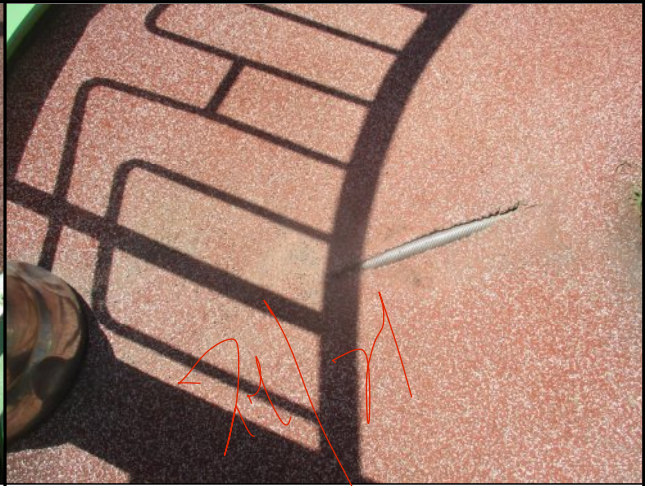
| 부재(부위) | | 점검결과 | 발생원인 | 조치 필요사항 | 사진번호 |
|---|---|---|---|---|---|
| 교면포장 | | · 탄성포장 상태양호<br>· 경사로 포장파손/국부 | · -<br>· 전선 | · -<br>· 주의관찰 | 008 |

| 007(전차) | 계단부(경사로) 포장파손(A1) |

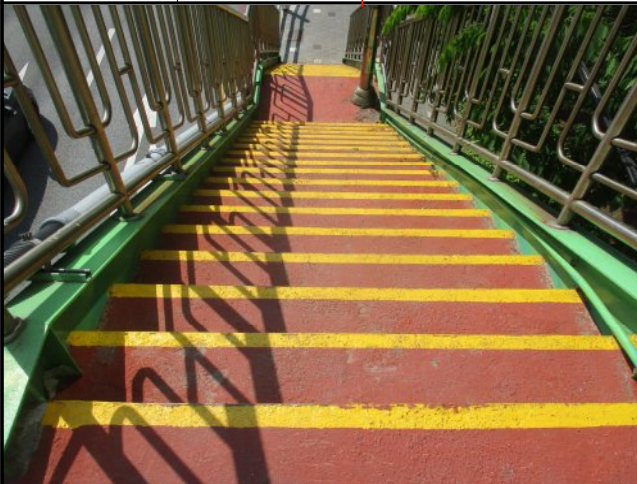
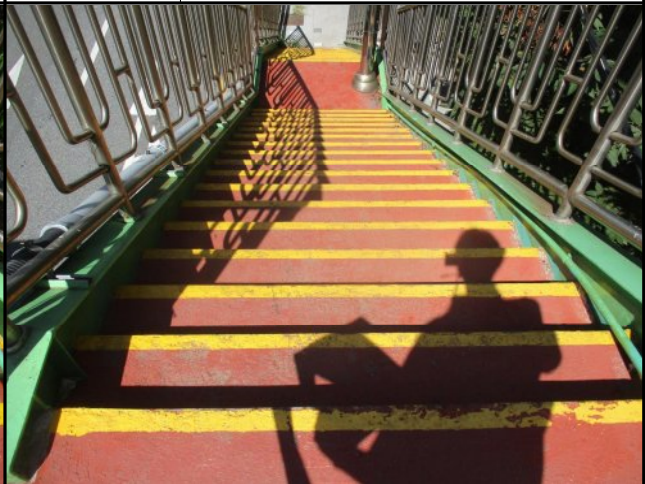
| 008(전차) | 계단부 탄성포장 보수 상태양호 |

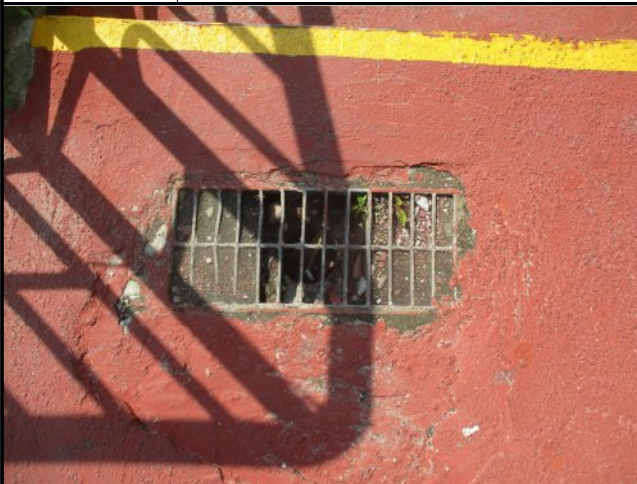
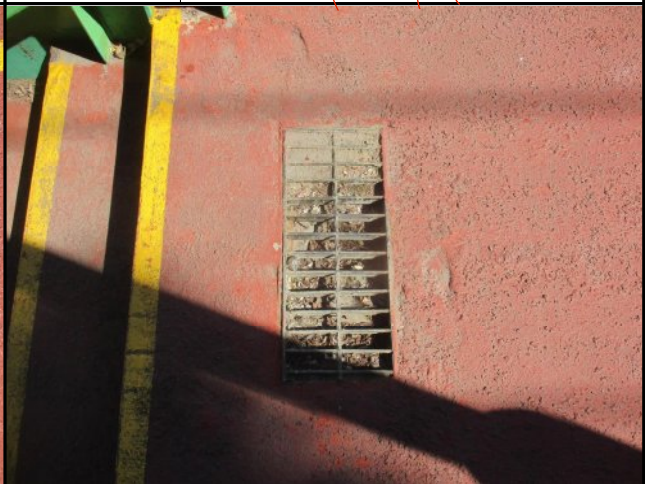
| 부재(부위) | | 점검결과 | 발생원인 | 조치 필요사항 | 사진번호 |
|---|---|---|---|---|---|
| 배수시설 | | · 배수 막힘 | · 공용증가, 이물질유입 | · 청소 | 009 |

| 009(전차) | 배수시설 배수구 막힘(A1) |
| 009(금회) | 배수시설 배수구 막힘(A1) |

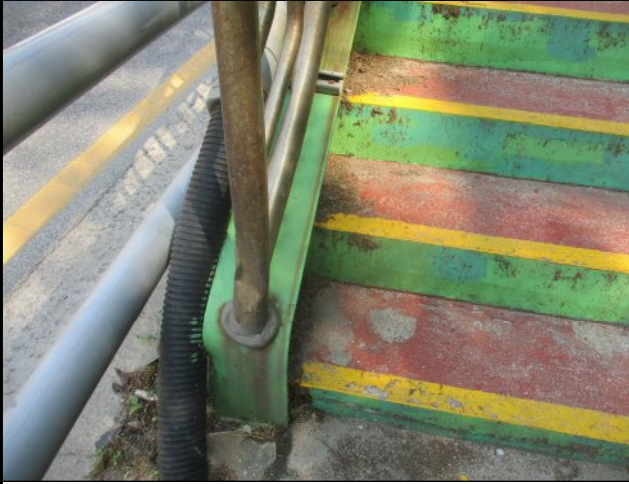
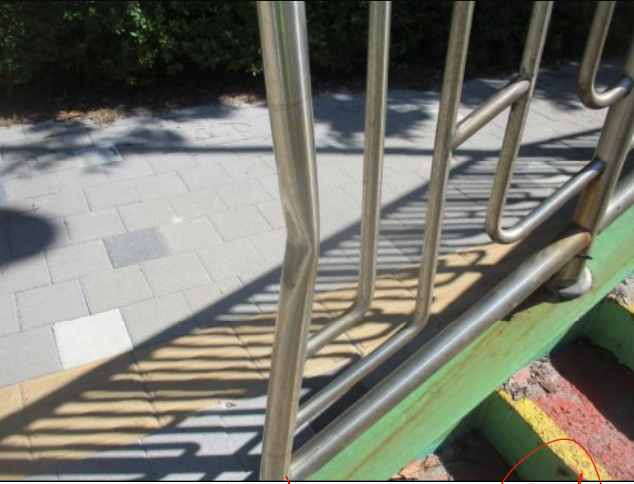
| 부재(부위) | | 점검결과 | 발생원인 | 조치 필요사항 | 사진번호 |
|---|---|---|---|---|---|
| 난간 및 연석 | | · 난간 변형/국부 | · 외부충격 | · 주의관찰 | 010 |

| 010(전차) | 계단 난간 변형(A2) | 010(금회) | 계단 난간 변형(A2) |

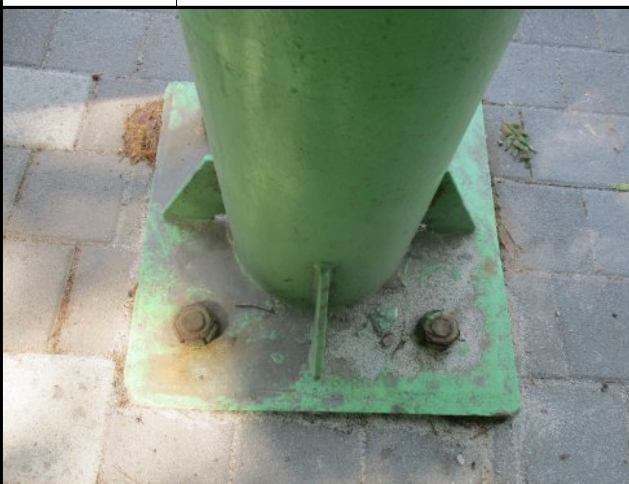
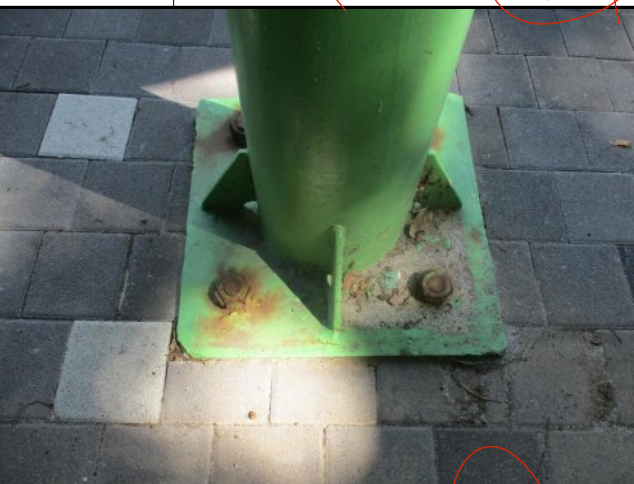
| 011(전차) | 앵커볼트 부식 | 011(금회) | 앵커볼트 부식 |

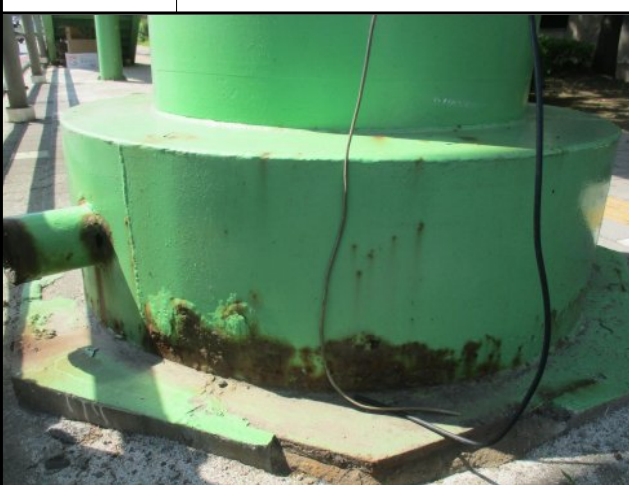
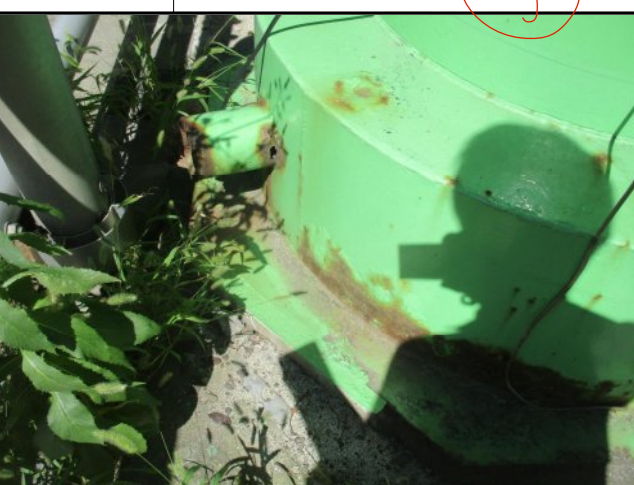
| 012(전차) | 교각 기둥 커버플레이트 부식 | 012(금회) | 교각 기둥 커버플레이트 부식 |

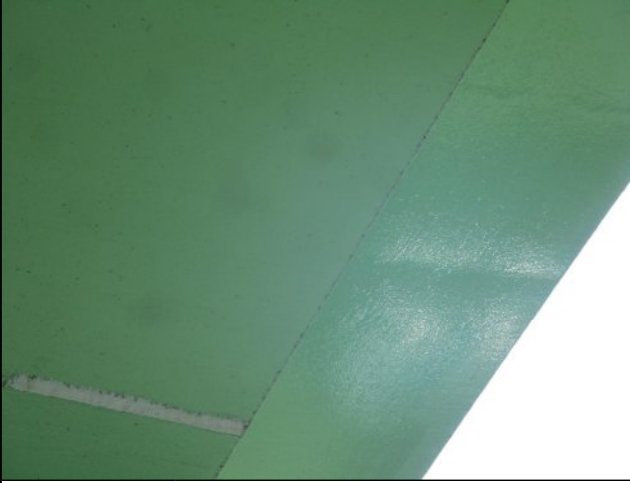
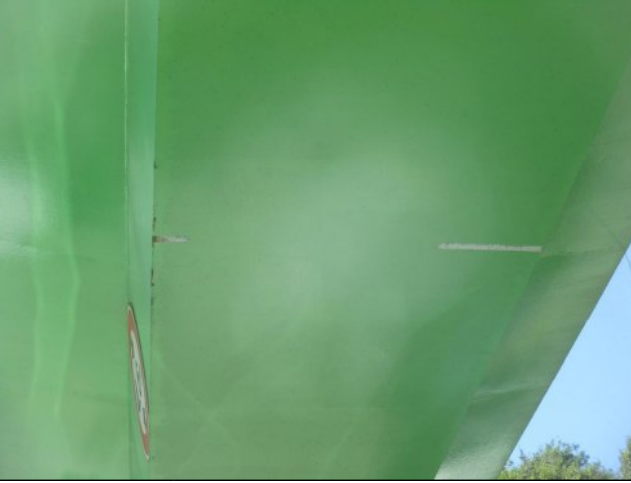
| 001(전차) | 거더외부 균열 | 001(금회) | 거더외부 균열 |

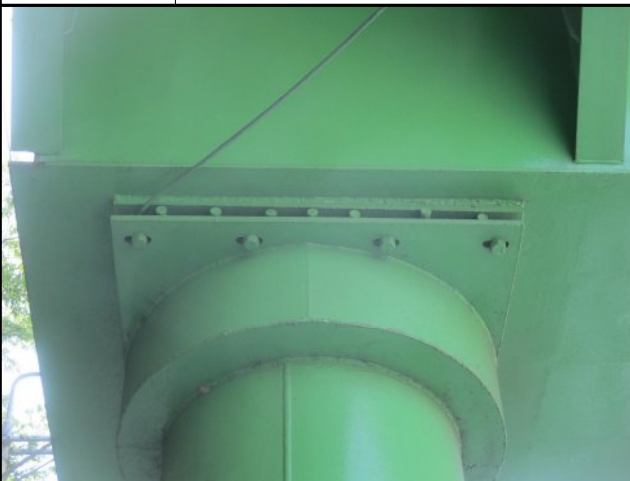
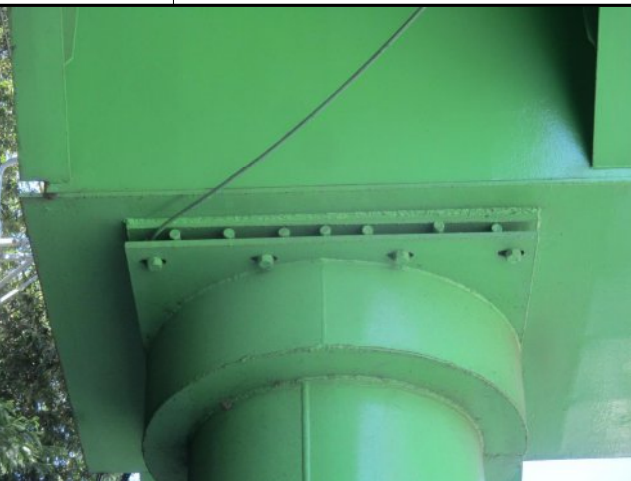
| 002(전차) | 가동단 상태양호 | 002(금회) | 가동단 상태양호 |

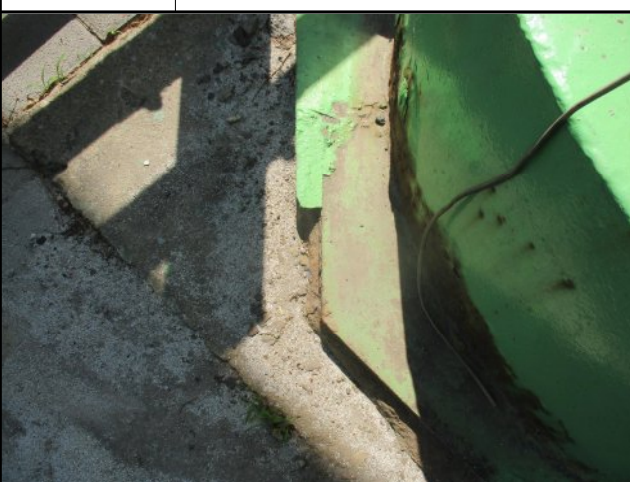
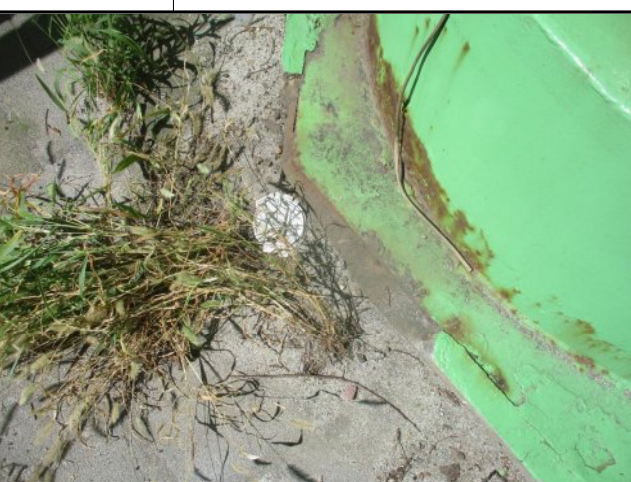
| 003(전차) | 교각 몰탈 파손(A2) | 003(금회) | 교각 몰탈 파손(A2) |

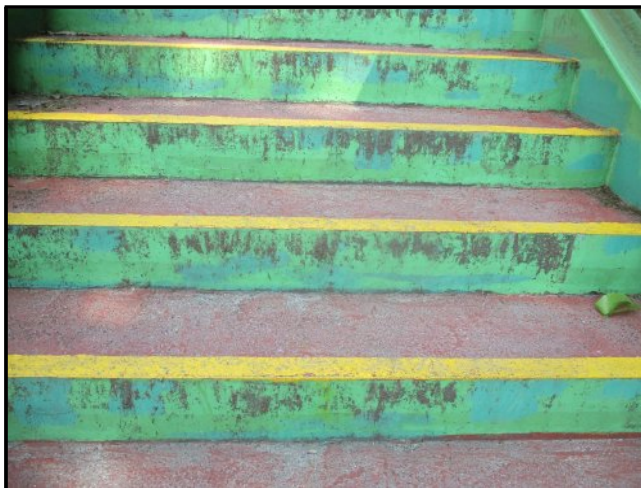
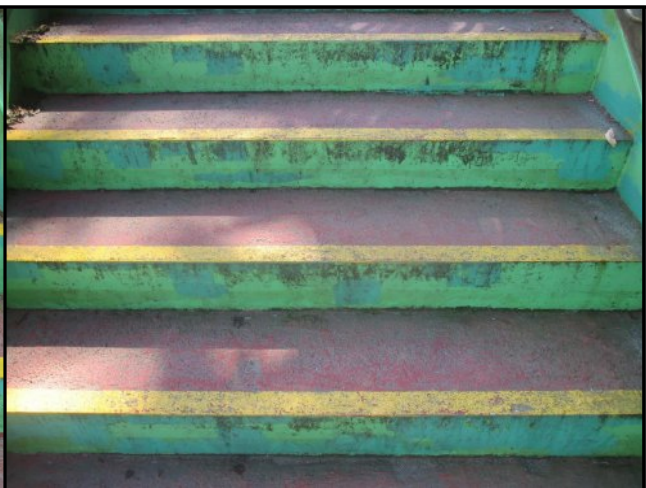
| 004(전차) | 계단부 상태양호(A2) | 004(금회) | 계단부 상태양호(A2) |

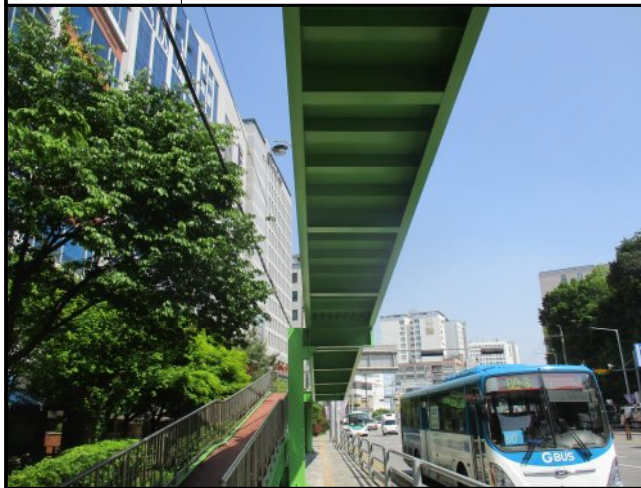
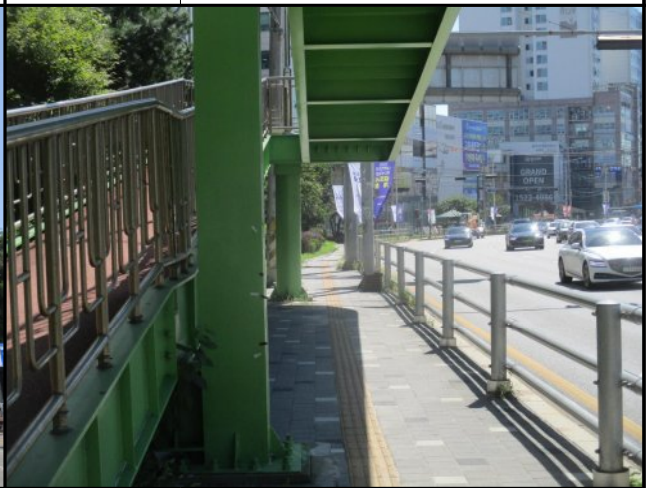
| 005(전차) | 경사로 기둥 상태양호 | 005(금회) | 경사로 기둥 상태양호 |

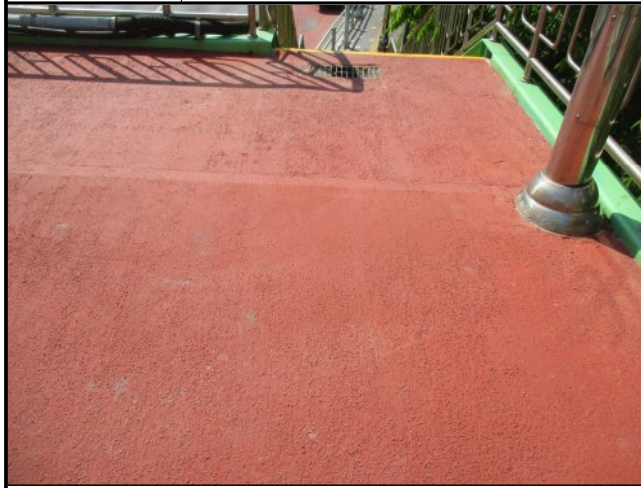
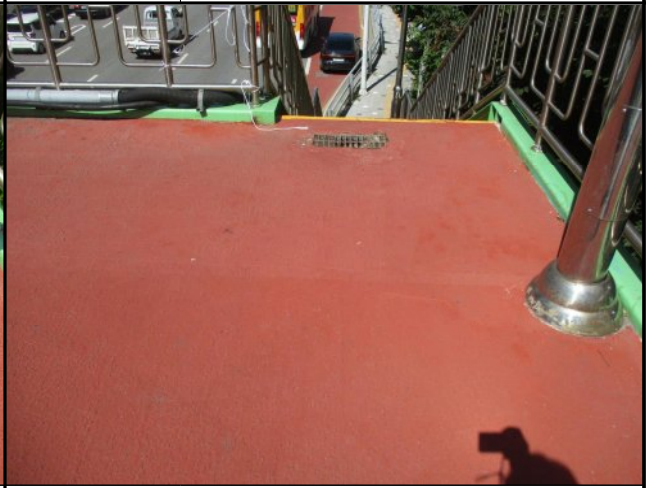
| 006(전차) | 교면포장 망상균열 보수(A2) 상태양호 | 006(금회) | 교면포장 망상균열 보수(A2) 상태양호 |

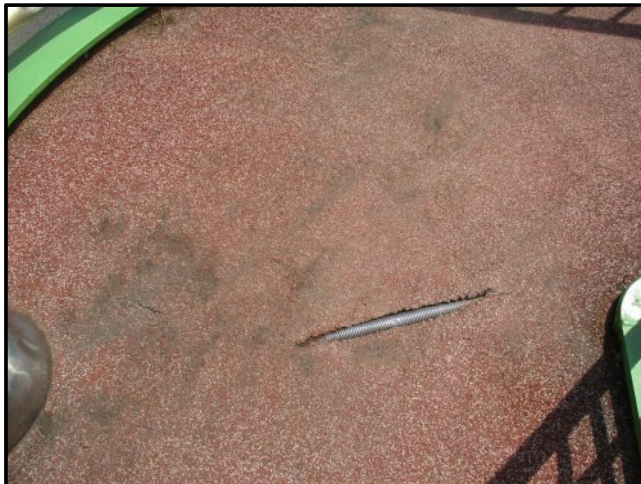
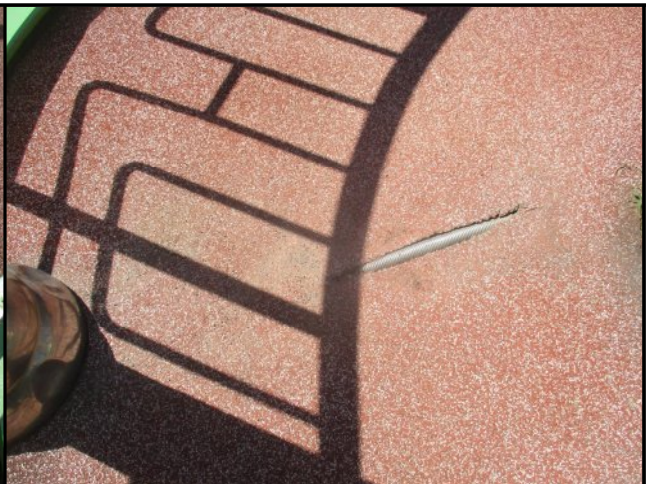
| 007(전차) | 계단부(경사로) 포장파손(A1) | 007(금회) | 계단부(경사로) 포장파손(A1) |

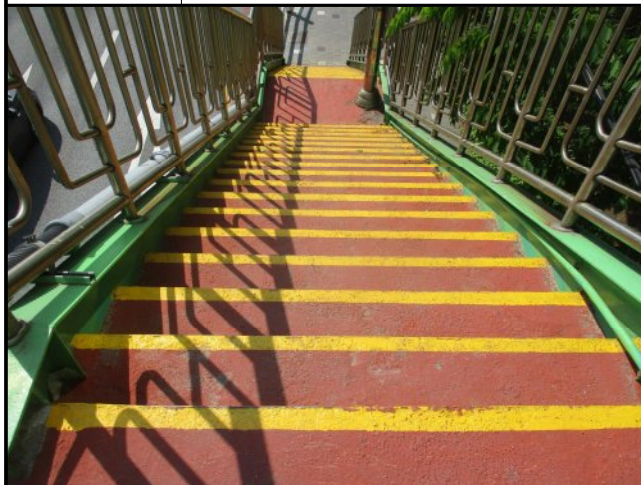
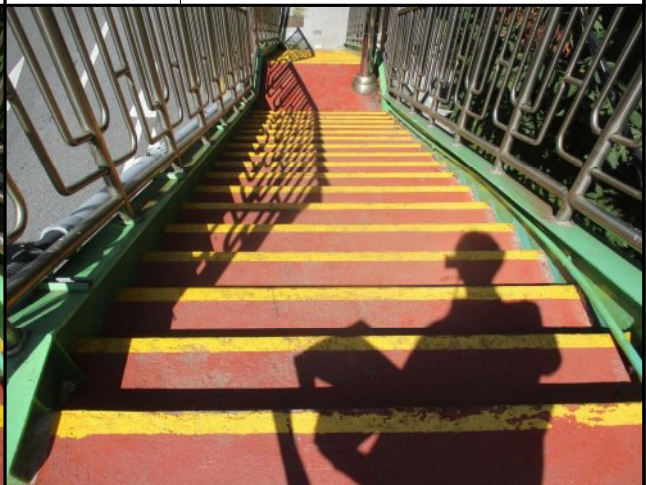
| 008(전차) | 계단부 탄성포장 보수 상태양호 | 008(금회) | 계단부 탄성포장 보수 상태양호 |

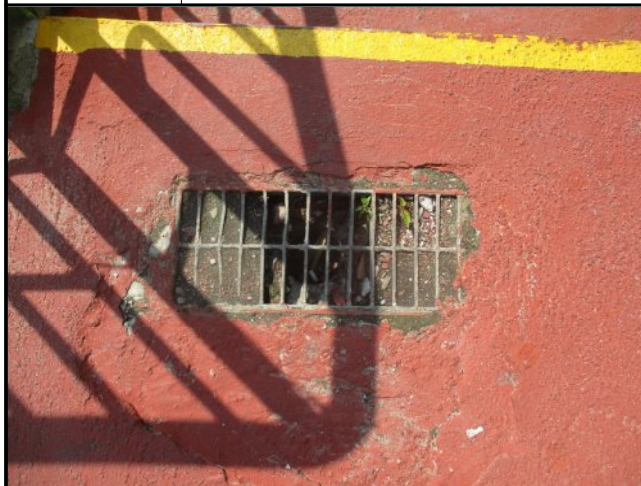
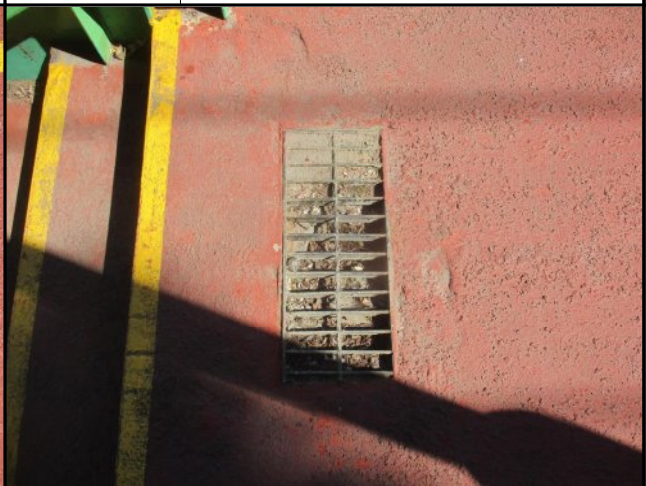
| 009(전차) | 배수시설 배수구 막힘(A1) | 009(금회) | 배수시설 배수구 막힘(A1) |

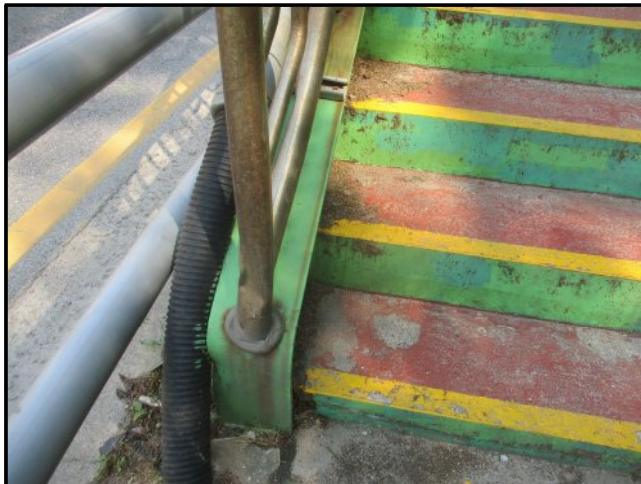
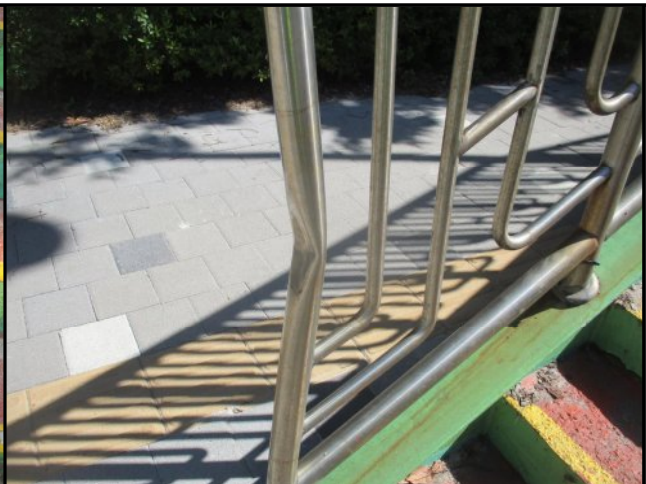
| 010(전차) | 계단 난간 변형(A2) |

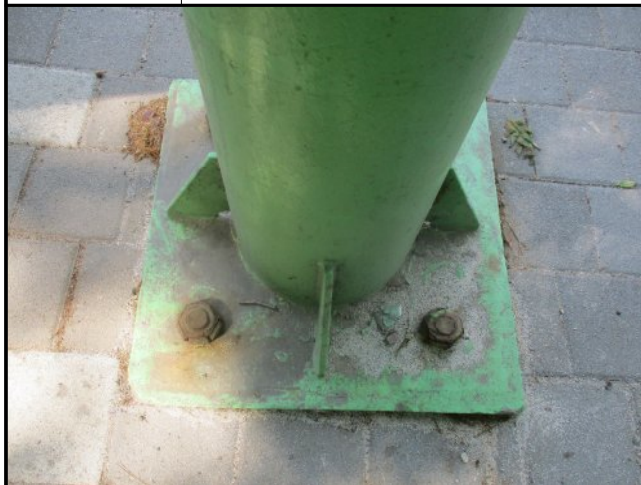
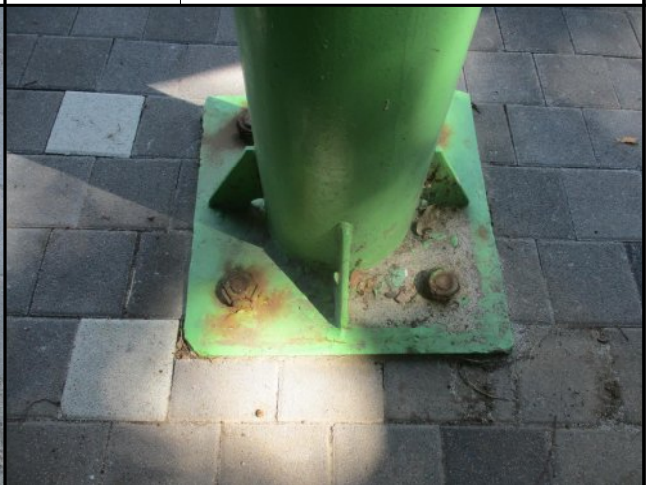
| 011(전차) | 앵커볼트 부식 |
