# **제5장 절토사면**

**(김포 월곶 군하 I )**

## 제5장 절토사면(김포 월곶 군하 I )

<표 10> 정기점검표

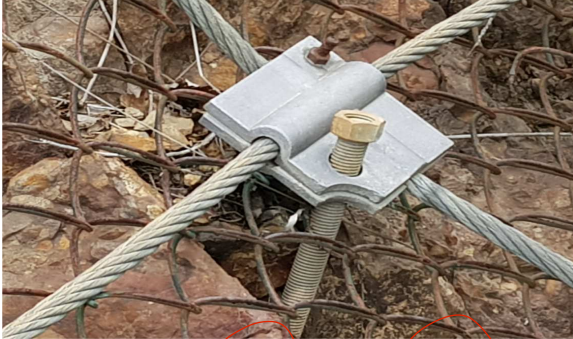
| 앵커볼트 길이부족 (142) | 침사지 토사퇴적 (151) |

| 부재 | 전차 점검결과 | 금회 점검결과 | 유지관리 방안 | 비고 |
|---|---|---|---|---|
| 보호<br>및 보강<br>시설 | -계단식옹벽 재료분리<br>-계단식옹벽 균열<br>-계단식옹벽 앵커캡 부식<br>-낙석방지망 앵커너트탈락<br>-낙석방지망 앵커볼트길이부족<br>-낙석방지울타리 지주변형 | -계단식옹벽 재료분리<br>-계단식옹벽 균열<br>-계단식옹벽 앵커캡 부식<br>-계단식옹벽 망상균열<br>-낙석방지망 앵커너트탈락<br>-낙석방지망 앵커볼트길이부족<br>-낙석방지망 앵커볼트길이부족<br>-낙석방지울타리 지주변형 | -주의관찰<br>-주의관찰<br>-주의관찰<br>-주의관찰<br>-주의관찰<br>-주의관찰<br>-주의관찰 | |

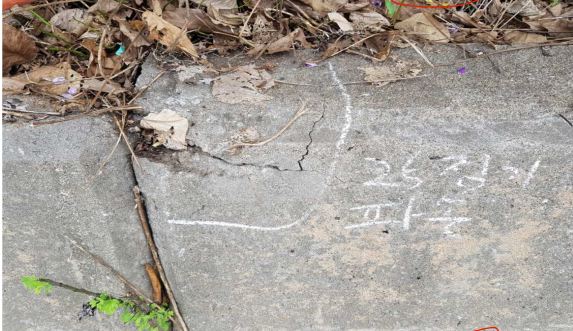
| L형 측벽 파손(1) (152) | L형 측벽 파손(2) (158 151 155) |

| 부재 | 전차 점검결과 | 금회 점검결과 | 유지관리 방안 | 비고 |
|---|---|---|---|---|
| 이격<br>거리<br>내<br>시설 | -L형측벽 파손 | -L형측벽 파손<br>-L형측벽 균열 | -단면보수<br>-표면보수 | |

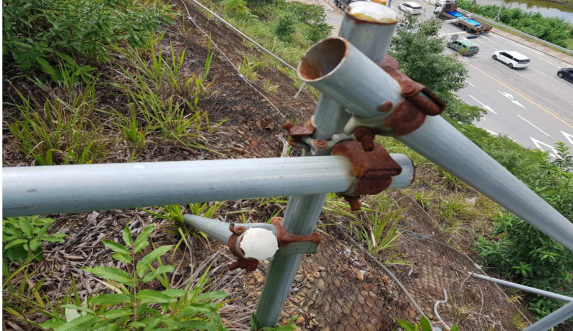
| 점검로 연결부위 부식 (139) | 비탈면 내 콘돌 및 나석 (153) |

| 부재 | 전차 점검결과 | 금회 점검결과 | 유지관리 방안 | 비고 |
|---|---|---|---|---|
| 공중이<br>이용하는<br>부위 | -점검로 연결부위 부식<br>-도로포장 양호 | -점검로 연결부위 부식<br>-도로포장 양호 | -주의관찰<br>-유지관리 | |

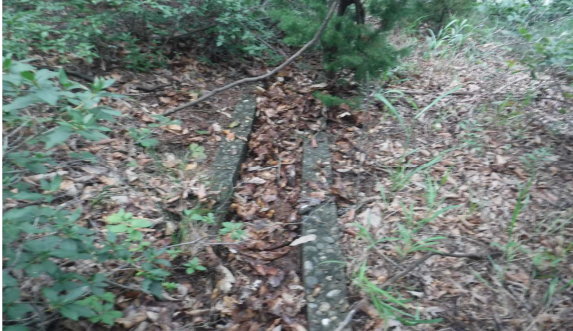
| 산마루 측구 낙엽퇴적 | 앵커너트탈락 (154) |

| 부재 | 전차 점검결과 | 금회 점검결과 | 유지관리 방안 | 비고 |
|---|---|---|---|---|
| 배수<br>시설 | -산마루 측구 낙엽퇴적<br>-시점부 배수구조물 내 낙엽<br>및 이물질 퇴적 | -산마루 측구 낙엽퇴적<br>-시점부 배수구조물 내 낙엽<br>및 이물질 퇴적<br>-침사지 토사퇴적 | -청소<br>-청소<br>-청소 | |
