상주영천고속도로 시설물 정기안전점검 용역

# 외 관 조 사 망 도

산하교

2020.06

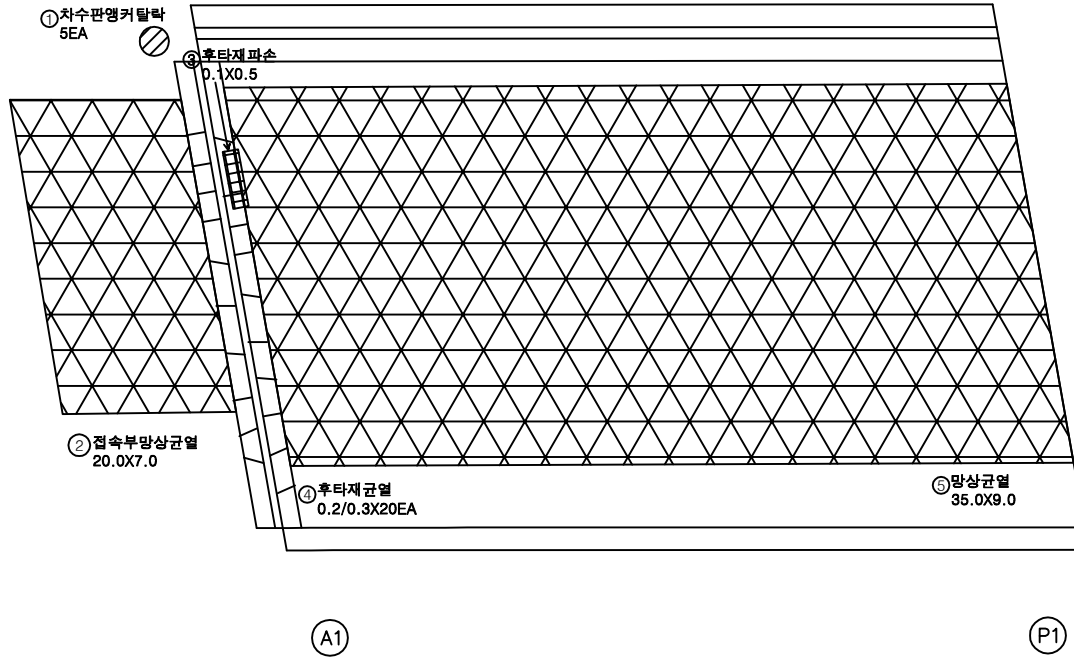
ID : 산하교 슬래브상면 S1 (상주방향)

| 번호 | 손상내용 | 손상현황 | | | | | | 비고 |
|---|---|---|---|---|---|---|---|---|
| 1 | 차수판앵커탈락 | | | 5.00 | EA | | 5 | |
| 2 | 접속부망상균열 | | 20.0 | 7.0 | 140.00 | m <sup>2</sup> | 1 | |
| 3 | 후타재파손 | | 0.1 | 0.5 | 0.05 | m <sup>2</sup> | 1 | |
| 4 | 후타재균열 | 0.2 | 0.3 | | 6.00 | m | 20 | |
| 5 | 망상균열 | | 35.0 | 9.0 | 315.00 | m <sup>2</sup> | 1 | |

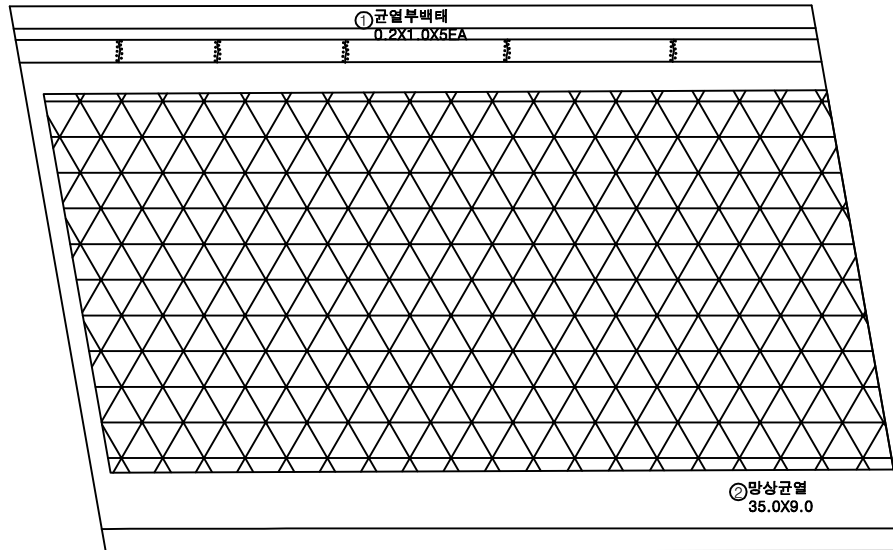
ID : 산하교 슬래브상면 S2 (상주방향)

| 번호 | 손상내용 | 손상현황 | | | | | | 비고 |
|---|---|---|---|---|---|---|---|---|
| 1 | 균열부백태 | | 0.2 | 1.0 | 1.00 | m <sup>2</sup> | 5 | |
| 2 | 망상균열 | | 35.0 | 9.0 | 315.00 | m <sup>2</sup> | 1 | |

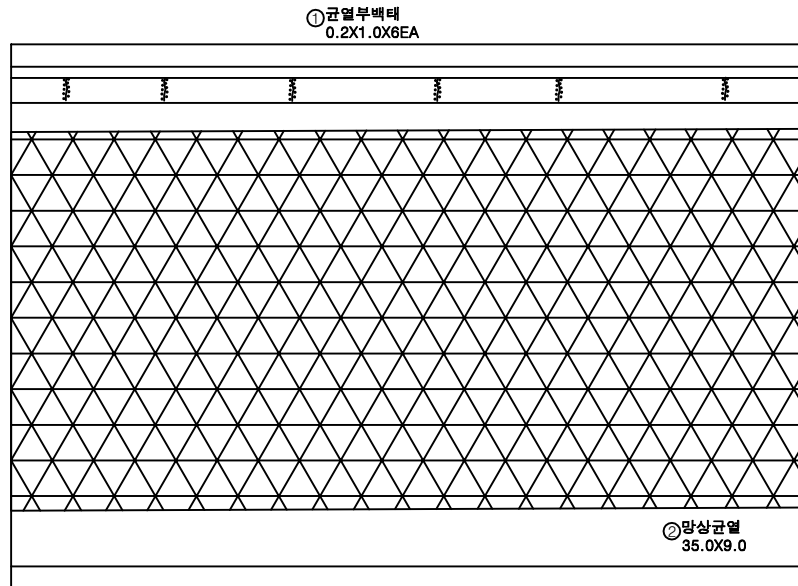
ID : 산하교 슬래브상면 S3 (상주방향)

| 번호 | 손상내용 | 손상현황 | | | | | | 비고 |
|---|---|---|---|---|---|---|---|---|
| 1 | 균열부백태 | | 0.2 | 1.0 | 1.20 | m <sup>2</sup> | 6 | |
| 2 | 망상균열 | | 35.0 | 9.0 | 315.00 | m <sup>2</sup> | 1 | |

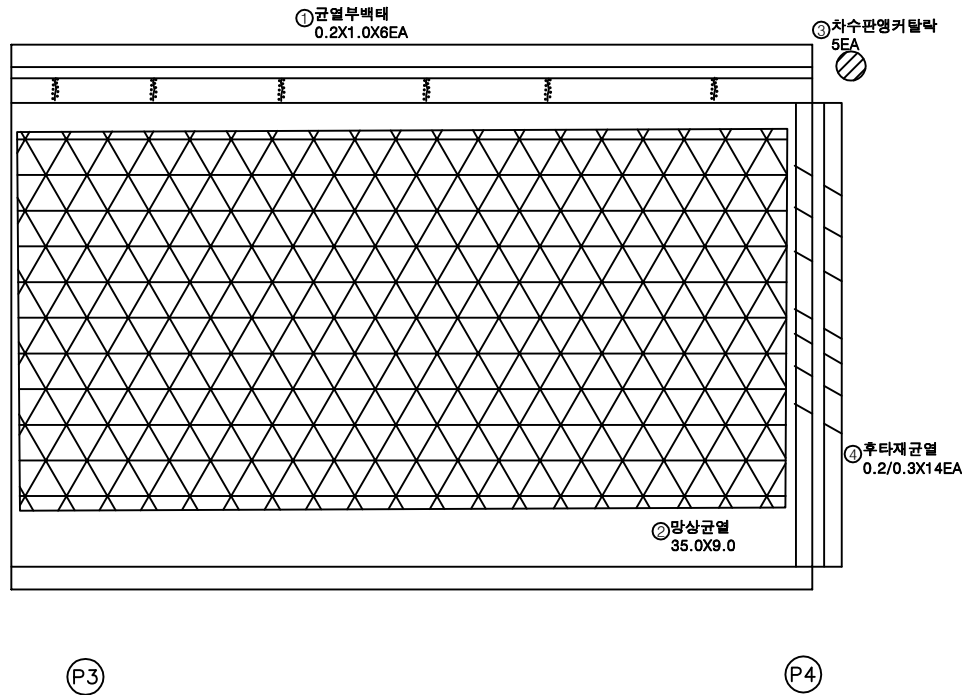
ID : 산하교 슬래브상면 S4 (상주방향)

| 번호 | 손상내용 | 손상현황 | | | | | | 비 고 |
|---|---|---|---|---|---|---|---|---|
| 1 | 균열부백태 | | 0.2 | 1.0 | 1.20 | m <sup>2</sup> | 6 | |
| 2 | 망상균열 | | 35.0 | 9.0 | 315.00 | m <sup>2</sup> | 1 | |
| 3 | 차수판앵커달라 | | | | 5.00 | EA | 5 | |
| 4 | 후타재균열 | 0.2 | 0.3 | | 4.20 | m | 14 | |

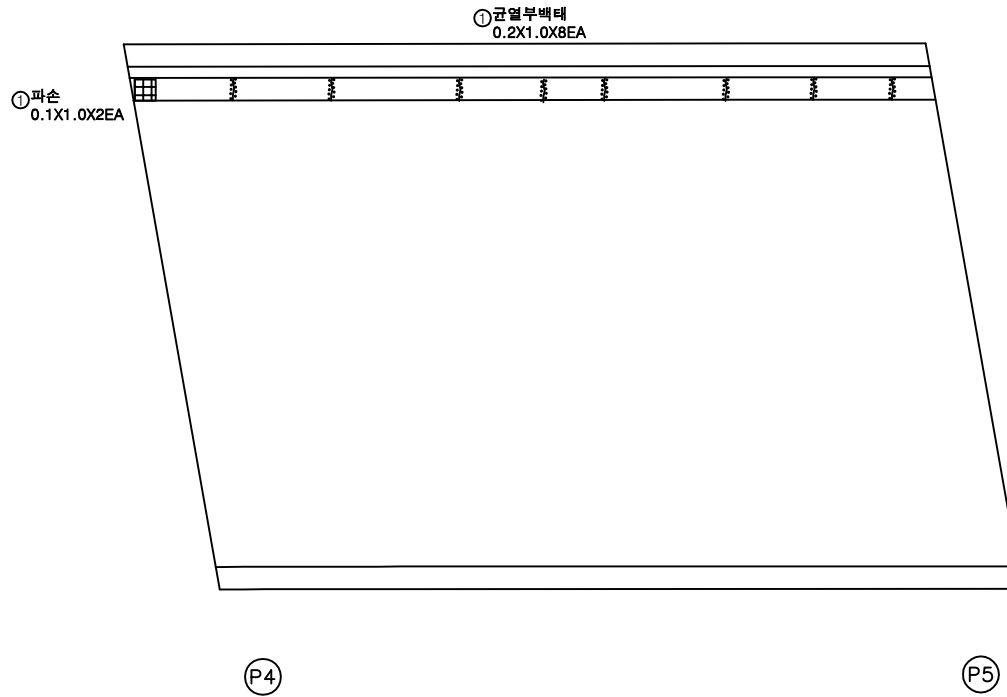
| 번호 | 손상내용 | 손상현황 | | | | | | 비고 |
|---|---|---|---|---|---|---|---|---|
| 1 | 균열부백태 | | 0.2 | 1.0 | 1.60 | m <sup>2</sup> | 8 | |

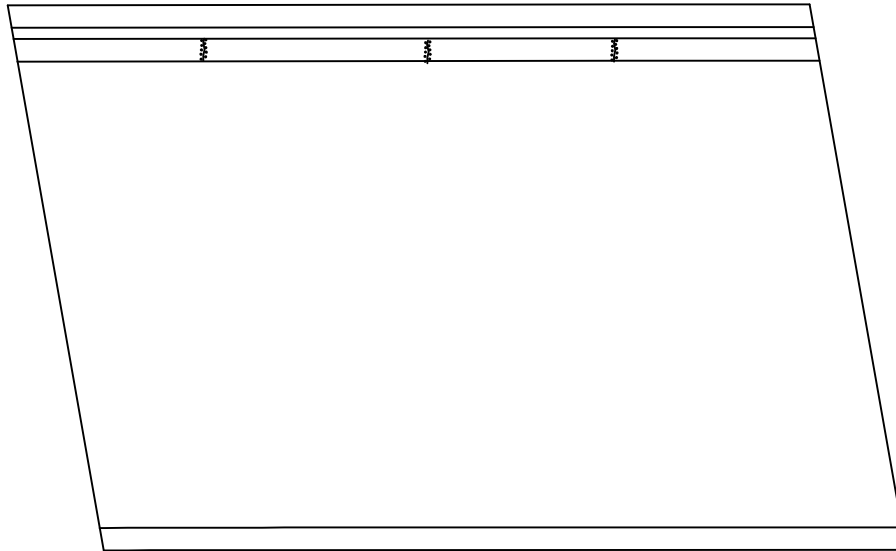
①균열부백태  
0.2X1.0X3EA

| 번호 | 손상내용 | 손상현황 | | | | | | 비고 |
|---|---|---|---|---|---|---|---|---|
| 1 | 균열부백태 | | 0.2 | 1.0 | 0.60 | m <sup>2</sup> | 3 | |

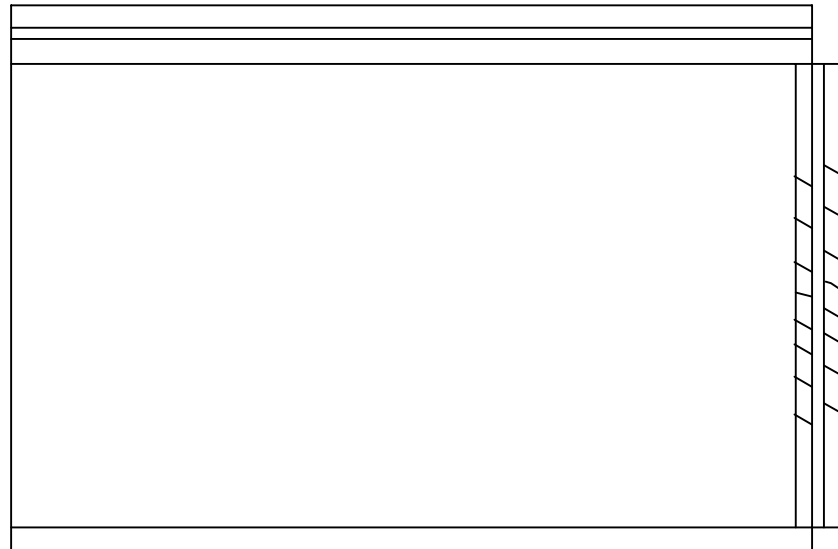
② 후타재균열  
0.2/0.3X16EA

| 번호 | 손상내용 | 손상현황 | | | | | | 비고 |
|---|---|---|---|---|---|---|---|---|
| 2 | 후타재균열 | 0.2 | 0.3 | | 4.80 | m | 16 | |

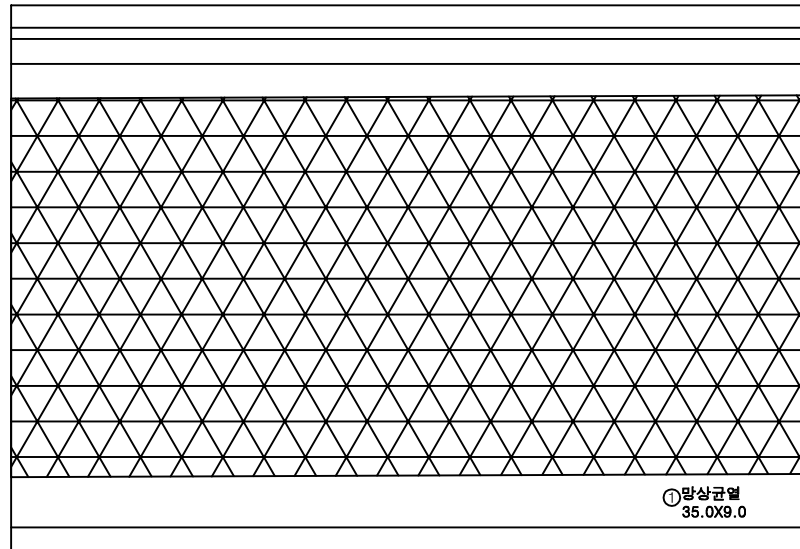
| 번호 | 손상내용 | 손상현황 | | | | | | 비고 |
|---|---|---|---|---|---|---|---|---|
| 1 | 망상균열 | | 35.0 | 9.0 | 315.00 | m <sup>2</sup> | 1 | |

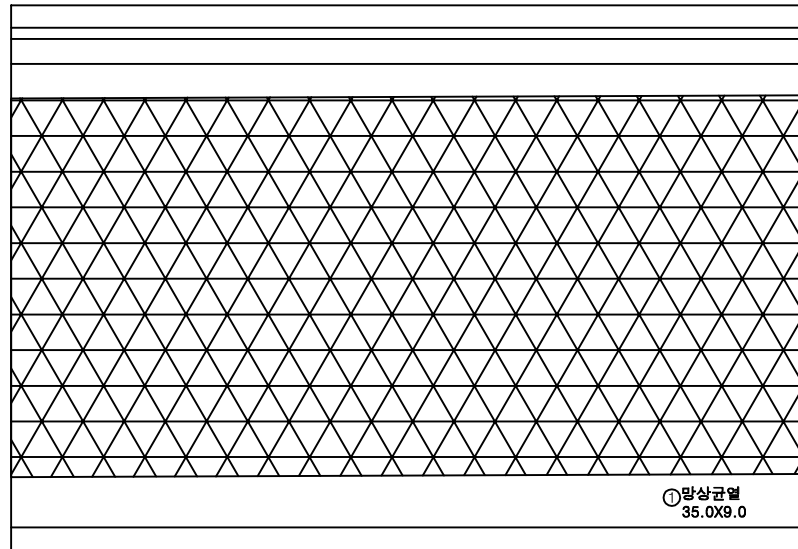
| 번호 | 손상내용 | 손상현황 | | | | | | 비고 |
|---|---|---|---|---|---|---|---|---|
| 1 | 망상균열 | | 35.0 | 9.0 | 315.00 | m <sup>2</sup> | 1 | |

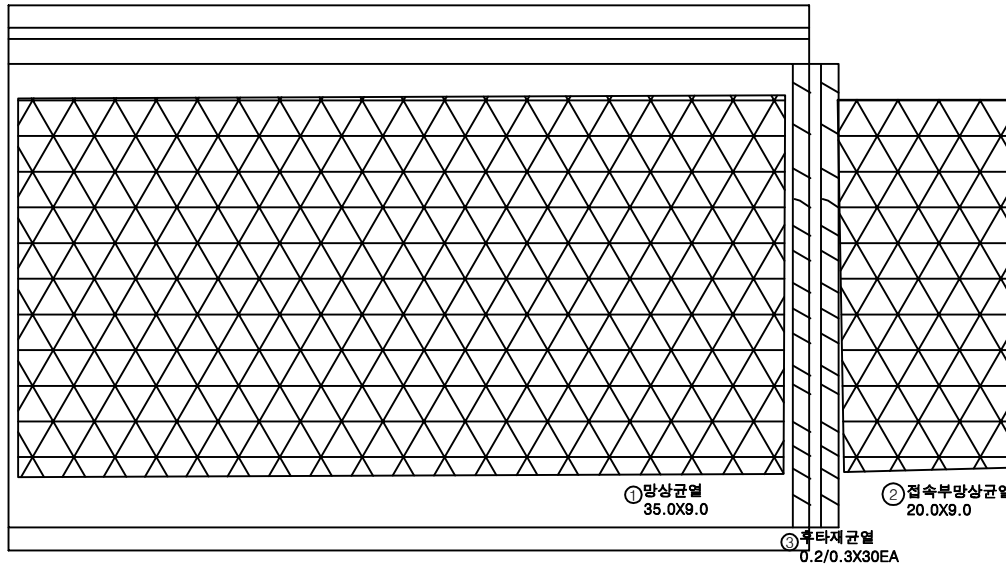
| 번호 | 손상내용 | 손상현황 | | | | | | 비고 |
|---|---|---|---|---|---|---|---|---|
| 1 | 망상균열 | | 35.0 | 9.0 | 315.00 | m <sup>2</sup> | 1 | |
| 2 | 점속부망상균열 | | 20.0 | 9.0 | 180.00 | m <sup>2</sup> | 1 | |
| 3 | 후타재균열 | 0.2 | 0.3 | | 9.00 | m | 30 | |

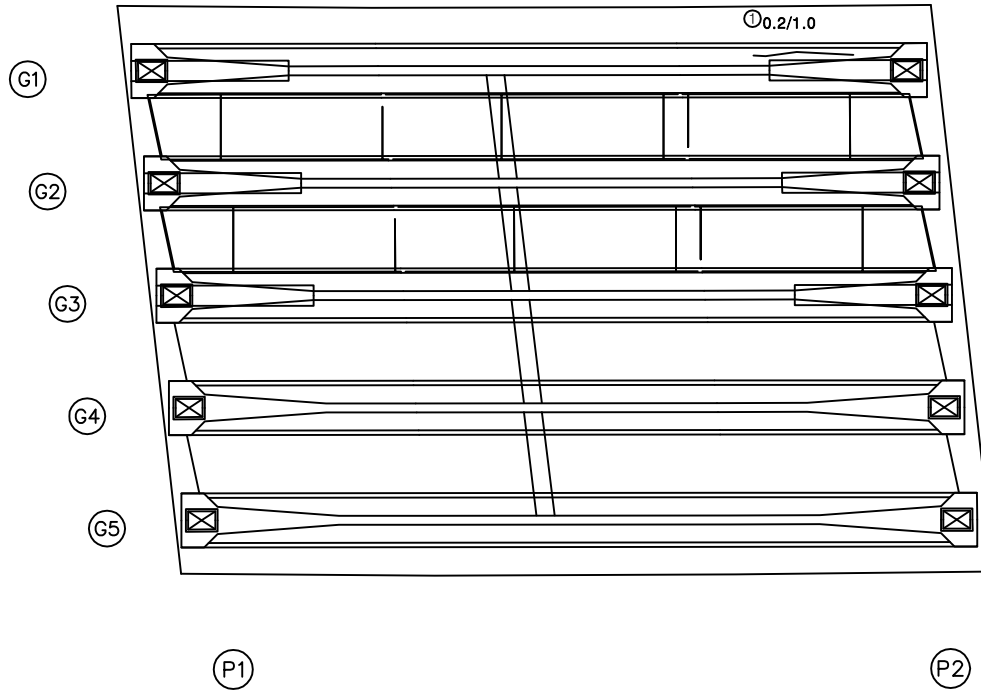
| 번호 | 손상내용 | 손상현황 | | | | | | 비고 |
|---|---|---|---|---|---|---|---|---|
| 1 | 균열 | 0.2 | 1.0 | | 1.00 | m | 1 | |

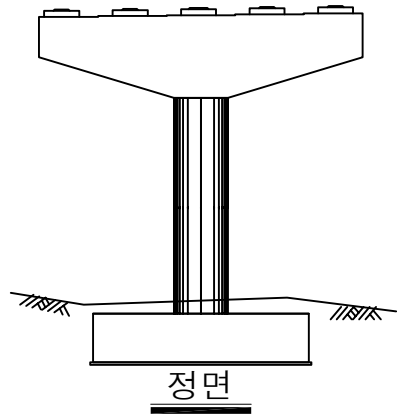
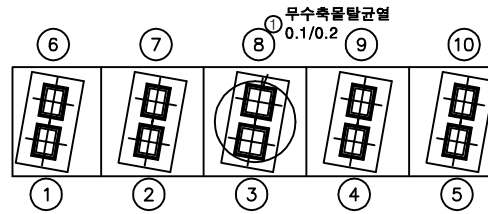
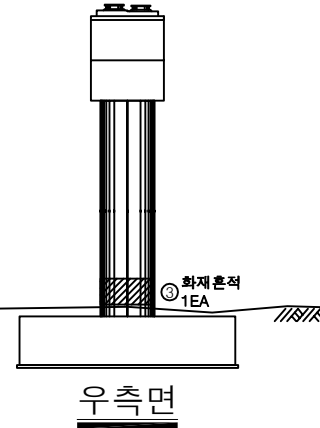
ID : 산하교 교각 P1 (상주방향)

| 번호 | 손상내용 | 손상현황 | | | | | | 비고 |
|---|---|---|---|---|---|---|---|---|
| 1 | 무수축물탈균열 | 0.1 | 0.2 | | 0.20 | m | 1 | |
| 2 | 균열 | 0.2 | 0.5 | | 0.50 | m | 1 | |

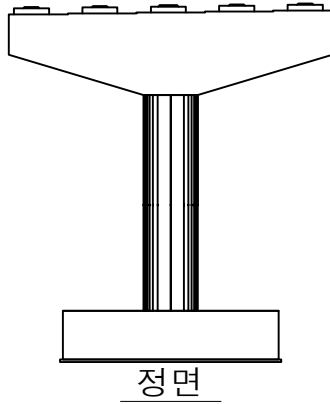
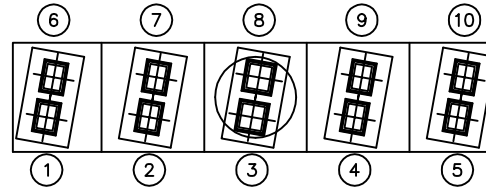
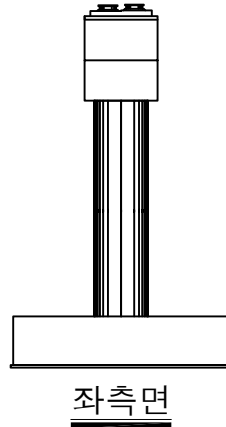
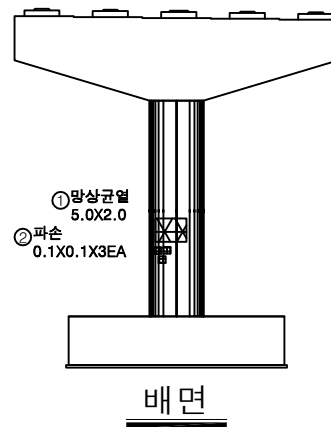
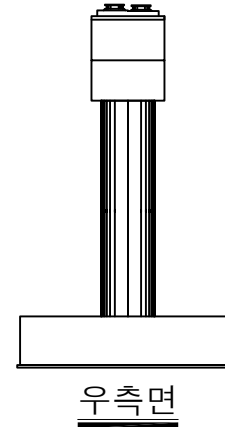
| 번호 | 손상내용 | 손상현황 | | | | | | 비 고 |
|---|---|---|---|---|---|---|---|---|
| 1 | 망상균열 | | 5.0 | 2.0 | 10.00 | m <sup>2</sup> | 1 | |

① 망상균열  
5.0X2.0  
② 파손  
0.1X0.1X3EA

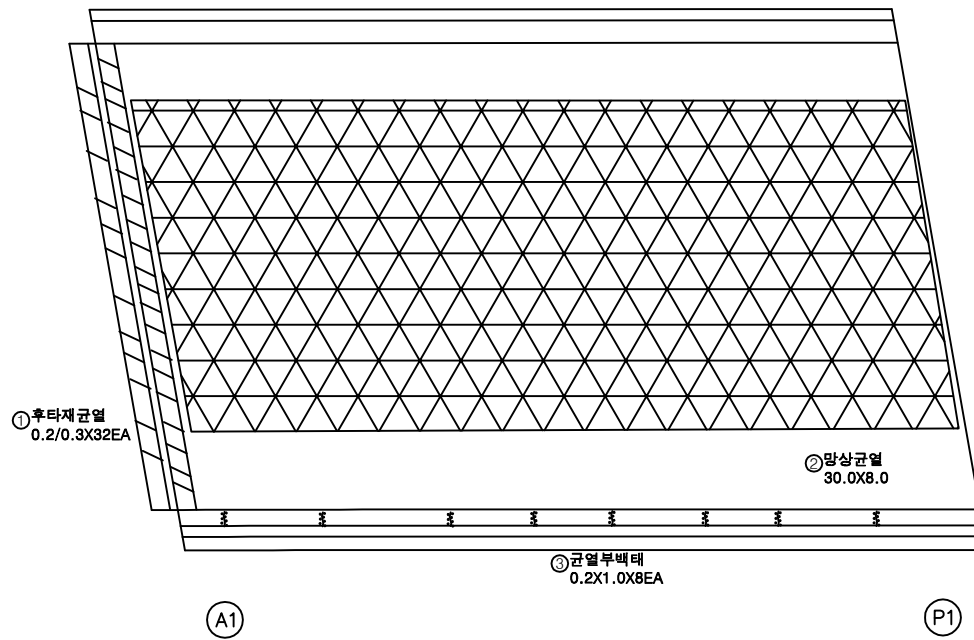
| 번호 | 손상내용 | 손상현황 | | | | | | 비고 |
|---|---|---|---|---|---|---|---|---|
| 1 | 후타재균열 | 0.2 | 0.3 | | 9.60 | m | 32 | |
| 2 | 망상균열 | | 30.0 | 8.0 | 240.00 | m <sup>2</sup> | 1 | |
| 3 | 균열부백태 | | 0.2 | 1.0 | 1.60 | m <sup>2</sup> | 8 | |

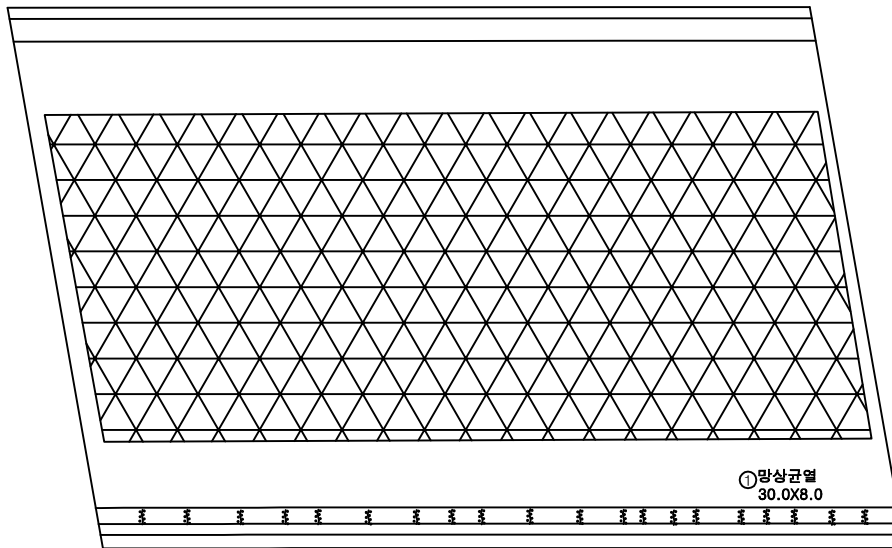
| 번호 | 손상내용 | 손상현황 | | | | | | 비고 |
|---|---|---|---|---|---|---|---|---|
| 1 | 망상균열 | | 30.0 | 8.0 | 240.00 | m <sup>2</sup> | 1 | |
| 2 | 균열부백태 | | 0.2 | 1.0 | 4.00 | m <sup>2</sup> | 20 | |

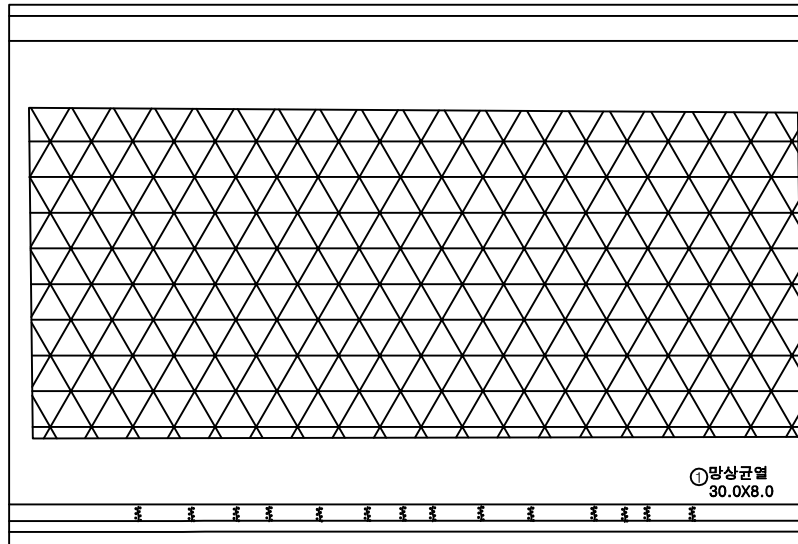
② 균열부백태  
0.2X1.0X14EA

| 번호 | 손상내용 | 손상현황 | | | | | | 비고 |
|---|---|---|---|---|---|---|---|---|
| 1 | 망상균열 | | 30.0 | 8.0 | 240.00 | m <sup>2</sup> | 1 | |
| 2 | 균열부백태 | | 0.2 | 1.0 | 2.80 | m <sup>2</sup> | 14 | |

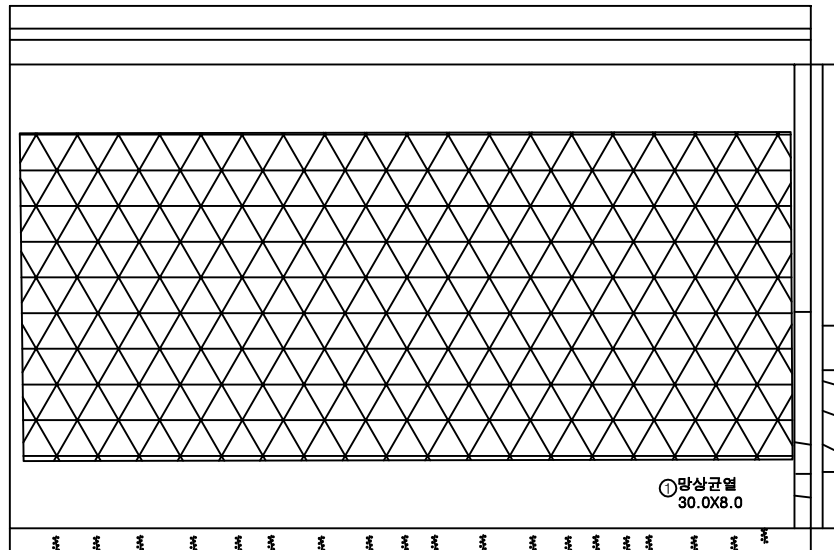
| 번호 | 손상내용 | 손상현황 | | | | | | 비고 |
|---|---|---|---|---|---|---|---|---|
| 1 | 망상균열 | | 30.0 | 8.0 | 240.00 | m <sup>2</sup> | 1 | |
| 2 | 균열부백태 | 0.2 | 1.0 | 3.80 | m <sup>2</sup> | | 19 | |
| 3 | 후타재균열 | 0.2 | 0.3 | | 3.00 | m | 10 | |

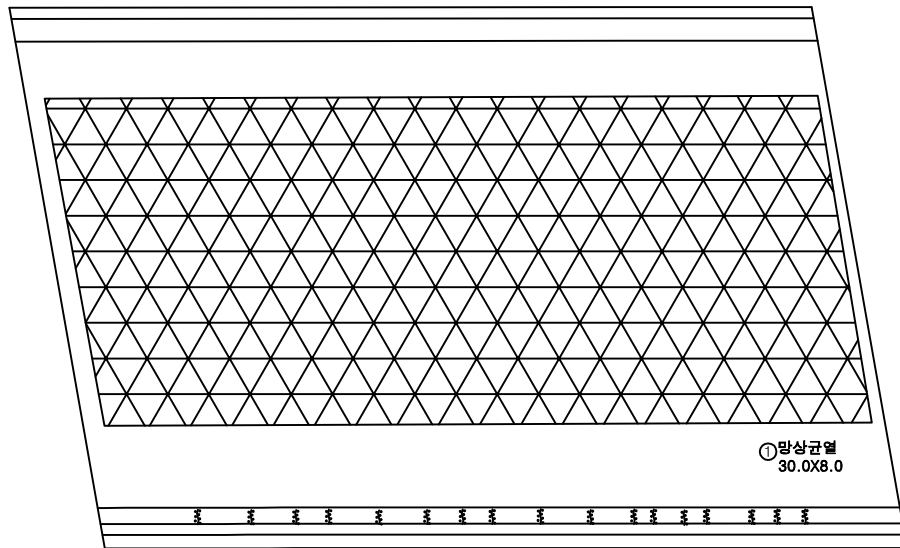
② 균열부백태  
0.2X1.0X17EA

| 번호 | 손상내용 | 손상현황 | | | | | | 비고 |
|---|---|---|---|---|---|---|---|---|
| 1 | 망상균열 | | 30.0 | 8.0 | 240.00 | m <sup>2</sup> | 1 | |
| 2 | 균열부백태 | | 0.2 | 1.0 | 3.40 | m <sup>2</sup> | 17 | |

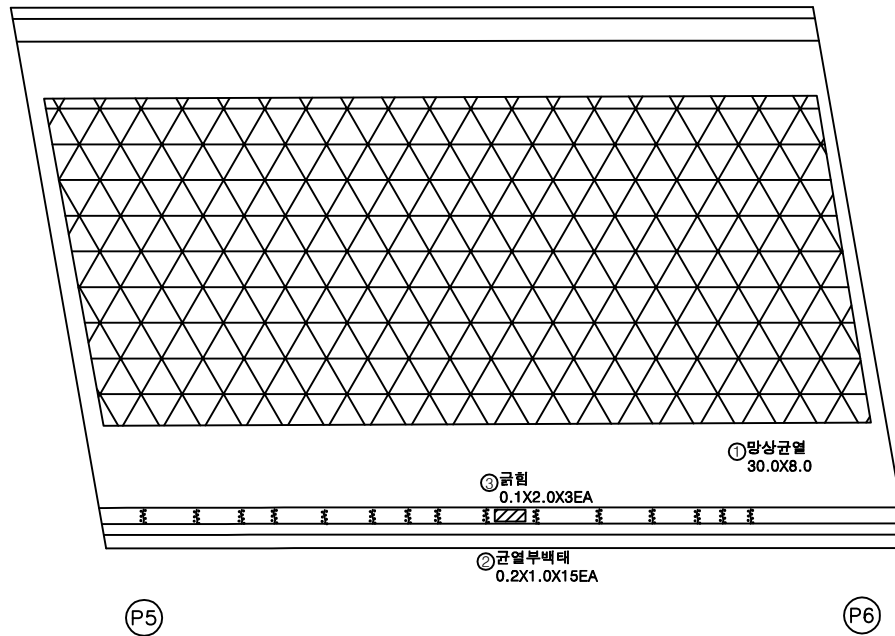
| 번호 | 손상내용 | 손상현황 | | | | | | 비고 |
|---|---|---|---|---|---|---|---|---|
| 1 | 망상균열 | | 30.0 | 8.0 | 240.00 | m <sup>2</sup> | 1 | |
| 2 | 균열부백태 | | 0.2 | 1.0 | 3.00 | m <sup>2</sup> | 15 | |

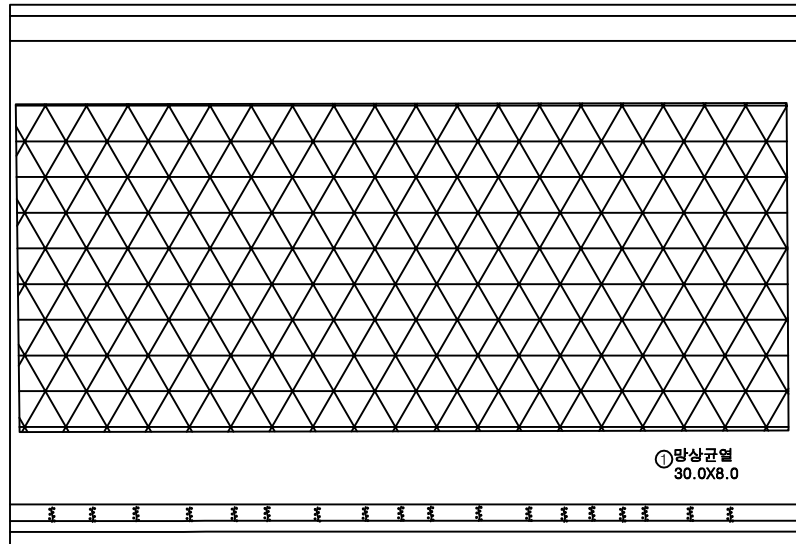
②균열부백태  
0.2X1.0X18EA

| 번호 | 손상내용 | 손상현황 | | | | | | 비고 |
|---|---|---|---|---|---|---|---|---|
| 1 | 망상균열 | | 30.0 | 8.0 | 240.00 | m <sup>2</sup> | 1 | |
| 2 | 균열부백태 | | 0.2 | 1.0 | 3.60 | m <sup>2</sup> | 18 | |

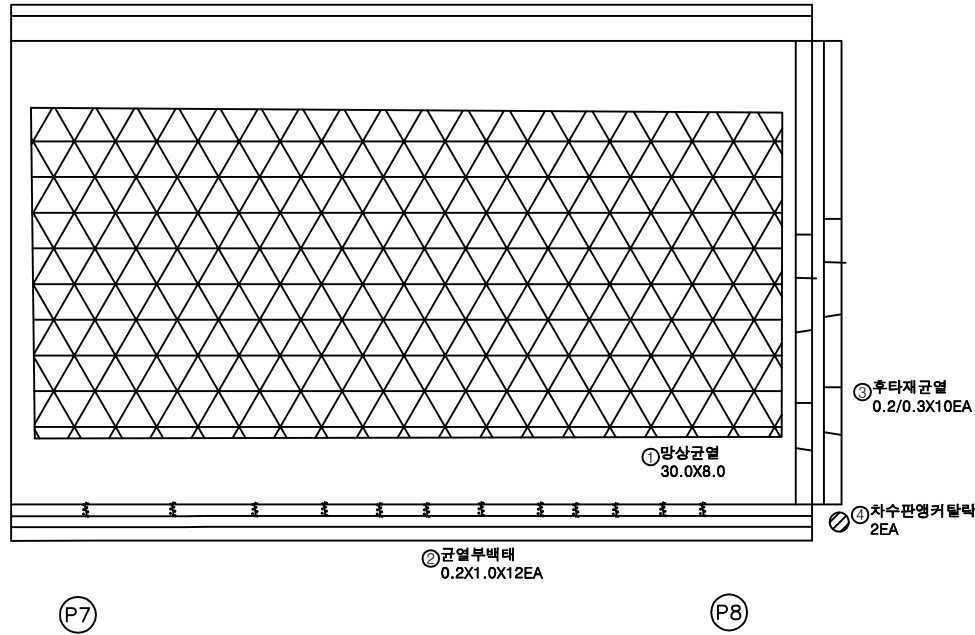
| 번호 | 손상내용 | 손상현황 | | | | | | 비고 |
|---|---|---|---|---|---|---|---|---|
| 1 | 망상균열 | | 30.0 | 8.0 | 240.00 | m <sup>2</sup> | 1 | |
| 2 | 균열부백태 | 0.2 | 1.0 | 2.40 | m <sup>2</sup> | | 12 | |
| 3 | 후타재균열 | 0.2 | 0.3 | | 3.00 | m | 10 | |

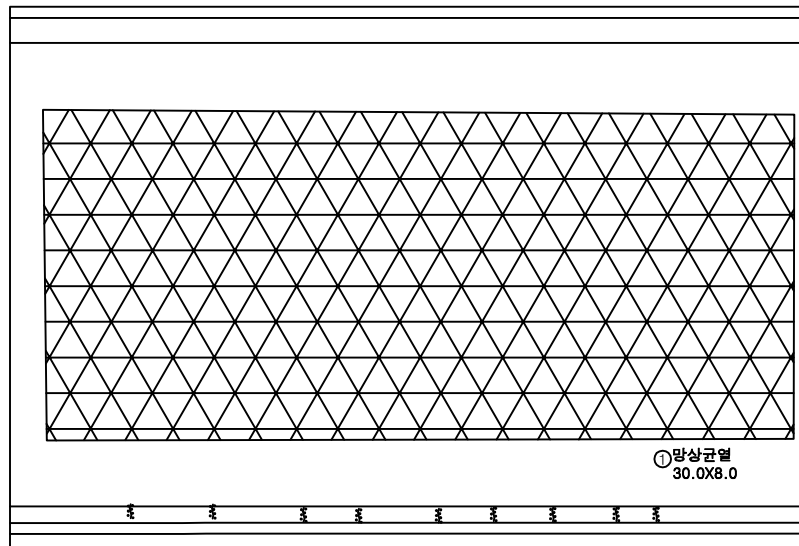
②균열부백태  
0.2X1.0X9EA

| 번호 | 손상내용 | 손상현황 | | | | | | 비고 |
|---|---|---|---|---|---|---|---|---|
| 1 | 망상균열 | | 30.0 | 8.0 | 240.00 | m <sup>2</sup> | 1 | |
| 2 | 균열부백태 | | 0.2 | 1.0 | 1.80 | m <sup>2</sup> | 9 | |

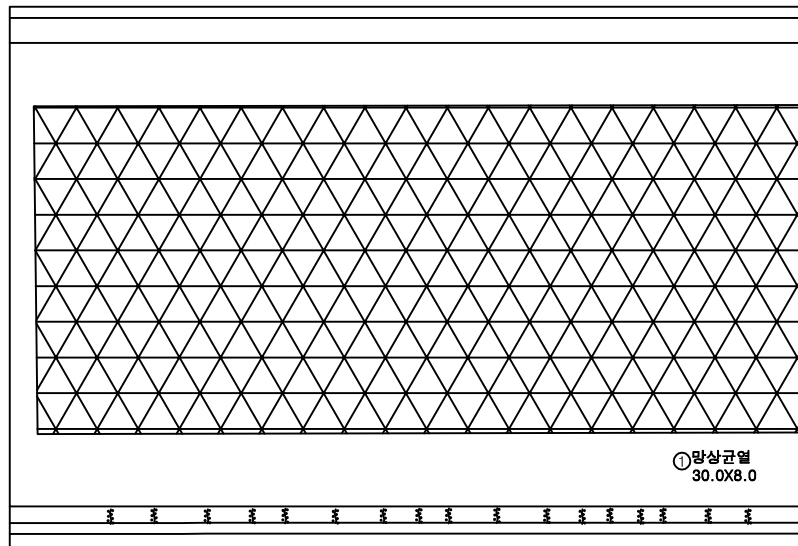
| 번호 | 손상내용 | 손상현황 | | | | | | 비고 |
|---|---|---|---|---|---|---|---|---|
| 1 | 망상균열 | | 30.0 | 8.0 | 240.00 | m <sup>2</sup> | 1 | |
| 2 | 균열부백태 | | 0.2 | 1.0 | 3.40 | m <sup>2</sup> | 17 | |

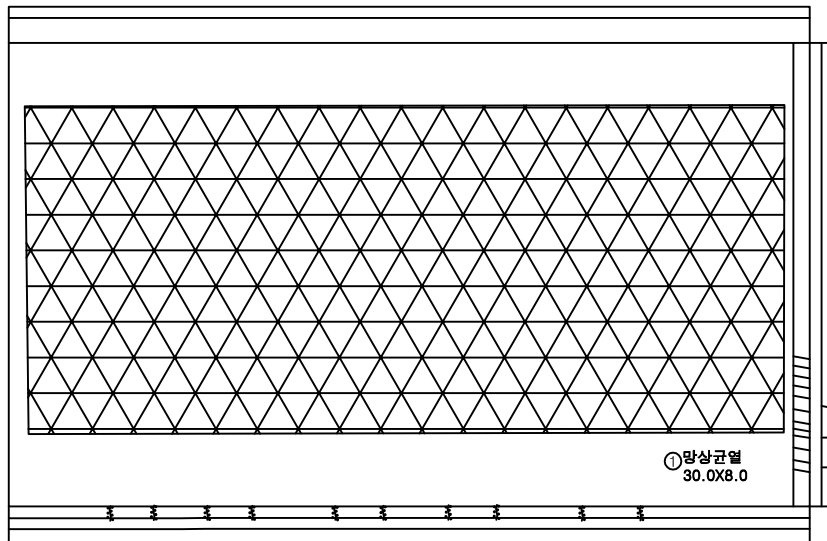
| 번호 | 손상내용 | 손상현황 | | | | | | 비고 |
|---|---|---|---|---|---|---|---|---|
| 1 | 망상균열 | | 30.0 | 8.0 | 240.00 | m <sup>2</sup> | 1 | |
| 2 | 균열부백태 | 0.2 | 1.0 | 2.00 | m <sup>2</sup> | 10 | | |
| 3 | 후타재균열 | 0.2 | 0.3 | | 3.00 | m | 10 | |
