상주영천고속도로 시설물 정기안전점검 용역

# 외 관 조 사 망 도

대성교

2020.06

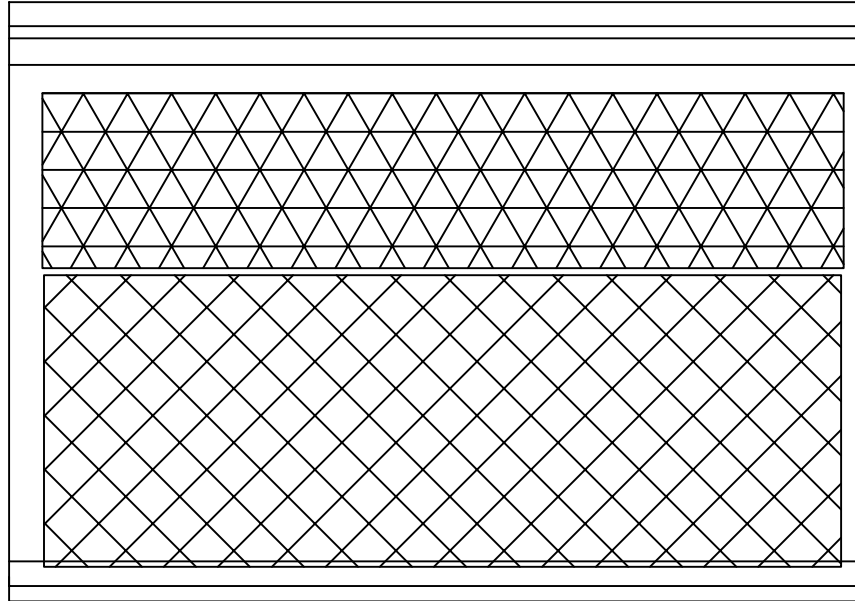
① 망상균열  
30.0X3.0② 재료분리  
30.0X7.0

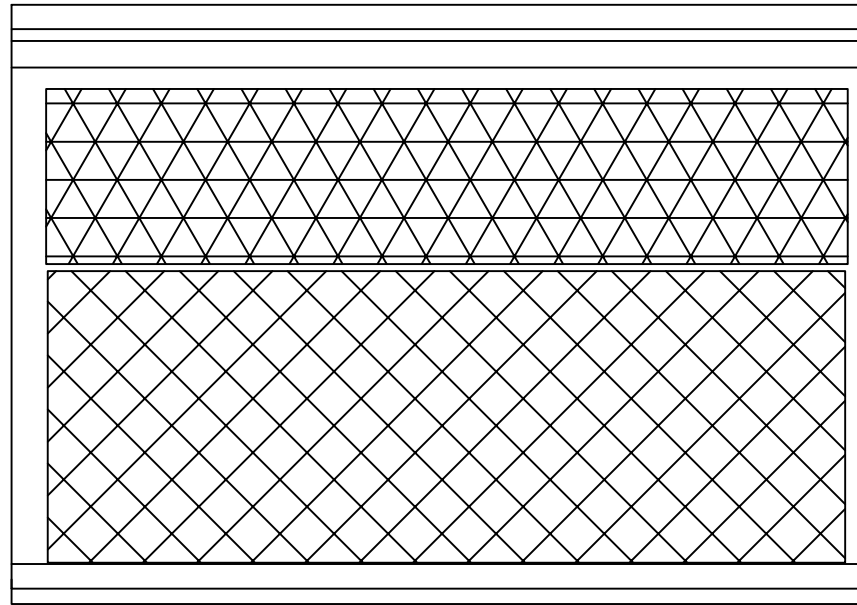
① 망상균열  
30.0X3.0② 재료분리  
30.0X7.0

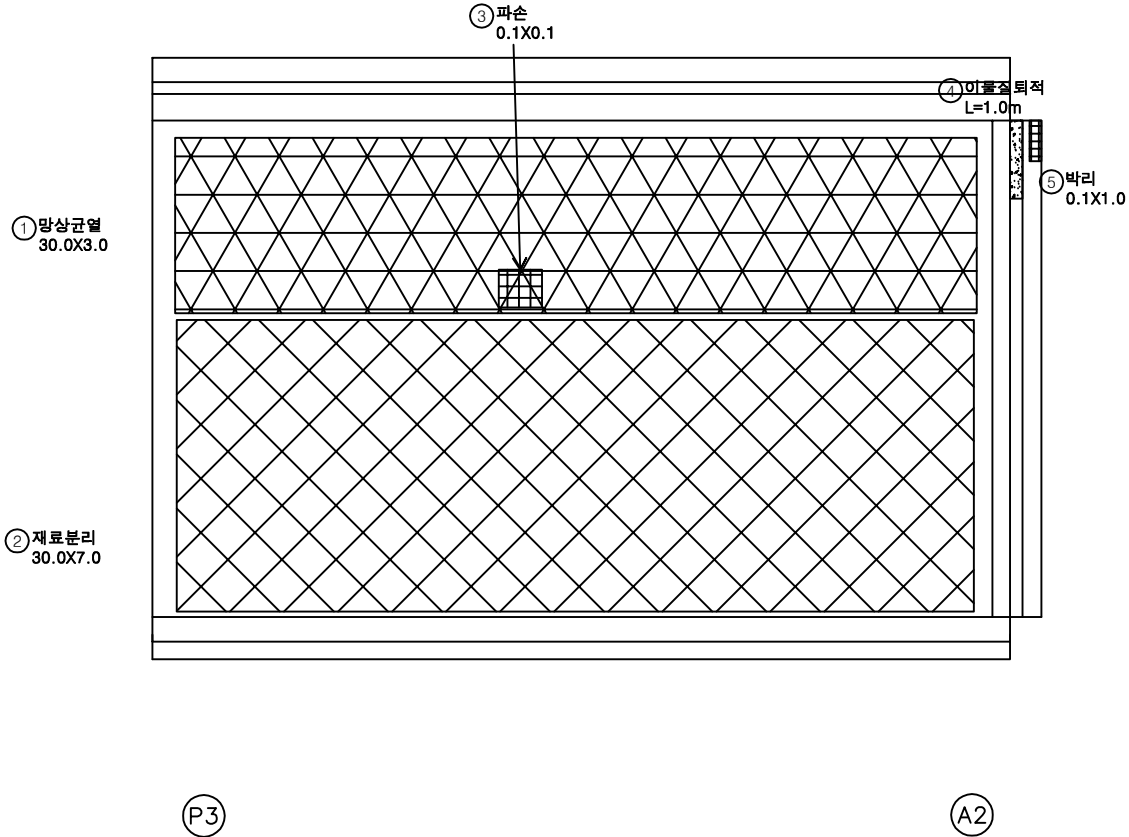
| 번호 | 손상내용 | 손상현황 | | | | | | 비고 |
|---|---|---|---|---|---|---|---|---|
| 1 | 망상균열 | | 30.0 | 3.0 | 90.00 | m <sup>2</sup> | 1 | |
| 2 | 재료분리 | | 30.0 | 7.0 | 210.00 | m <sup>2</sup> | 1 | |
| 3 | 파손 | | 0.1 | 0.1 | 0.01 | m <sup>2</sup> | 1 | |
| 4 | 이물질 퇴적 | | 1.0 | | 1.00 | m | 1 | |
| 5 | 박리 | | 0.1 | 1.0 | 0.10 | m <sup>2</sup> | 1 | |

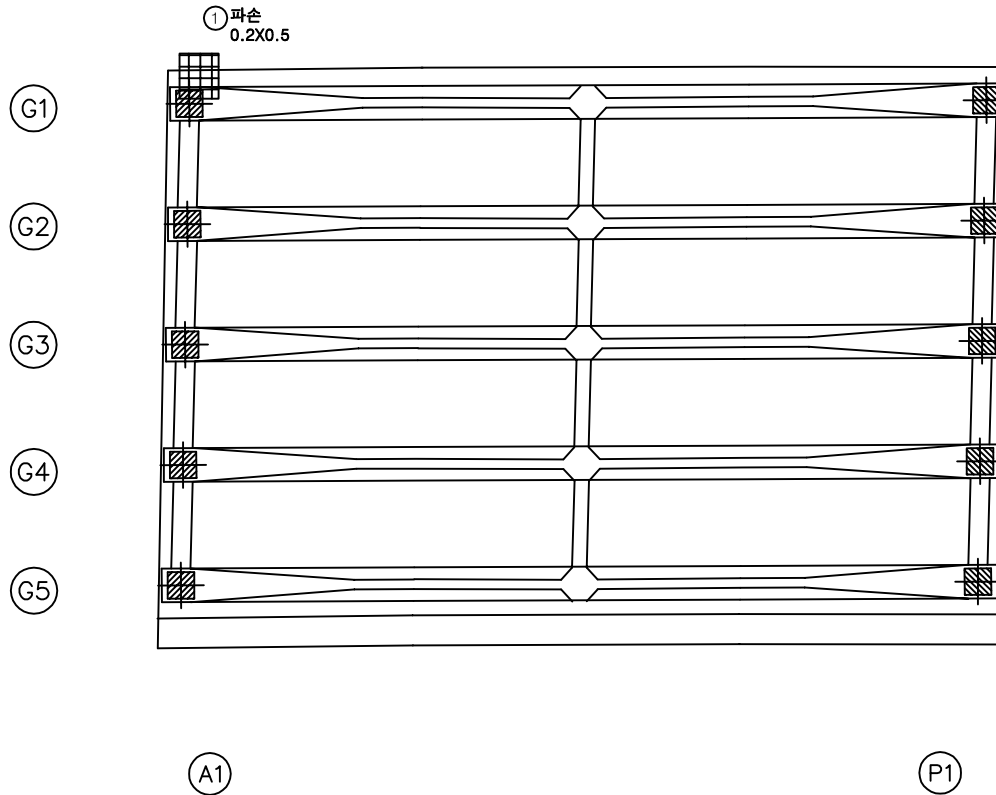
| 번호 | 손상내용 | 손상현황 | | | | | | 비고 |
|---|---|---|---|---|---|---|---|---|
| 1 | 파손 | | 0.2 | 0.5 | 0.10 | m <sup>2</sup> | 1 | |

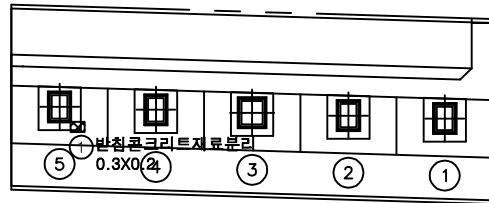
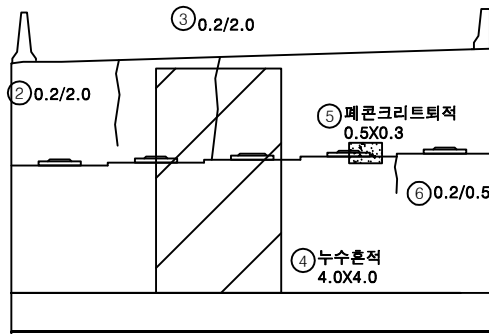
| 번호 | 손상내용 | 손상현황 | | | | | | 비 고 |
|---|---|---|---|---|---|---|---|---|
| 1 | 받침콘크리트재료분리 | | 0.3 | 0.2 | 0.06 | m <sup>2</sup> | 1 | |
| 2 | 균열 | 0.2 | 2.0 | | 2.00 | m | 1 | |
| 3 | 균열 | 0.2 | 2.0 | | 2.00 | m | 1 | |
| 4 | 누수흔적 | | 4.0 | 4.0 | 16.00 | m <sup>2</sup> | 1 | |
| 5 | 폐콘크리트퇴적 | | 0.5 | 0.3 | 0.15 | m <sup>2</sup> | 1 | |
| 6 | 균열 | 0.2 | 0.5 | | 0.50 | m | 1 | |

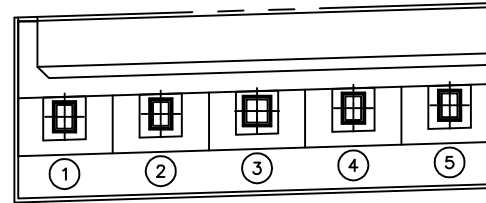
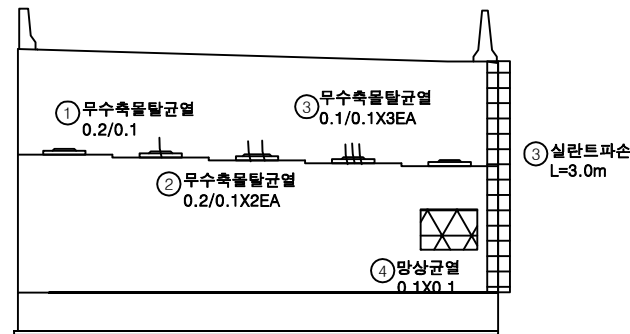
| 번호 | 손상내용 | 손상현황 | | | | | | 비 고 |
|---|---|---|---|---|---|---|---|---|
| 1 | 무수축물탈균열 | 0.2 | 0.1 | | 0.10 | m | 1 | |
| 2 | 무수축물탈균열 | 0.2 | 0.1 | | 0.20 | m | 2 | |
| 3 | 무수축물탈균열 | 0.1 | 0.1 | | 0.30 | m | 3 | |
| 4 | 실란트파손 | | 3.0 | | 3.00 | m | 1 | |
| 5 | 망상균열 | | 1.0 | 1.0 | 1.00 | m <sup>2</sup> | 1 | |

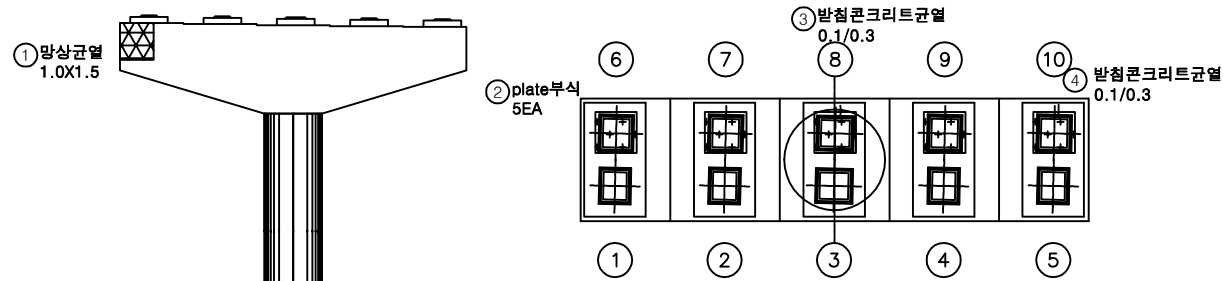
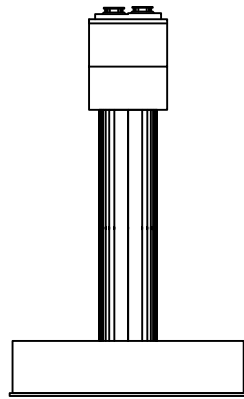
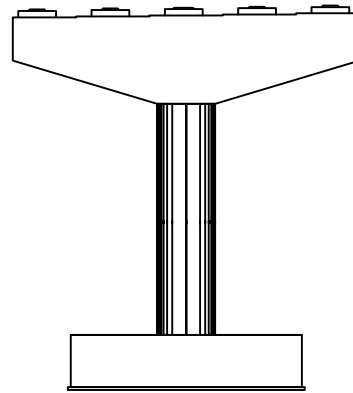
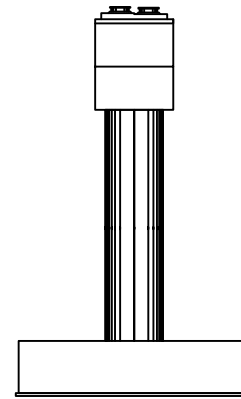
| 번호 | 손상내용 | 손상현황 | | | | | | 비고 |
|---|---|---|---|---|---|---|---|---|
| 1 | 망상균열 | | 1.0 | 1.5 | 1.50 | m | 1 | |
| 2 | 받침콘크리트균열 | 0.1 | 0.3 | | 0.30 | m | 1 | |
| 3 | plate부식 | | | | 5.00 | EA | 5 | |
| 4 | 받침콘크리트균열 | 0.1 | 0.3 | | 0.30 | m | 1 | |

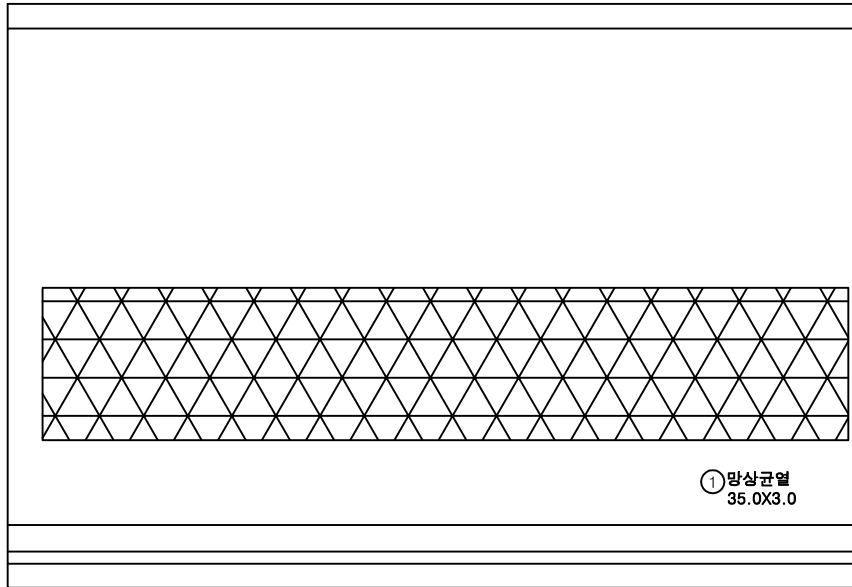
| 번호 | 손상내용 | 손상현황 | | | | | | 비고 |
|---|---|---|---|---|---|---|---|---|
| 1 | 망상균열 | | 35.0 | 3.0 | 105.00 | m <sup>2</sup> | 1 | |

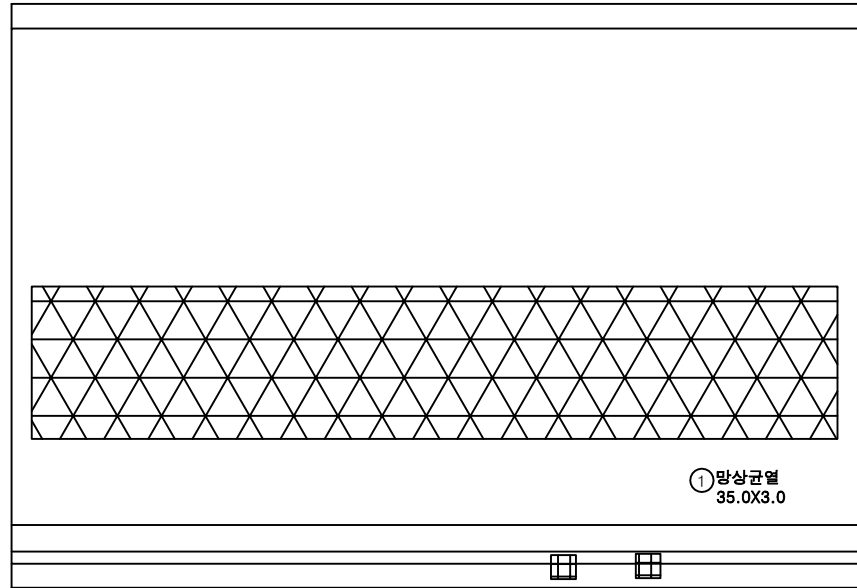
① 망상균열  
35.0X3.0② 파손  
0.1X0.1X2EA

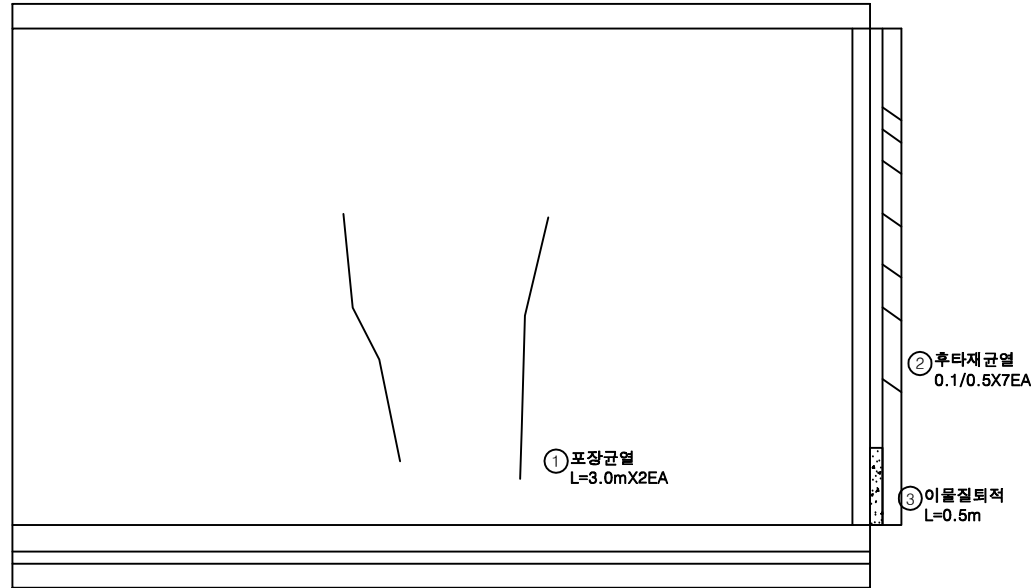
| 번호 | 손상내용 | 손상현황 | | | | | | 비고 |
|---|---|---|---|---|---|---|---|---|
| 1 | 포장균열 | | 3.0 | | 6.00 | m | 2 | |
| 2 | 후타재균열 | 0.1 | 0.5 | | 3.50 | m | 7 | |

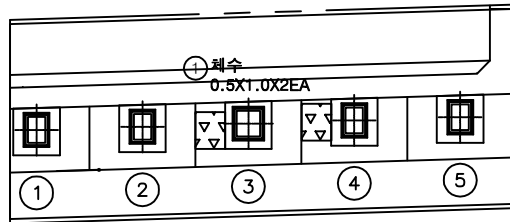
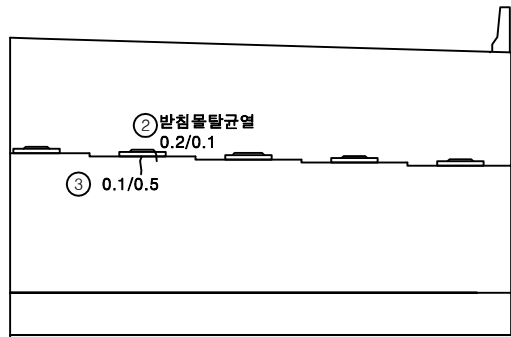
| 번호 | 손상내용 | 손상현황 | | | | | | 비고 |
|---|---|---|---|---|---|---|---|---|
| 2 | 받침물탈균열 | 0.2 | 0.1 | | 0.10 | m | 1 | |
| 3 | 균열 | 0.1 | 0.5 | | 0.50 | m | 1 | |
