상주영천고속도로 시설물 정기안전점검 용역

# 외 관 조 사 망 도

내포교

2020.06

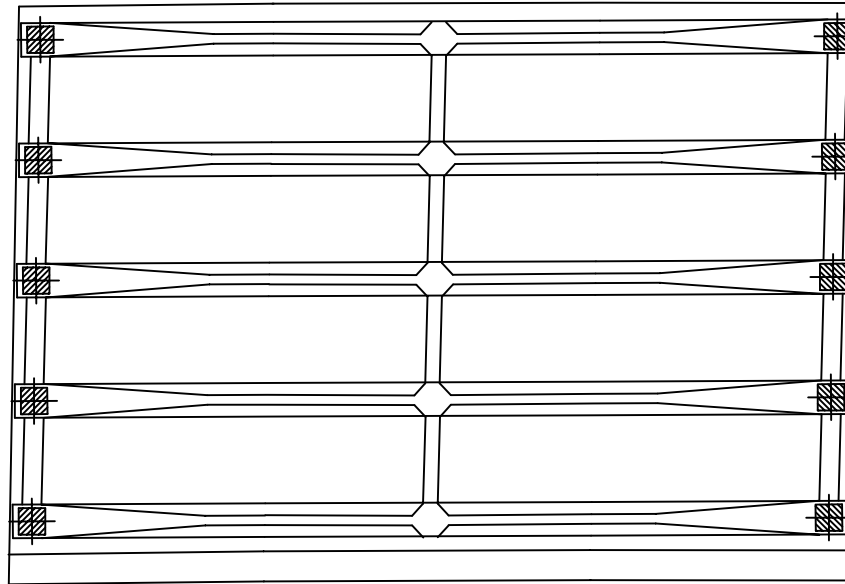
ID : 내포교 바닥판하면, 거더 S1 (상주방향)

| 번호 | 손상내용 | 손상현황 | | | | | | 비고 |
|---|---|---|---|---|---|---|---|---|
| 1 | 후타재균열 | 0.1 | 0.3 | | 1.20 | m | 4 | |

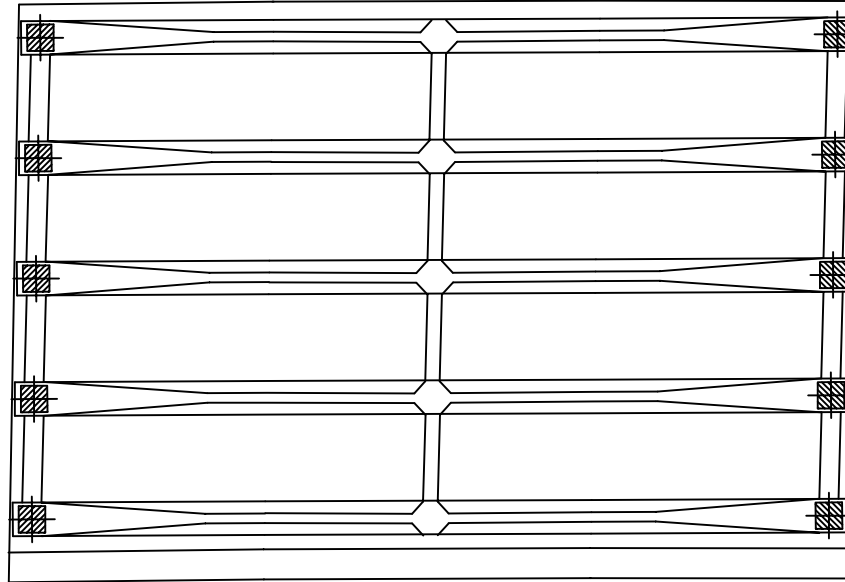
ID : 내포교 바닥판하면, 거더 S3 (상주방향)

| 번호 | 손상내용 | 손상현황 | | | | | | 비고 |
|---|---|---|---|---|---|---|---|---|
| 1 | 가로보박리 | | 0.2 | 0.2 | 0.04 | m <sup>2</sup> | 1 | |
| 2 | 가로보박리 | | 0.2 | 0.6 | 0.12 | m <sup>2</sup> | 1 | |

① 가로보박리  
0.2X0.2② 가로보박리  
0.2X0.6

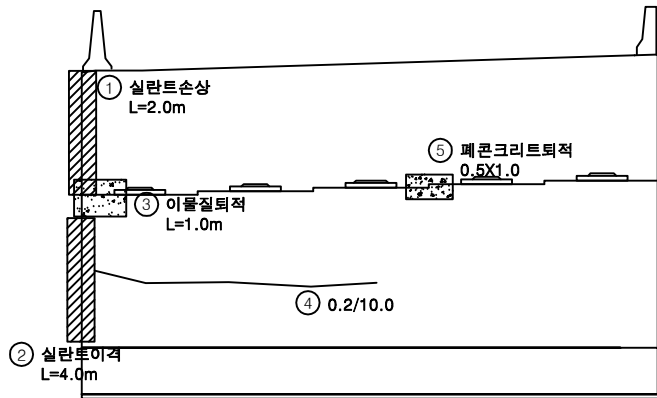
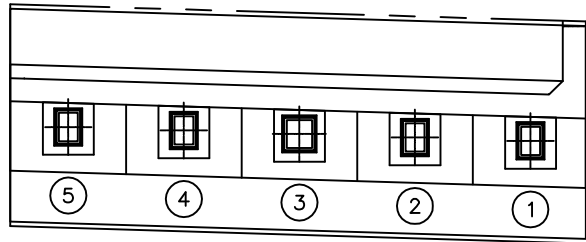
| 번호 | 손상내용 | 손상현황 | | | | | | 비 고 |
|---|---|---|---|---|---|---|---|---|
| 1 | 실란트손상 | | 2.0 | | 2.00 | m | 1 | |
| 2 | 실란트이격 | | 4.0 | | 4.00 | m | 1 | |
| 3 | 이물질퇴적 | | 1.0 | | 1.00 | m | 1 | |
| 4 | 균열 | 0.2 | 10.0 | | 10.00 | m | 1 | |
| 5 | 폐콘크리트퇴적 | | 0.5 | 1.0 | 0.50 | m <sup>2</sup> | 1 | |

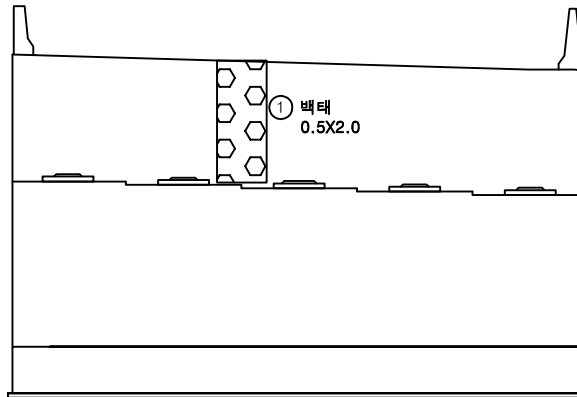
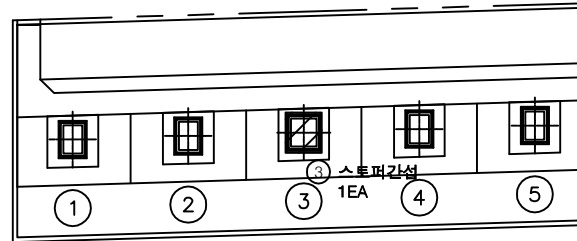
| 번호 | 손상내용 | 손상현황 | | | | | | 비고 |
|---|---|---|---|---|---|---|---|---|
| 1 | 백태 | | 0.5 | 2.0 | 1.00 | m <sup>2</sup> | 1 | |
| 2 | 법면보호블럭침하 | | 1.0 | 2.0 | 2.00 | m <sup>2</sup> | 1 | |
| 3 | 스토퍼간섭 | | | | 1.00 | EA | 1 | 손상감소 |

② 법면 보호블럭침하  
1.0X2.0KEY  
PLAN

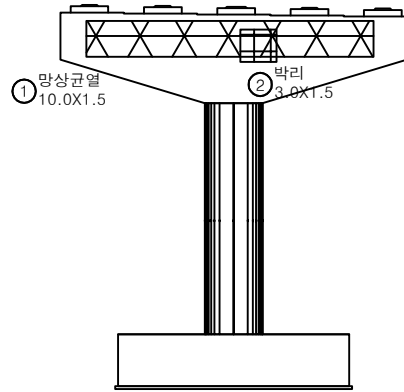
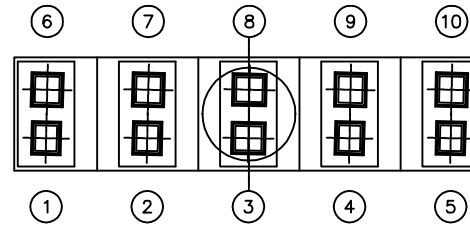
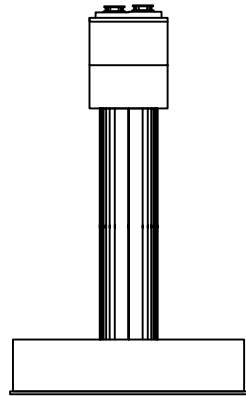
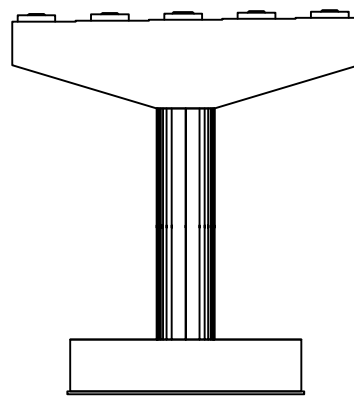
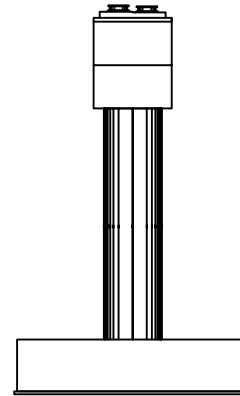
| 번호 | 손상내용 | 손상현황 | | | | | | 비 고 |
|---|---|---|---|---|---|---|---|---|
| 1 | 망상균열 | | 10.0 | 1.5 | 15.00 | m <sup>2</sup> | 1 | |

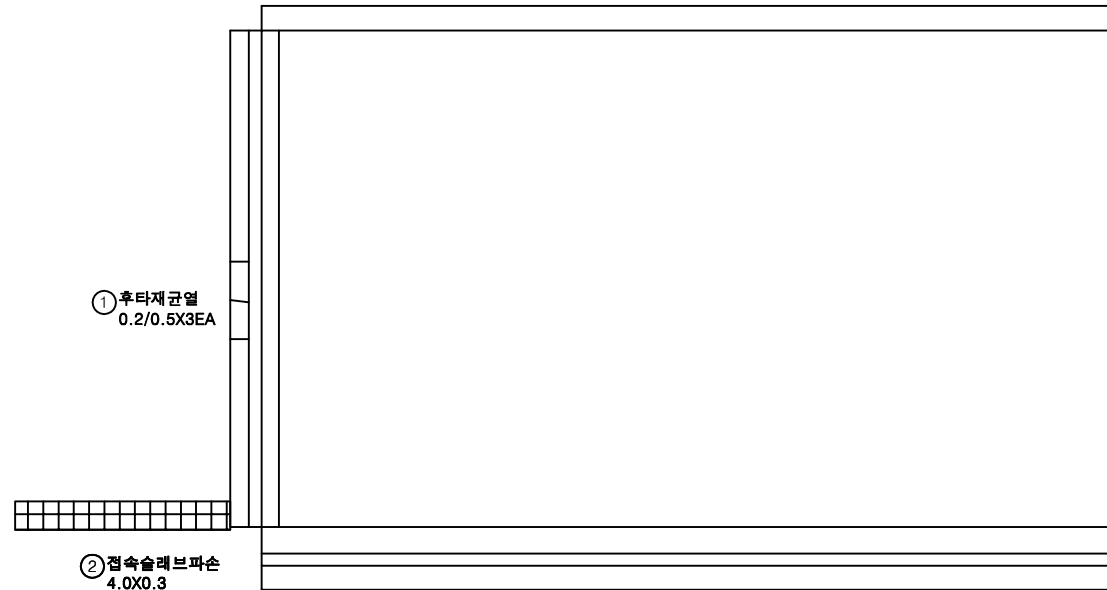
| 번호 | 손상내용 | 손상현황 | | | | | | 비고 |
|---|---|---|---|---|---|---|---|---|
| 1 | 후타재균열 | 0.2 | 0.5 | | 1.50 | m | 3 | |

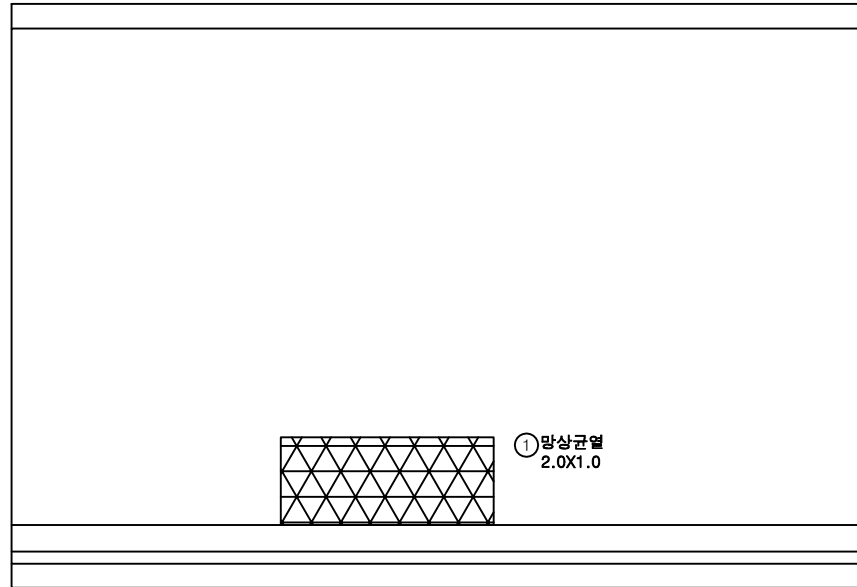
| 번호 | 손상내용 | 손상현황 | | | | | | 비고 |
|---|---|---|---|---|---|---|---|---|
| 1 | 망상균열 | | 2.0 | 1.0 | 2.00 | m <sup>2</sup> | 1 | |

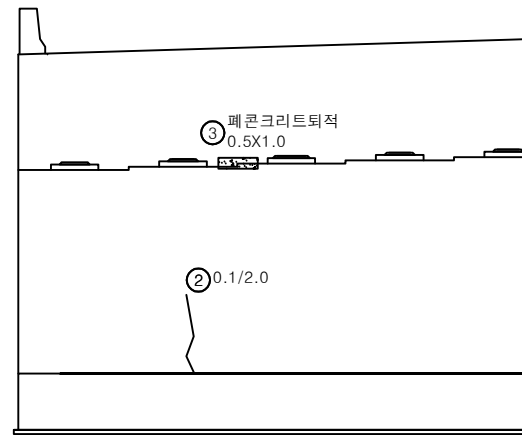
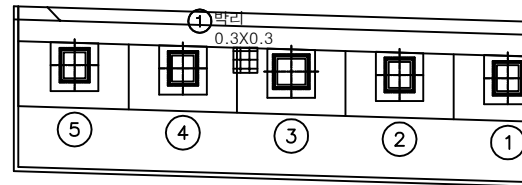
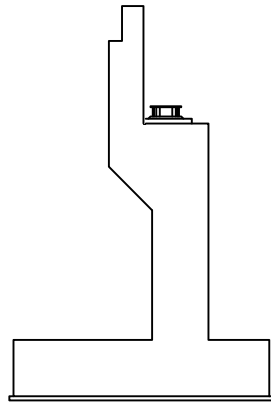
| 번호 | 손상내용 | 손상현황 | | | | | | 비고 |
|---|---|---|---|---|---|---|---|---|
| 2 | 균열 | 0.1 | 2.0 | | 2.00 | m | 1 | |

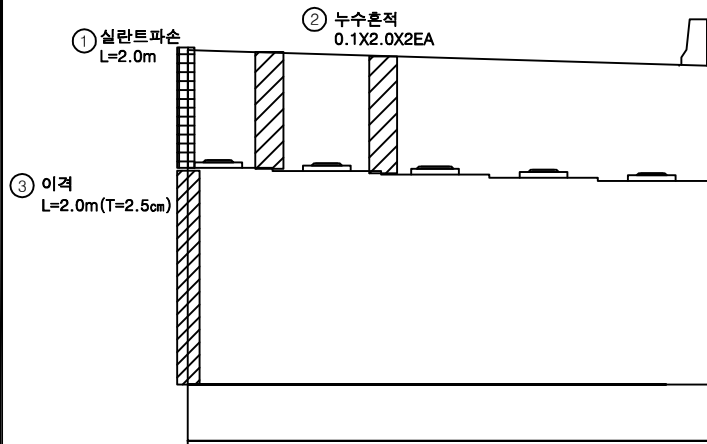
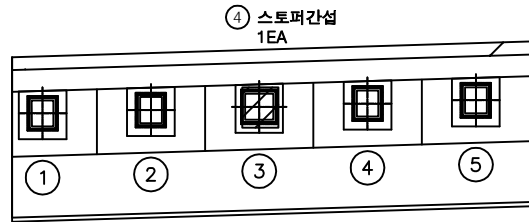
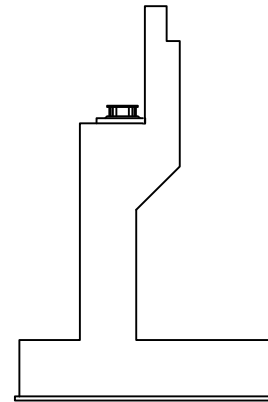
| 번호 | 손상내용 | 손상현황 | | | | | | 비고 |
|---|---|---|---|---|---|---|---|---|
| 2 | 누수흔적 | | 0.1 | 0.2 | 0.04 | m² | 2 | |
| 4 | 스토퍼간섭 | | | | 1.00 | EA | 1 | 손상감소 |
