상주영천고속도로 시설물 정기안전점검 용역

# 외 관 조 사 망 도

반정교

2020.06

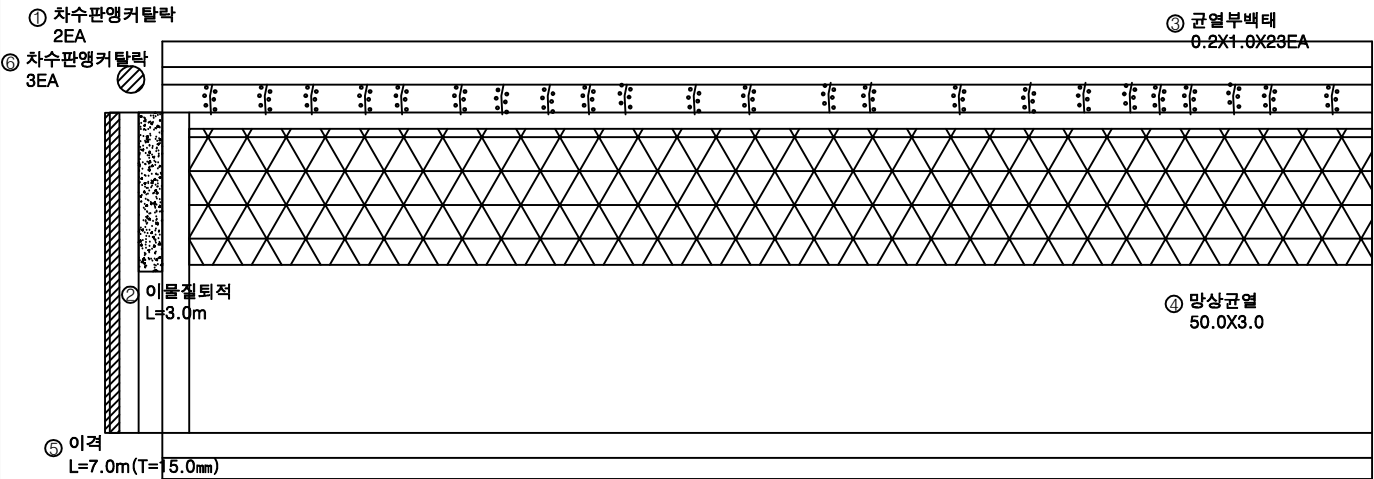
| 번호 | 손상내용 | 손상현황 | | | | | | 비고 |
|---|---|---|---|---|---|---|---|---|
| 1 | 차수판앵커탈락 | | | | 2.00 | EA | 2 | |
| 2 | 이물질퇴적 | | 3.0 | | 3.00 | m | 1 | |
| 3 | 균열부백태 | | 0.2 | 1.0 | 4.60 | m' | 23 | |
| 4 | 망상균열 | | 50.0 | 3.0 | 150.00 | m' | 1 | |
| 5 | 이격 | | 7.0 | | 7.00 | m | 1 | (T=15mm) |
| 6 | 차수판앵커탈락 | | | | 3.00 | EA | 3 | 신규 |

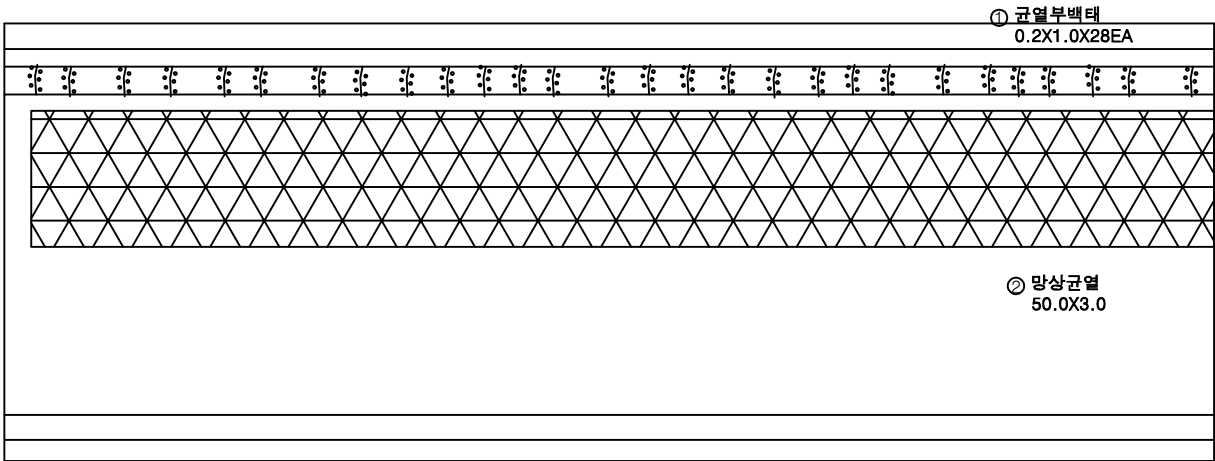
| 번호 | 손상내용 | 손상현황 | | | | | | 비 고 |
|---|---|---|---|---|---|---|---|---|
| 1 | 균열부백태 | | 0.2 | 1.0 | 5.60 | m <sup>2</sup> | 28 | |
| 2 | 망상균열 | | 50.0 | 3.0 | 150.00 | m <sup>2</sup> | 1 | |

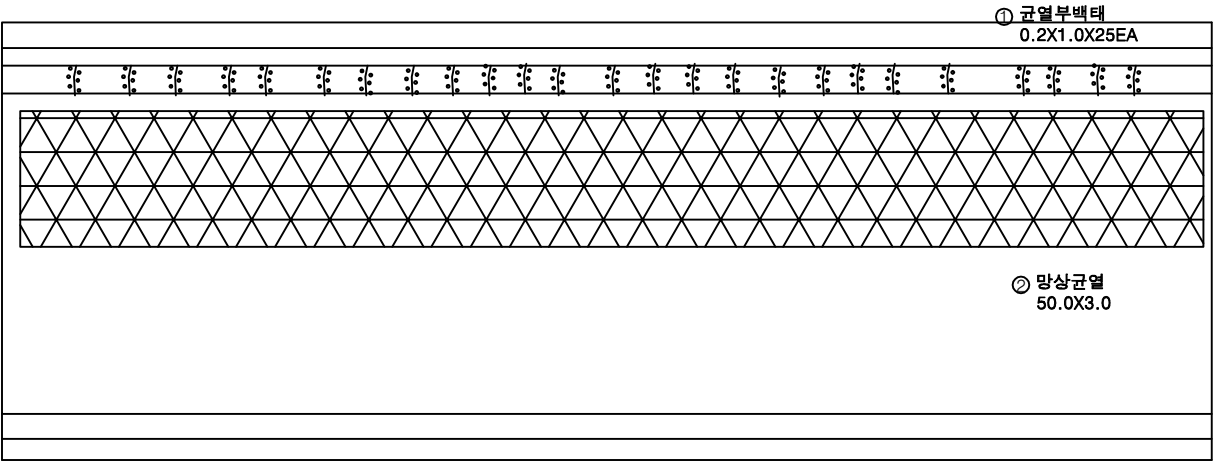
| 번호 | 손상내용 | 손상현황 | | | | | | 비 고 |
|---|---|---|---|---|---|---|---|---|
| 1 | 균열부백태 | | 0.2 | 1.0 | 5.00 | m <sup>2</sup> | 25 | |
| 2 | 망상균열 | | 50.0 | 3.0 | 150.00 | m <sup>2</sup> | 1 | |

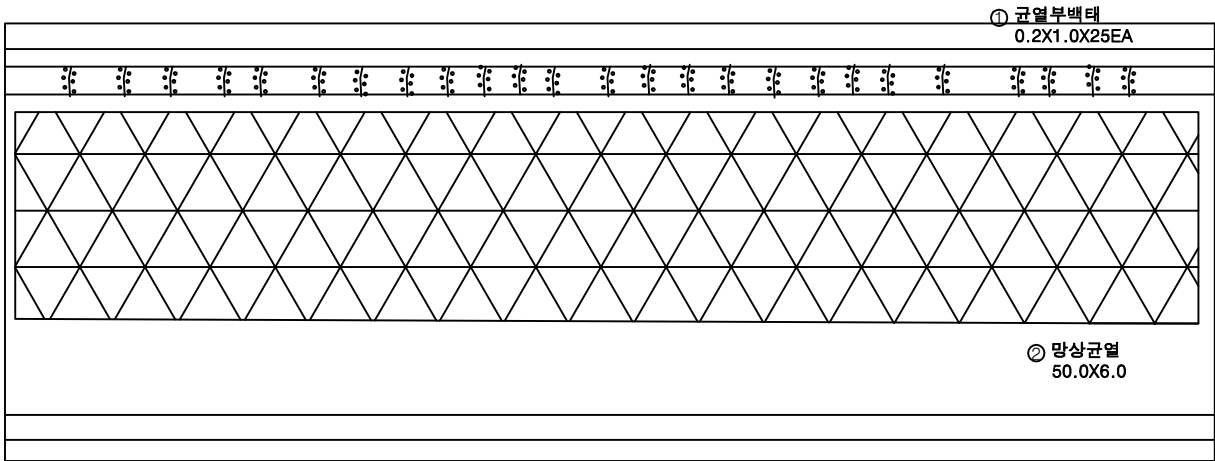
| 번호 | 손상내용 | 손상현황 | | | | | | 비 고 |
|---|---|---|---|---|---|---|---|---|
| 1 | 균열부백태 | | 0.2 | 1.0 | 5.00 | m <sup>2</sup> | 25 | |
| 2 | 망상균열 | | 50.0 | 6.0 | 300.00 | m <sup>2</sup> | 1 | |

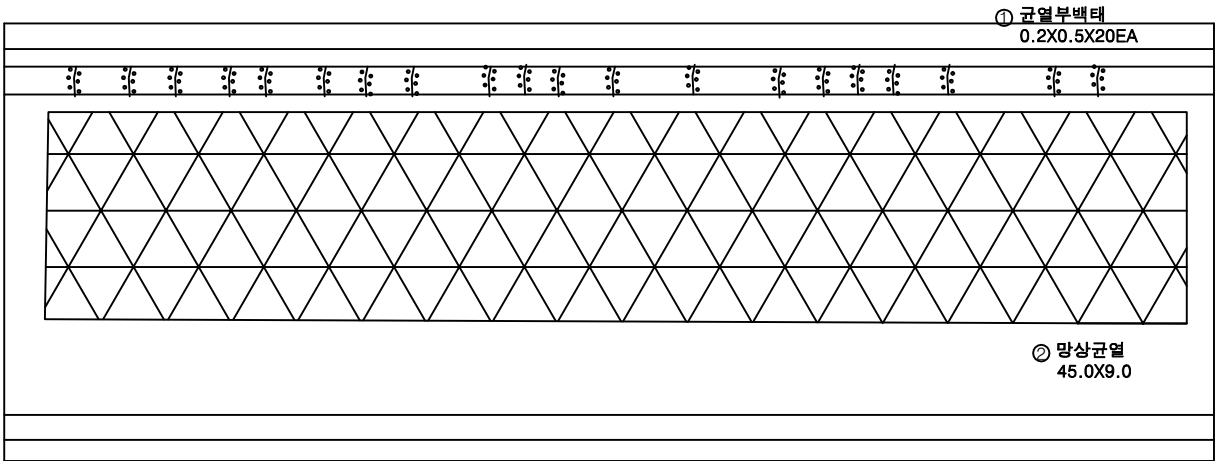
| 번호 | 손상내용 | 손상현황 | | | | | | 비 고 |
|---|---|---|---|---|---|---|---|---|
| 1 | 균열부백태 | | 0.2 | 0.5 | 2.00 | m <sup>2</sup> | 20 | |
| 2 | 망상균열 | | 45.0 | 9.0 | 405.00 | m <sup>2</sup> | 1 | |

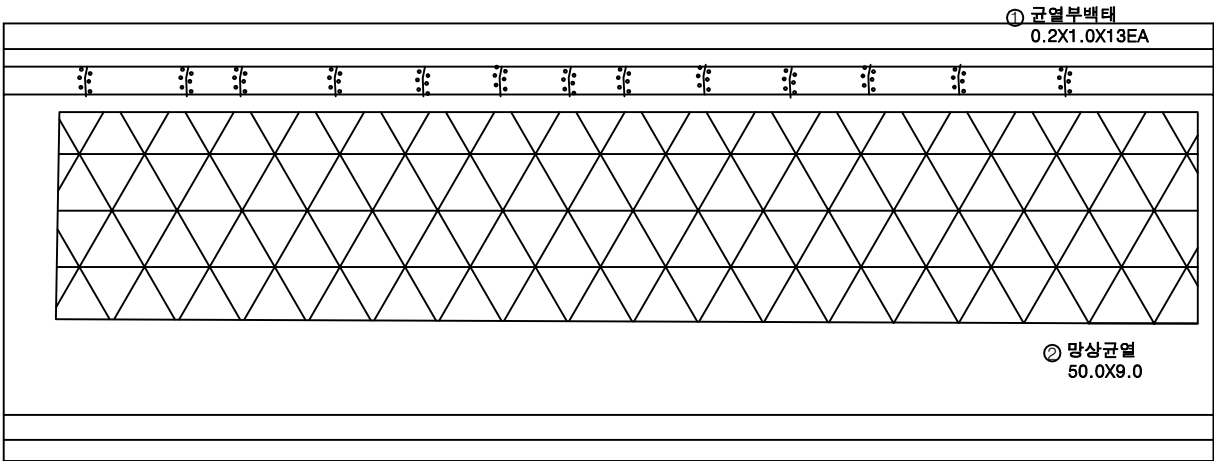
| 번호 | 손상내용 | 손상현황 | | | | | | 비고 |
|---|---|---|---|---|---|---|---|---|
| 1 | 균열부백태 | | 0.2 | 1.0 | 2.60 | m <sup>2</sup> | 13 | |
| 2 | 망상균열 | | 50.0 | 9.0 | 450.00 | m <sup>2</sup> | 1 | |

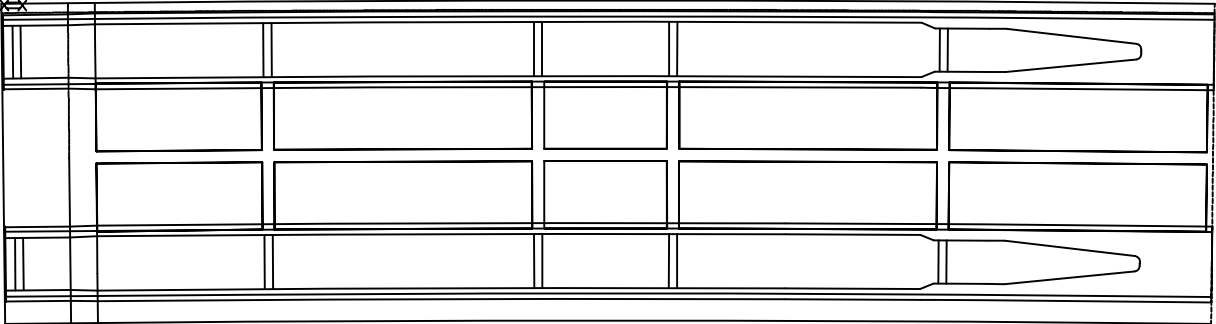
① 철근노출  
2EA

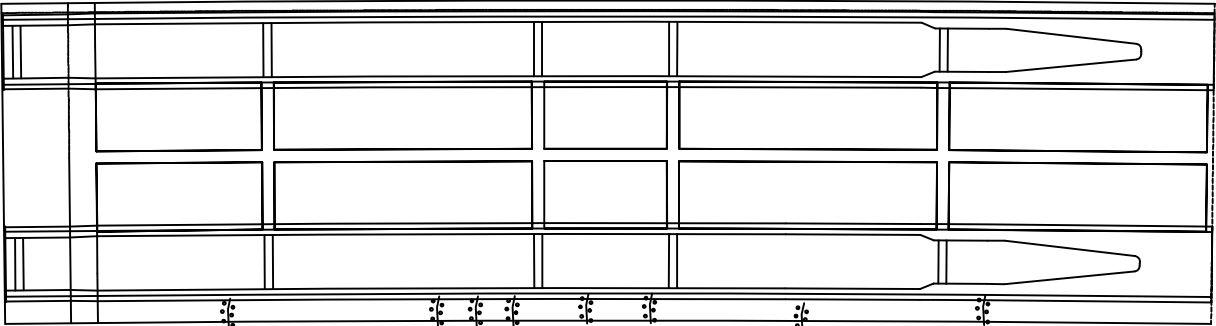
① 균열부백태  
0.1X0.5X8EA

| 번호 | 손상내용 | 손상현황 | | | | | | 비고 |
|---|---|---|---|---|---|---|---|---|
| 1 | 균열부백태 | | 0.1 | 0.5 | 0.40 | m <sup>2</sup> | 8 | |

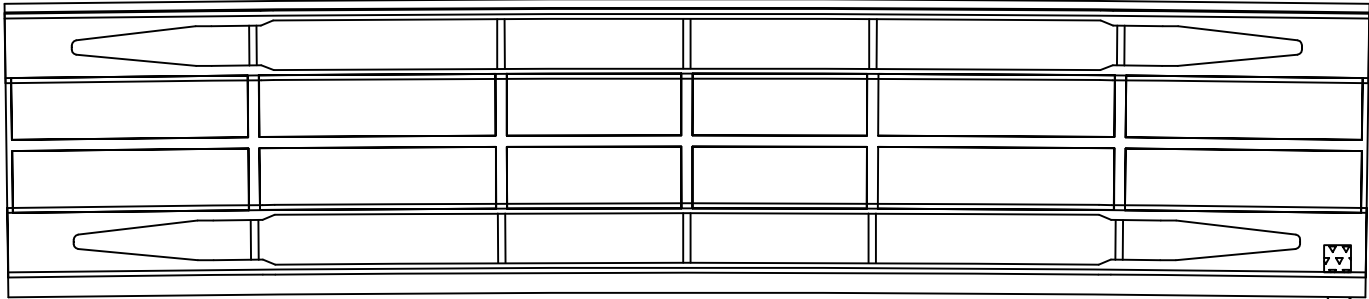
| 번호 | 손상내용 | 손상현황 | | | | | | 비고 |
|---|---|---|---|---|---|---|---|---|
| 1 | 누수 | | | | 1.00 | EA | 1 | 신규 |

① 누수  
1EA

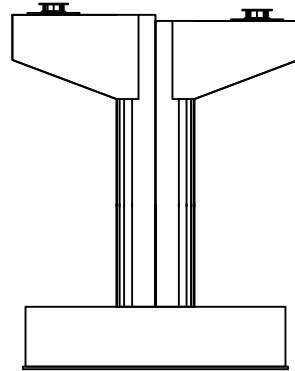
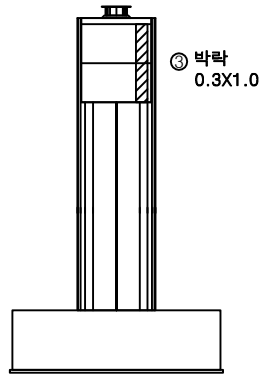
정 면① 무수축물탈균열  
0.1/0.2X12EA

평면도② 무수축물탈균열  
0.1/0.2X10EA

좌측면③ 박락  
0.3X1.0
