상주영천고속도로 시설물 정기안전점검 용역

# 외 관 조 사 망 도

영천 JCT R-A교

2020.06

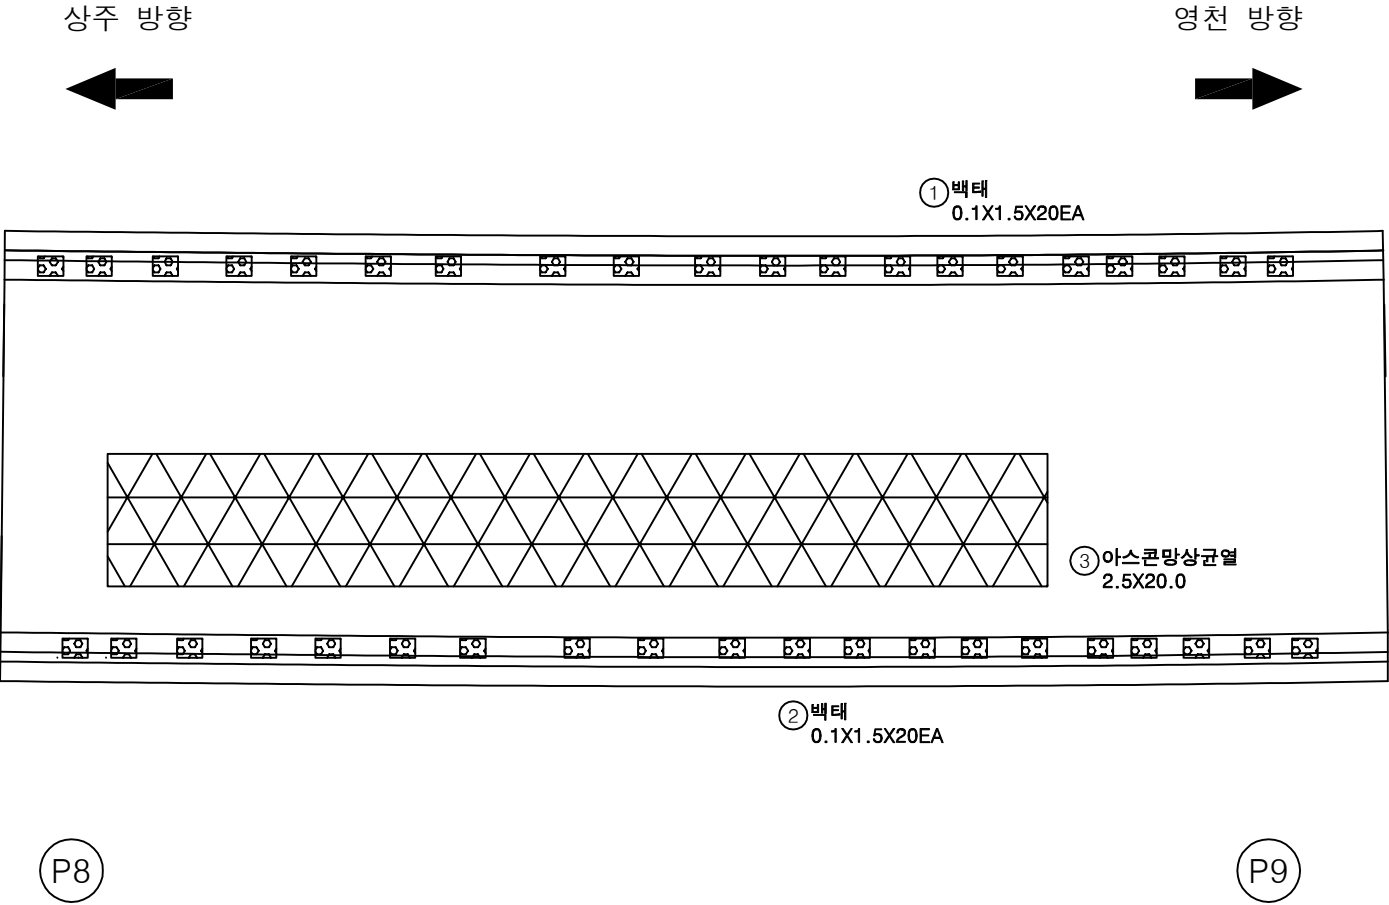
02

| 번호 | 손상내용 | 손상현황 | | | | | | 비고 |
|---|---|---|---|---|---|---|---|---|
| 1 | 백태 | | 0.1 | 1.5 | 3.00 | m <sup>2</sup> | 20 | |
| 2 | 백태 | | 0.1 | 1.5 | 3.00 | m <sup>2</sup> | 20 | |
| 3 | 아스콘망상균열 | | 20.0 | 2.5 | 50.00 | m <sup>2</sup> | 1 | 신규 |

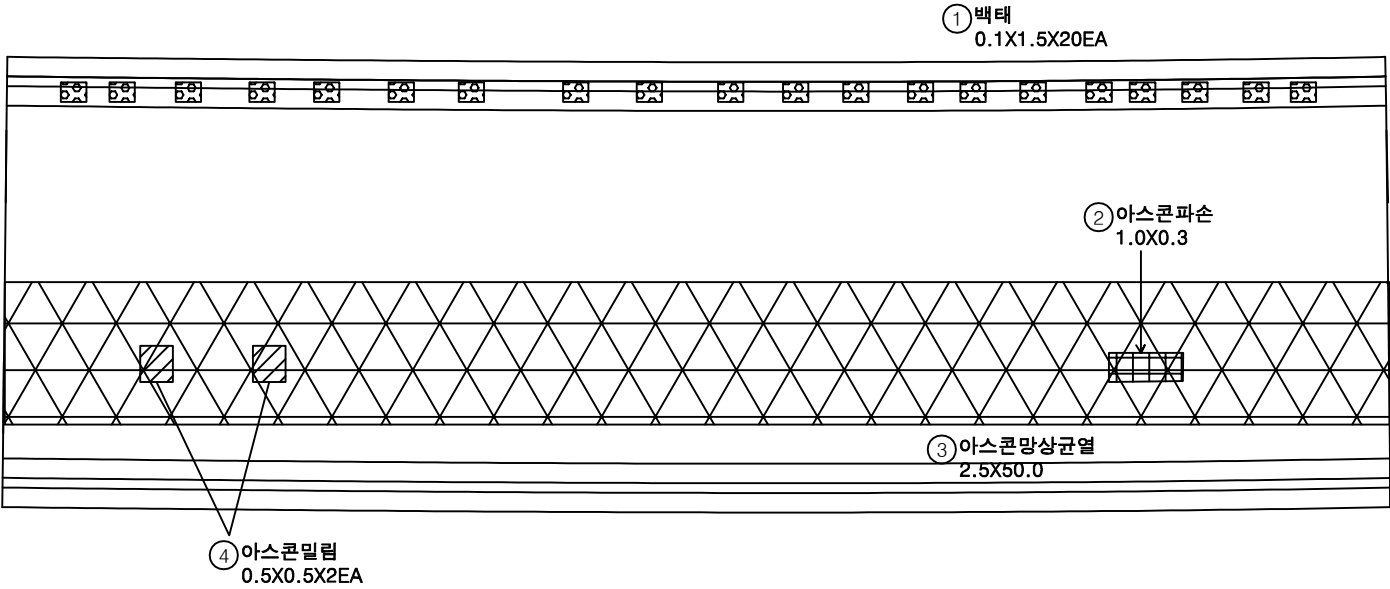
03

| 번호 | 손상내용 | 손상현황 | | | | | | 비고 |
|---|---|---|---|---|---|---|---|---|
| 1 | 백태 | | 0.1 | 1.5 | 3.00 | m <sup>2</sup> | 20 | |
| 2 | 아스콘파손 | | 1.0 | 0.3 | 0.30 | m <sup>2</sup> | 1 | |
| 3 | 아스콘망상균열 | | 50.0 | 2.5 | 125.00 | m <sup>2</sup> | 1 | 신규 |
| 4 | 아스콘밀림 | | 0.5 | 0.5 | 0.50 | m <sup>2</sup> | 2 | 신규 |

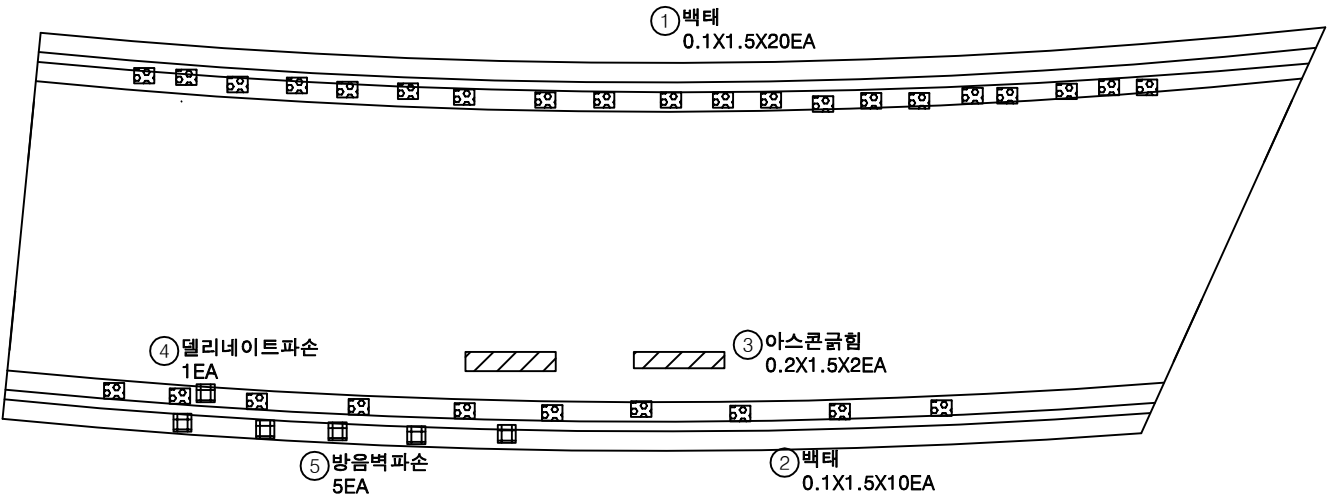
| 도면번호 | 05 |

| 번호 | 손상내용 | 손상현황 | | | | | | 비고 |
|---|---|---|---|---|---|---|---|---|
| 1 | 백태 | | 0.1 | 1.5 | 3.00 | m <sup>2</sup> | 20 | |
| 2 | 아스콘파손 | | 1.0 | 0.1 | 0.10 | m <sup>2</sup> | 1 | |
| 3 | 아스콘균열 | | 0.2 | 1.5 | 0.60 | m <sup>2</sup> | 2 | 신규 |
| 4 | 델리네이트파손 | | | | 1.00 | EA | 1 | 신규 |
| 5 | 방음벽파손 | | | | 5.00 | EA | 5 | 신규 |

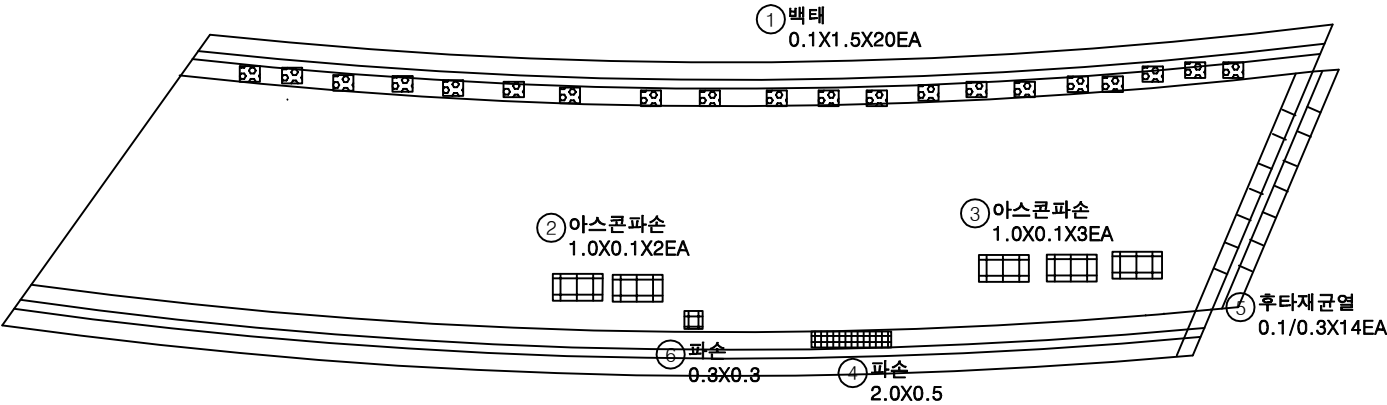
도면번호 06

| 번호 | 손상내용 | 손상현황 | | | | | | 비고 |
|---|---|---|---|---|---|---|---|---|
| 1 | 백태 | | 0.1 | 1.5 | 3.00 | m <sup>2</sup> | 20 | |
| 2 | 아스콘파손 | | 1.0 | 0.1 | 0.20 | m <sup>2</sup> | 2 | |
| 3 | 아스콘파손 | | 1.0 | 0.1 | 0.30 | m <sup>2</sup> | 3 | |
| 4 | 파손 | | 2.0 | 0.5 | 1.00 | m <sup>2</sup> | 1 | |
| 5 | 후타재균열 | 0.1 | 0.3 | | 4.20 | m <sup>2</sup> | 14 | |
| 6 | 파손 | | 0.3 | 0.3 | 0.09 | m <sup>2</sup> | 1 | 신규 |
