상주영천고속도로 시설물 정기안전점검 용역

# 외 관 조 사 망 도

영천 JCT R-B교

2020.06

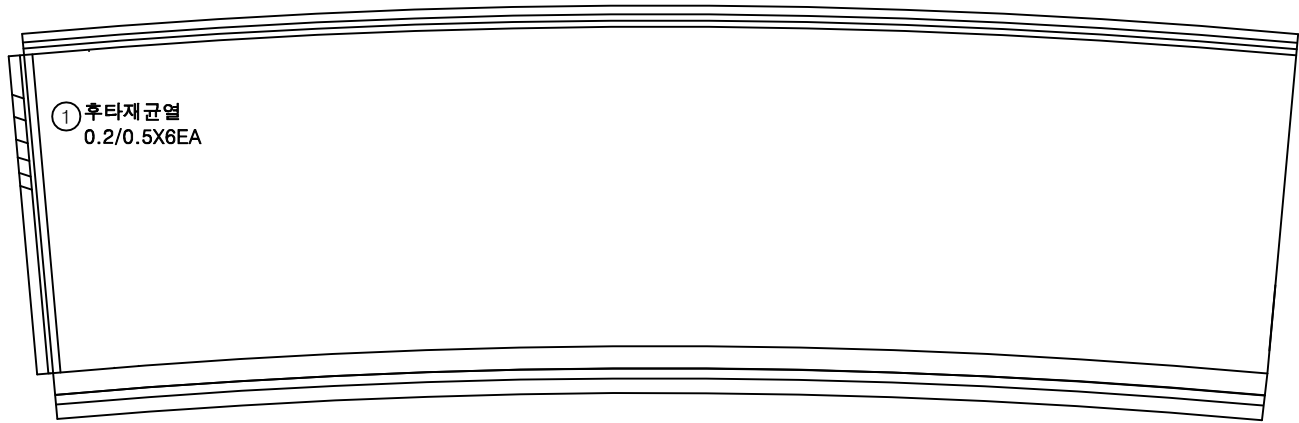
도면번호 01

| 번호 | 손상내용 | 손상현황 | | | | | | 비고 |
|---|---|---|---|---|---|---|---|---|
| 1 | 후타재균열 | 0.2 | 0.5 | | 3.00 | m | 6 | |

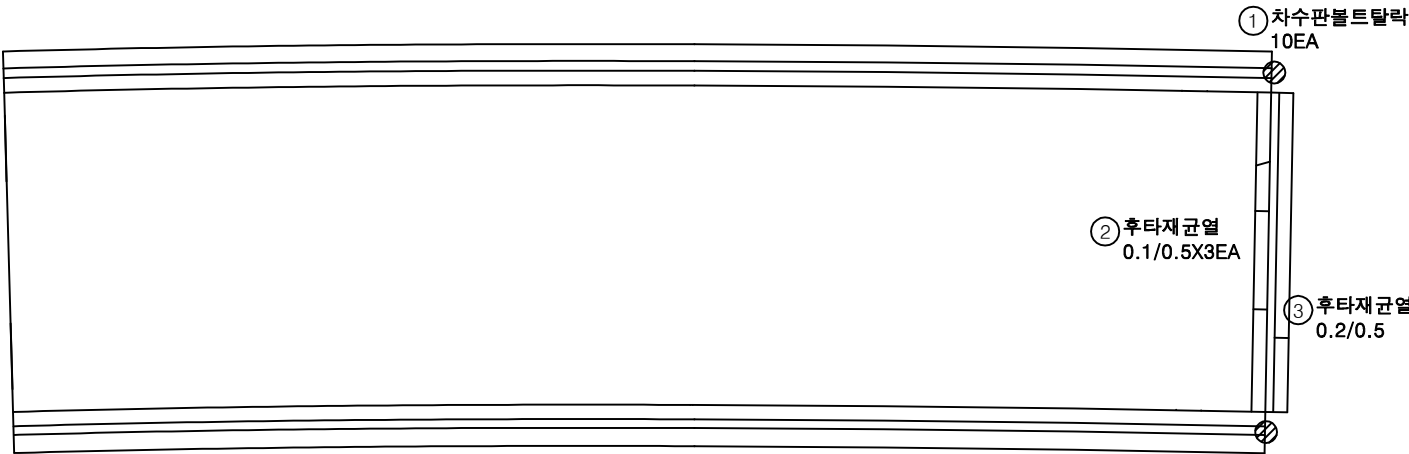
| 번호 | 손상내용 | 손상현황 | | | | | | 비고 |
|---|---|---|---|---|---|---|---|---|
| 1 | 차수판볼트탈락 | | | | 10.00 | EA | 10 | |
| 2 | 후타재균열 | 0.1 | 0.5 | | 1.50 | m | 3 | |
| 3 | 후타재균열 | 0.2 | 0.5 | | 0.50 | m | 1 | |
| 4 | 차수판볼트탈락 | | | | 5.00 | EA | 5 | |

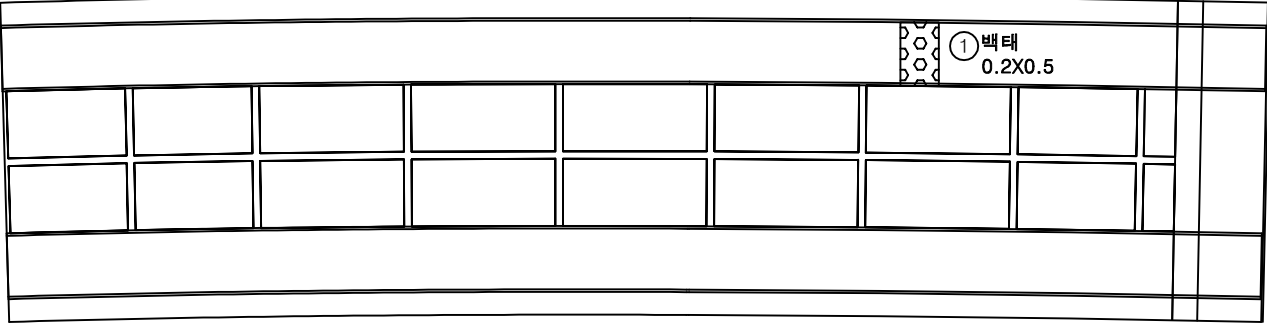
| 번호 | 손상내용 | 손상현황 | | | | | | 비 고 |
|---|---|---|---|---|---|---|---|---|
| 1 | 백태 | | 0.2 | 0.5 | 0.10 | m <sup>2</sup> | 1 | |

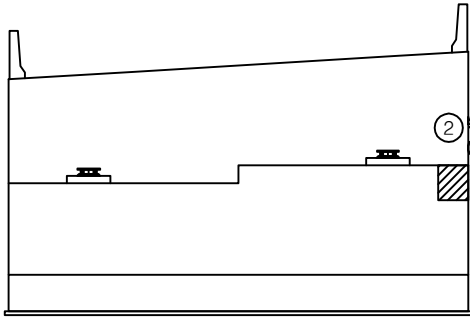
② 박락  
0.4X0.5

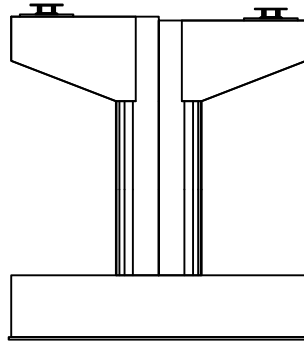
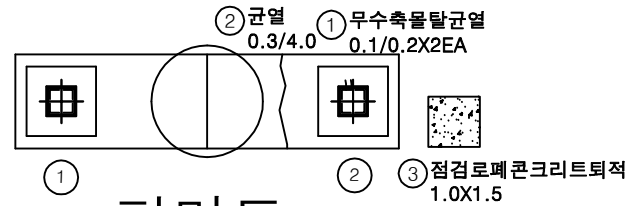
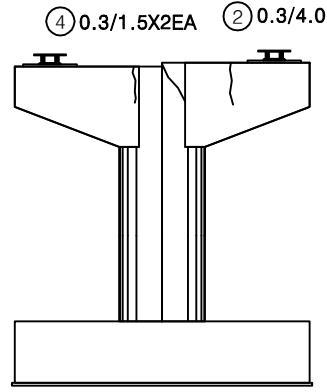
| 번호 | 손상내용 | 손상현황 | | | | | | 비 고 |
|---|---|---|---|---|---|---|---|---|
| 1 | 무수축물탈균열 | 0.1 | 0.2 | | 0.40 | m | 2 | |
| 2 | 균열 | 0.3 | 4.0 | | 4.00 | m | 1 | |
| 4 | 균열 | 0.3 | 1.5 | | 3.00 | m | 2 | |

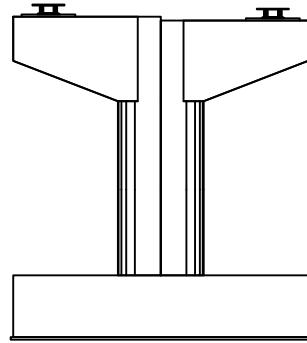
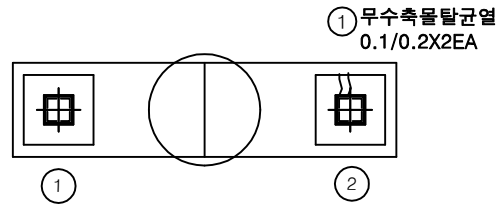
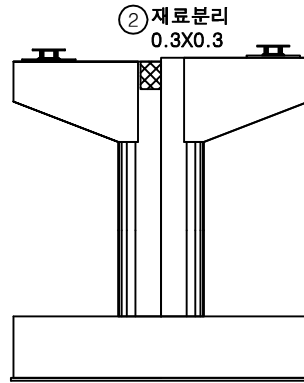
| 번호 | 손상내용 | 손상현황 | | | | | | 비고 |
|---|---|---|---|---|---|---|---|---|
| 1 | 무수축물탈균열 | 0.1 | 0.2 | | 0.40 | m | 2 | |

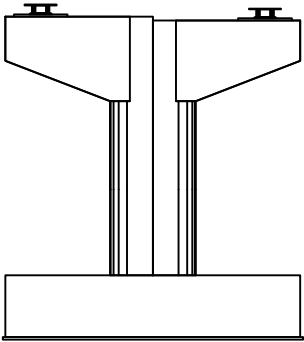
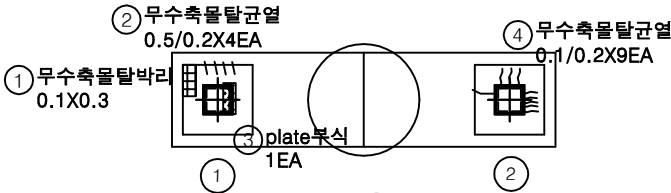
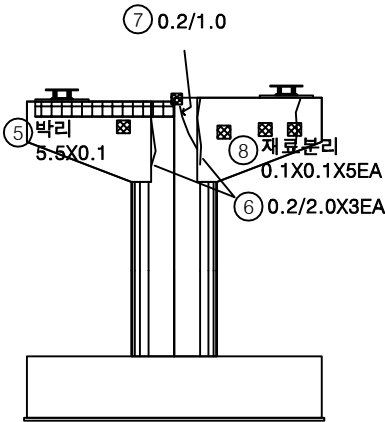
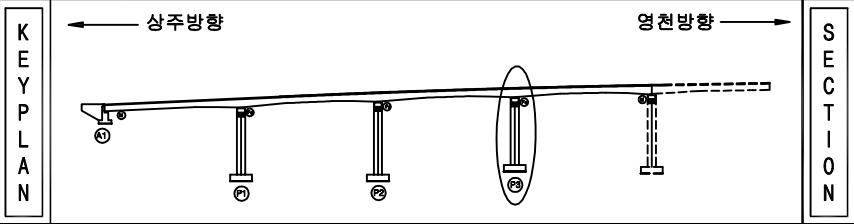
| 번호 | 손상내용 | 손상현황 | | | | | | 비 고 |
|---|---|---|---|---|---|---|---|---|
| 2 | 무수축물탈균열 | 0.1 | 0.2 | | 0.80 | m | 4 | |
| 3 | plate부식 | | | | 1.00 | EA | 1 | |
| 4 | 무수축물탈균열 | 0.1 | 0.2 | | 1.80 | m | 9 | |
| 6 | 균열 | 0.2 | 2.0 | | 6.00 | m | 3 | |
| 7 | 균열 | 0.2 | 1.0 | | 1.00 | m | 1 | |
