상주영천고속도로 시설물 정기안전점검 용역

# 외 관 조 사 망 도

낙동JCT교

2020.06

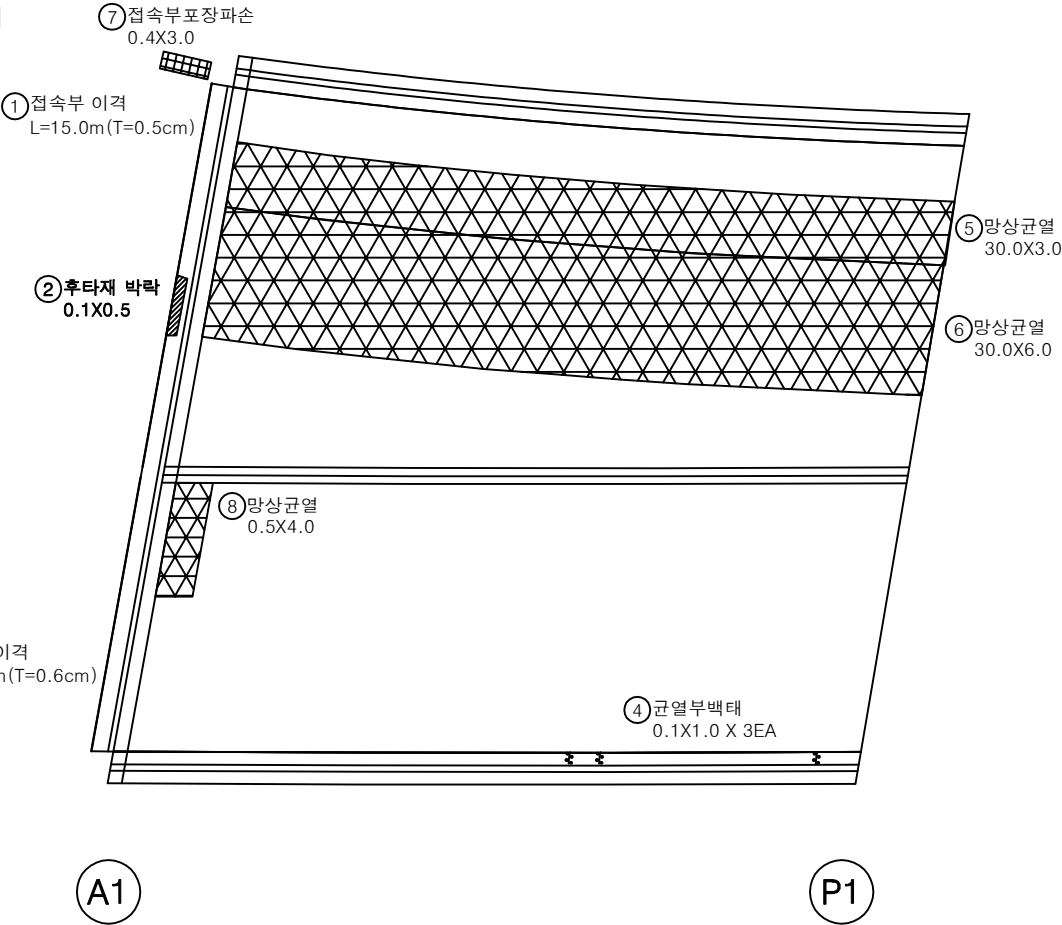
| 도면번호 | 01 |

| 번호 | 손상내용 | 손상현황 | | | | | | 비고 |
|---|---|---|---|---|---|---|---|---|
| 1 | 접속부 이격 | | 15.0 | | 15.00 | m | 1 | (T=0.5cm) |
| 2 | 후타재 박락 | | 0.1 | 0.5 | 0.05 | ㎡ | 1 | |
| 3 | 접속부 이격 | | 10.0 | | 10.00 | m | 1 | (T=0.6cm) |
| 4 | 균열부백태 | | 0.1 | 1.0 | 0.30 | ㎡ | 3 | |
| 5 | 망상균열 | | 30.0 | 3.0 | 90.00 | ㎡ | 1 | |
| 6 | 망상균열 | | 30.0 | 6.0 | 180.00 | ㎡ | 1 | 신규 |
| 7 | 접속부포장파손 | | 0.4 | 3.0 | 1.20 | ㎡ | 1 | 신규 |
| 8 | 망상균열 | | 0.5 | 4.0 | 2.00 | ㎡ | 1 | 신규 |

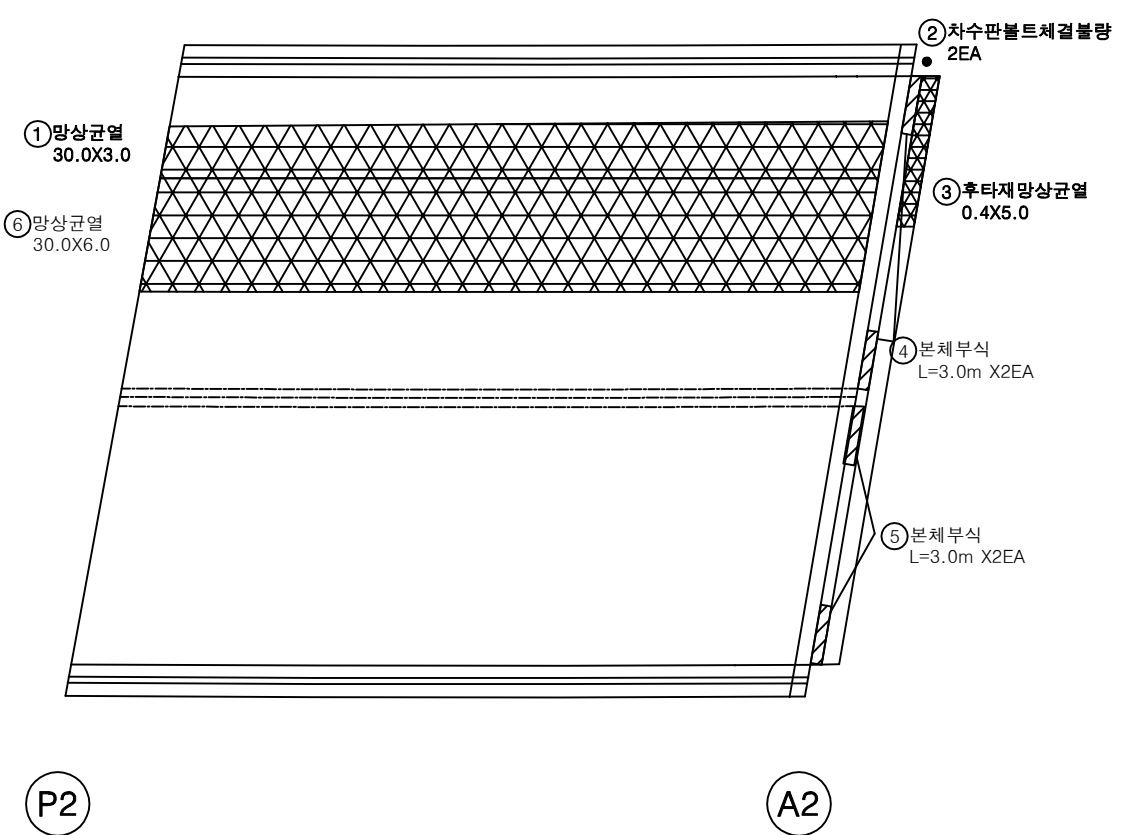
| 도면번호 | 03 |

| 번호 | 손상내용 | 손상현황 | | | | | | 비고 |
|---|---|---|---|---|---|---|---|---|
| 1 | 망상균열 | | 30.0 | 3.0 | 90.00 | ㎡ | 1 | |
| 2 | 차수판볼트체결불량 | | | | 2.00 | EA | 2 | |
| 3 | 후타재 망상균열 | | 0.4 | 5.0 | 2.00 | ㎡ | 1 | |
| 4 | 본체부식 | | 3.0 | | 6.00 | m | 2 | |
| 5 | 본체부식 | | 3.0 | | 6.00 | m | 2 | |
| 6 | 망상균열 | | 30.0 | 6.0 | 180.00 | ㎡ | 1 | 신규 |

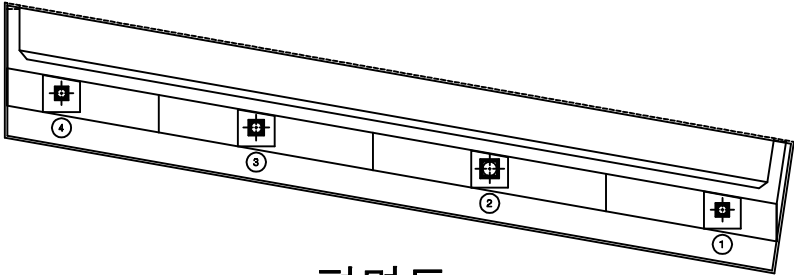
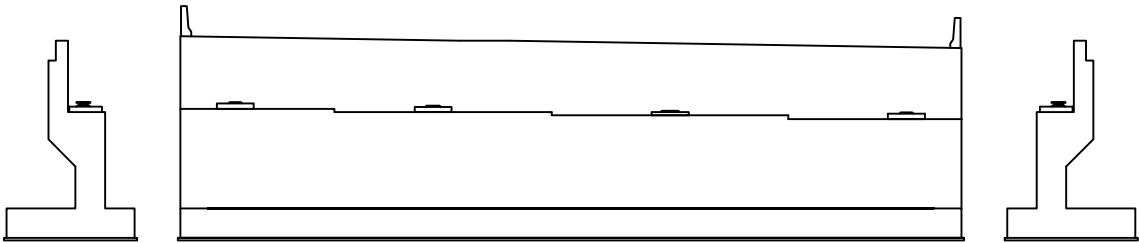
| 번호 | 손상내용 | 손상현황 | | | | | | 비 고 |
|---|---|---|---|---|---|---|---|---|
| 1 | 무수축물탈균열 | 0.2 | 0.2 | | 0.60 | m | 3 | |
| 2 | 균열 | 0.2 | 1.0 | | 1.00 | m | 1 | |
| 4 | 누수흔적 | | 0.5 | 2.0 | 3.00 | ㎡ | 3 | |

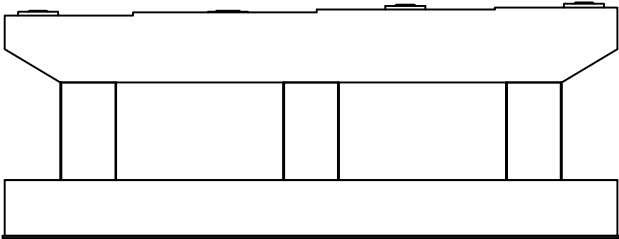
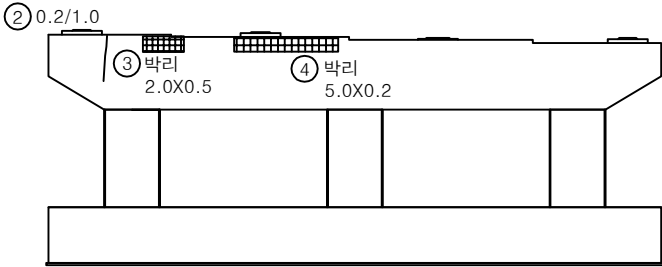
| 도면번호 | 32 |

| 번호 | 손상내용 | 손상현황 | | | | | | 비고 |
|---|---|---|---|---|---|---|---|---|
| 1 | 무수축물탈균열 | 0.2 | 0.2 | | 0.40 | m | 2 | |
| 2 | 균열 | 0.2 | 1.0 | | 1.00 | m | 1 | |
