상주영천고속도로 시설물 정기안전점검 용역

# 외 관 조 사 망 도

양지교

2020.06

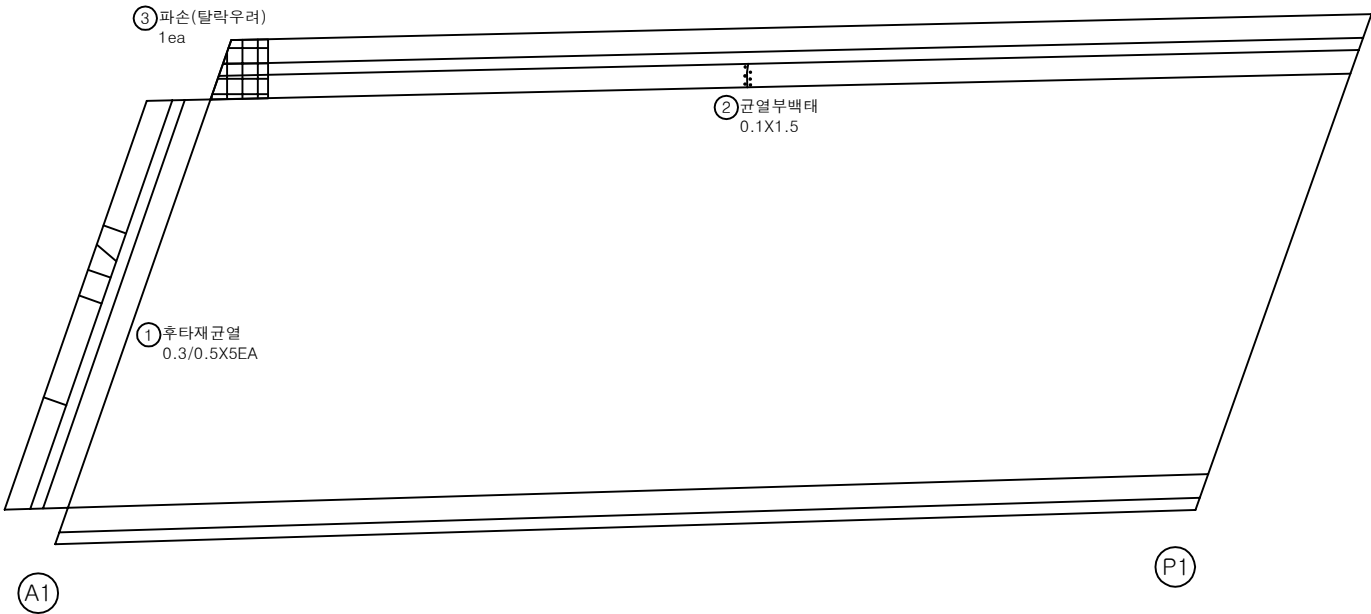
| 번호 | 손상내용 | 손상현황 | | | | | | 비고 |
|---|---|---|---|---|---|---|---|---|
| 1 | 후타재균열 | 0.3 | 0.5 | | 2.50 | m | 5 | |
| 2 | 균열부백태 | | 0.1 | 1.5 | 0.15 | m <sup>2</sup> | 1 | |
| 3 | 파손(탈락우려) | | | | 1.00 | EA | 1 | 신규 |

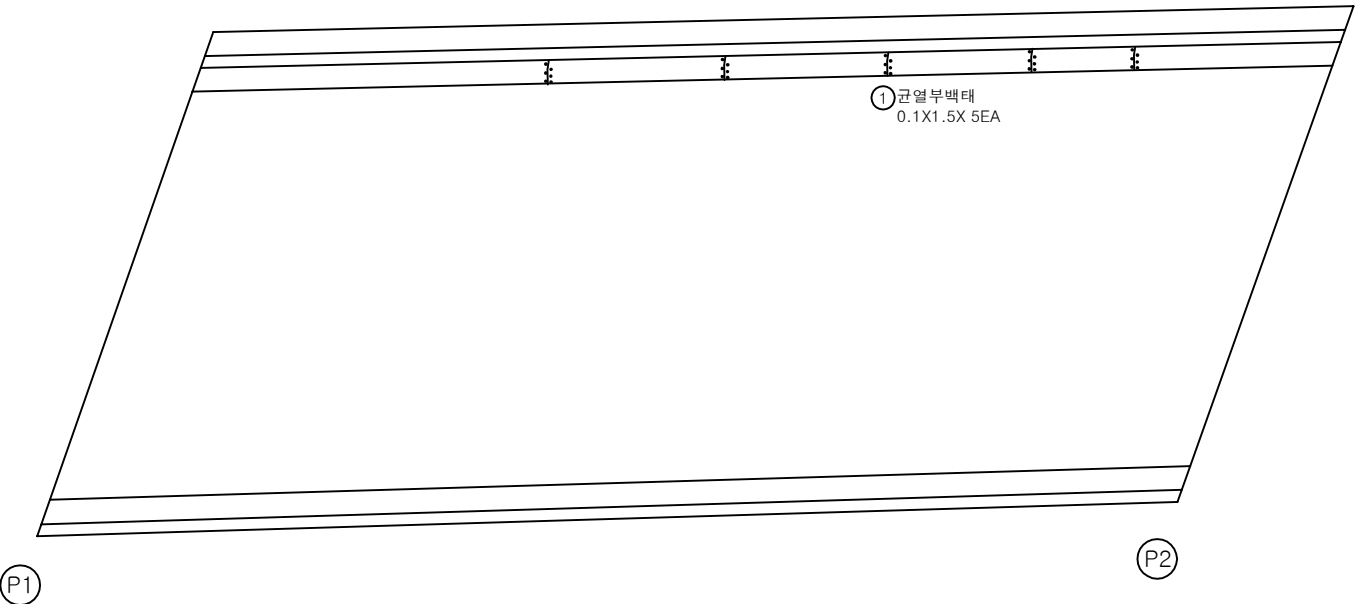
| 번호 | 손상내용 | 손상현황 | | | | | | 비고 |
|---|---|---|---|---|---|---|---|---|
| 1 | 균열부백태 | | 0.1 | 1.5 | 0.75 | m <sup>2</sup> | 5 | |

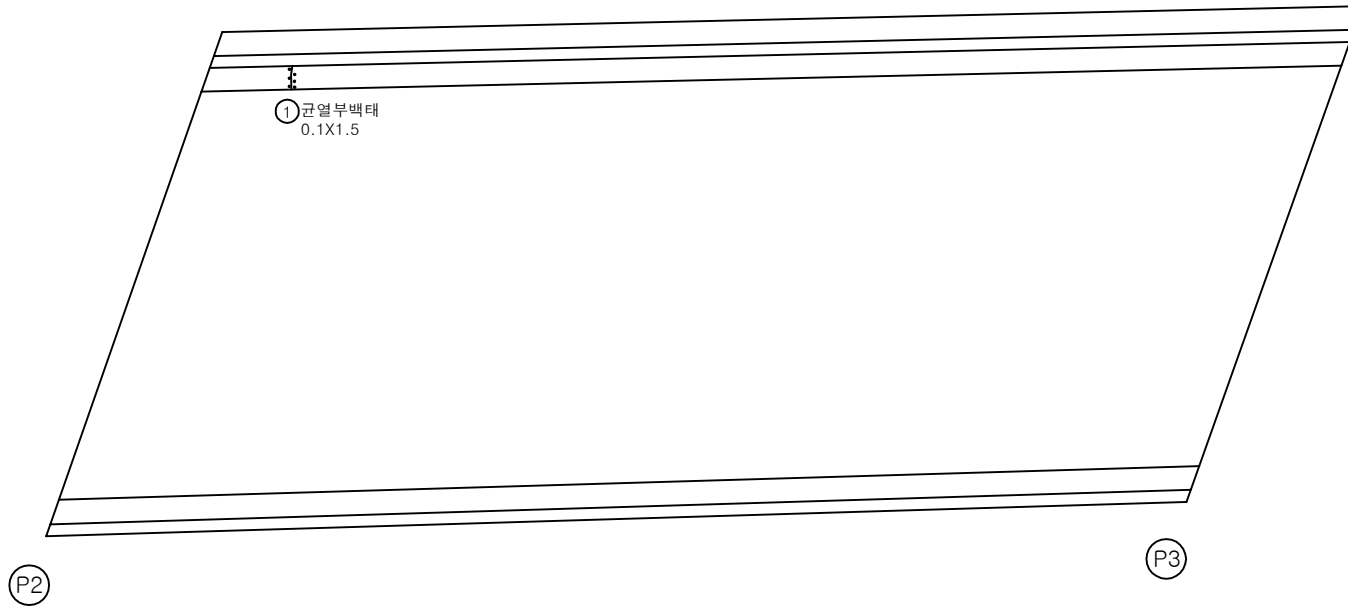
| 번호 | 손상내용 | 손상현황 | | | | | | 비고 |
|---|---|---|---|---|---|---|---|---|
| 1 | 균열부백태 | | 0.1 | 1.5 | 0.15 | m <sup>2</sup> | 1 | |

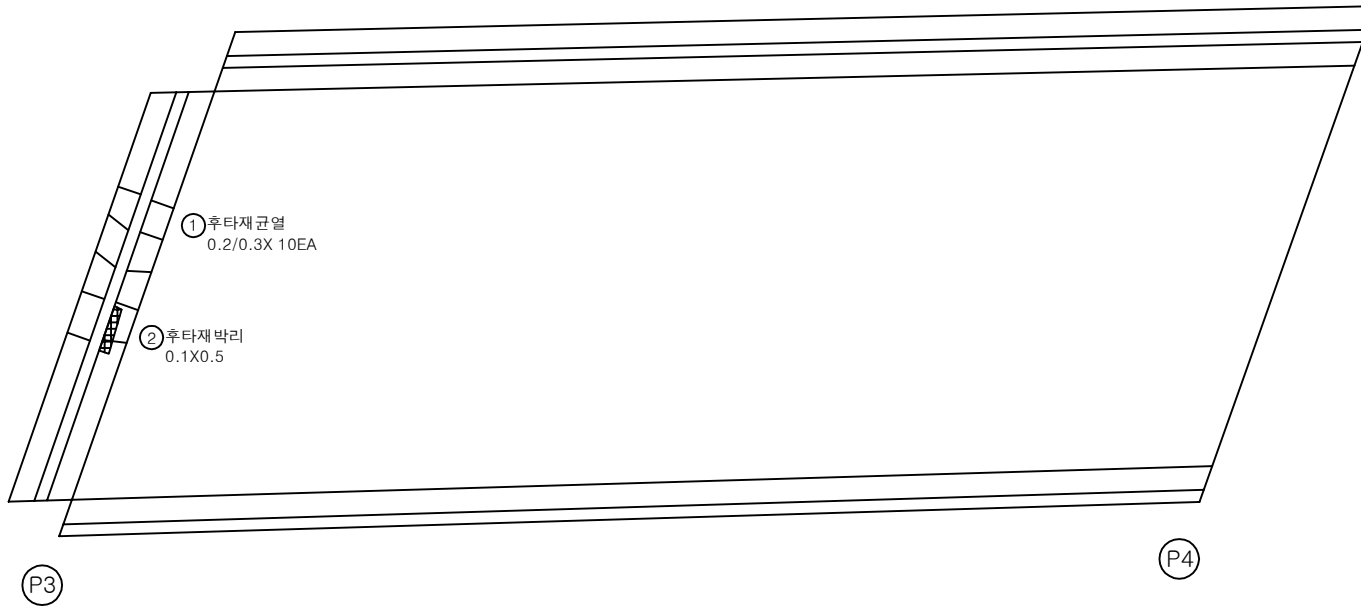
| 번호 | 손상내용 | 손상현황 | | | | | | 비고 |
|---|---|---|---|---|---|---|---|---|
| 1 | 후타재균열 | 0.2 | 0.3 | | 3.00 | m | 10 | |
| 2 | 후타재박리 | | 0.1 | 0.5 | 0.05 | m <sup>2</sup> | 1 | |

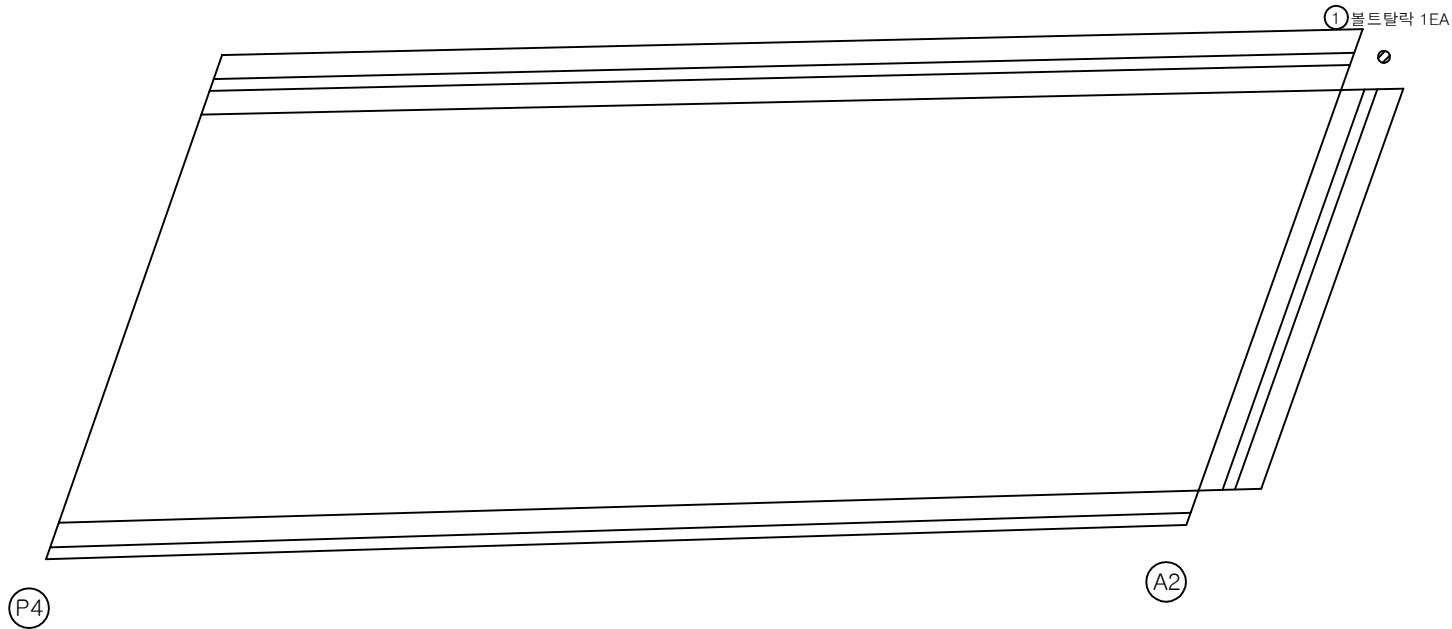
| 번호 | 손상내용 | 손상현황 | | | | | | 비고 |
|---|---|---|---|---|---|---|---|---|
| 1 | 볼트탈락 | | | | 1.00 | EA | 1 | |

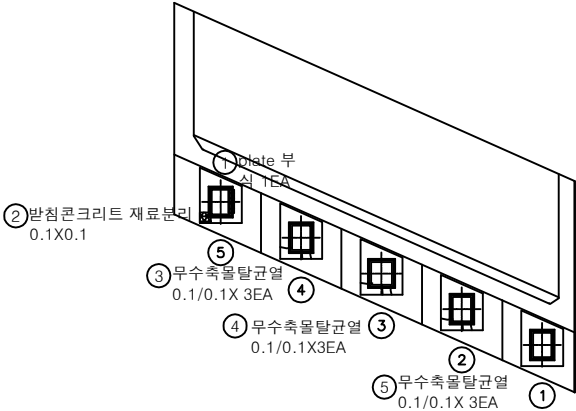
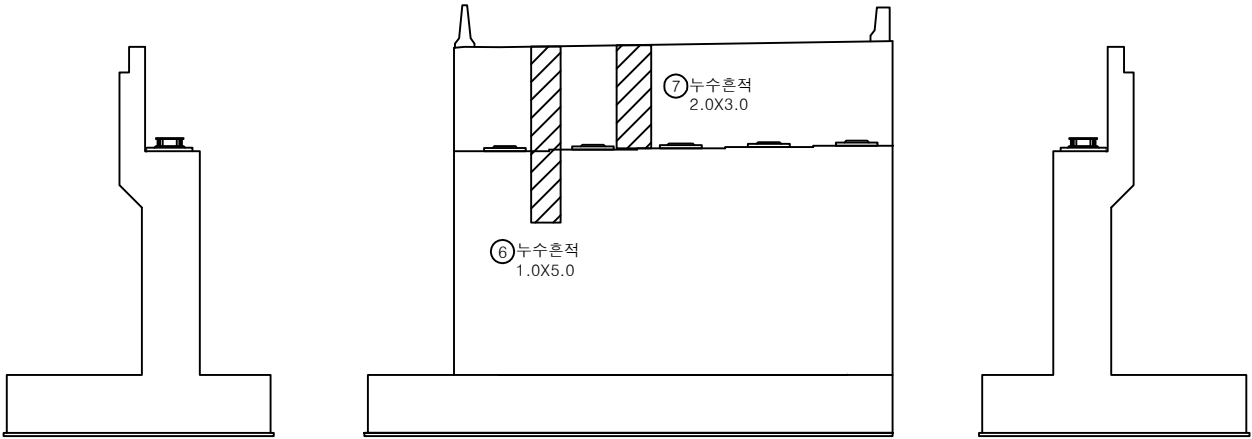
| 번호 | 손상내용 | 손상현황 | | | | | | 비고 |
|---|---|---|---|---|---|---|---|---|
| 1 | plate부식 | | | | 1.00 | EA | 1 | |
| 3 | 무수축물탈균열 | 0.1 | 0.1 | | 0.30 | m | 3 | |
| 4 | 무수축물탈균열 | 0.1 | 0.1 | | 0.30 | m | 3 | |
| 5 | 무수축물탈균열 | 0.1 | 0.1 | | 0.30 | m | 3 | |
| 6 | 누수흔적 | | 1.0 | 5.0 | 5.00 | m² | 1 | |
| 7 | 누수흔적 | | 2.0 | 3.0 | 6.00 | m² | 1 | |

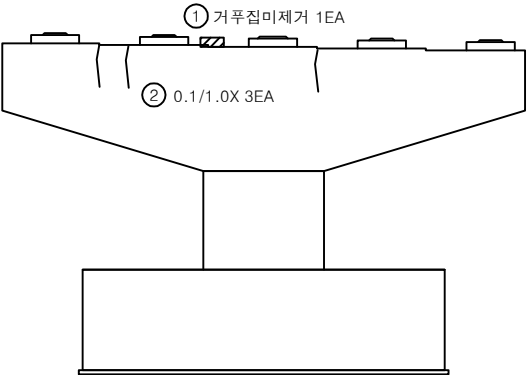
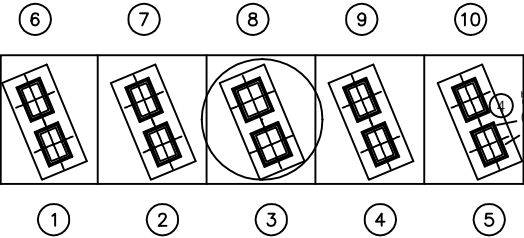
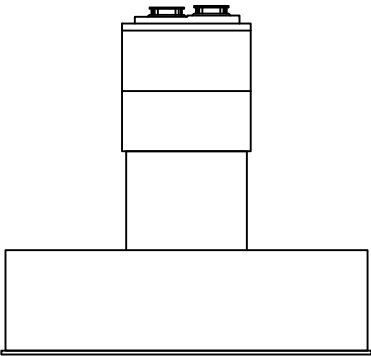
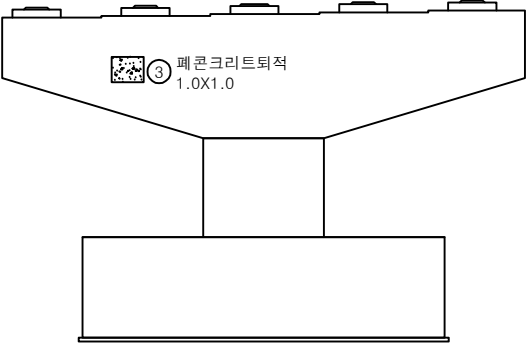
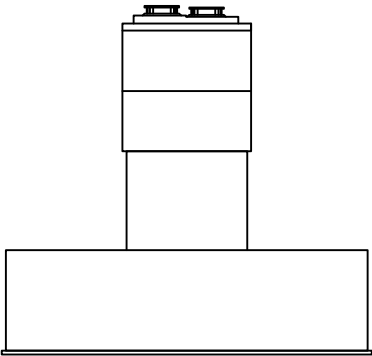
| 번호 | 손상내용 | 손상현황 | | | | | | 비고 |
|---|---|---|---|---|---|---|---|---|
| 2 | 균열 | 0.1 | 1.0 | | 3.00 | m | 3 | |
| 4 | 받침콘크리트균열 | 0.2 | 0.2 | | 0.40 | m | 2 | |

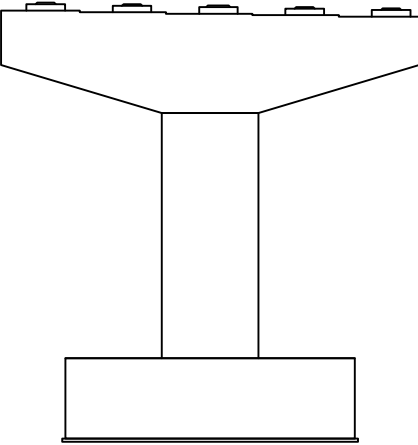
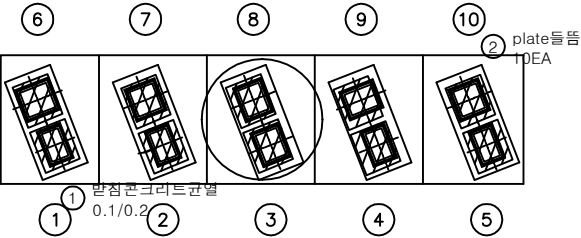
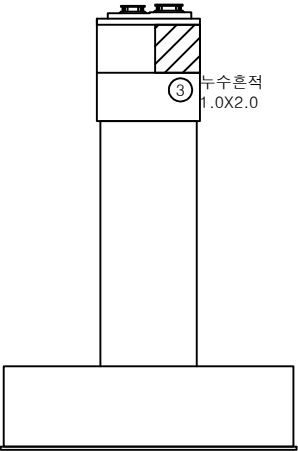
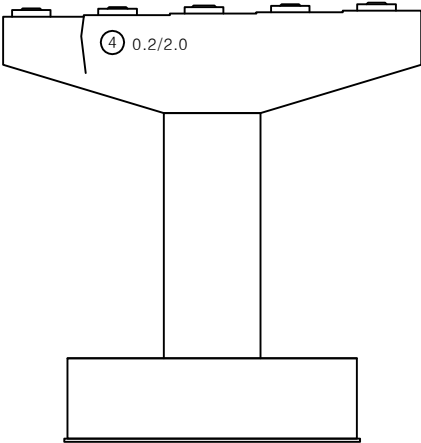
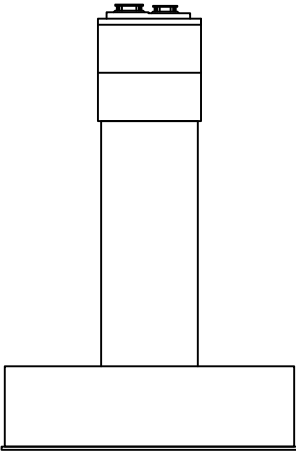
| 번호 | 손상내용 | 손상현황 | | | | | | 비고 |
|---|---|---|---|---|---|---|---|---|
| 1 | 받침콘크리트균열 | 0.1 | 0.2 | | 0.20 | m | 1 | |
| 3 | 누수흔적 | | 1.0 | 2.0 | 2.00 | m <sup>2</sup> | 1 | |
| 4 | 균열 | 0.2 | 2.0 | | 2.00 | m | 1 | |

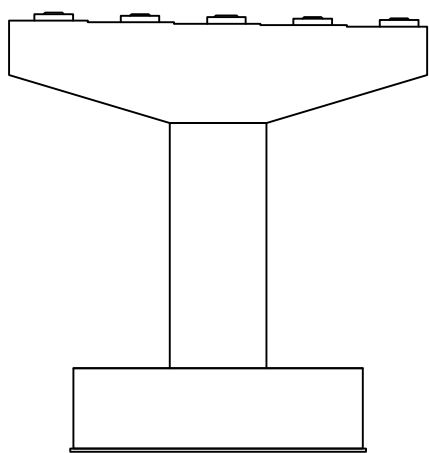
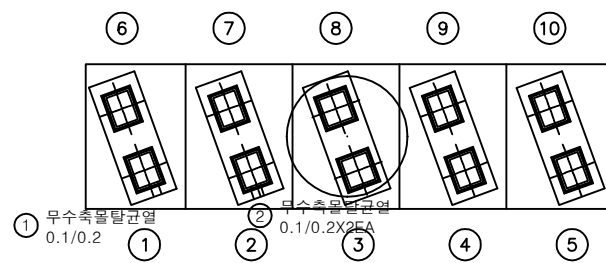
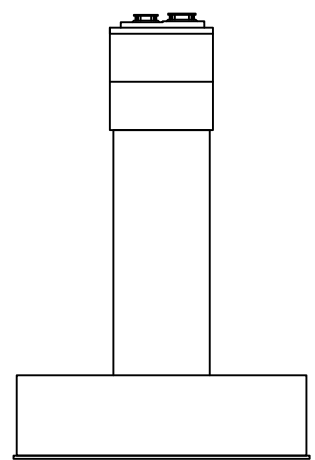
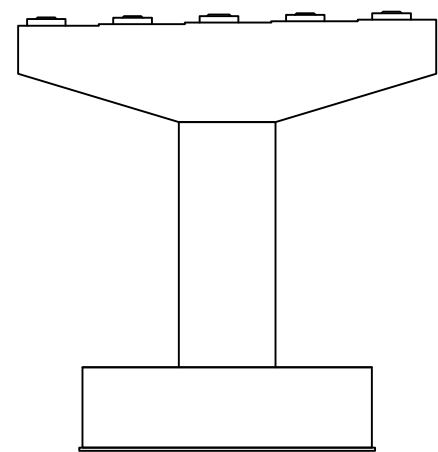
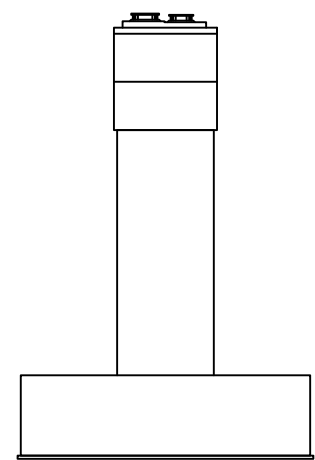
| 번호 | 손상내용 | 손상현황 | | | | | | 비고 |
|---|---|---|---|---|---|---|---|---|
| 1 | 무수축물탈균열 | 0.1 | 0.2 | | 0.20 | m | 1 | |
| 2 | 무수축물탈균열 | 0.1 | 0.2 | | 0.40 | m | 2 | |

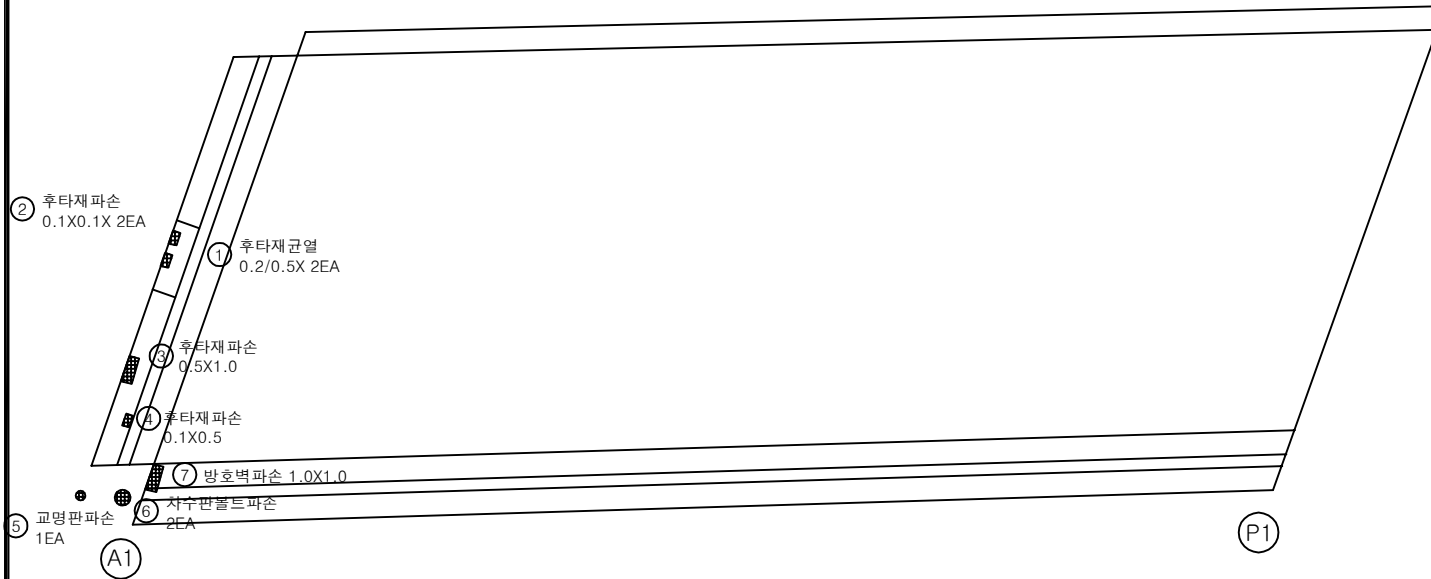
| 번호 | 손상내용 | 손상현황 | | | | | | 비고 |
|---|---|---|---|---|---|---|---|---|
| 1 | 후타재균열 | 0.2 | 0.5 | | 1.00 | m | 2 | |

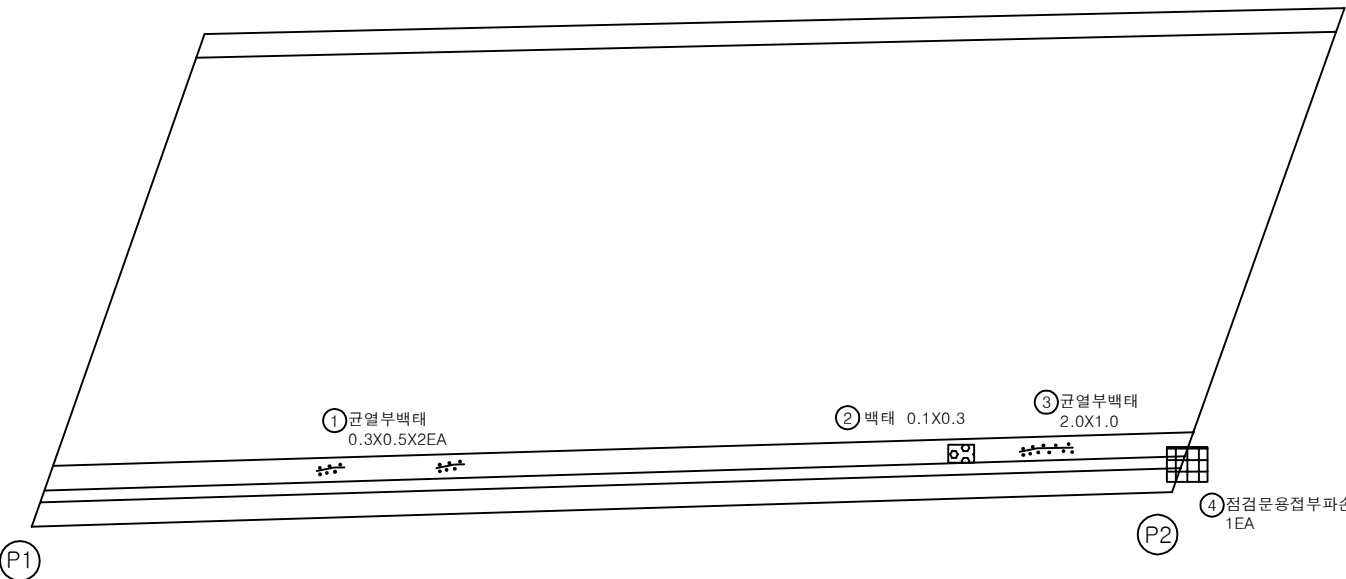
| 번호 | 손상내용 | 손상현황 | | | | | | 비고 |
|---|---|---|---|---|---|---|---|---|
| 1 | 균열부백태 | | 0.3 | 0.5 | 0.30 | m <sup>2</sup> | 2 | |
| 3 | 균열부백태 | | 2.0 | 1.0 | 2.00 | m <sup>2</sup> | 1 | |

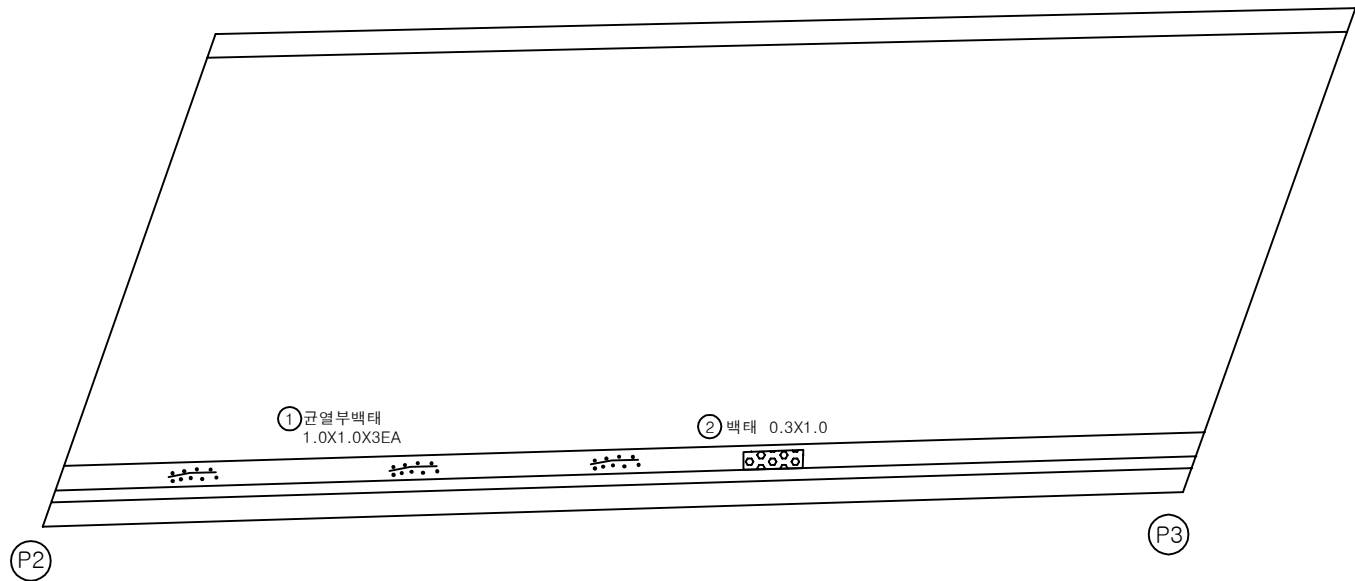
| 번호 | 손상내용 | 손상현황 | | | | | | 비고 |
|---|---|---|---|---|---|---|---|---|
| 1 | 균열부백태 | | 1.0 | 1.0 | 3.00 | m <sup>2</sup> | 3 | |

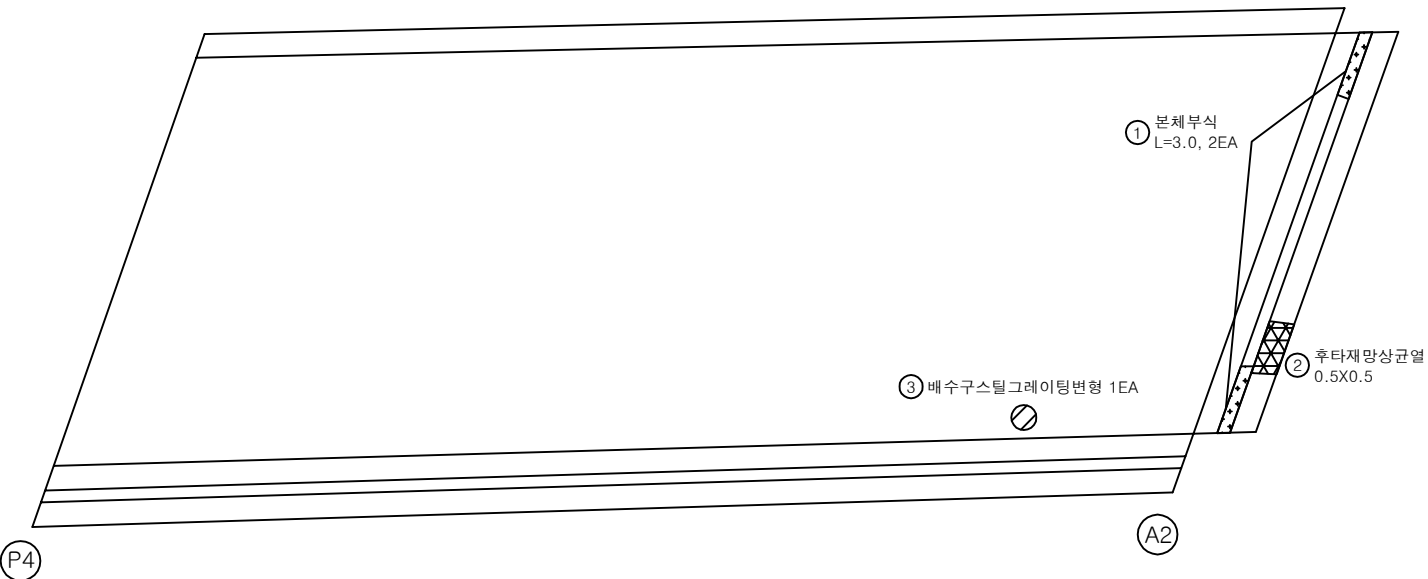
| 번호 | 손상내용 | 손상현황 | | | | | | 비고 |
|---|---|---|---|---|---|---|---|---|
| 1 | 본체부식 | | 3.0 | | 6.00 | m | 2 | |
| 2 | 후타재망상균열 | | 0.5 | 0.5 | 0.25 | m² | 1 | |

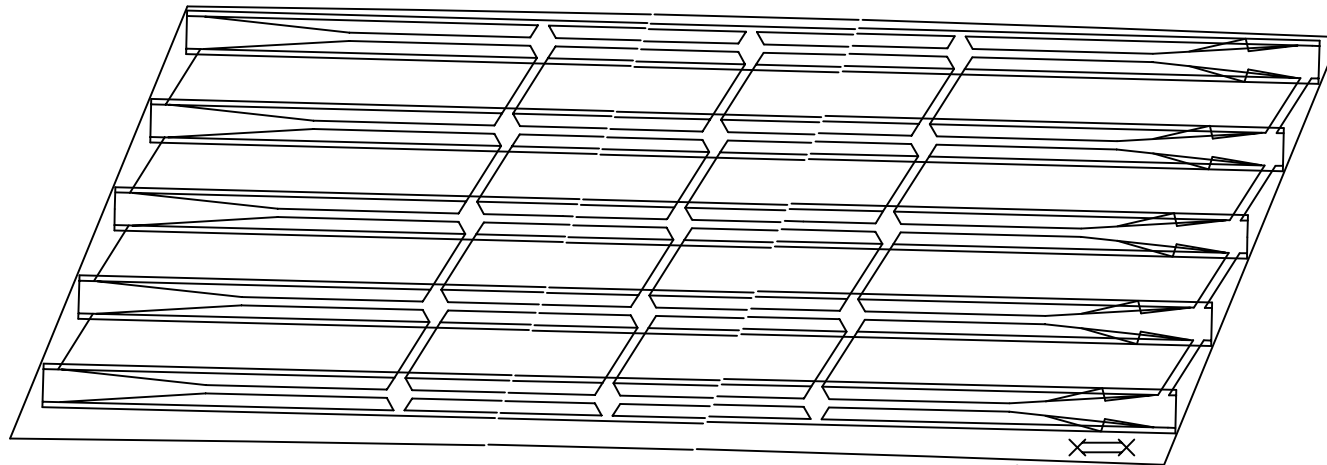
① 철근노출  
0.1X0.1

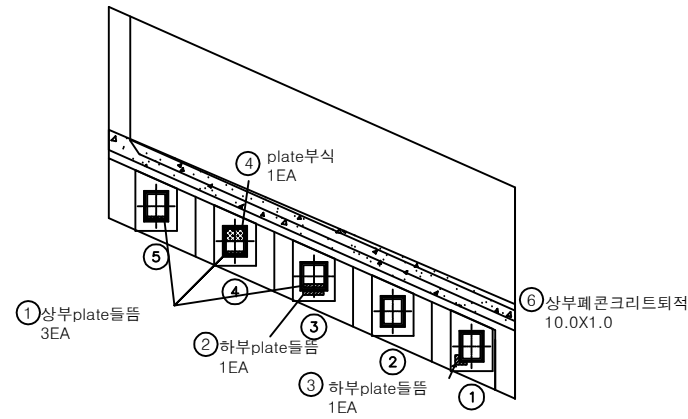
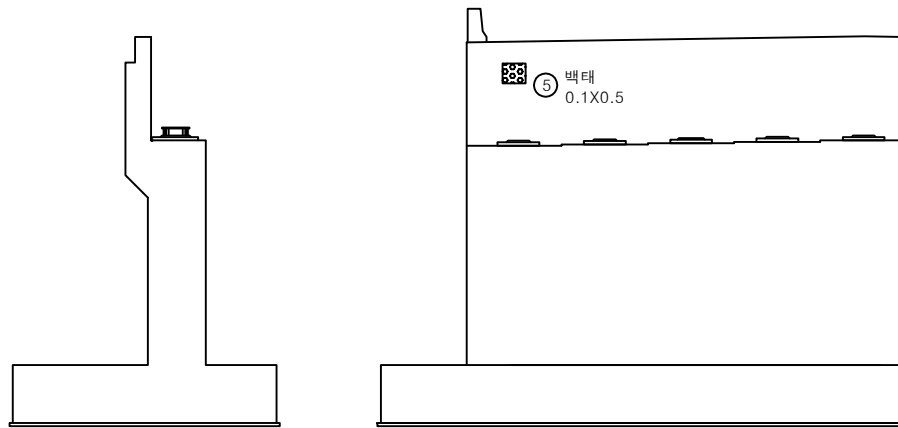
| 번호 | 손상내용 | 손상현황 | | | | | | 비 고 |
|---|---|---|---|---|---|---|---|---|
| 4 | plate부식 | | | | 1.00 | EA | 1 | |

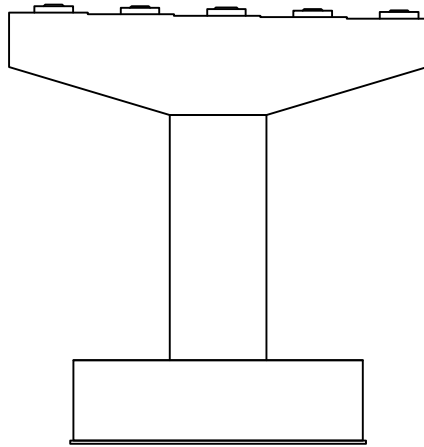
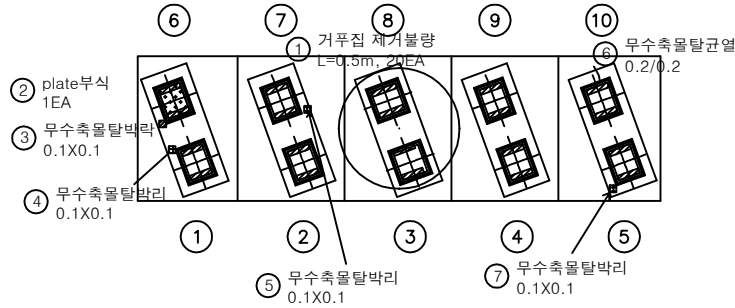
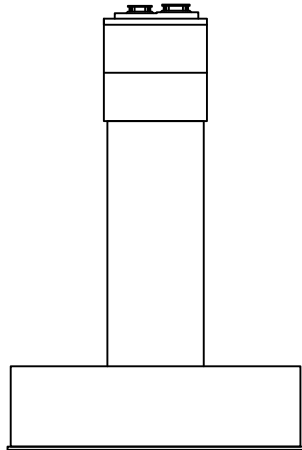
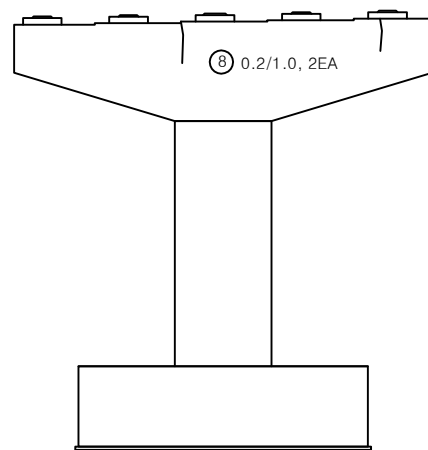
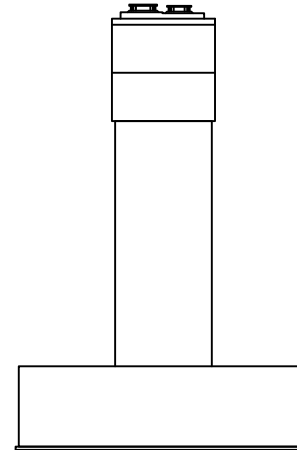
| 번호 | 손상내용 | 손상현황 | | | | | | 비 고 |
|---|---|---|---|---|---|---|---|---|
| 2 | plate부식 | | | | 1.00 | EA | 1 | |
| 6 | 무수축물탈균열 | 0.2 | 0.2 | | 0.20 | m | 1 | |
| 8 | 균열 | 0.2 | 1.0 | | 2.00 | m | 2 | |

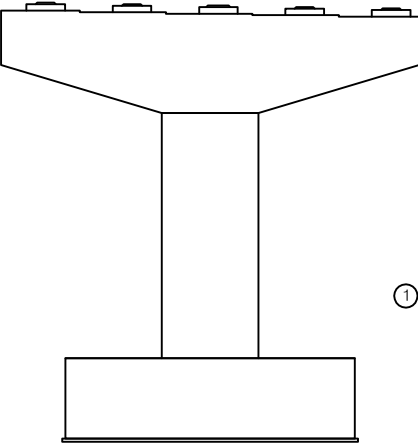
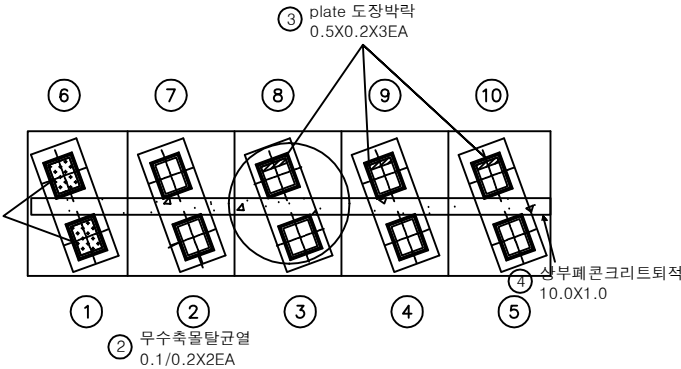
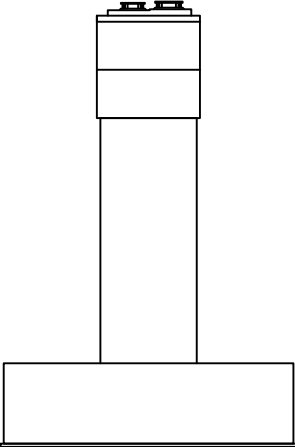
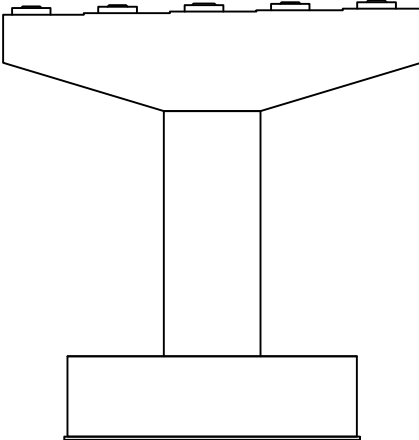
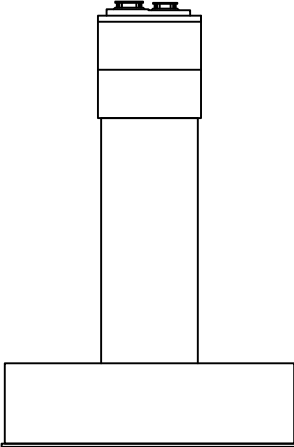
| 번호 | 손상내용 | 손상현황 | | | | | | 비고 |
|---|---|---|---|---|---|---|---|---|
| 1 | plate부식 | | | | 2.00 | EA | 2 | |
| 2 | 무수축물탈균열 | 0.1 | 0.2 | | 0.40 | m | 2 | |

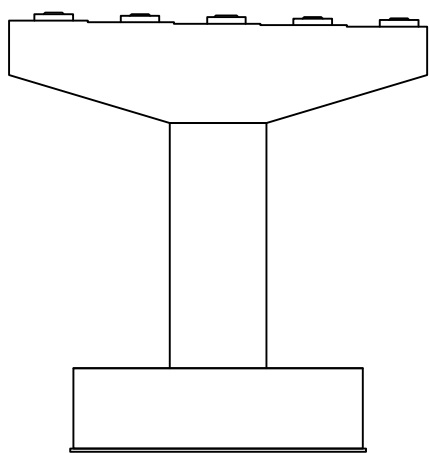
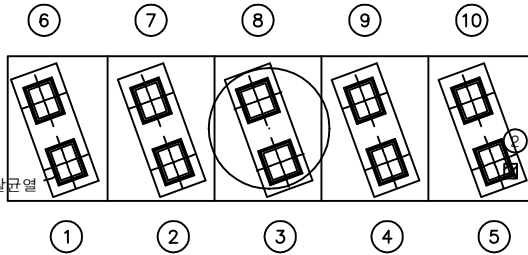
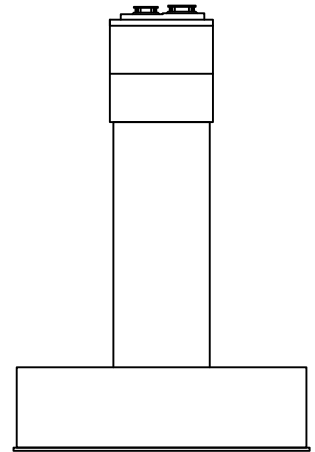
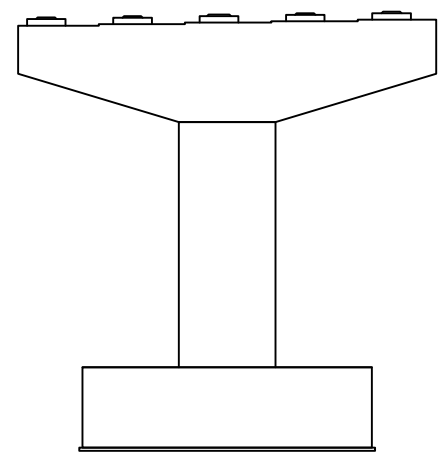
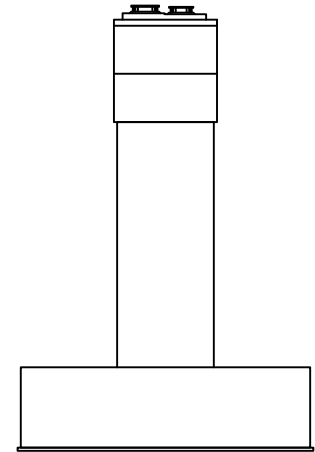
| 번호 | 손상내용 | 손상현황 | | | | | | 비고 |
|---|---|---|---|---|---|---|---|---|
| 1 | 무수축물탈균열 | 0.2 | 0.2 | | 0.20 | m | 1 | |
