상주영천고속도로 시설물 정기안전점검 용역

# 외 관 조 사 망 도

장곡교

2020.06

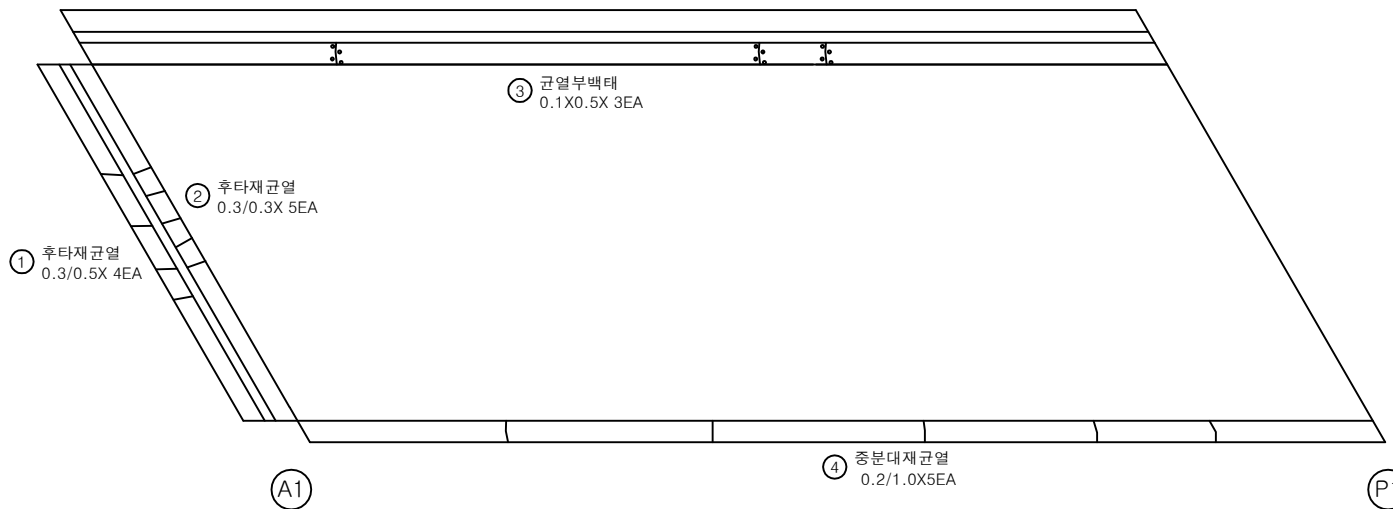
| 번호 | 손상내용 | 손상현황 | | | | | | 비고 |
|---|---|---|---|---|---|---|---|---|
| 1 | 후타재균열 | 0.3 | 0.5 | | 2.00 | m | 4 | |
| 2 | 후타재균열 | 0.3 | 0.3 | | 1.50 | m | 5 | |
| 3 | 균열부백태 | | 0.1 | 0.5 | 0.15 | m <sup>2</sup> | 3 | |
| 4 | 중분대재균열 | 0.2 | 1.0 | | 5.00 | m | 5 | |

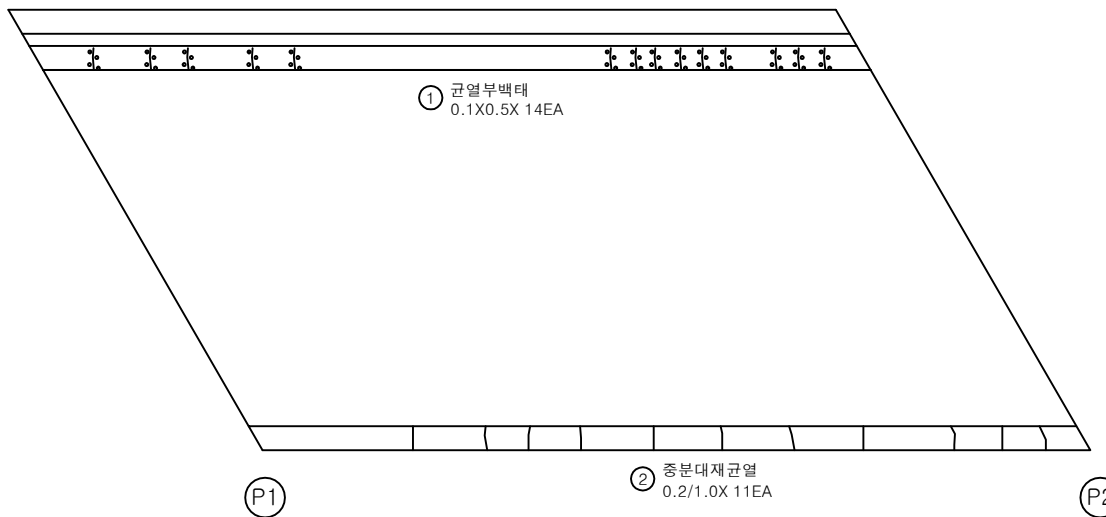
| 번호 | 손상내용 | 손상현황 | | | | | | 비고 |
|---|---|---|---|---|---|---|---|---|
| 1 | 균열부백태 | | 0.1 | 0.5 | 0.70 | m <sup>2</sup> | 14 | |
| 2 | 중분대재균열 | 0.2 | 1.0 | | 11.00 | m | 11 | |

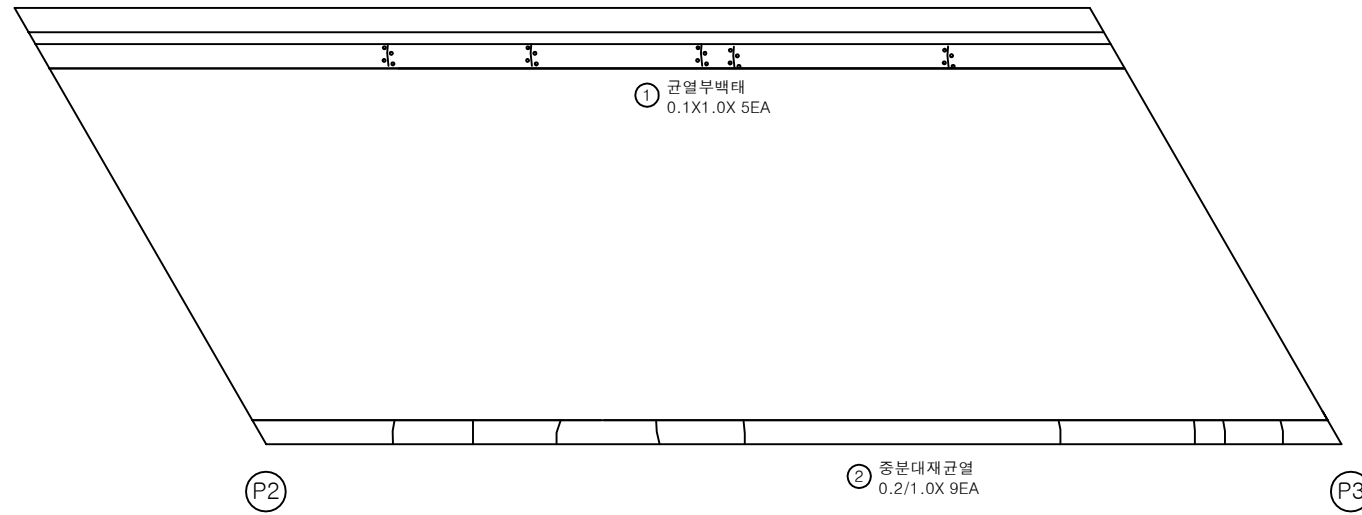
| 번호 | 손상내용 | 손상현황 | | | | | | 비고 |
|---|---|---|---|---|---|---|---|---|
| 1 | 균열부백태 | | 0.1 | 1.0 | 0.50 | m <sup>2</sup> | 5 | |
| 2 | 중분대재균열 | 0.2 | 1.0 | | 9.00 | m | 9 | |

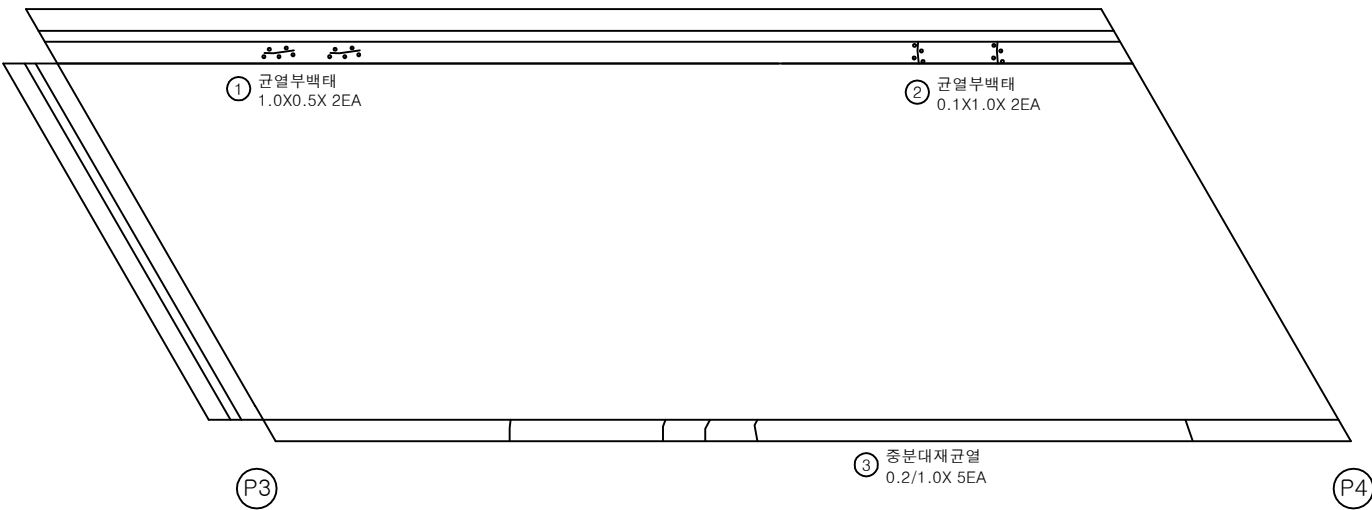
| 번호 | 손상내용 | 손상현황 | | | | | | 비고 |
|---|---|---|---|---|---|---|---|---|
| 1 | 균열부백태 | | 1.0 | 0.5 | 1.00 | m <sup>2</sup> | 2 | |
| 2 | 균열부백태 | | 0.1 | 1.0 | 0.20 | m <sup>2</sup> | 2 | |
| 3 | 중분대재균열 | 0.2 | 1.0 | | 5.00 | m | 5 | |

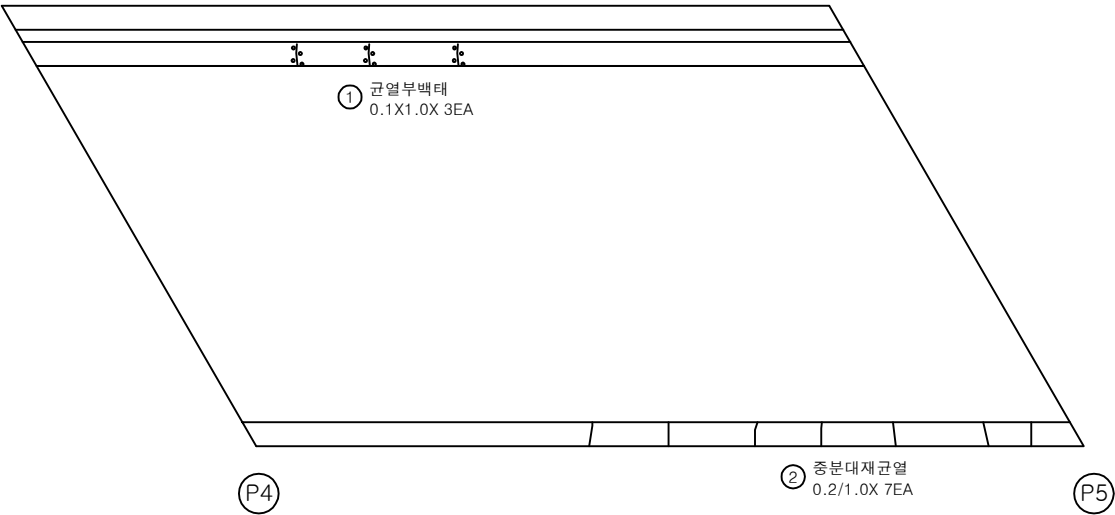
| 번호 | 손상내용 | 손상현황 | | | | | | 비고 |
|---|---|---|---|---|---|---|---|---|
| 1 | 균열부백태 | | 0.1 | 1.0 | 0.30 | m <sup>2</sup> | 3 | |
| 2 | 중분대재균열 | 0.2 | 1.0 | | 7.00 | m | 7 | |

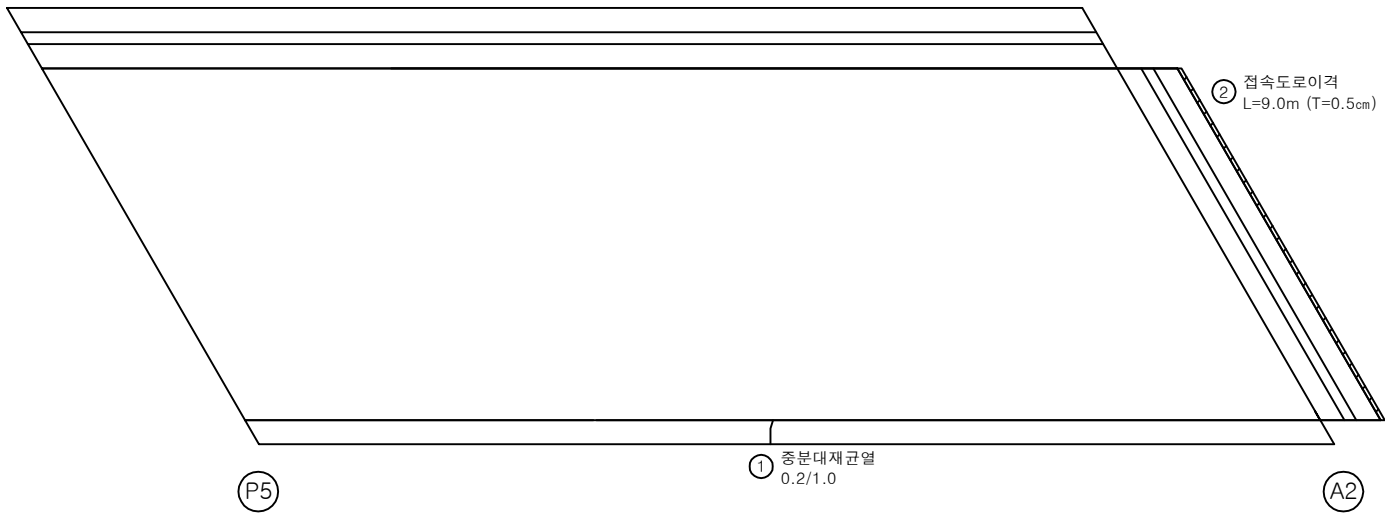
| 번호 | 손상내용 | 손상현황 | | | | | | 비고 |
|---|---|---|---|---|---|---|---|---|
| 1 | 중분대재균열 | 0.2 | 1.0 | | 1.00 | m | 1 | |
| 2 | 접속도로이격 | | 9.0 | | 9.00 | m | 1 | (T=0.5cm) |

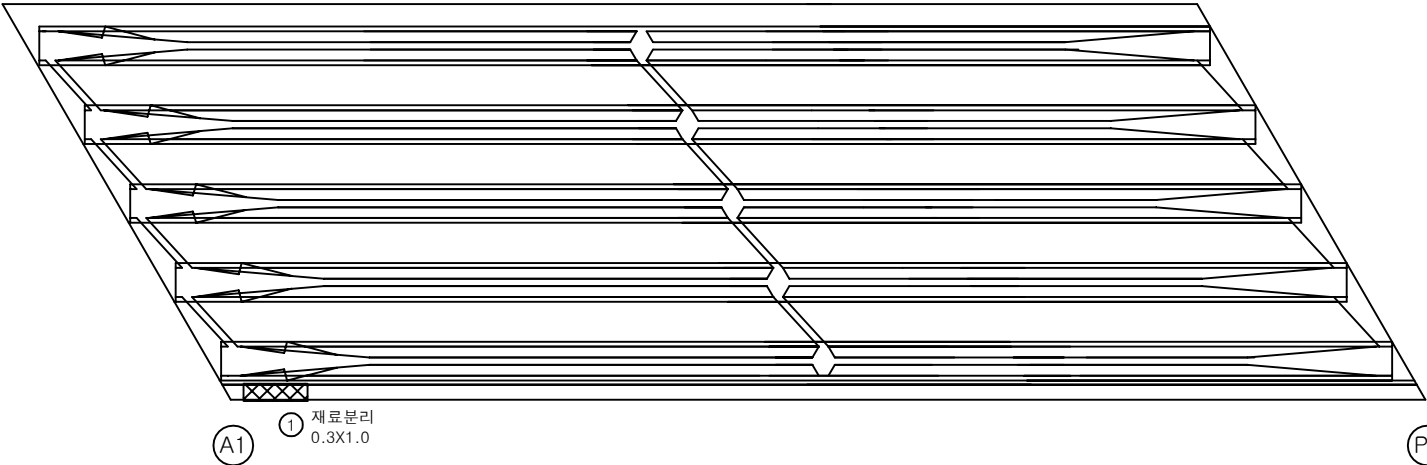
| 번호 | 손상내용 | 손상현황 | | | | | | 비고 |
|---|---|---|---|---|---|---|---|---|
| 1 | 재료분리 | | 0.5 | 1.0 | 0.50 | m <sup>2</sup> | 1 | |

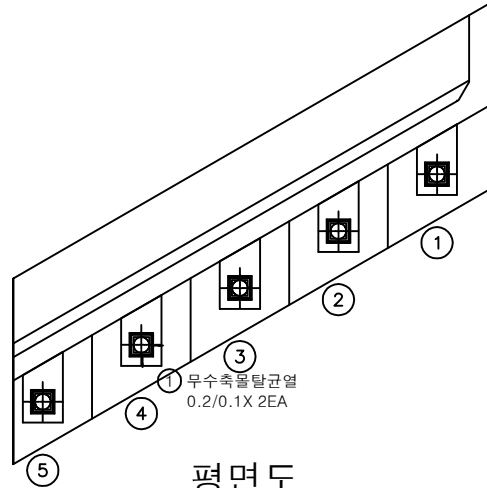
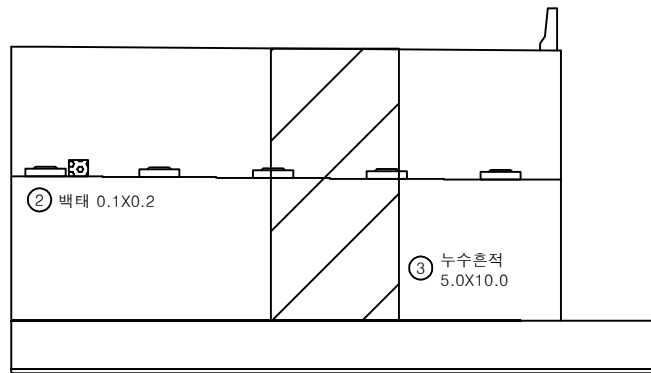
| 번호 | 손상내용 | 손상현황 | | | | | | 비고 |
|---|---|---|---|---|---|---|---|---|
| 1 | 무수축물탈균열 | 0.2 | 0.1 | | 0.20 | m | 2 | |
| 3 | 누수흔적 | | 5.0 | 10.0 | 50.00 | m <sup>2</sup> | 1 | |

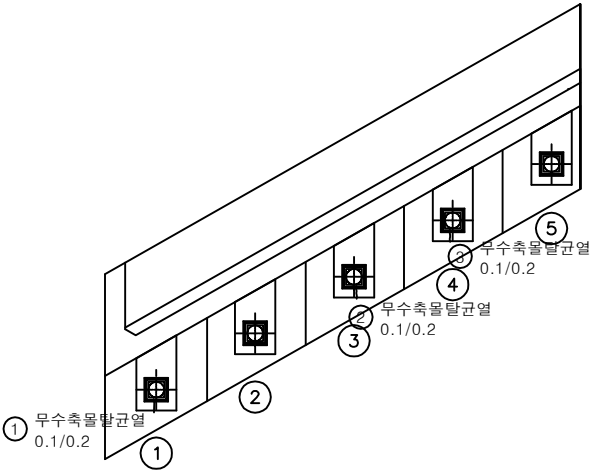
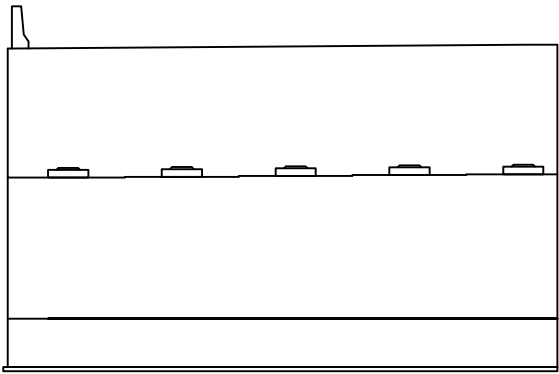
| 번호 | 손상내용 | 손상현황 | | | | | | 비고 |
|---|---|---|---|---|---|---|---|---|
| 1 | 무수축물탈균열 | 0.1 | 0.2 | | 0.20 | m | 1 | |
| 2 | 무수축물탈균열 | 0.1 | 0.2 | | 0.20 | m | 1 | |
| 3 | 무수축물탈균열 | 0.1 | 0.2 | | 0.20 | m | 1 | |

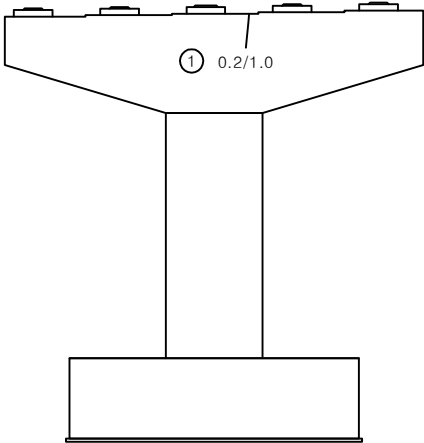
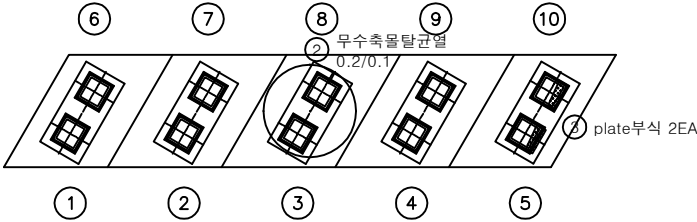
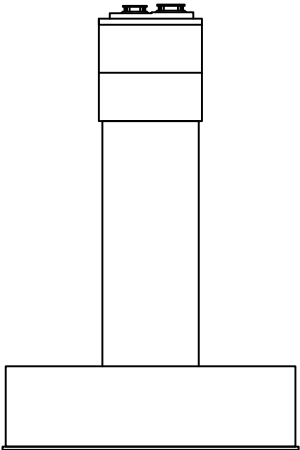
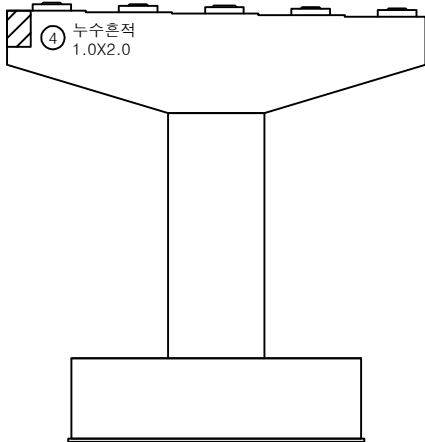
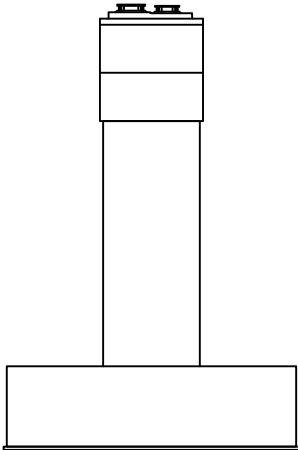
| 번호 | 손상내용 | 손상현황 | | | | | | 비고 |
|---|---|---|---|---|---|---|---|---|
| 1 | 균열 | 0.2 | 1.0 | | 1.00 | m | 1 | |
| 2 | 무수축물탈균열 | 0.2 | 0.1 | | 0.10 | m | 1 | |
| 3 | plate부식 | | | | 2.00 | EA | 2 | |
| 4 | 누수흔적 | | 1.0 | 2.0 | 2.00 | m <sup>2</sup> | 1 | |

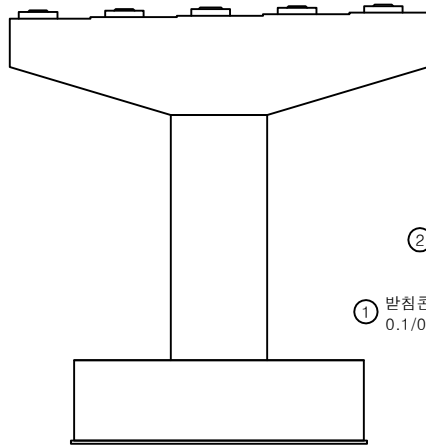
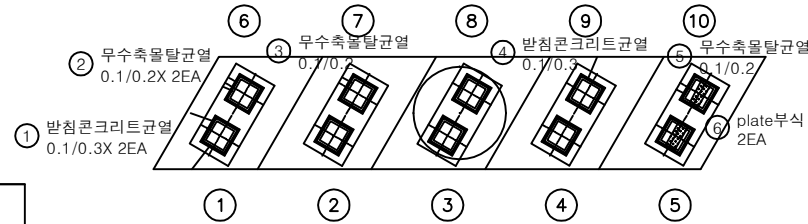
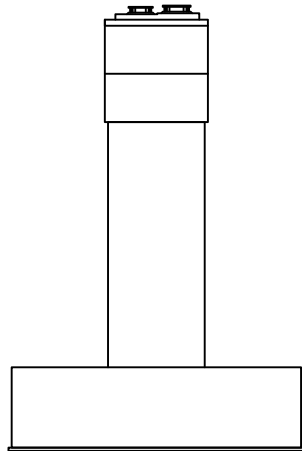
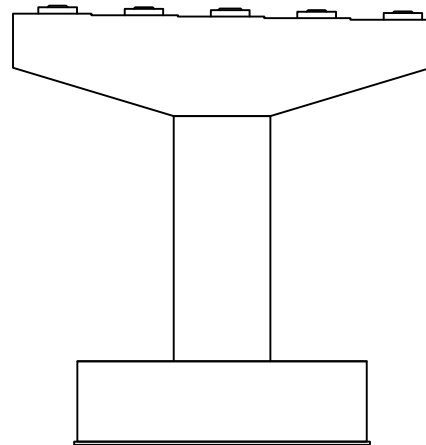
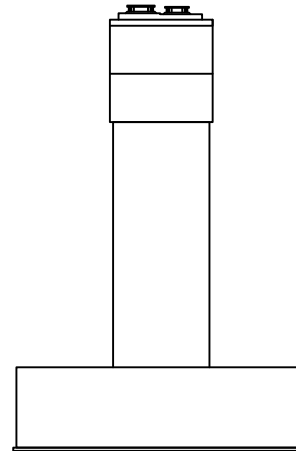
| 번호 | 손상내용 | 손상현황 | | | | | | 비 고 |
|---|---|---|---|---|---|---|---|---|
| 1 | 받침콘크리트균열 | 0.1 | 0.3 | | 0.60 | m | 2 | |
| 2 | 무수축물탈균열 | 0.1 | 0.2 | | 0.40 | m | 2 | |
| 3 | 무수축물탈균열 | 0.1 | 0.2 | | 0.20 | m | 1 | |
| 4 | 받침콘크리트균열 | 0.1 | 0.3 | | 0.30 | m | 1 | |
| 5 | 무수축물탈균열 | 0.1 | 0.2 | | 0.20 | m | 1 | |
| 6 | plate부식 | | | | 2.00 | EA | 2 | |

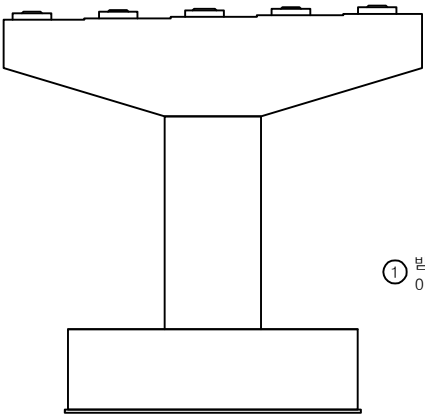
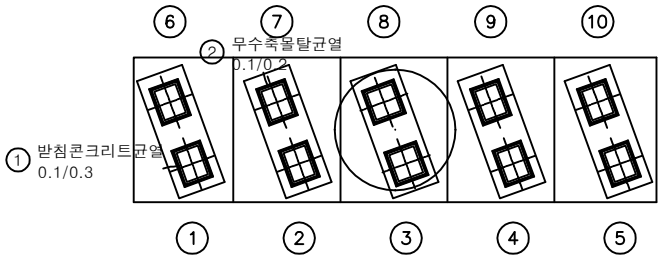
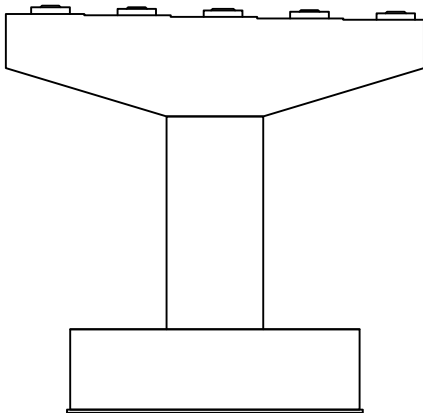
| 번호 | 손상내용 | 손상현황 | | | | | | 비고 |
|---|---|---|---|---|---|---|---|---|
| 1 | 받침콘크리트균열 | 0.1 | 0.3 | | 0.30 | m | 1 | |
| 2 | 무수축물탈균열 | 0.1 | 0.2 | | 0.20 | m | 1 | |

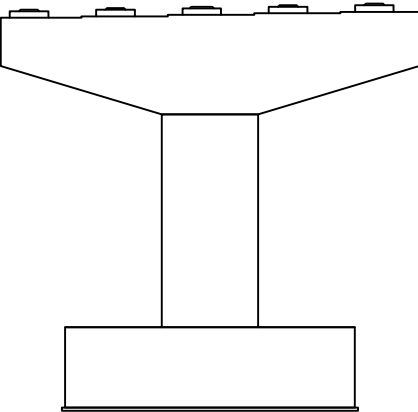
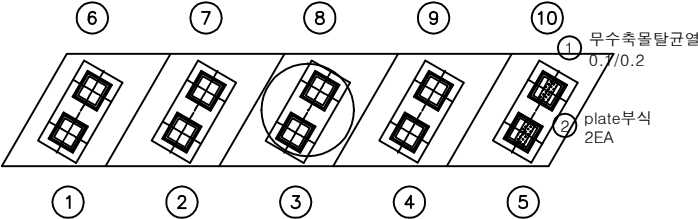
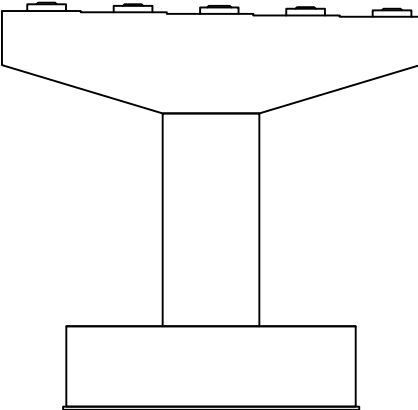
| 번호 | 손상내용 | 손상현황 | | | | | | 비고 |
|---|---|---|---|---|---|---|---|---|
| 1 | 무수축물탈균열 | 0.1 | 0.2 | | 0.20 | m | 1 | |
| 2 | plate부식 | | | | 2.00 | EA | 2 | |

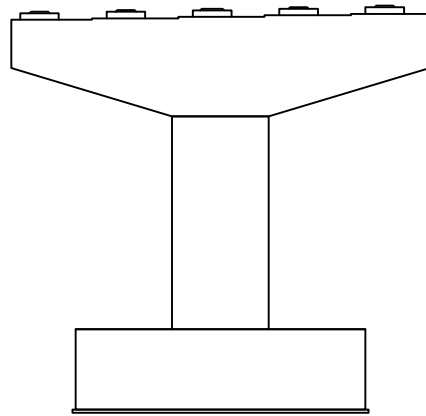
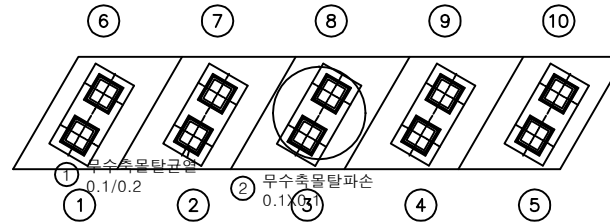
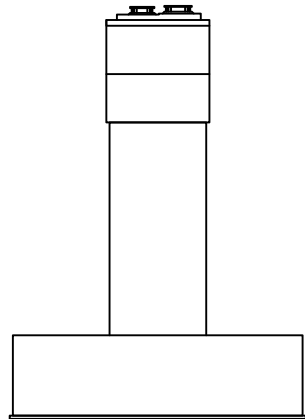
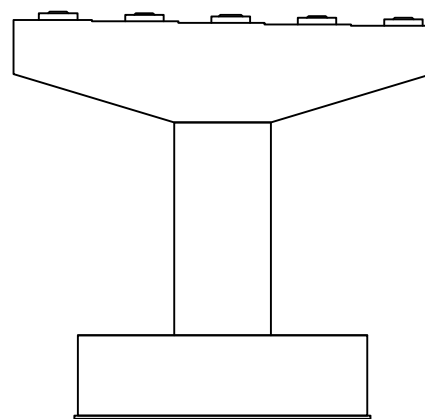
| 번호 | 손상내용 | 손상현황 | | | | | | 비고 |
|---|---|---|---|---|---|---|---|---|
| 1 | 무수축물탈균열 | 0.1 | 0.2 | | 0.20 | m | 1 | 보수완료 |

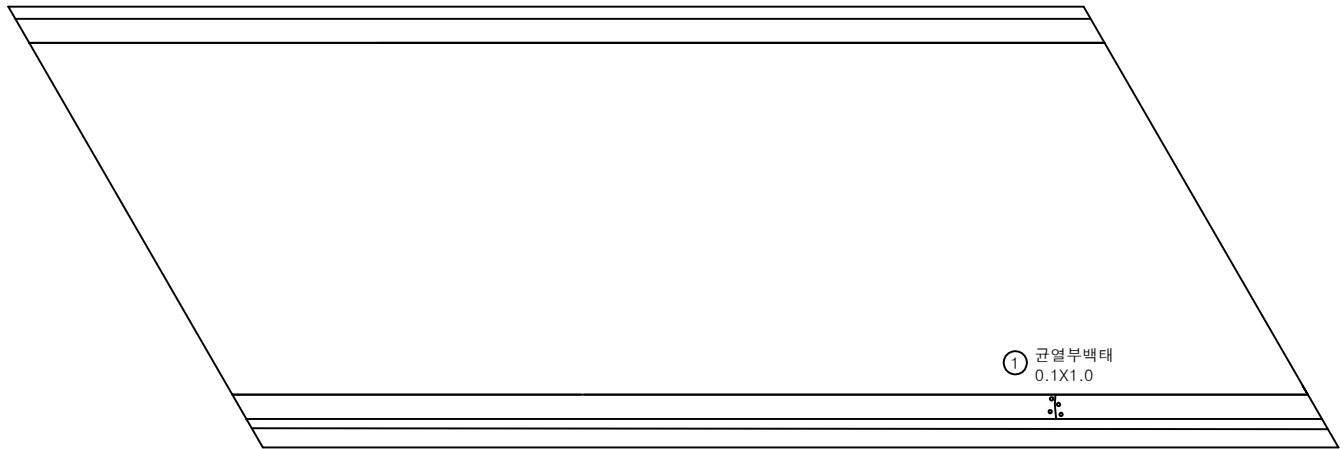
① 균열부백태  
0.1X1.0

| 번호 | 손상내용 | 손상현황 | | | | | | 비고 |
|---|---|---|---|---|---|---|---|---|
| 1 | 균열부백태 | | 0.1 | 1.0 | 0.10 | m <sup>2</sup> | 1 | |

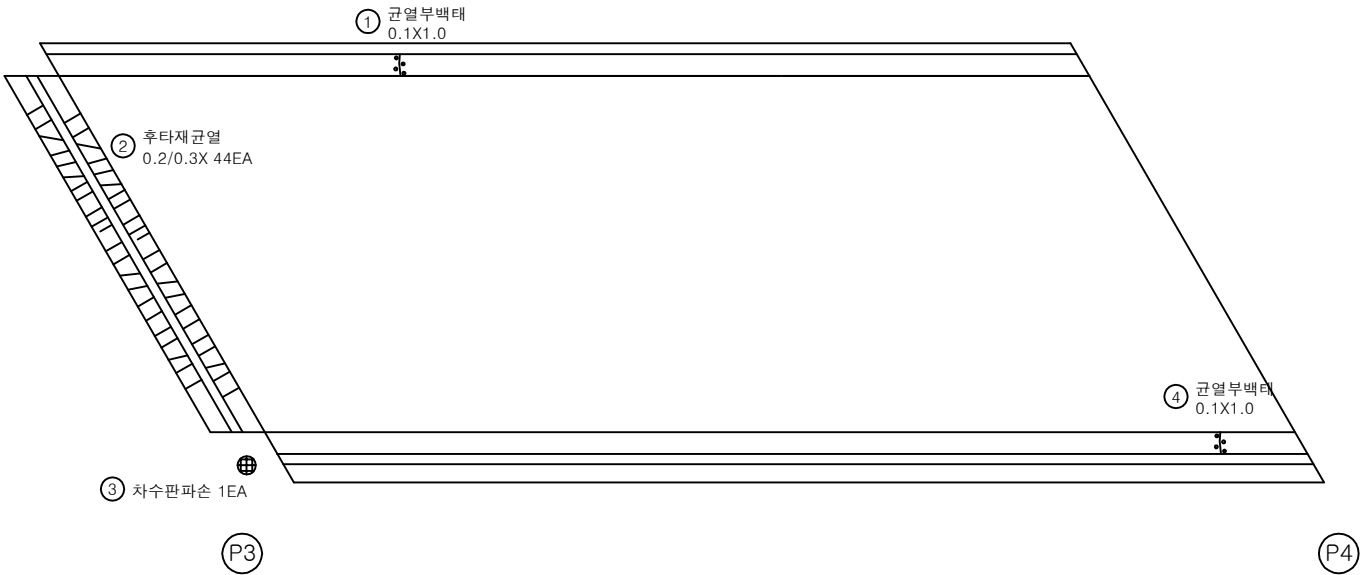
| 번호 | 손상내용 | 손상현황 | | | | | | 비고 |
|---|---|---|---|---|---|---|---|---|
| 1 | 균열부백태 | | 0.1 | 1.0 | 0.10 | m <sup>2</sup> | 1 | |
| 2 | 후타재균열 | 0.2 | 0.3 | | 13.20 | m | 44 | |
| 4 | 균열부백태 | | 0.1 | 1.0 | 0.10 | m <sup>2</sup> | 1 | |

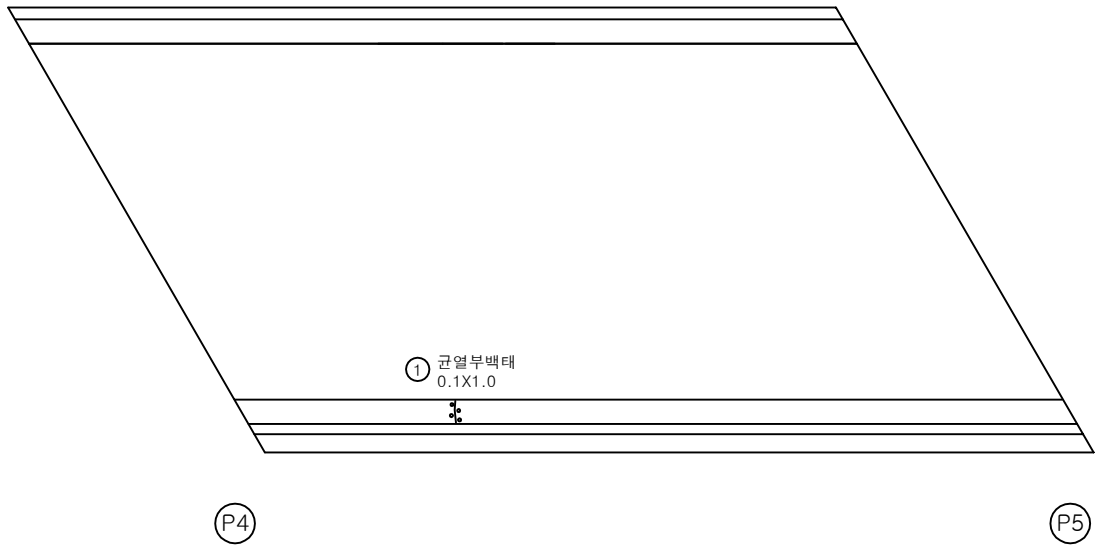
| 번호 | 손상내용 | 손상현황 | | | | | | 비고 |
|---|---|---|---|---|---|---|---|---|
| 1 | 균열부백태 | | 0.1 | 1.0 | 0.10 | m <sup>2</sup> | 1 | |

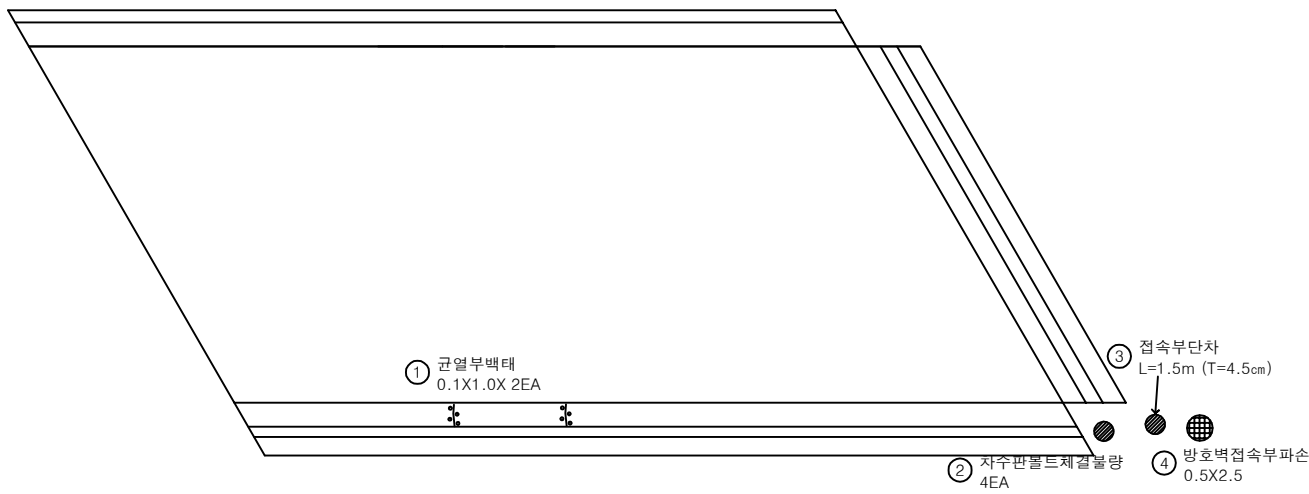
| 번호 | 손상내용 | 손상현황 | | | | | | 비 고 |
|---|---|---|---|---|---|---|---|---|
| 1 | 균열부백태 | | 0.1 | 1.0 | 0.20 | m <sup>2</sup> | 2 | |

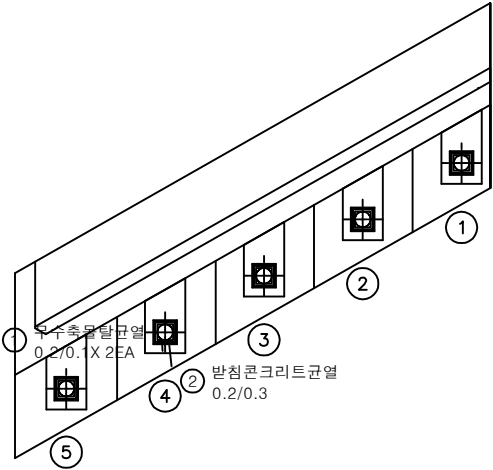
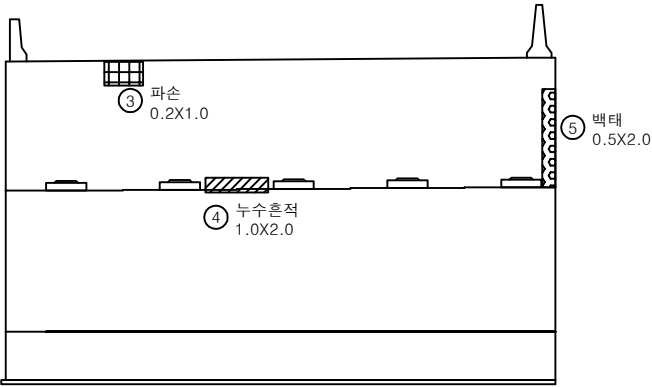
| 번호 | 손상내용 | 손상현황 | | | | | | 비 고 |
|---|---|---|---|---|---|---|---|---|
| 1 | 무수축물탈균열 | 0.2 | 0.1 | | 0.20 | m | 2 | |
| 2 | 받침콘크리트균열 | 0.2 | 0.3 | | 0.30 | m | 1 | |
| 4 | 누수흔적 | | 1.0 | 2.0 | 2.00 | m <sup>2</sup> | 1 | |

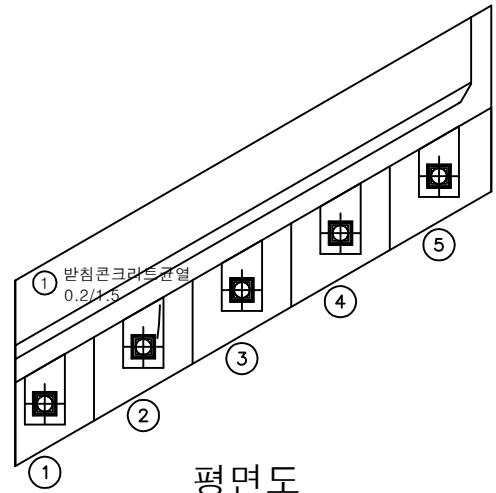
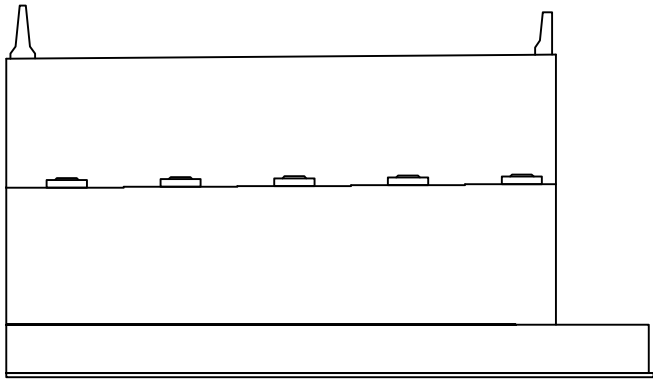
| 번호 | 손상내용 | 손상현황 | | | | | | 비고 |
|---|---|---|---|---|---|---|---|---|
| 1 | 반침콘크리트균열 | 0.2 | 1.5 | | 1.50 | m | 1 | |

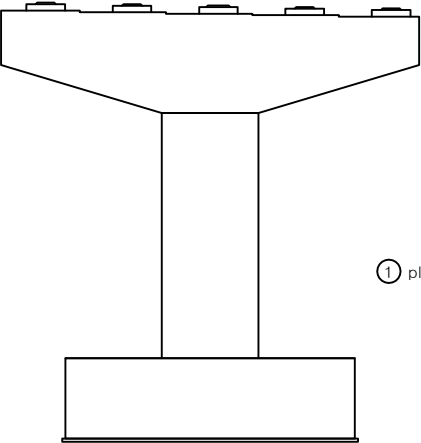
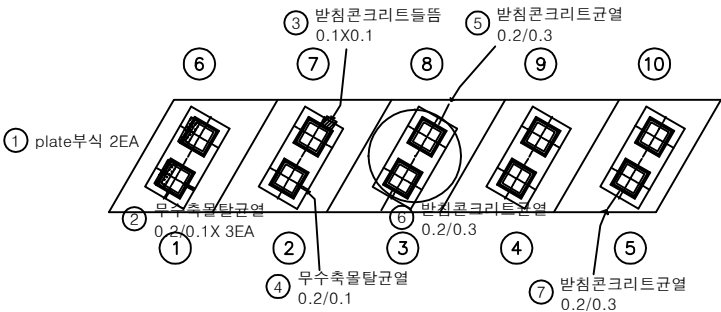
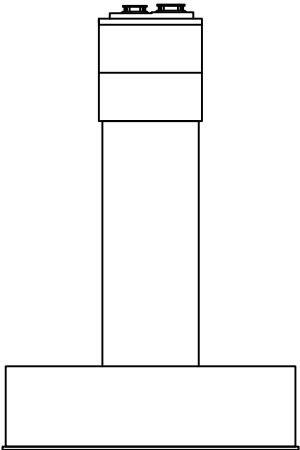
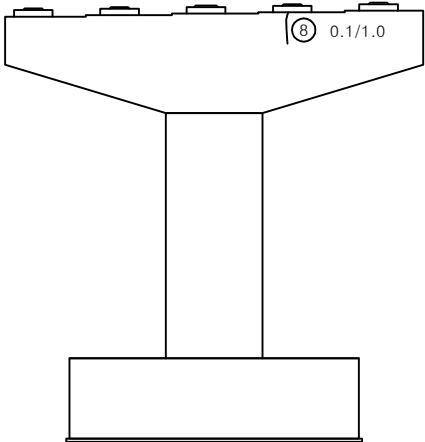
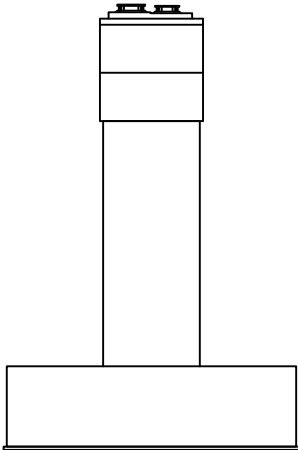
| 번호 | 손상내용 | 손상현황 | | | | | | 비고 |
|---|---|---|---|---|---|---|---|---|
| 1 | plate부식 | | | | 2.00 | EA | 2 | |
| 2 | 무수축물탈균열 | 0.2 | 0.1 | | 0.30 | m | 3 | |
| 4 | 무수축물탈균열 | 0.2 | 0.1 | | 0.10 | m | 1 | |
| 5 | 받침콘크리트균열 | 0.2 | 0.3 | | 0.30 | m | 1 | |
| 6 | 받침콘크리트균열 | 0.2 | 0.3 | | 0.30 | m | 1 | |
| 7 | 받침콘크리트균열 | 0.2 | 0.3 | | 0.30 | m | 1 | |
| 8 | 균열 | 0.1 | 1.0 | | 1.00 | m | 1 | |

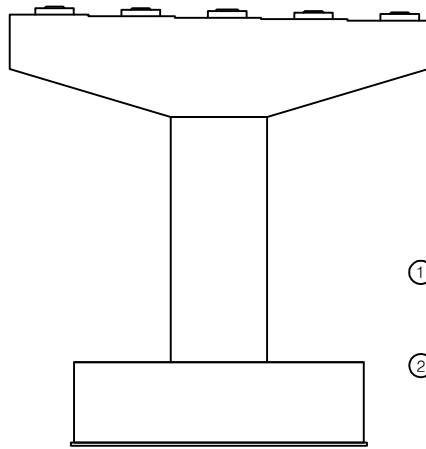
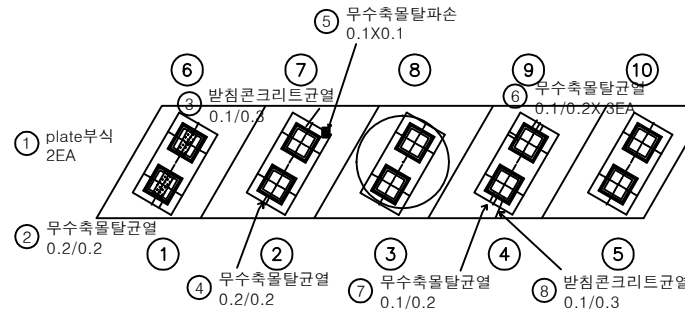
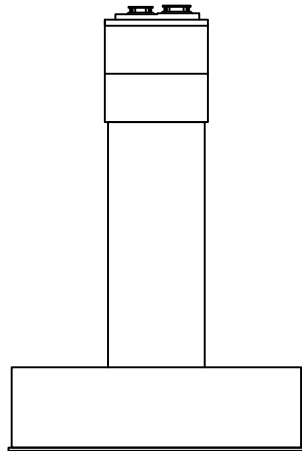
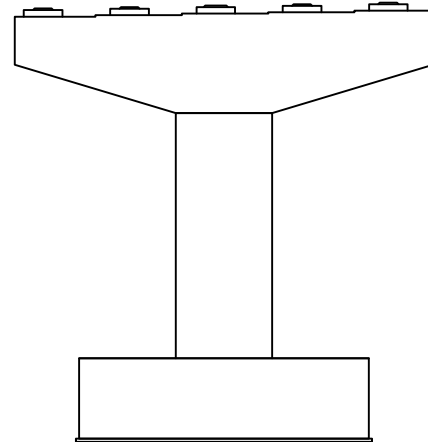
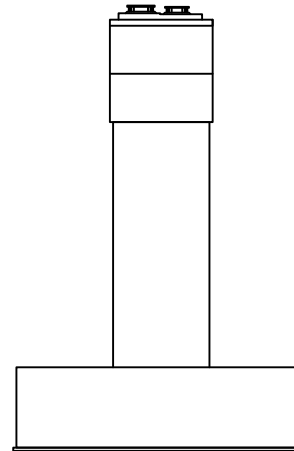
| 번호 | 손상내용 | 손상현황 | | | | | | 비 고 |
|---|---|---|---|---|---|---|---|---|
| 1 | plate부식 | | | | 2.00 | EA | 2 | |
| 2 | 무수축물탈균열 | 0.2 | 0.2 | | 0.20 | m | 1 | |
| 3 | 받침콘크리트균열 | 0.1 | 0.3 | | 0.30 | m | 1 | |
| 4 | 무수축물탈균열 | 0.2 | 0.2 | | 0.20 | m | 1 | |
| 6 | 무수축물탈균열 | 0.1 | 0.2 | | 0.60 | m | 3 | |
| 7 | 무수축물탈균열 | 0.1 | 0.2 | | 0.20 | m | 1 | |
| 8 | 받침콘크리트균열 | 0.1 | 0.3 | | 0.30 | m | 1 | |

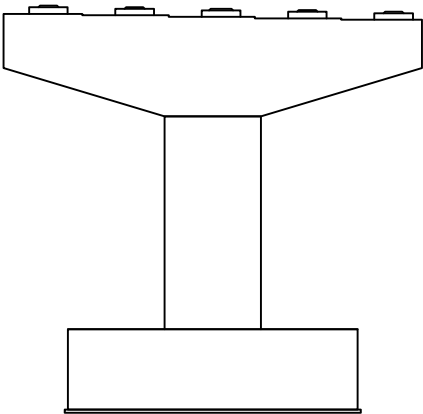
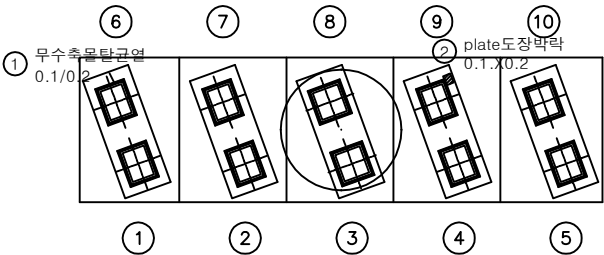
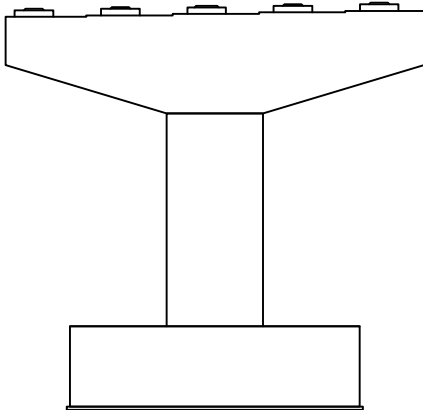
| 번호 | 손상내용 | 손상현황 | | | | | | 비 고 |
|---|---|---|---|---|---|---|---|---|
| 1 | 무수축물탈균열 | 0.1 | 0.2 | | 0.20 | m | 1 | 20'보수 |

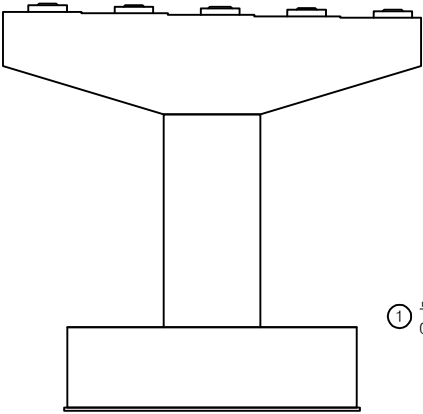
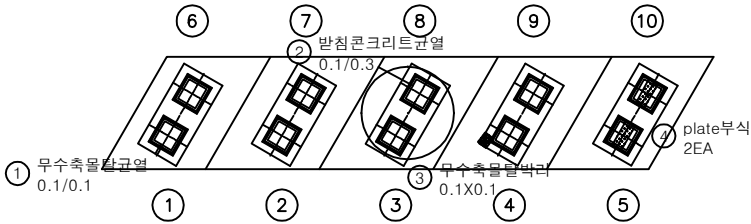
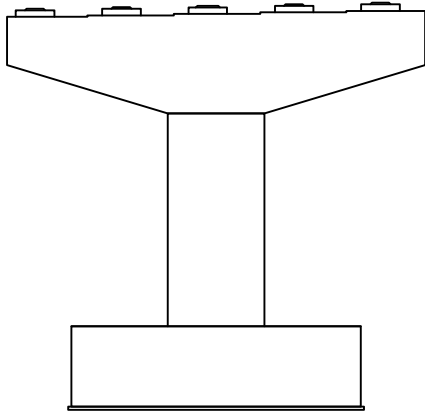
| 번호 | 손상내용 | 손상현황 | | | | | | 비고 |
|---|---|---|---|---|---|---|---|---|
| 1 | 무수축물탈균열 | 0.1 | 0.1 | | 0.10 | m | 1 | |
| 2 | 받침콘크리트균열 | 0.1 | 0.3 | | 0.30 | m | 1 | |
| 4 | plate부식 | | | | 2.00 | EA | 2 | |

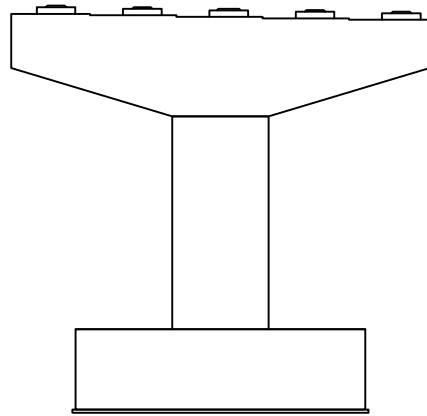
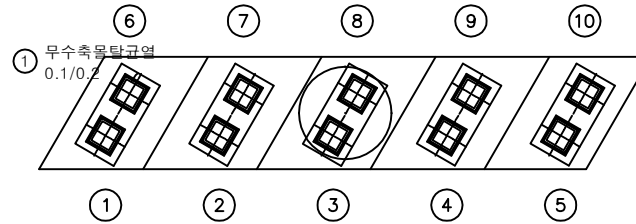
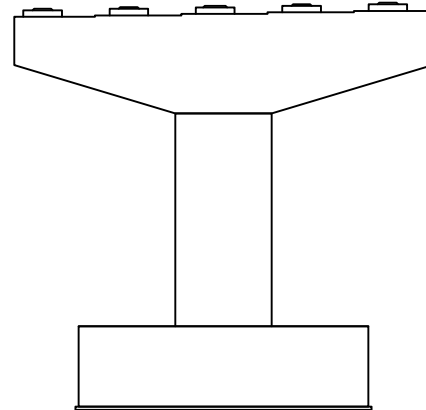
| 번호 | 손상내용 | 손상현황 | | | | | | 비고 |
|---|---|---|---|---|---|---|---|---|
| 1 | 무수축물탈균열 | 0.1 | 0.2 | | 0.20 | m | 1 | 20'보수 |
