상주영천고속도로 시설물 정기안전점검 용역

# 외 관 조 사 망 도

낙동강대교

2020.06

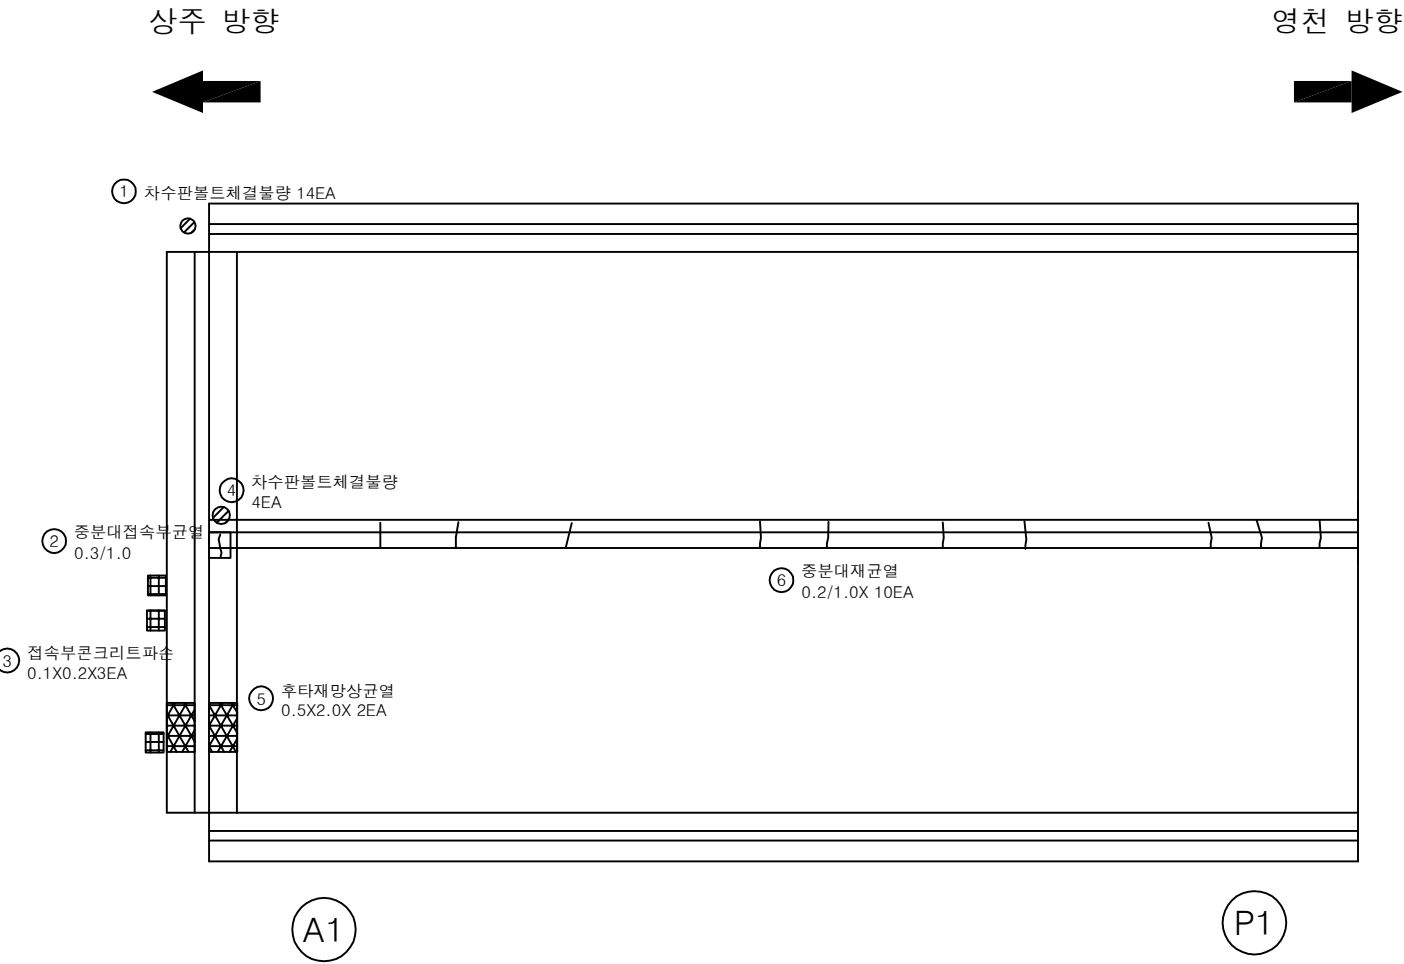
| 번호 | 손상내용 | 손상현황 | | | | | | 비 고 |
|---|---|---|---|---|---|---|---|---|
| 1 | 차수판볼트탈락 | | | | 14.00 | EA | 14 | |
| 2 | 중분대접속부균열 | 0.3 | 1.0 | | 1.00 | m | 1 | |
| 3 | 접속부콘크리트파손 | | 0.1 | 0.2 | 0.06 | m <sup>2</sup> | 3 | |
| 4 | 차수판볼트체결불량 | | | | 4.00 | EA | 4 | |
| 5 | 후타재망상균열 | | 0.5 | 2.0 | 2.00 | m <sup>2</sup> | 2 | |
| 6 | 중분대재균열 | 0.2 | 1.0 | | 10.00 | m | 10 | |

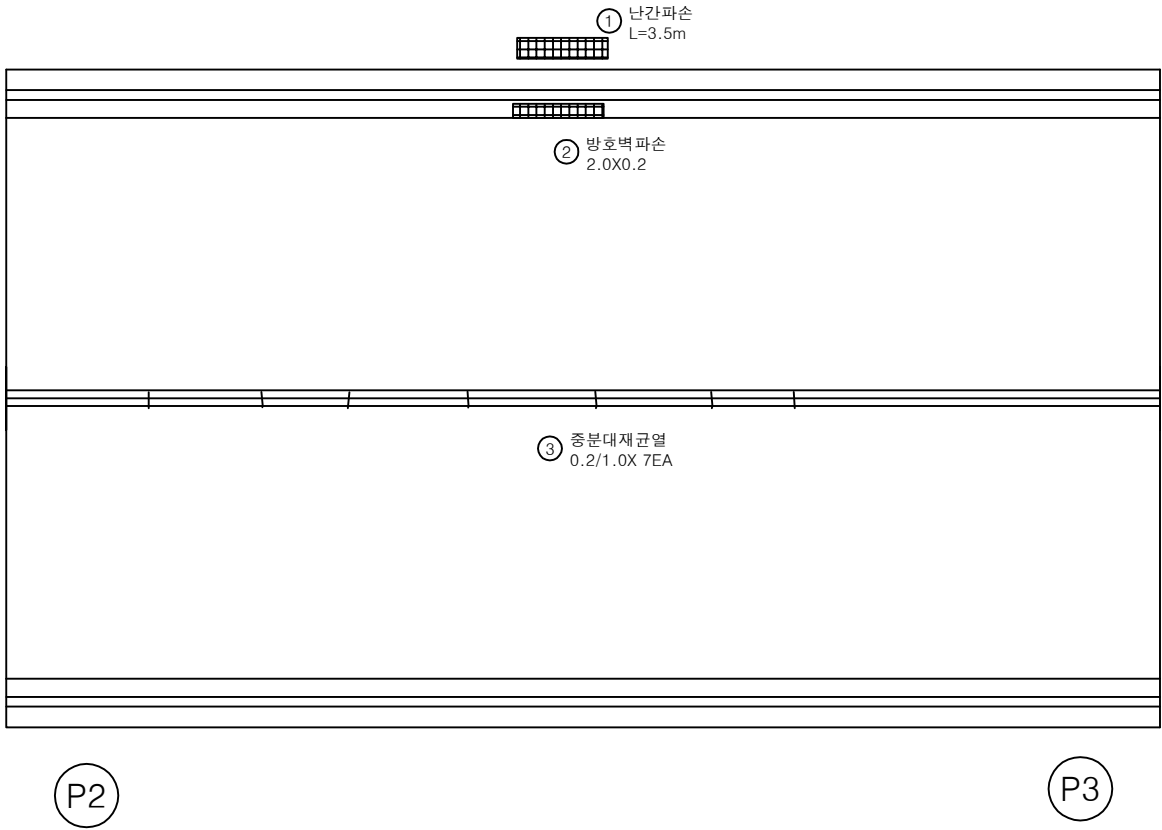
| 번호 | 손상내용 | 손상현황 | | | | | | 비고 |
|---|---|---|---|---|---|---|---|---|
| 1 | 난간파손 | | 3.5 | | 3.50 | m | 1 | |
| 2 | 방호벽파손 | | 2.0 | 0.2 | 0.40 | m <sup>2</sup> | 1 | |
| 3 | 중분대재균열 | 0.2 | 1.0 | | 7.00 | m | 7 | |

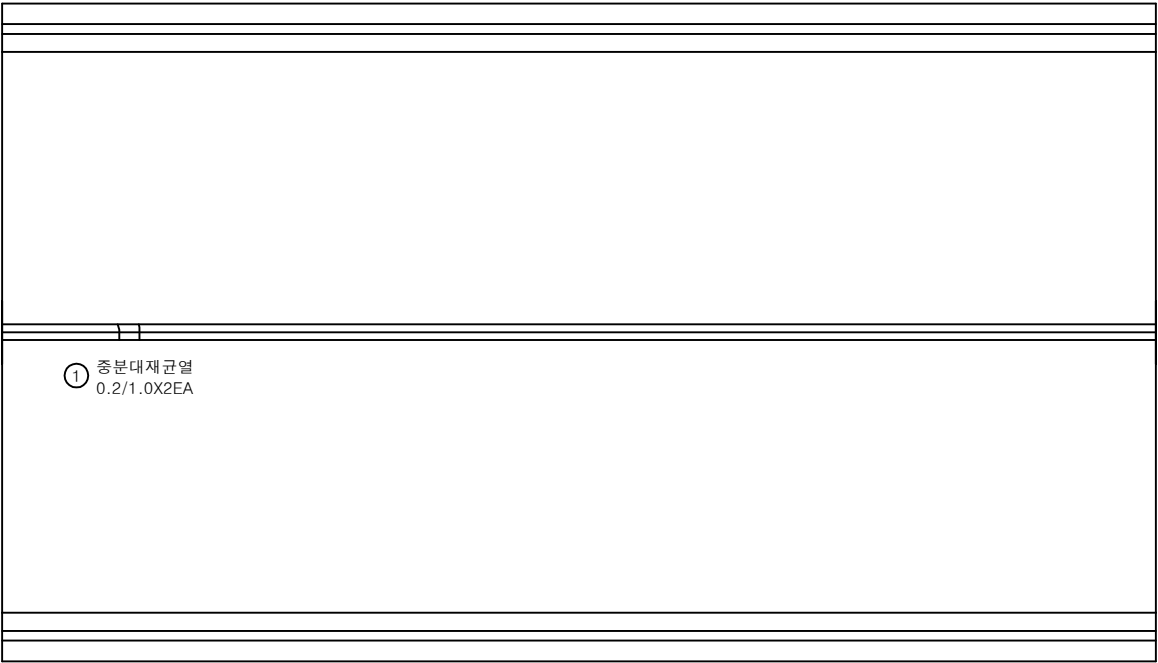
① 중분대재균열  
0.2/1.0X2EA

| 번호 | 손상내용 | 손상현황 | | | | | | 비고 |
|---|---|---|---|---|---|---|---|---|
| 1 | 중분대재균열 | 0.2 | 1.0 | | 2.00 | m | 2 | |

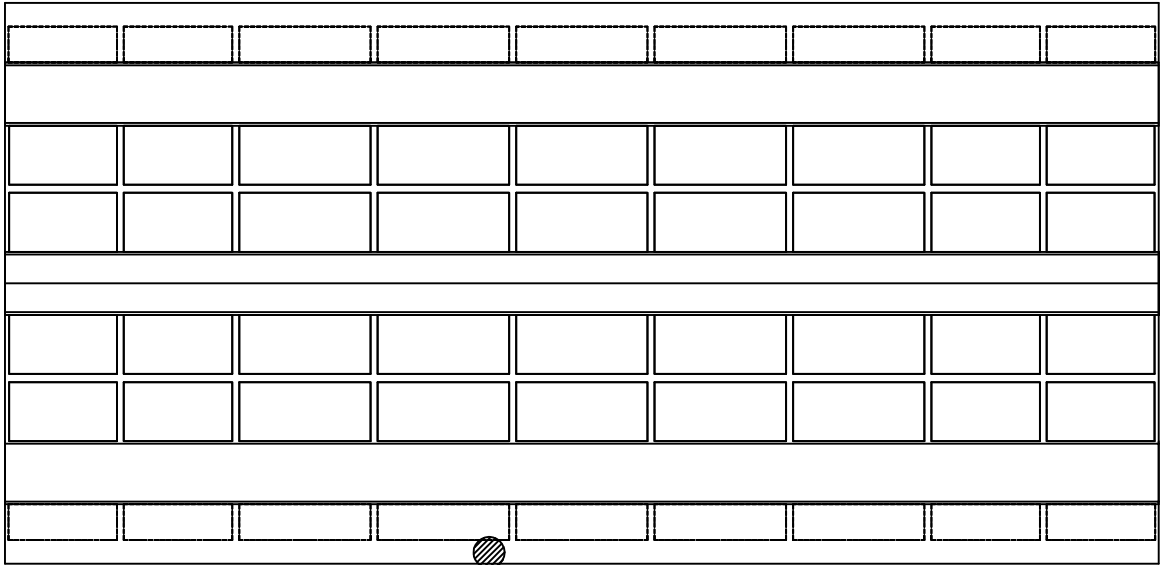
① 배수관탈락  
1EA

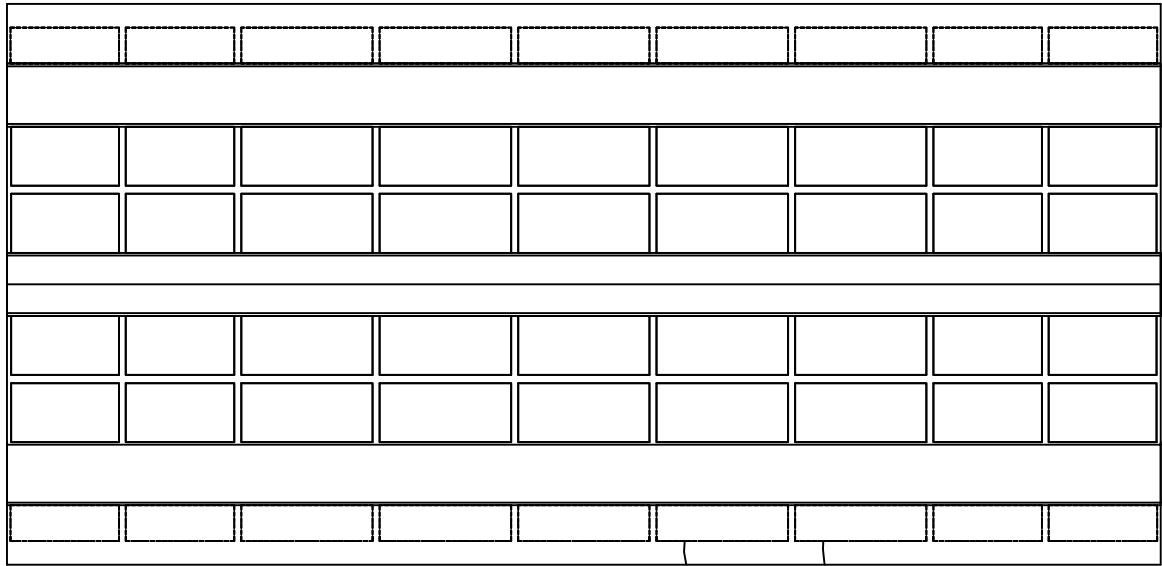
① 0.3/1.0X 2EA

| 번호 | 손상내용 | 손상현황 | | | | | | 비고 |
|---|---|---|---|---|---|---|---|---|
| 1 | 균열 | 0.3 | 1.0 | | 2.00 | m | 2 | |

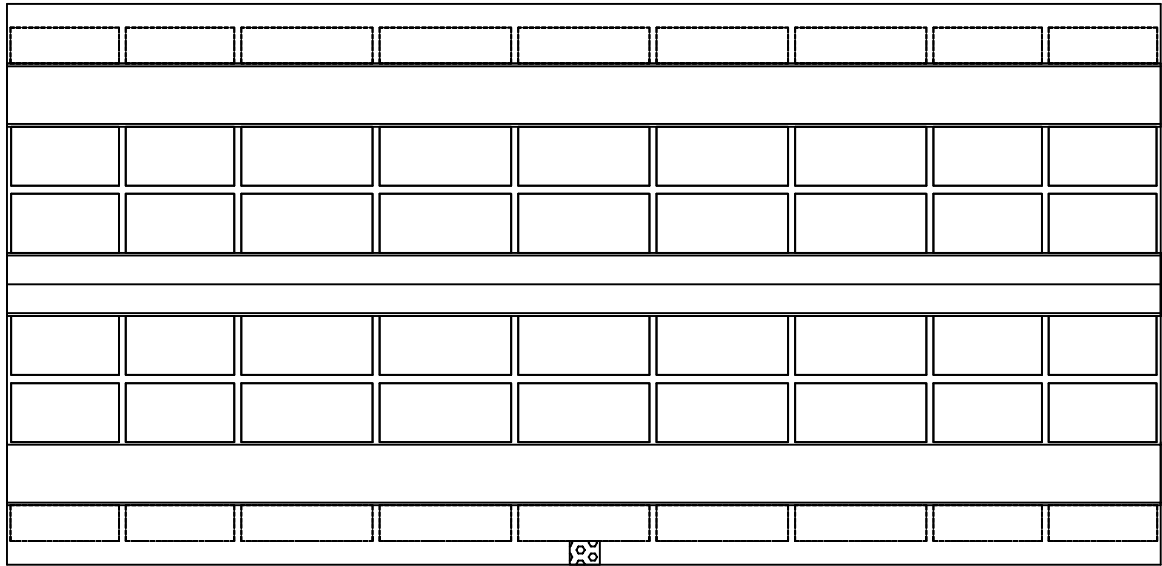
① 백태 0.2x0.5

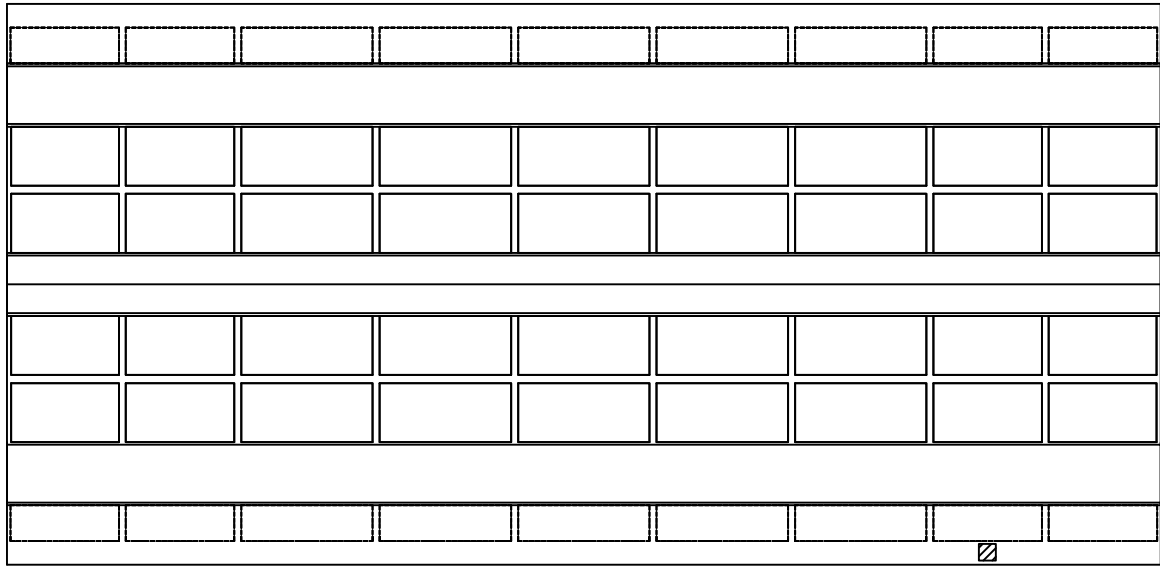
① 배수관지지대탈락 1EA
