상주영천고속도로 시설물 정기안전점검 용역

# 외 관 조 사 망 도

신개교

2020.06

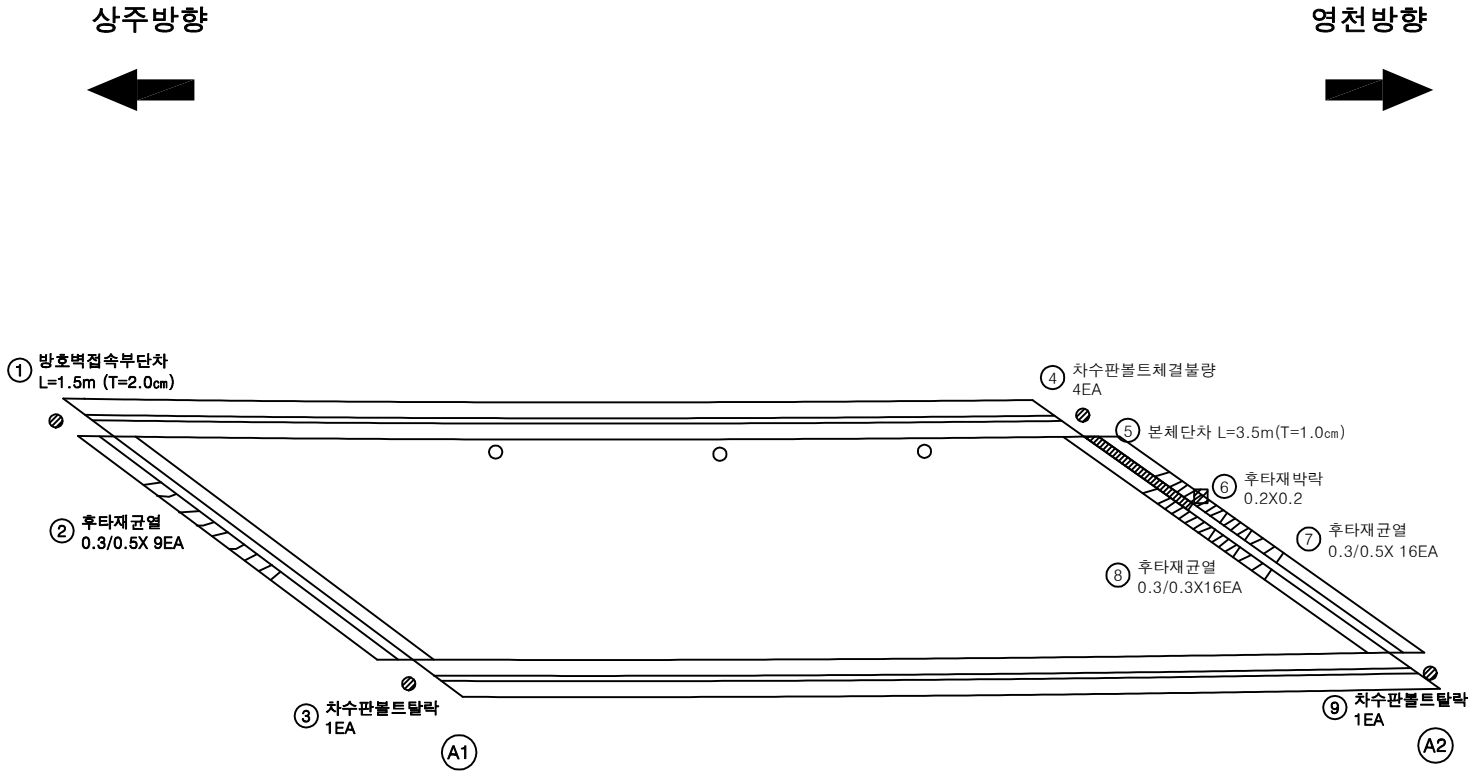
| 도면번호 | 01 |

| 번호 | 손상내용 | 손상현황 | | | | | | 비고 |
|---|---|---|---|---|---|---|---|---|
| 1 | 방호벽접속부단차 | | 1.5 | | 1.50 | m | 1 | (T=2.0cm) |
| 2 | 후타재균열 | 0.3 | 0.5 | | 4.50 | m | 9 | |
| 3 | 차수판볼트탈락 | | | | 1.00 | EA | 1 | |
| 4 | 차수판볼트 체결불량 | | | | 4.00 | EA | 4 | |
| 5 | 본체단차 | | 3.5 | | 3.50 | m | 1 | (T=1.0cm) |
| 6 | 후타재박락 | | 0.2 | 0.2 | 0.04 | ㎡ | 1 | |
| 7 | 후타재균열 | 0.3 | 0.5 | | 8.00 | m | 16 | |
| 8 | 후타재균열 | 0.3 | 0.3 | | 4.80 | m | 16 | |
| 9 | 차수판볼트탈락 | | | | 1.00 | EA | 1 | |

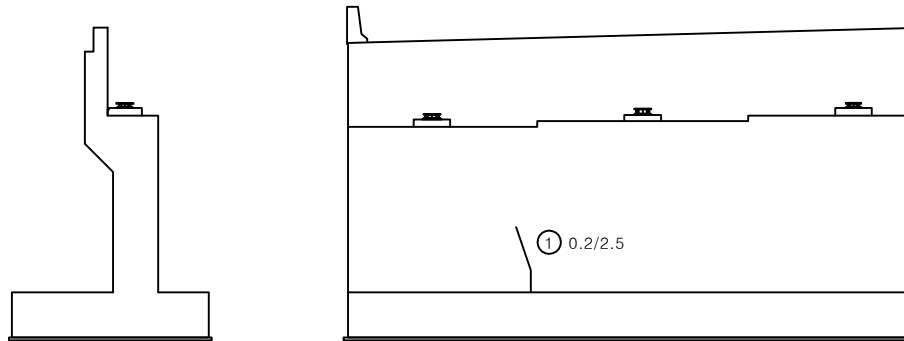
| 철근노출 | 침하 | 그늘음 | 도면번호<br>10 |

| 번호 | 손상내용 | 손상현황 | | | | | | 비고 |
|---|---|---|---|---|---|---|---|---|
| 1 | 균열 | 0.2 | 2.5 | | 2.50 | m | 1 | |

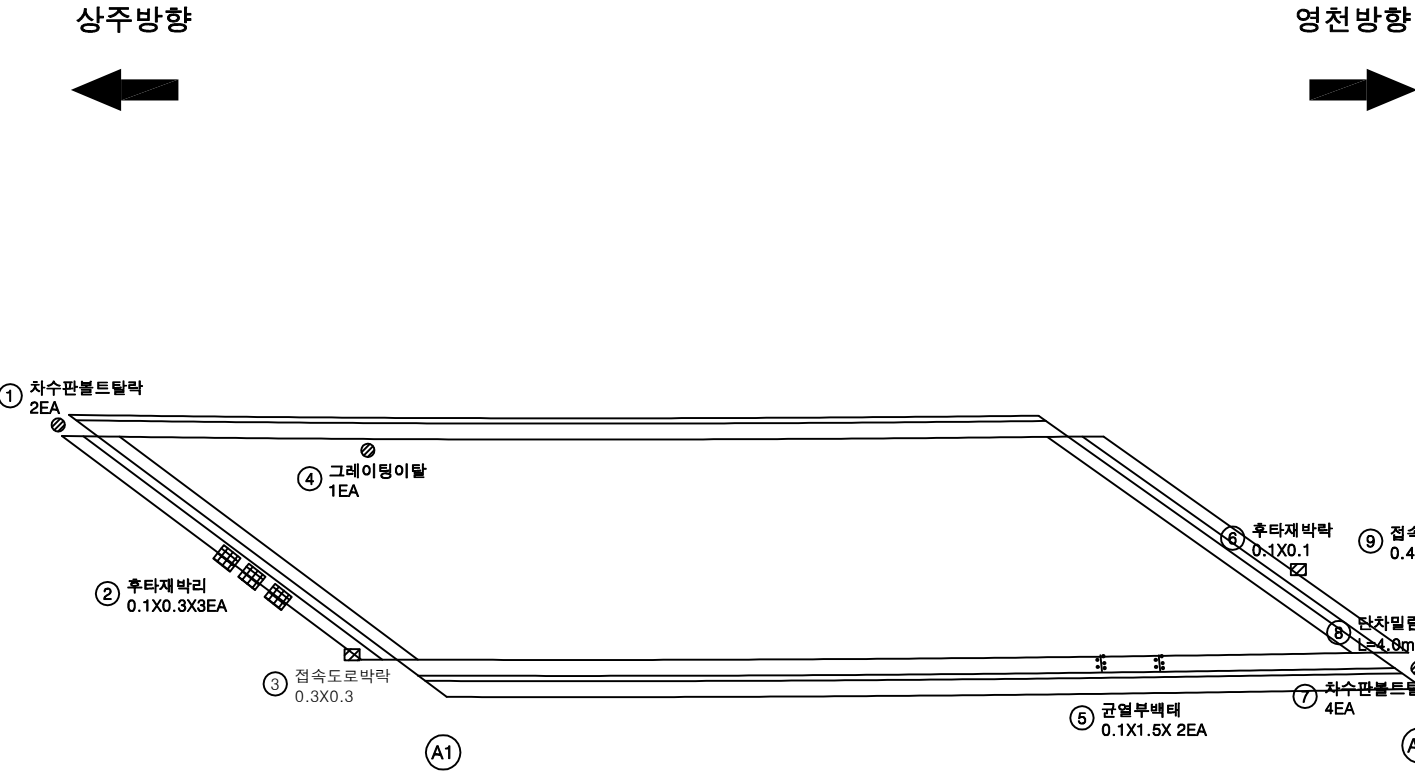
| 도면번호 | 01 |

| 번호 | 손상내용 | 손상현황 | | | | | | 비 고 |
|---|---|---|---|---|---|---|---|---|
| 1 | 차수판볼트탈락 | | | | 2.00 | EA | 2 | |
| 2 | 후타재박리 | | 0.1 | 0.3 | 0.09 | m <sup>2</sup> | 3 | |
| 3 | 접속도로박락 | | 0.3 | 0.3 | 0.09 | m <sup>2</sup> | 1 | |
| 4 | 그레이팅이탈 | | | | 1.00 | EA | 1 | |
| 5 | 균열부백태 | | 0.1 | 1.5 | 0.30 | m <sup>2</sup> | 2 | |
| 6 | 후타재박락 | | 0.1 | 0.1 | 0.01 | m <sup>2</sup> | 1 | |
| 7 | 차수판볼트탈락 | | | | 4.00 | EA | 4 | |
| 8 | 단차밀림 | | 4.0 | | 4.00 | m | 1 | (T=7.7cm) |
| 9 | 접속도로박리 | | 0.4 | 0.4 | 0.16 | m <sup>2</sup> | 1 | |

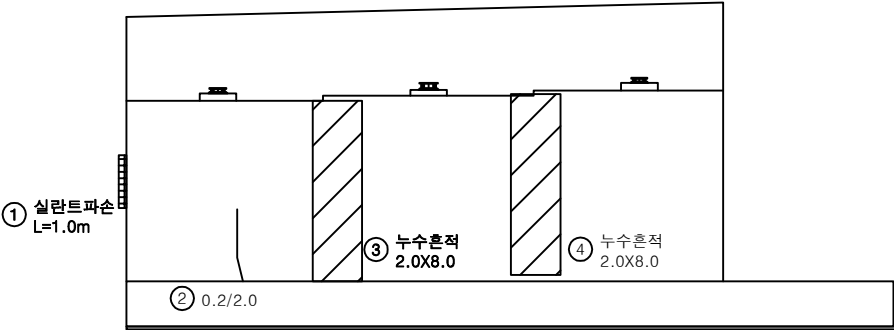
| 번호 | 손상내용 | 손상현황 | | | | | | 비 고 |
|---|---|---|---|---|---|---|---|---|
| 2 | 균열 | 0.2 | 2.0 | | 2.00 | m | 1 | |
| 3 | 누수흔적 | | 2.0 | 8.0 | 16.0 | m <sup>2</sup> | 1 | |
| 4 | 누수흔적 | | 2.0 | 8.0 | 16.0 | m <sup>2</sup> | 1 | |
