상주영천고속도로 시설물 정기안전점검 용역

# 외 관 조 사 망 도

월가교

2020.06

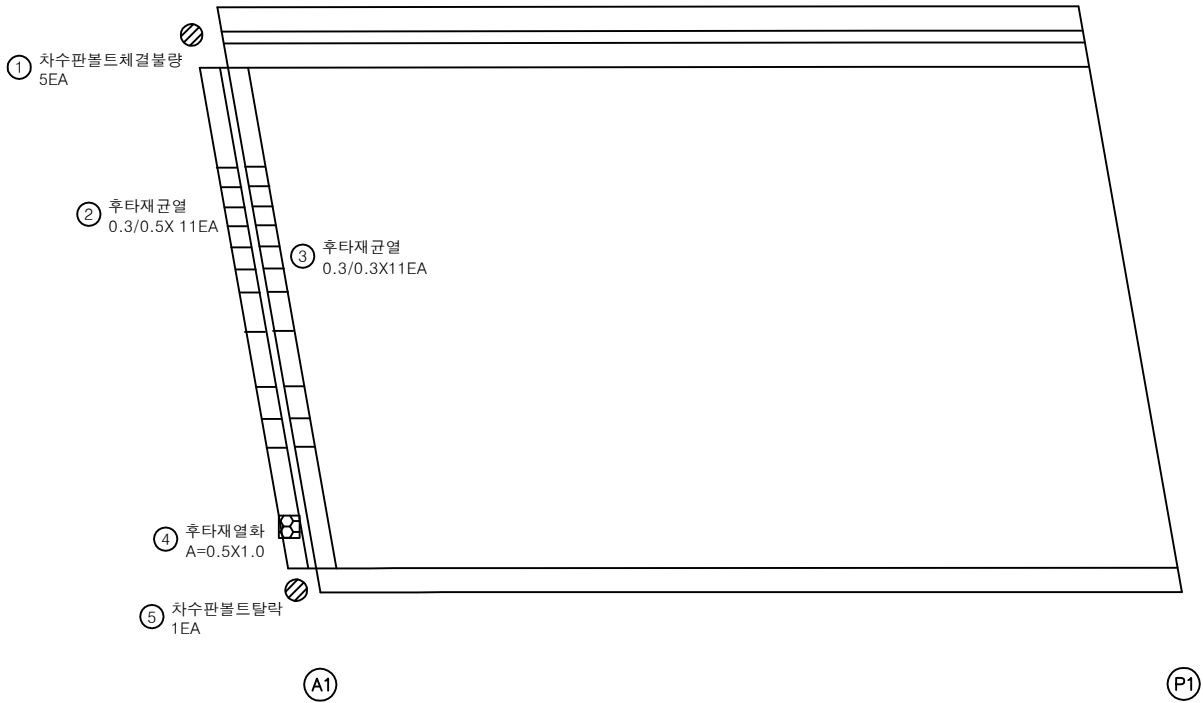
| 번호 | 손상내용 | 손상현황 | | | | | | 비고 |
|---|---|---|---|---|---|---|---|---|
| 1 | 차수판볼트체결불량 | | | | 5.00 | EA | 5 | |
| 2 | 후타재균열 | 0.3 | 0.5 | | 5.50 | m | 11 | |
| 3 | 후타재균열 | 0.3 | 0.3 | | 3.30 | m | 11 | |
| 4 | 후타재열화 | | 0.5 | 1.0 | 0.50 | m <sup>2</sup> | 1 | |
| 5 | 차수판볼트탈락 | | | | 1.00 | EA | 1 | |

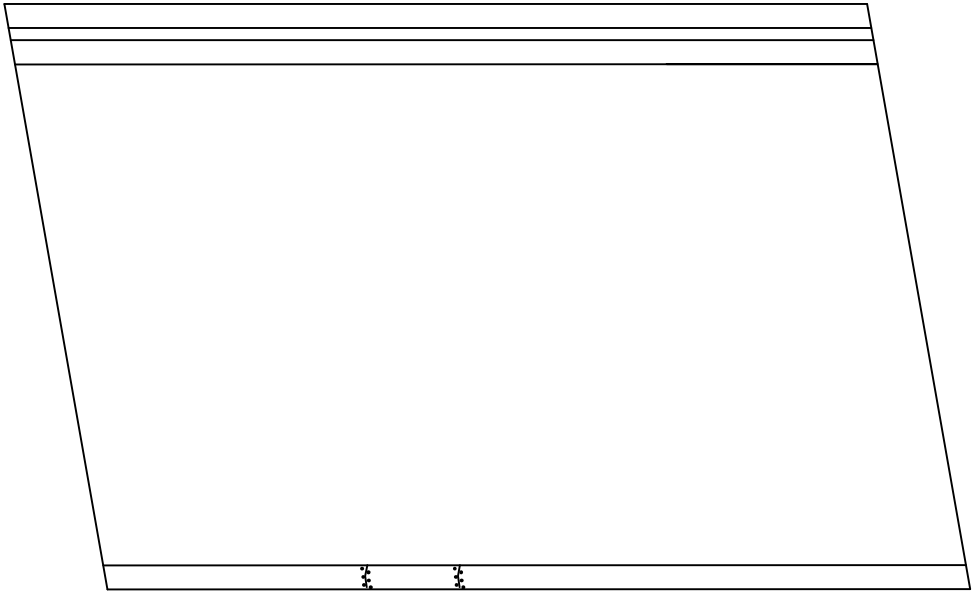
1 균열부백태  
A=0.1X1.0X 2EA

| 번호 | 손상내용 | 손상현황 | | | | | | 비고 |
|---|---|---|---|---|---|---|---|---|
| 1 | 균열부백태 | | 0.1 | 1.0 | 0.20 | m <sup>2</sup> | 2 | |

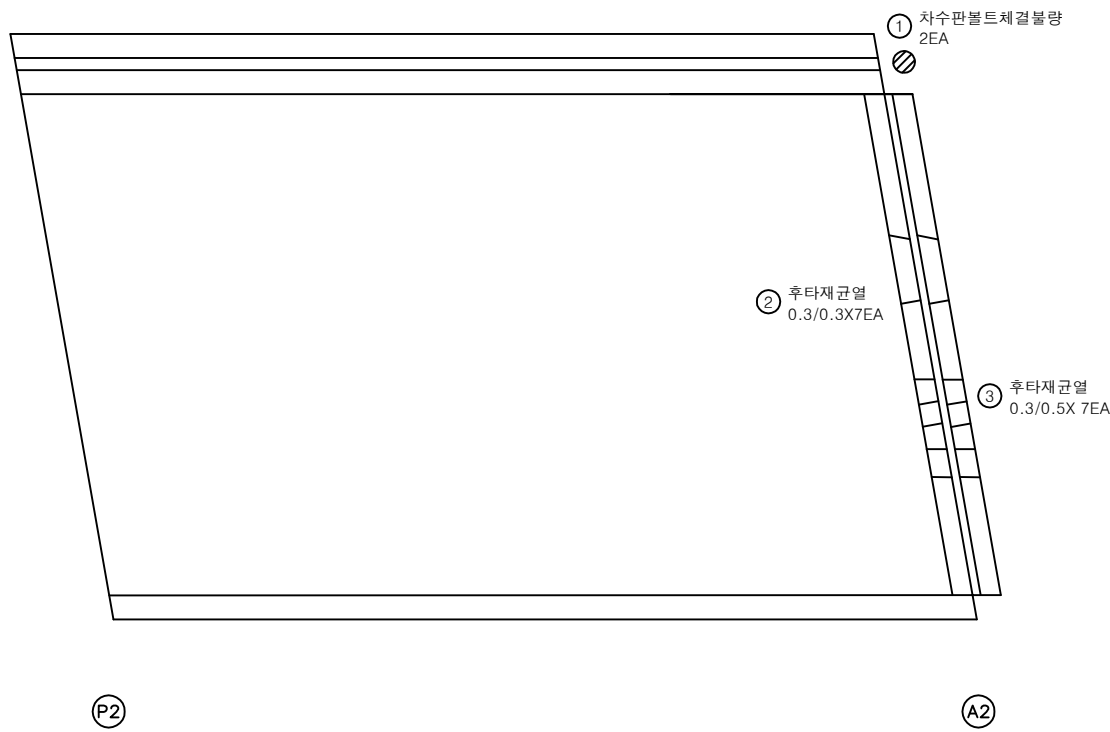
| 번호 | 손상내용 | 손상현황 | | | | | | 비고 |
|---|---|---|---|---|---|---|---|---|
| 1 | 차수판볼트체결불량 | | | | 2.00 | EA | 2 | |
| 2 | 후타재균열 | 0.2 | 0.3 | | 2.10 | m | 7 | |
| 3 | 후타재균열 | 0.2 | 0.5 | | 3.50 | m | 7 | |

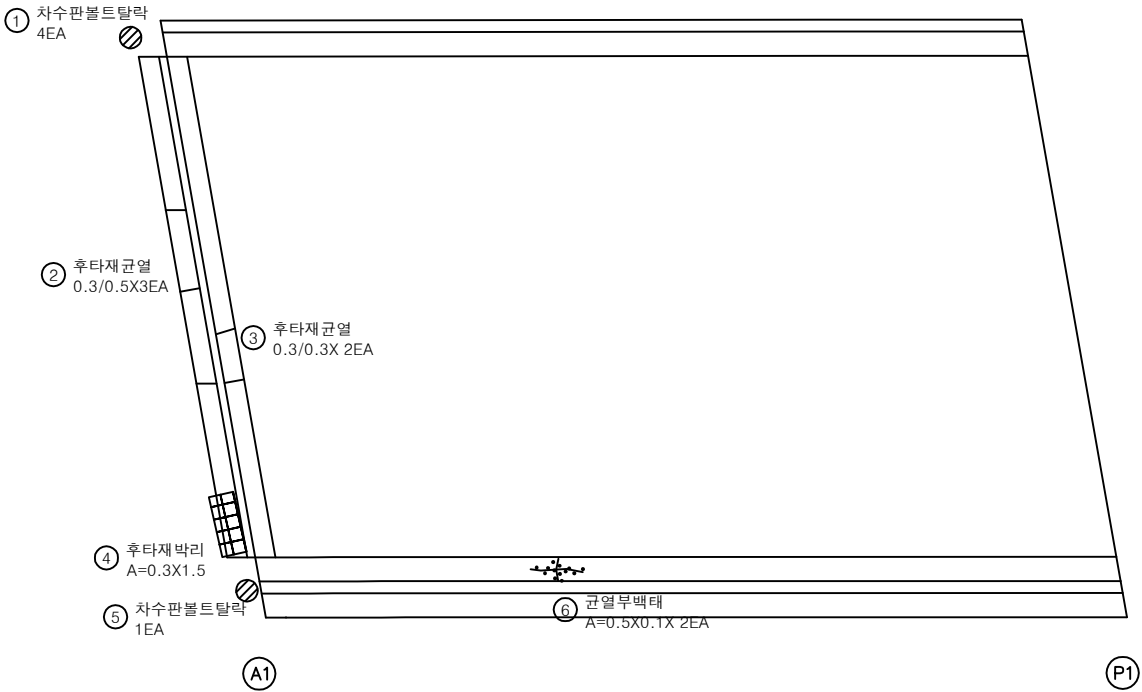
| 번호 | 손상내용 | 손상현황 | | | | | | 비고 |
|---|---|---|---|---|---|---|---|---|
| 1 | 차수판볼트탈락 | | | | 4.00 | EA | 4 | |
| 2 | 후타재균열 | 0.3 | 0.5 | | 1.50 | m | 3 | |
| 3 | 후타재균열 | 0.3 | 0.3 | | 0.60 | m | 2 | |
| 4 | 후타재박리 | | 0.3 | 1.5 | 0.45 | m <sup>2</sup> | 1 | |
| 5 | 차수판볼트탈락 | | | | 1.00 | EA | 1 | |
| 6 | 균열부백태 | | 0.5 | 0.1 | 0.10 | m <sup>2</sup> | 2 | |

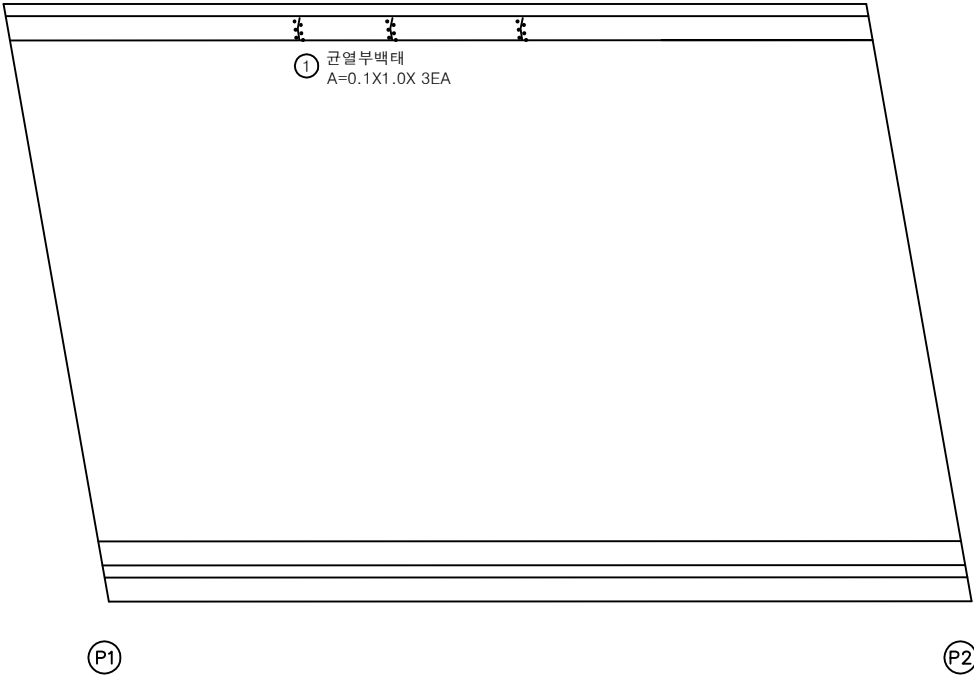
| 번호 | 손상내용 | 손상현황 | | | | | | 비고 |
|---|---|---|---|---|---|---|---|---|
| 1 | 균열부백태 | | 0.1 | 1.0 | 0.30 | m <sup>2</sup> | 3 | |

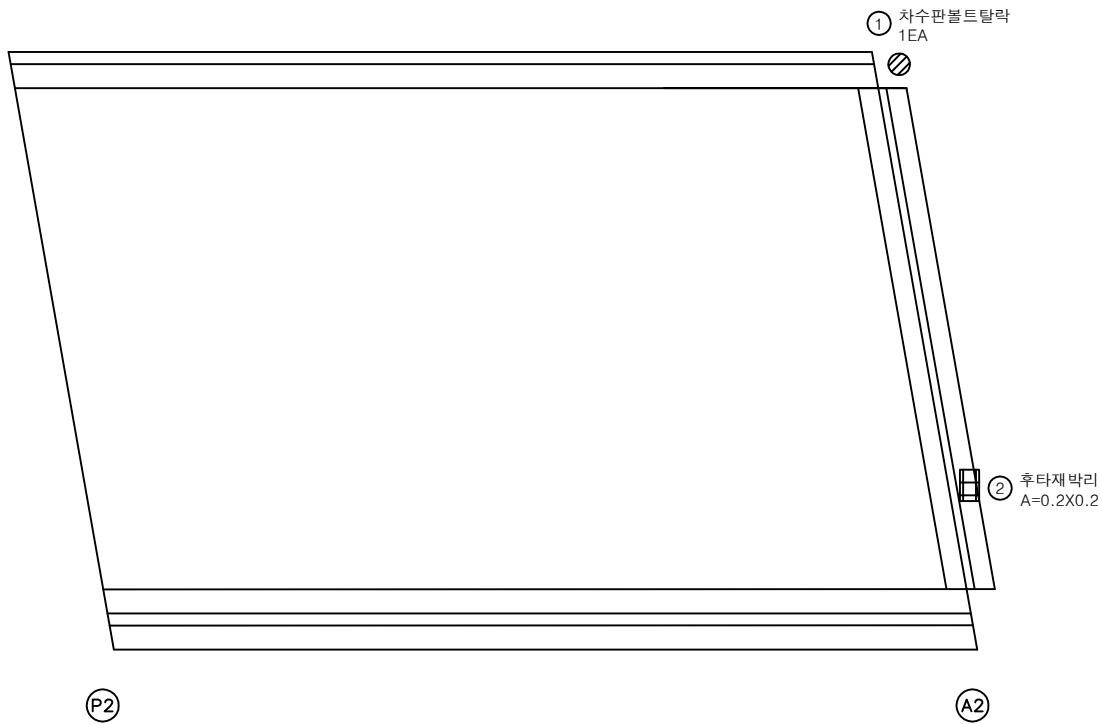
| 번호 | 손상내용 | 손상현황 | | | | | | 비고 |
|---|---|---|---|---|---|---|---|---|
| 1 | 차수판볼트탈락 | | | | 1.00 | EA | 1 | |
| 2 | 후타재박리 | | 0.2 | 0.2 | 0.04 | m <sup>2</sup> | 1 | |

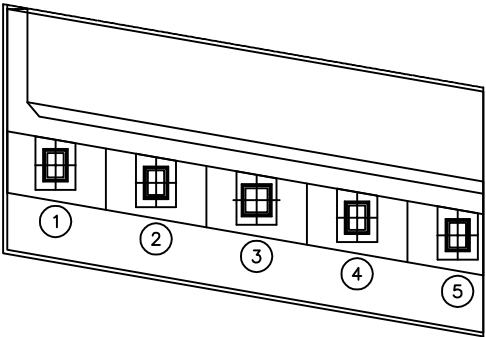
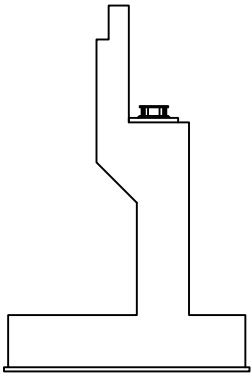
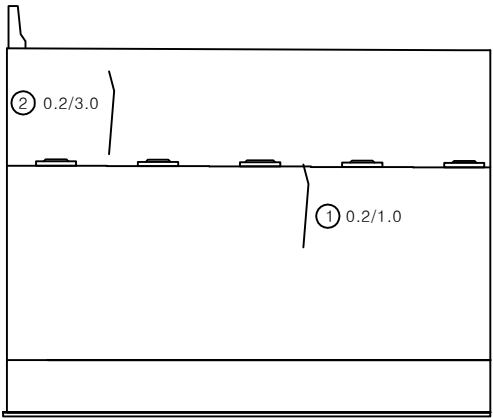
| 번호 | 손상내용 | 손상현황 | | | | | | 비고 |
|---|---|---|---|---|---|---|---|---|
| 1 | 균열 | 0.2 | 1.0 | | 1.00 | m | 1 | |
| 2 | 균열 | 0.2 | 3.0 | | 3.00 | m | 1 | |

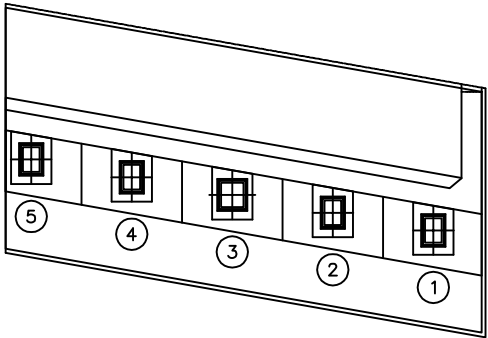
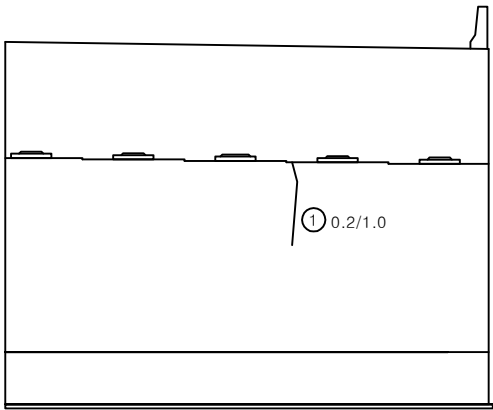
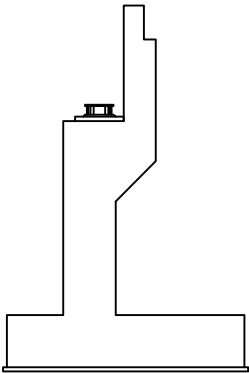
| 번호 | 손상내용 | 손상현황 | | | | | | 비고 |
|---|---|---|---|---|---|---|---|---|
| 1 | 균열 | 0.2 | 1.0 | | 1.00 | m | 1 | |

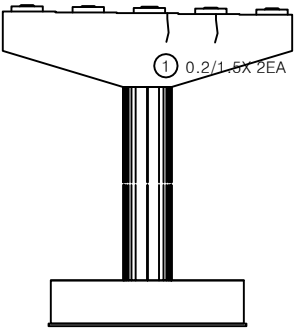
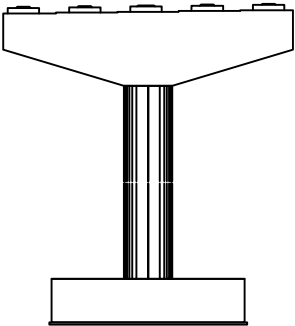
| 번호 | 손상내용 | 손상현황 | | | | | | 비고 |
|---|---|---|---|---|---|---|---|---|
| 1 | 균열 | 0.2 | 1.5 | | 3.00 | m <sup>2</sup> | 2 | |

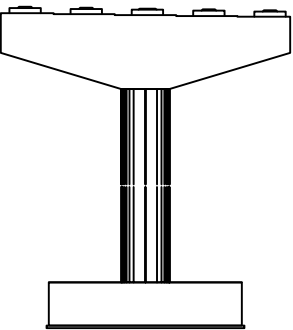
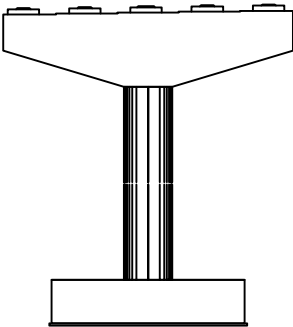
| 번호 | 손상내용 | 손상현황 | | | | | | 비고 |
|---|---|---|---|---|---|---|---|---|
| 1 | plate부식 | | | | 1.00 | EA | 1 | |
