상주영천고속도로 시설물 정기안전점검 용역

# 외 관 조 사 망 도

도개교

2020.06

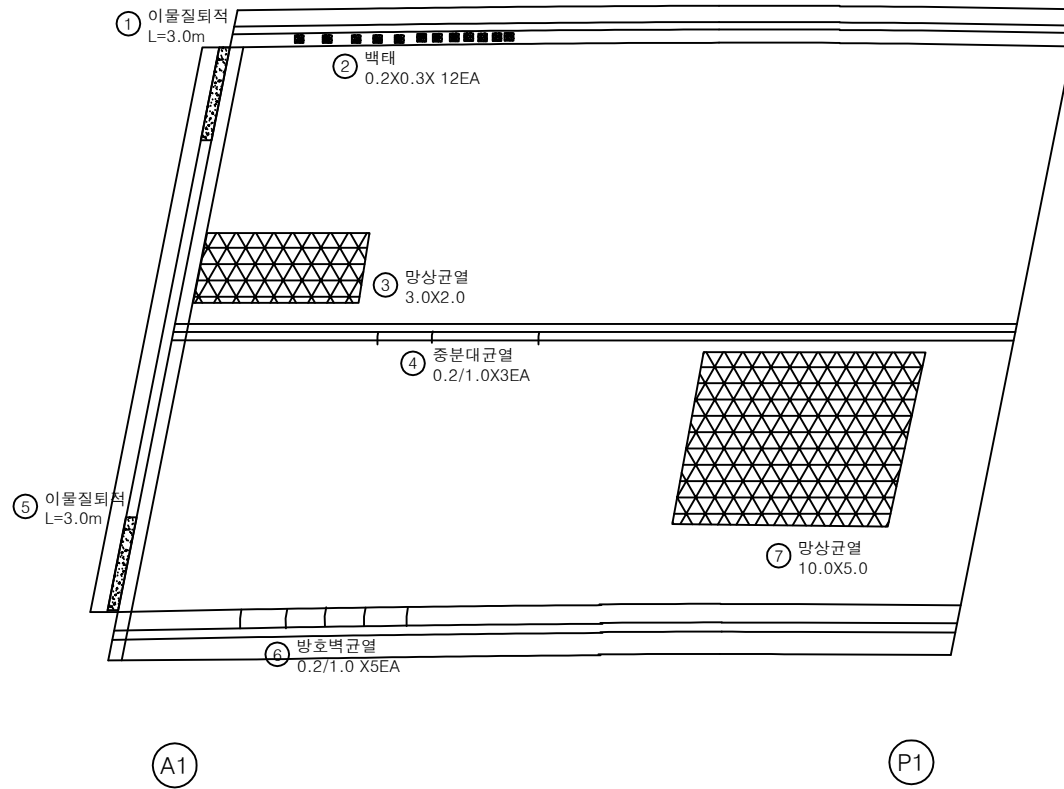
| 번호 | 손상내용 | 손상현황 | | | | | | 비고 |
|---|---|---|---|---|---|---|---|---|
| 1 | 이물침투적 | | 3.0 | | 3.00 | m | 1 | |
| 2 | 백태 | | 0.2 | 0.3 | 0.72 | m <sup>2</sup> | 12 | |
| 3 | 망상균열 | | 3.0 | 2.0 | 6.00 | m <sup>2</sup> | 1 | |
| 4 | 중분대균열 | 0.2 | 1.0 | | 3.00 | m | 3 | |
| 5 | 이물침투적 | | 3.0 | | 3.00 | m | 1 | |
| 6 | 방호벽균열 | 0.2 | 1.0 | | 5.00 | m | 5 | |
| 7 | 망상균열 | | 10.0 | 5.0 | 50.00 | m <sup>2</sup> | 1 | |

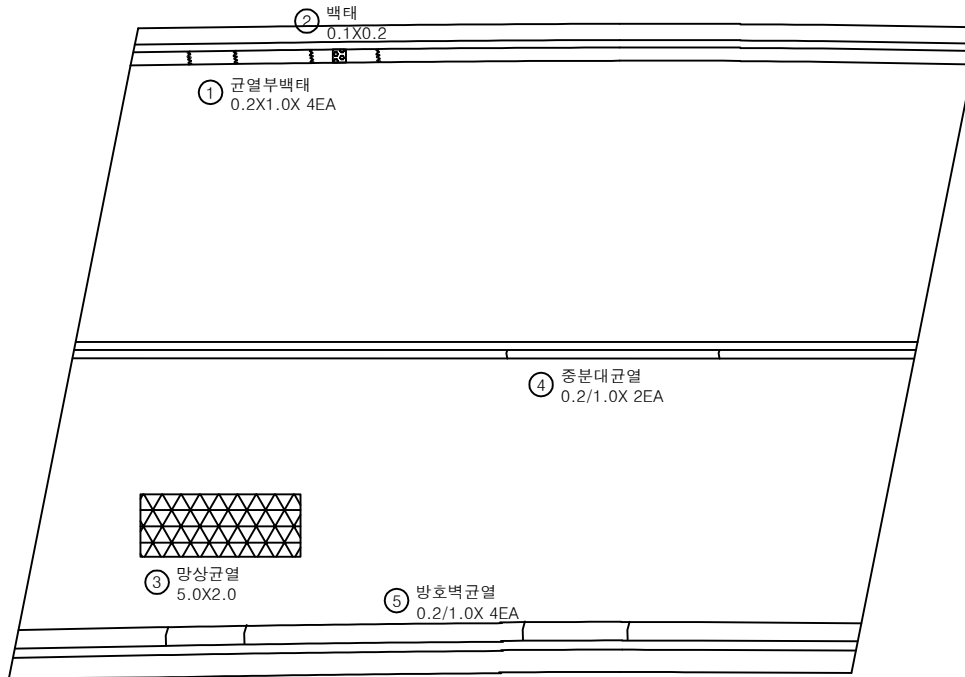
| 번호 | 손상내용 | 손상현황 | | | | | | 비 고 |
|---|---|---|---|---|---|---|---|---|
| 1 | 균열부백태 | | 0.2 | 1.0 | 0.80 | m <sup>2</sup> | 4 | |
| 2 | 백태 | | 0.1 | 0.2 | 0.02 | m <sup>2</sup> | 1 | |
| 3 | 망상균열 | | 5.0 | 2.0 | 10.00 | m <sup>2</sup> | 1 | |
| 4 | 중분대균열 | 0.2 | 1.0 | | 2.00 | m | 2 | |
| 5 | 방호벽균열 | 0.2 | 1.0 | | 4.00 | m | 4 | |

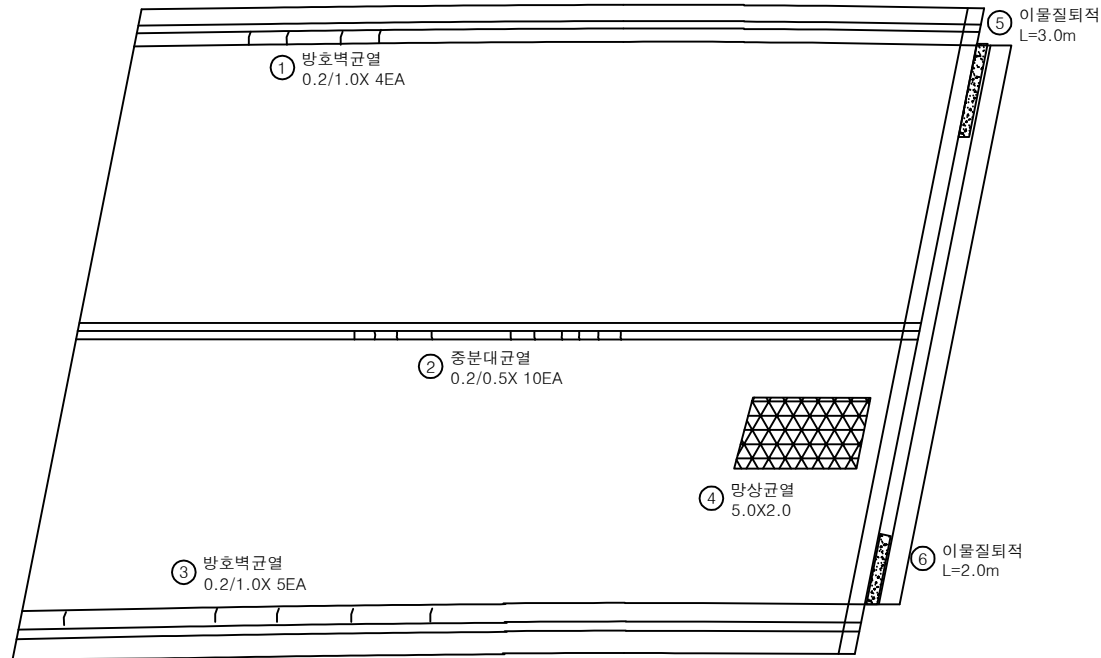
| 번호 | 손상내용 | 손상현황 | | | | | | 비고 |
|---|---|---|---|---|---|---|---|---|
| 1 | 방호벽균열 | 0.2 | 1.0 | | 4.00 | m | 4 | |
| 2 | 중분대재균열 | 0.2 | 0.5 | | 5.00 | m | 10 | |
| 3 | 방호벽균열 | 0.2 | 1.0 | | 5.00 | m | 5 | |
| 4 | 망상균열 | | 5.0 | 2.0 | 10.00 | m <sup>2</sup> | 1 | |
| 5 | 이물질퇴적 | | 3.0 | | 3.00 | m | 1 | |
| 6 | 이물질퇴적 | | 2.0 | | 2.00 | m | 1 | |

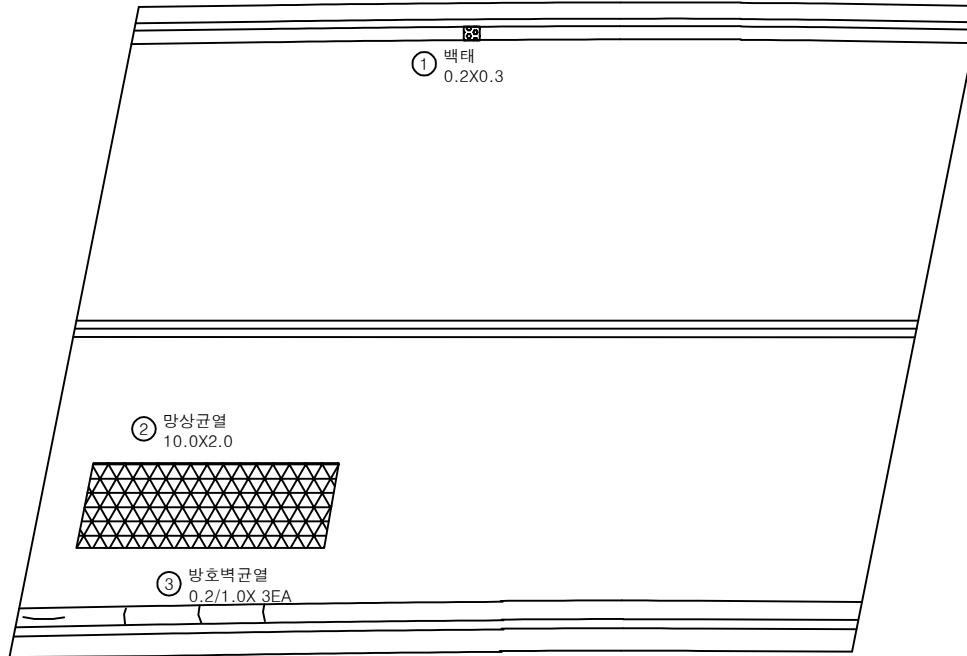
| 번호 | 손상내용 | 손상현황 | | | | | | 비 고 |
|---|---|---|---|---|---|---|---|---|
| 1 | 백태 | | 0.2 | 0.3 | 0.06 | m <sup>2</sup> | 1 | |
| 2 | 망상균열 | | 10.0 | 2.0 | 20.00 | m <sup>2</sup> | 1 | |
| 3 | 방호벽균열 | 0.2 | 1.0 | | 3.00 | m | 3 | |
| 4 | 방호벽균열 | 0.2 | 3.0 | | 3.00 | m | 1 | |

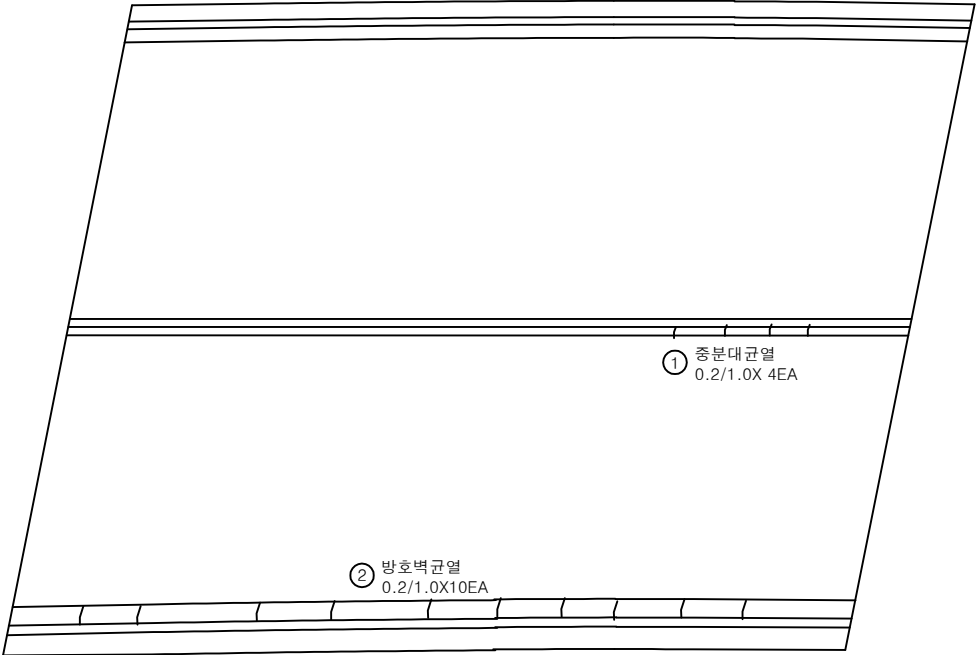
| 번호 | 손상내용 | 손상현황 | | | | | | 비고 |
|---|---|---|---|---|---|---|---|---|
| 1 | 중분대균열 | 0.2 | 1.0 | | 4.00 | m | 4 | |
| 2 | 방호벽균열 | 0.2 | 1.0 | | 10.00 | m | 10 | |

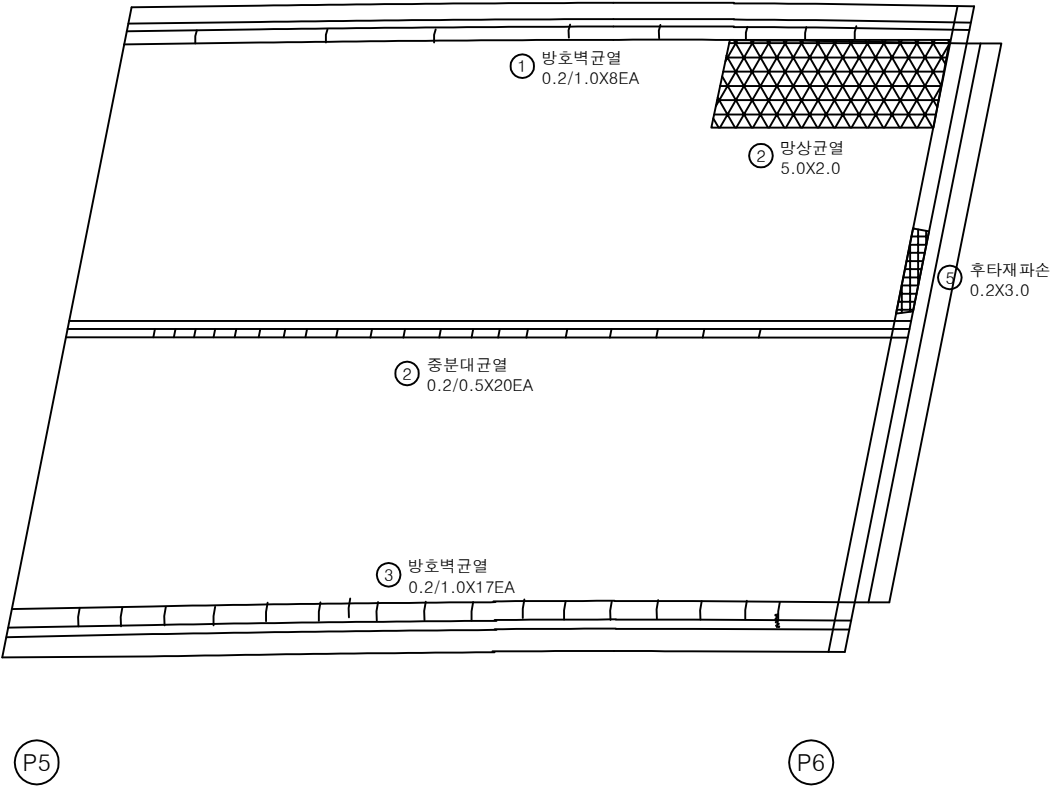
| 번호 | 손상내용 | 손상현황 | | | | | | 비 고 |
|---|---|---|---|---|---|---|---|---|
| 1 | 방호벽균열 | 0.2 | 1.0 | | 8.00 | m | 8 | |
| 2 | 망상균열 | | 5.0 | 2.0 | 10.00 | ㎡ | 1 | |
| 3 | 중분대균열 | 0.2 | 0.5 | | 10.00 | m | 20 | |
| 4 | 방호벽균열 | 0.2 | 1.0 | | 17.00 | m | 17 | |
| 5 | 후타재파손 | | 0.2 | 3.0 | 0.60 | ㎡ | 1 | 신규 |

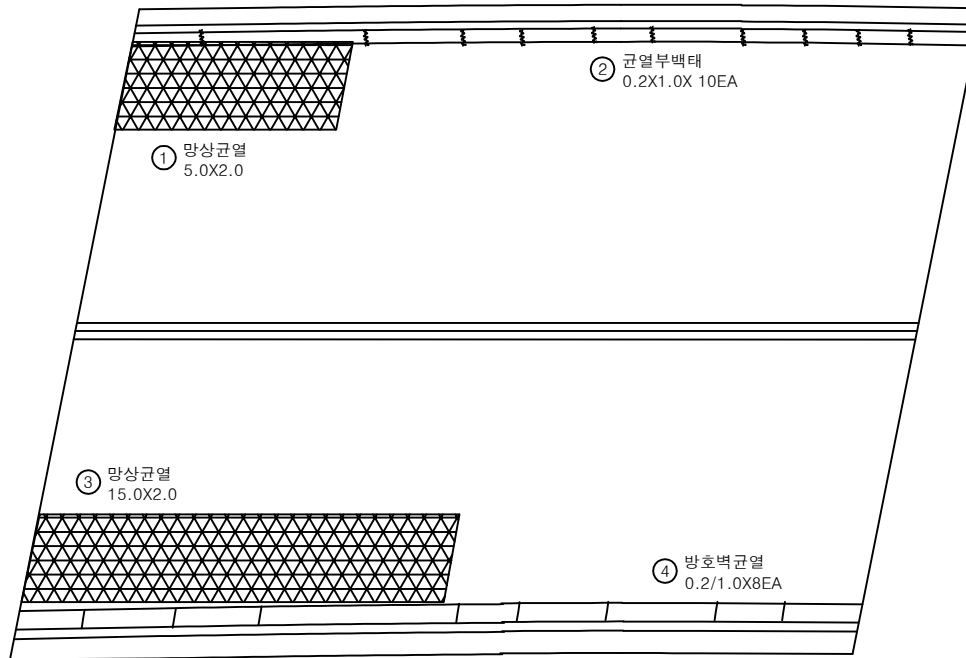
| 번호 | 손상내용 | 손상현황 | | | | | | 비고 |
|---|---|---|---|---|---|---|---|---|
| 1 | 망상균열 | | 5.0 | 2.0 | 10.00 | m <sup>2</sup> | 1 | |
| 2 | 균열부백태 | | 0.2 | 1.0 | 2.00 | m <sup>2</sup> | 10 | |
| 3 | 망상균열 | | 15.0 | 2.0 | 30.00 | m <sup>2</sup> | 1 | |
| 4 | 방호벽균열 | 0.2 | 1.0 | | 8.00 | m | 8 | |

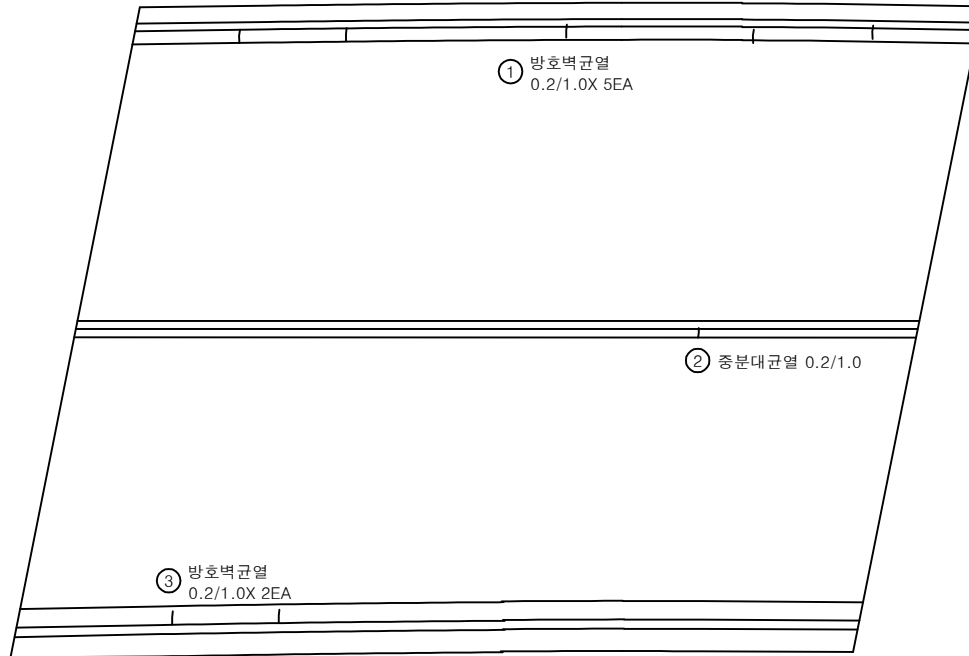
| 번호 | 손상내용 | 손상현황 | | | | | | 비고 |
|---|---|---|---|---|---|---|---|---|
| 1 | 방호벽균열 | 0.2 | 1.0 | | 5.00 | m | 5 | |
| 2 | 중분대균열 | 0.2 | 1.0 | | 1.00 | m | 1 | |
| 3 | 방호벽균열 | 0.2 | 1.0 | | 2.00 | m | 2 | |

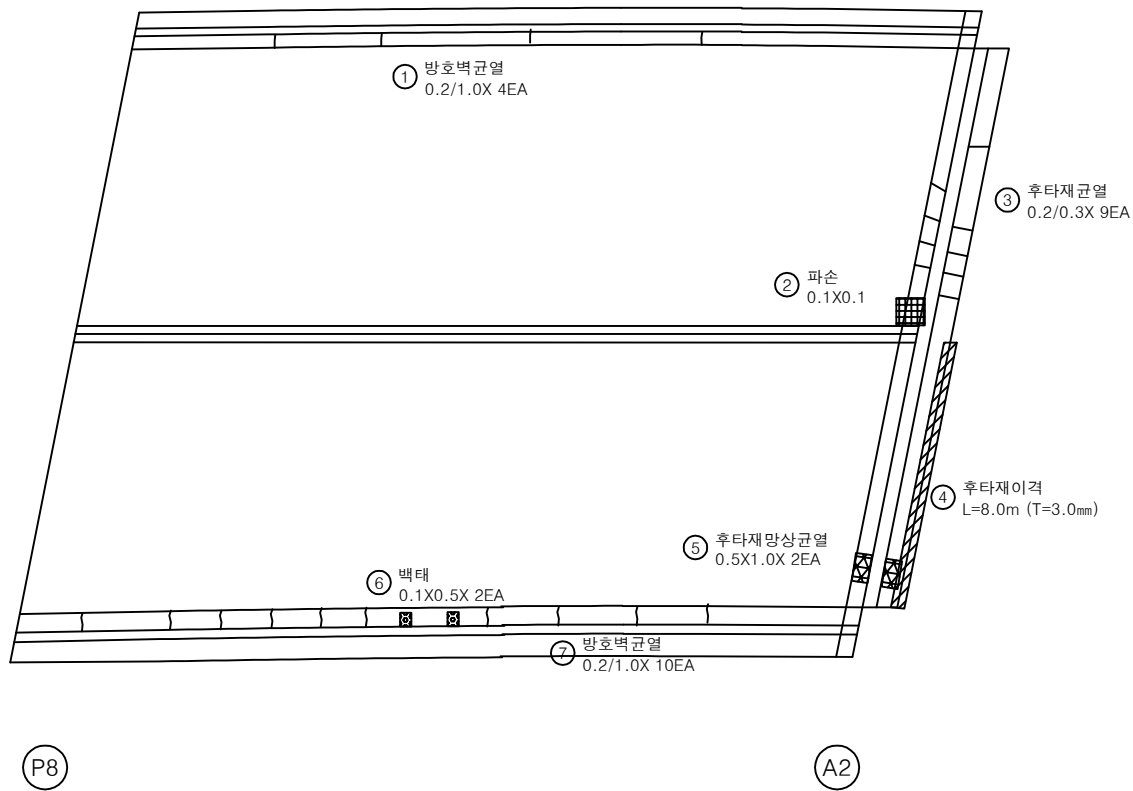
| 번호 | 손상내용 | 손상현황 | | | | | | 비 고 |
|---|---|---|---|---|---|---|---|---|
| 1 | 방호벽균열 | 0.2 | 1.0 | | 4.00 | m | 4 | |
| 2 | 파손 | | 0.1 | 0.1 | 0.01 | m <sup>2</sup> | 1 | |
| 3 | 후타재균열 | 0.2 | 0.3 | | 2.70 | m | 9 | |
| 4 | 후타재이격 | | 8.0 | | 8.00 | m | 1 | (T=3.0mm) |
| 5 | 후타재망상균열 | | 0.5 | 1.0 | 1.00 | m <sup>2</sup> | 2 | |
| 6 | 백테 | | 0.1 | 0.5 | 0.10 | m <sup>2</sup> | 2 | |
| 7 | 방호벽균열 | 0.2 | 1.0 | | 10.00 | m | 10 | |

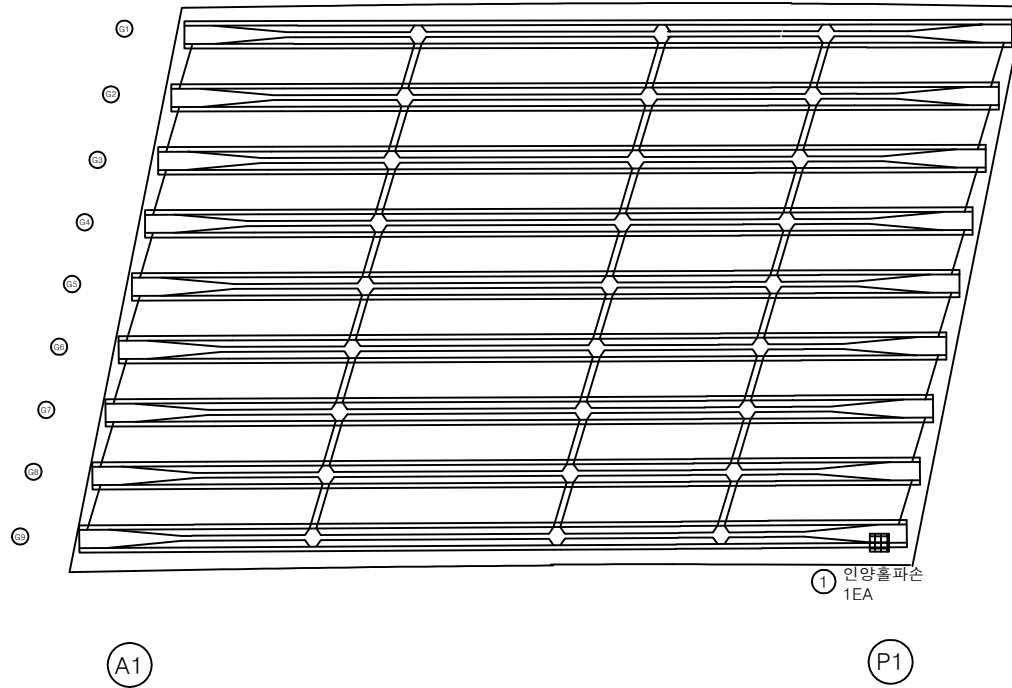
| 번호 | 손상내용 | 손상현황 | | | | | | 비고 |
|---|---|---|---|---|---|---|---|---|
| 1 | 인양홀파손 | | | | 1.00 | EA | 1 | |
