상주영천고속도로 시설물 정기안전점검 용역

# 외 관 조 사 망 도

신계교

2020.06

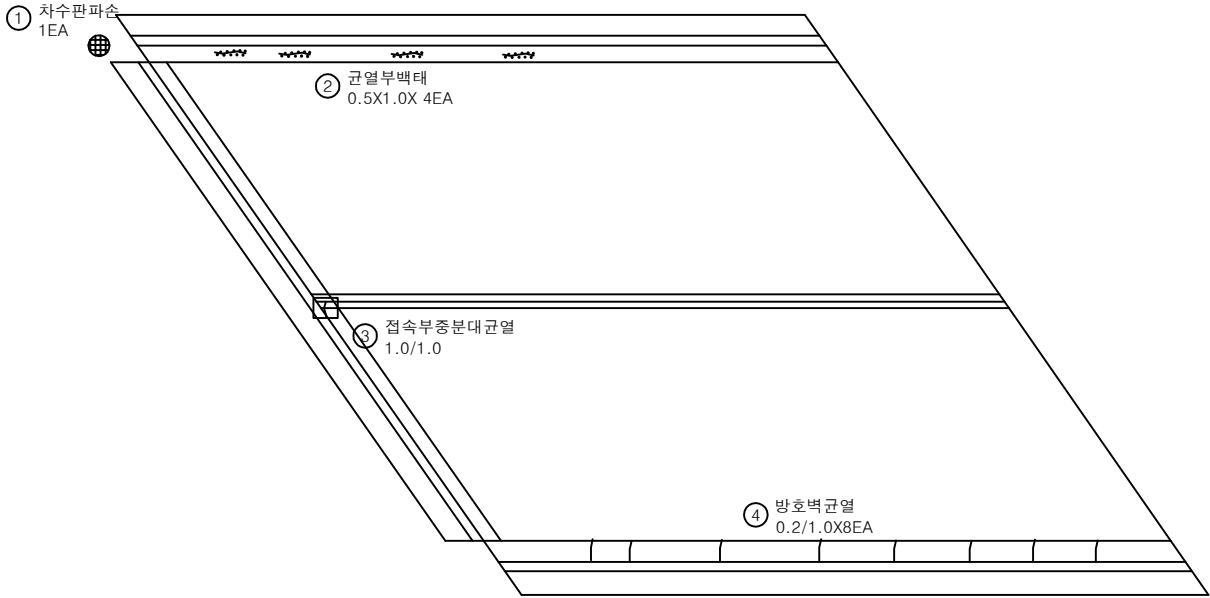
| 번호 | 손상내용 | 손상현황 | | | | | | 비 고 |
|---|---|---|---|---|---|---|---|---|
| 1 | 차수판파손 | | | | 1.00 | EA | 1 | |
| 2 | 균열부백태 | | 0.5 | 1.0 | 2.00 | m <sup>2</sup> | 4 | |
| 3 | 접속부중분대균열 | 1.0 | 1.0 | | 1.00 | m | 1 | |
| 4 | 방호벽균열 | 0.2 | 1.0 | | 8.00 | m | 8 | |

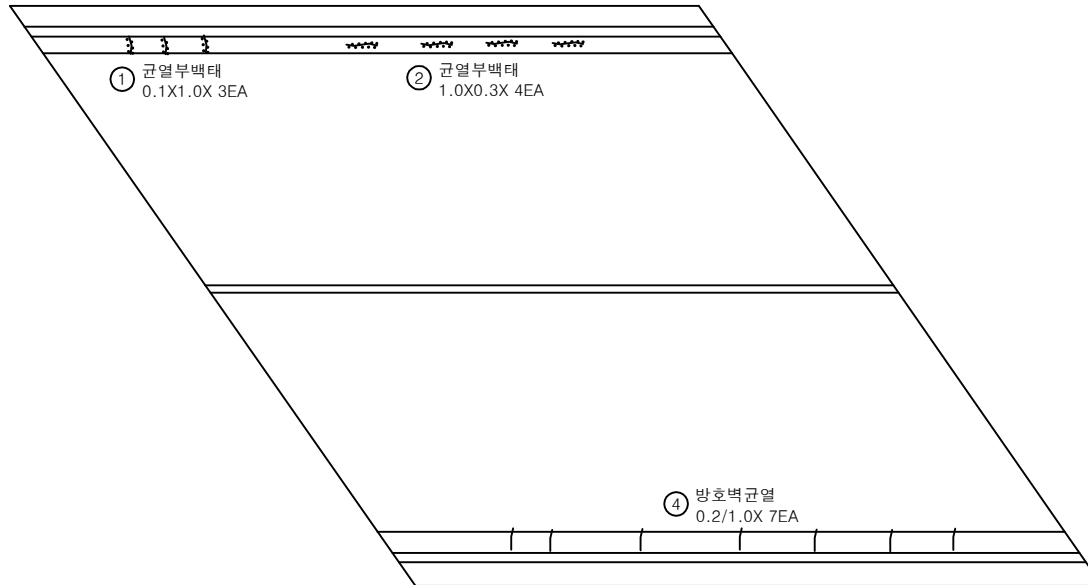
| 번호 | 손상내용 | 손상현황 | | | | | | 비 고 |
|---|---|---|---|---|---|---|---|---|
| 1 | 균열부백태 | | 0.1 | 1.0 | 0.30 | m <sup>2</sup> | 3 | |
| 2 | 균열부백태 | | 1.0 | 0.3 | 1.20 | m <sup>2</sup> | 4 | |
| 3 | 방호벽균열 | 0.2 | 1.0 | | 7.00 | m | 7 | |

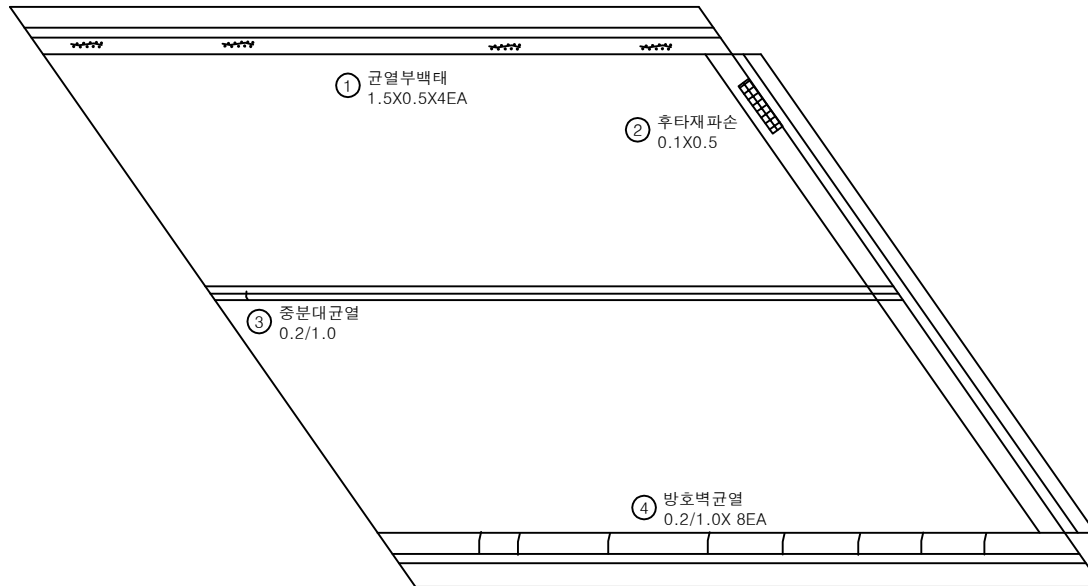
| 번호 | 손상내용 | 손상현황 | | | | | | 비고 |
|---|---|---|---|---|---|---|---|---|
| 1 | 균열부백태 | | 1.5 | 0.5 | 3.00 | m <sup>2</sup> | 4 | |
| 2 | 후타재 파손 | | 0.1 | 0.5 | 0.05 | m <sup>2</sup> | 1 | |
| 3 | 충분대균열 | 0.2 | 1.0 | | 1.00 | m | 1 | |
| 4 | 방호벽균열 | 0.2 | 1.0 | | 8.00 | m | 8 | |

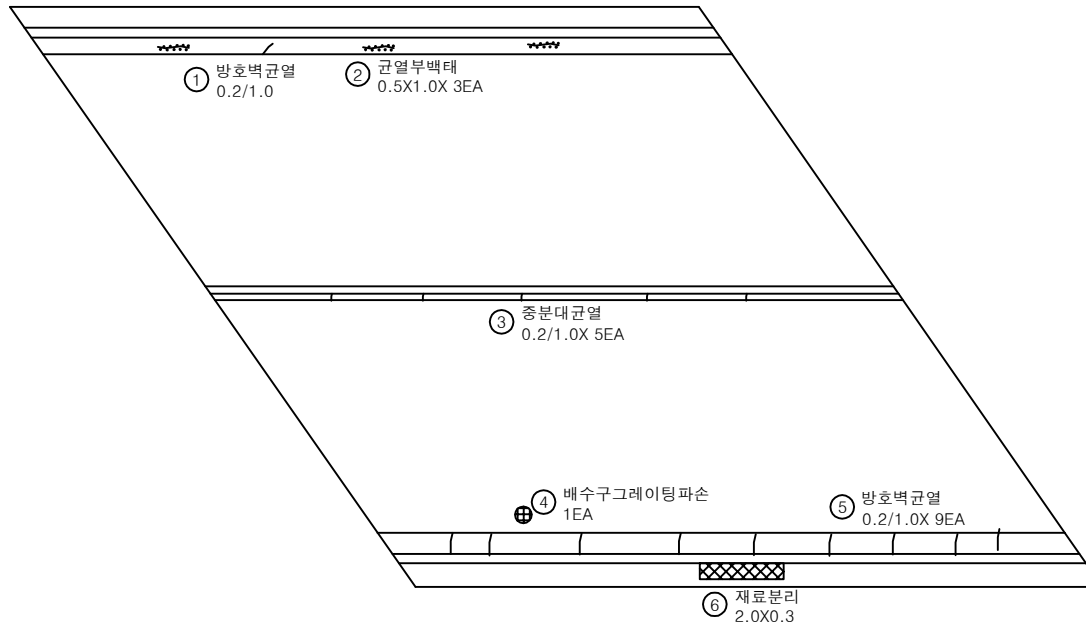
| 번호 | 손상내용 | 손상현황 | | | | | | 비 고 |
|---|---|---|---|---|---|---|---|---|
| 1 | 방호벽균열 | 0.2 | 1.0 | | 1.00 | m | 1 | |
| 2 | 균열부백태 | | 0.5 | 1.0 | 1.50 | m <sup>2</sup> | 3 | |
| 3 | 중분대균열 | 0.2 | 1.0 | | 5.00 | m | 5 | |
| 4 | 배수구그레이팅파손 | | | | 1.00 | EA | 1 | |
| 5 | 방호벽균열 | 0.2 | 1.0 | | 9.00 | m | 1 | |
| 6 | 재료분리 | | 2.0 | 0.3 | 0.60 | m <sup>2</sup> | 1 | |

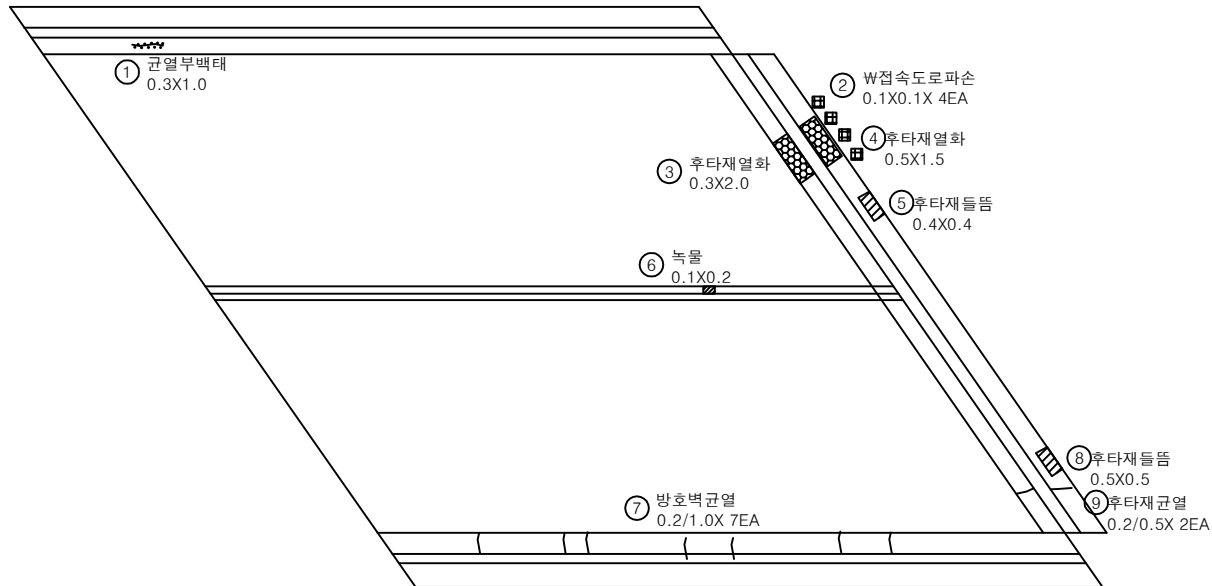
| 번호 | 손상내용 | 손상현황 | | | | | | 비 고 |
|---|---|---|---|---|---|---|---|---|
| 1 | 균열부백태 | | 0.3 | 1.0 | 0.30 | m <sup>2</sup> | 1 | |
| 2 | 접속도로파손 | | 0.1 | 0.1 | 0.04 | m <sup>2</sup> | 4 | |
| 3 | 후타재열화 | | 0.3 | 2.0 | 0.60 | m <sup>2</sup> | 1 | |
| 4 | 후타재열화 | | 0.5 | 1.5 | 0.75 | m <sup>2</sup> | 1 | |
| 5 | 후타재들뜸 | | 0.4 | 0.4 | 0.16 | m <sup>2</sup> | 1 | |
| 6 | 녹물 | | 0.1 | 0.2 | 0.02 | m <sup>2</sup> | 1 | |
| 7 | 방호벽균열 | 0.2 | 1.0 | | 7.00 | m | 7 | |
| 8 | 후타재들뜸 | | 0.5 | 0.5 | 0.25 | m <sup>2</sup> | 1 | |
| 9 | 후타재균열 | 0.2 | 0.5 | | 1.00 | m | 2 | |

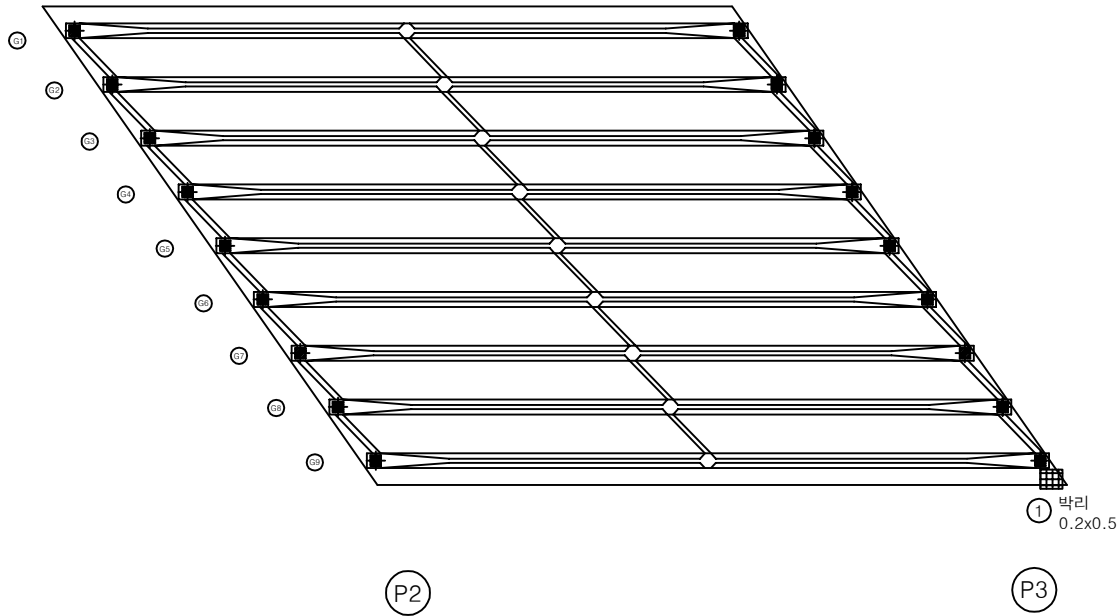
| 번호 | 손상내용 | 손상현황 | | | | | | 비 고 |
|---|---|---|---|---|---|---|---|---|
| 1 | 박리 | | 0.2 | 0.5 | 1.00 | m <sup>2</sup> | 1 | |

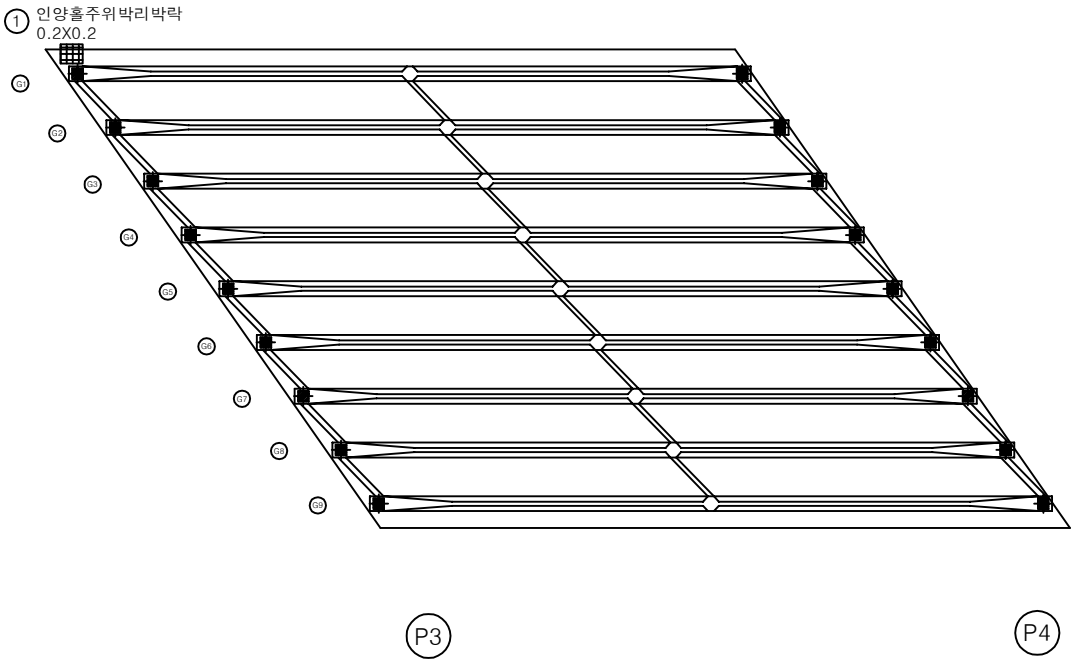
| 번호 | 손상내용 | 손상현황 | | | | | | 비 고 |
|---|---|---|---|---|---|---|---|---|
| 1 | 인양홀주위박리박락 | | 0.2 | 0.2 | 0.04 | m <sup>2</sup> | 1 | |

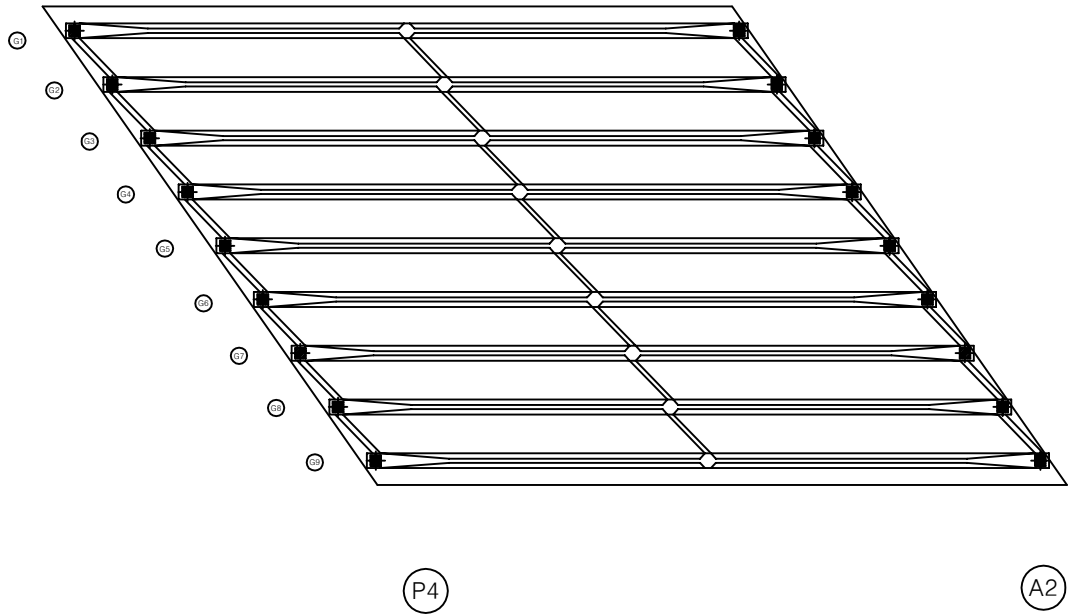
| 번호 | 손상내용 | 손상현황 | | | | | | 비고 |
|---|---|---|---|---|---|---|---|---|
| 1 | 누수흔적 | | 15.0 | 4.0 | 60.00 | m <sup>2</sup> | 1 | |

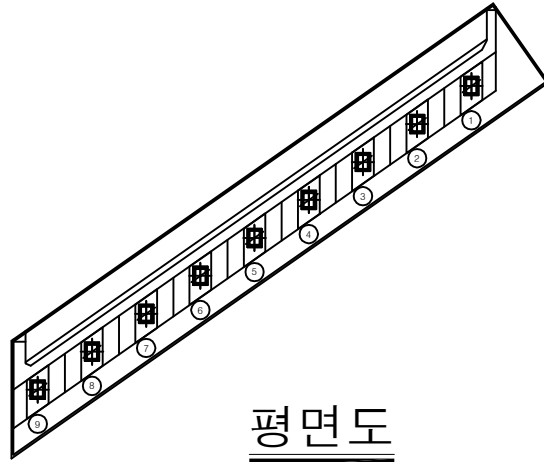
| 번호 | 손상내용 | 손상현황 | | | | | | 비고 |
|---|---|---|---|---|---|---|---|---|
| 1 | 누수흔적 | | 1.0 | 2.0 | 4.00 | m <sup>2</sup> | 2 | |
| 2 | 균열 | 0.2 | 2.0 | | 2.00 | m | 1 | |
| 3 | 균열 | 0.1 | 0.5 | | 1.00 | m | 2 | |
| 4 | 균열 | 0.2 | 2.0 | | 2.00 | m | 1 | |
| 5 | 누수흔적 | | 1.0 | 2.0 | 2.00 | m <sup>2</sup> | 1 | |
| 6 | 균열 | 0.2 | 2.0 | | 2.00 | m | 1 | |
| 7 | 누수흔적 | | 0.5 | 2.0 | 1.00 | m <sup>2</sup> | 1 | |
| 8 | 누수흔적 | | 2.0 | 7.0 | 14.00 | m <sup>2</sup> | 1 | |
